# Asbestinventarisatetest

Arendsveld 37, 9300 Aalst

Attestnummer : **20250818-000280.000**

**Asbestveilig** (maar mogelijk niet asbestvrij)

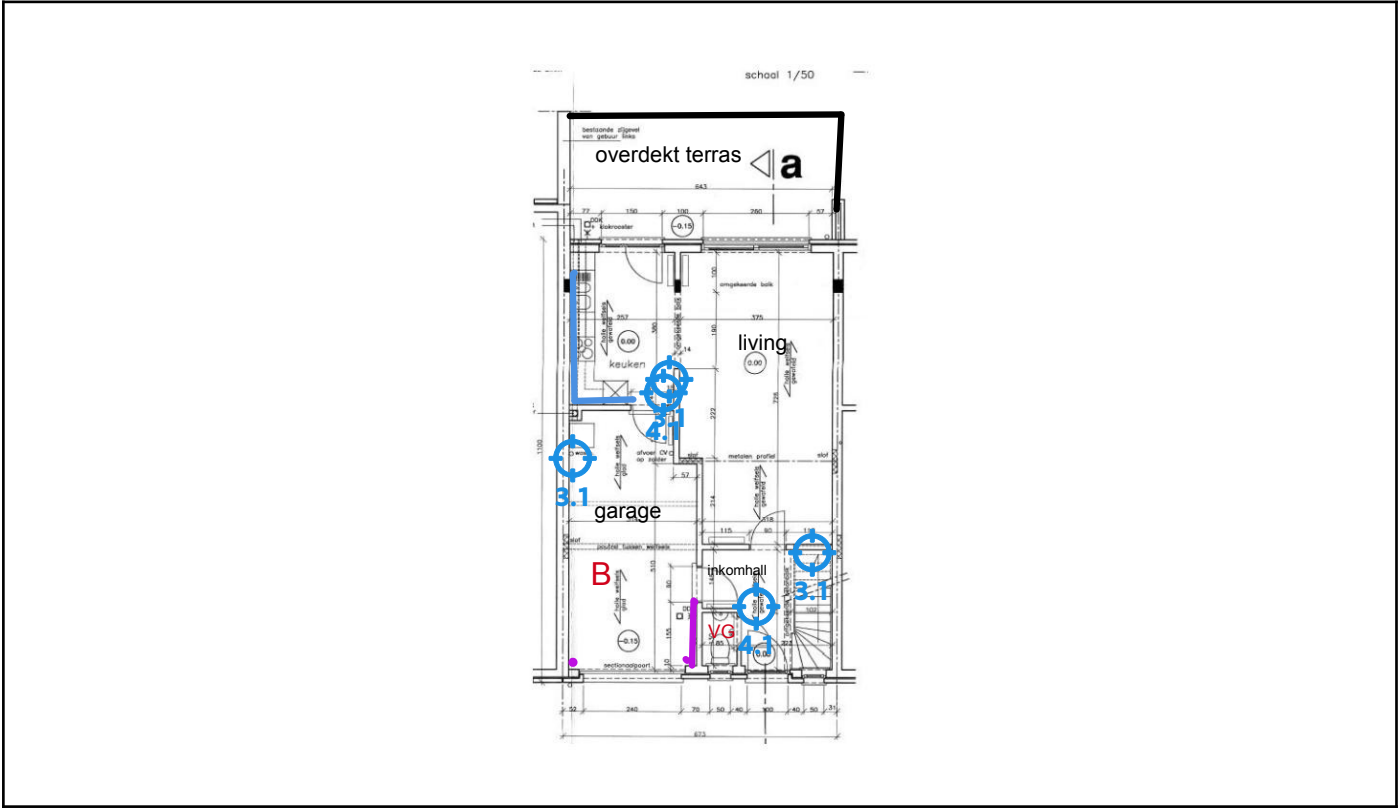
# Plan 1.2: Gelijkvloers

| Beschrijving | Type | Actie |
|---|---|---|
| 3. Pleisterwerk muren | Geen asbest | - |
| 4. Pleisterwerk plafonds | Geen asbest | - |

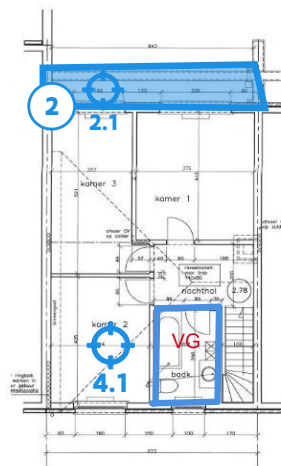
### Plan 1.3: 1ste verdieping

| Beschrijving | Type | Actie |
|---|---|---|
| 2. Achtergevel - leien | Geen asbest | - |
| 4. Pleisterwerk plafonds | Geen asbest | - |

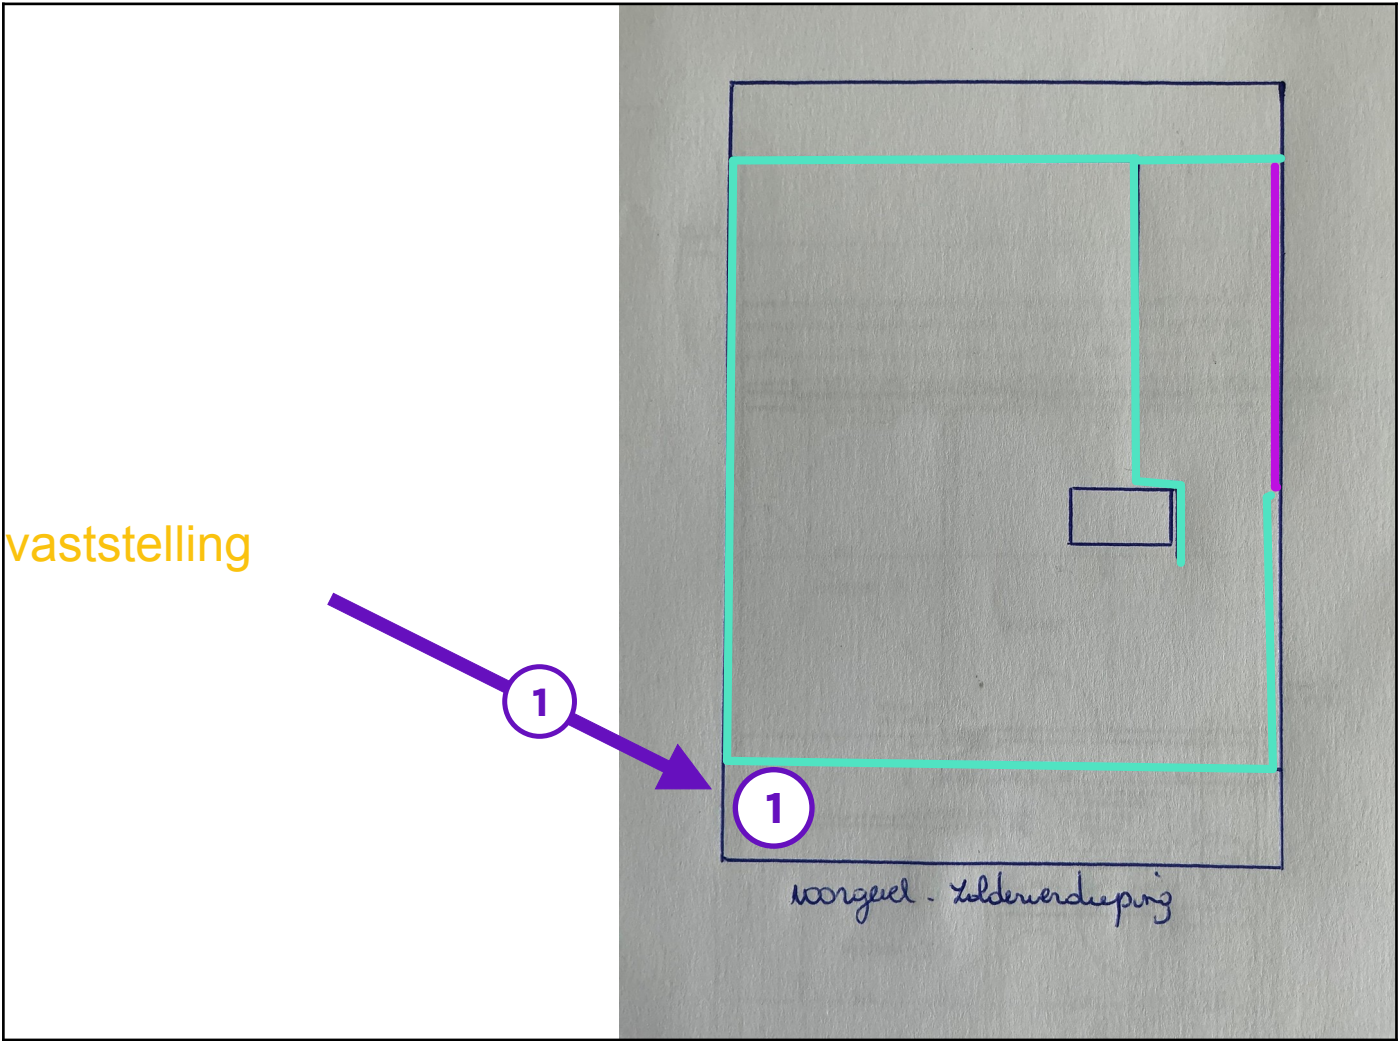
# Plan 1.4: Zolderverdieping

| Beschrijving | Type | Actie |
|---|---|---|
| 1. Dak - onderdak - controle onderdak onder pannen - plastiek platen | Advies | - |

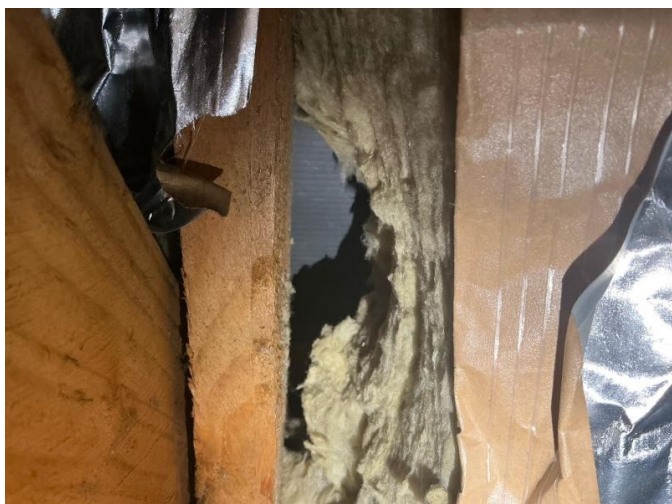
# Fiche 1: Dak - onderdak - controle onderdak onder pannen - plastic platen

De onderdakplaten waren tijdens het plaatsbezoek inspecteerbaar op volgende plaatsen: zolderverdieping voorgevel aan luik - vaststelling : plastic platen. Deze inspectie geeft geen uitsluitel over de totaliteit van het dak. Indien bij werken andere materialen worden vastgesteld dan diegene die nu steekproefsgewijs zijn vastgesteld dienen zij alsnog worden onderzocht te worden op hun asbestverdachtheid. ([www.asbestconsulting.be](http://www.asbestconsulting.be))

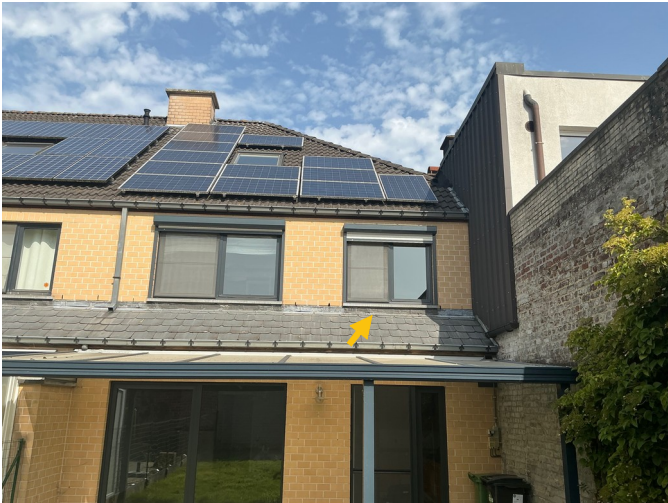
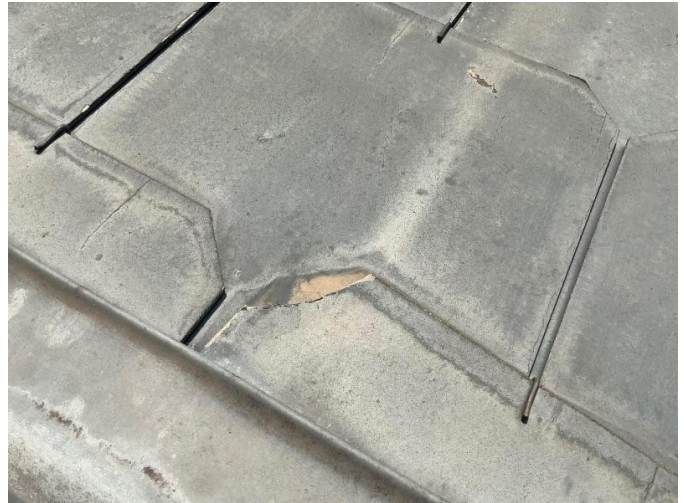
## Fiche 2: Achtergevel - leien

### Conclusie

Geen asbest

| # | Type | Referentie | Resultaat |
|---|---|---|---|
| 2.1 | Puntmonster | MM03 | Geen asbest |

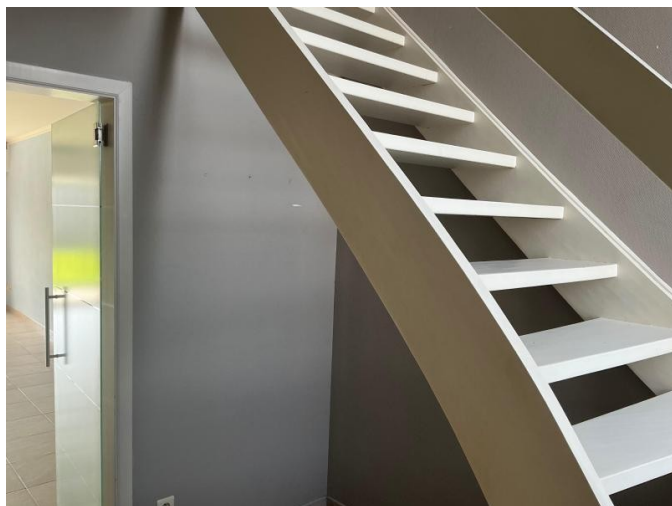
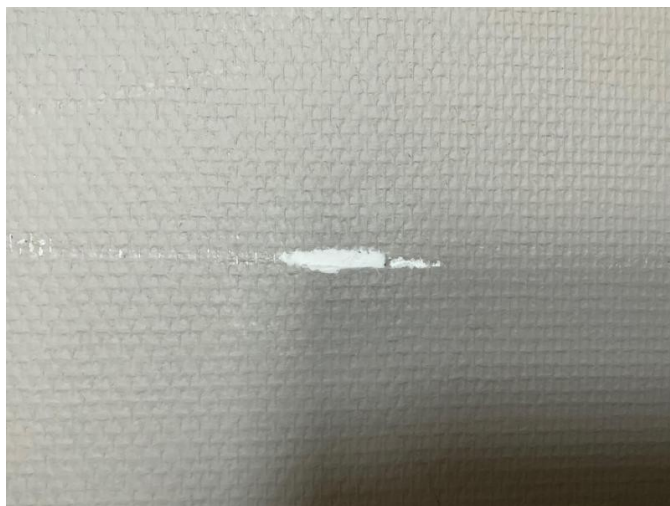
## Fiche 3: Pleisterwerk muren

### Conclusie

Geen asbest

| # | Type | Referentie | Resultaat |
|---|---|---|---|
| 3.1 | Mengmonster | MM01 | Geen asbest |

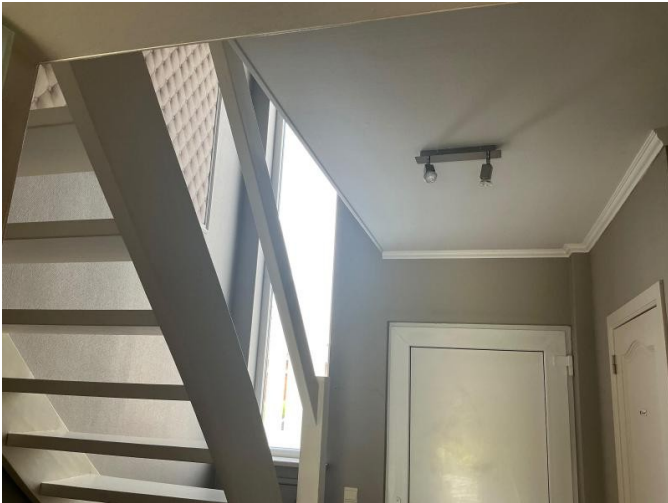
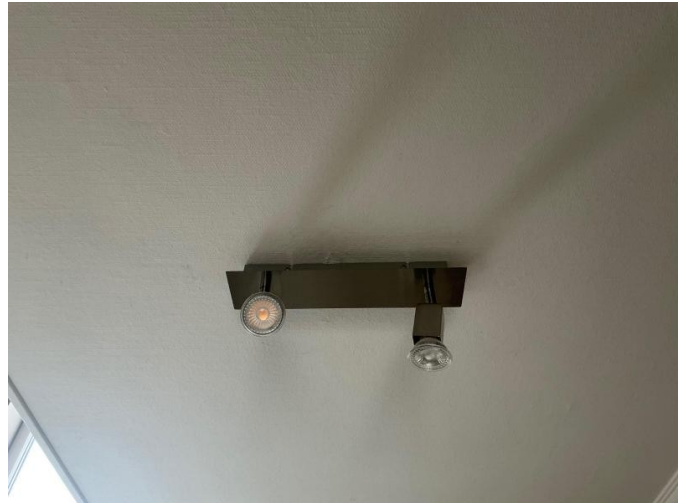
## Fiche 4: Pleisterwerk plafonds

### Conclusie

Geen asbest

| # | Type | Referentie | Resultaat |
|---|---|---|---|
| 4.1 | Mengmonster | MM02 | Geen asbest |
