# Asbestinventarisatetest

Verenigde Natieslaan 170, 2660 Antwerpen

Attestnummer : **20250808-000315.000**

Uitgegeven op : **08.08.2025**

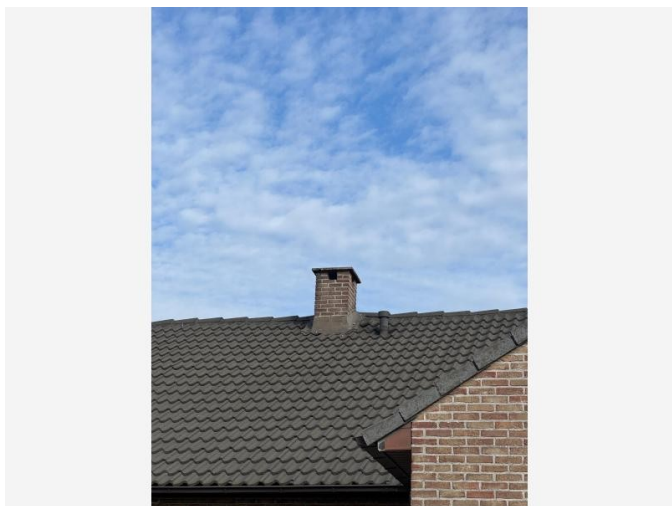
*Situeringsfoto*

**Reden:** Het te onderzoeken materiaal situeert zich hoger dan 3,50 m te rekenen vanaf een veilige ondergrond

**Uitleg van de asbestdeskundige:** De schoorsteen kan niet veilig onderzocht worden zonder gebruik te maken van een hoogtewerker (niet in kader van dit asbest attest)

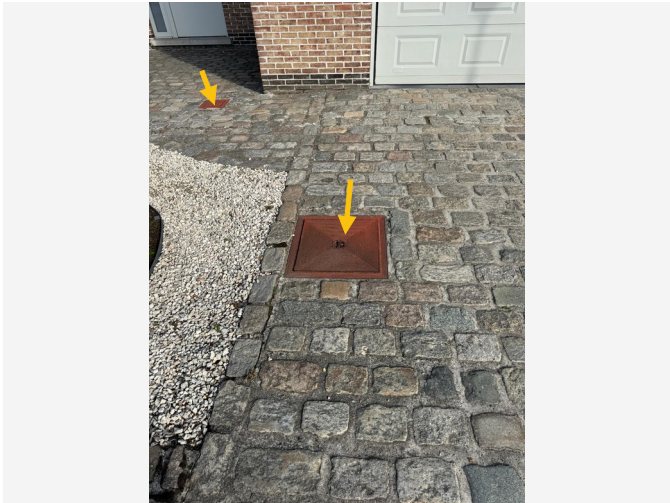
Vrije foto

Geen asbestverdachte toepassingen aangetroffen in onder het putdeksel op de oprit

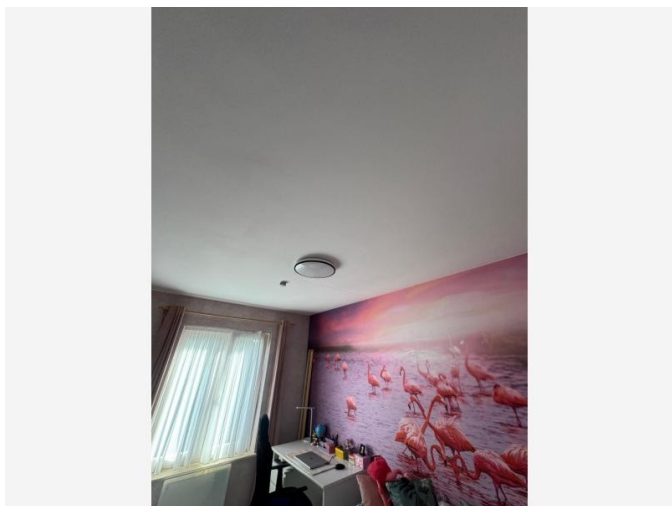
Vrije foto

Overall valse niet-asbestverdachte (gyproc)plafonds aangetroffen in de woning

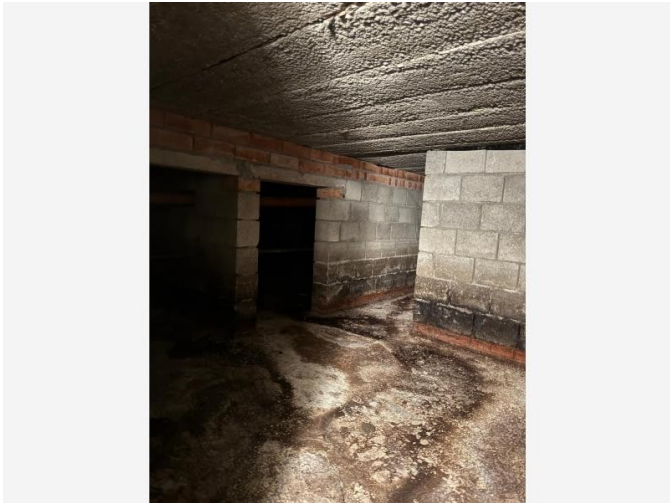
*Vrije foto*

Geen asbestverdachte toepassingen aangetroffen in de (kruip)kelder

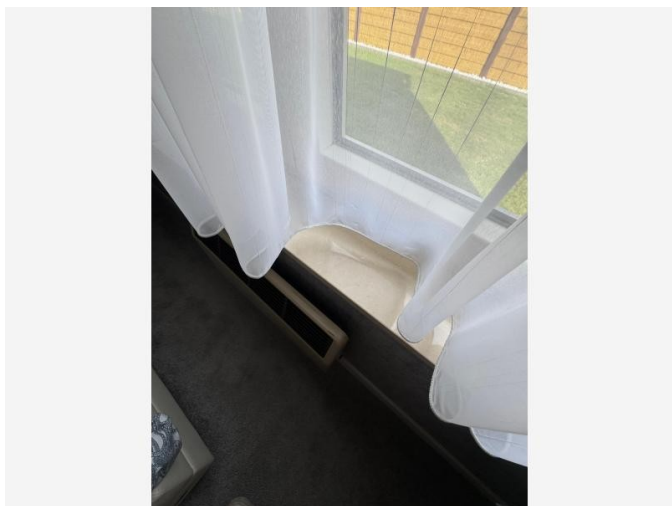
Vrije foto

Vensterbanken doorheen de woning betreffen natuursteen, geen cement

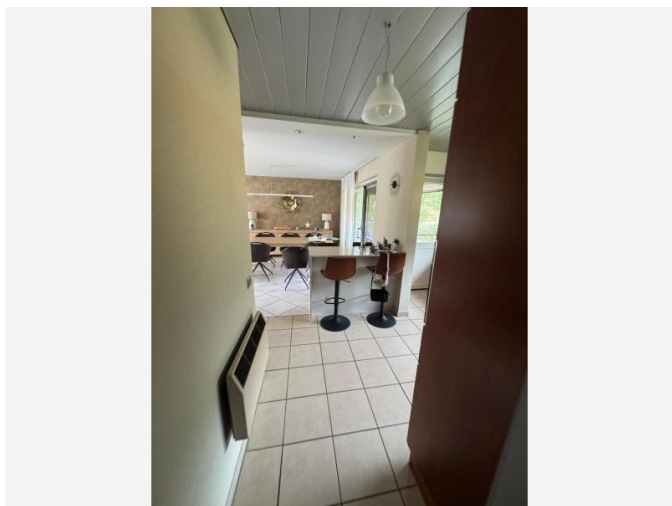
Vrije foto

De lijmlagen van de betegeling kan mogelijks asbesthoudend zijn; enkel door middel van destructieve staalname (zodoende destructief onderzoek) uit te sluiten, niet in kader van dit asbest attest

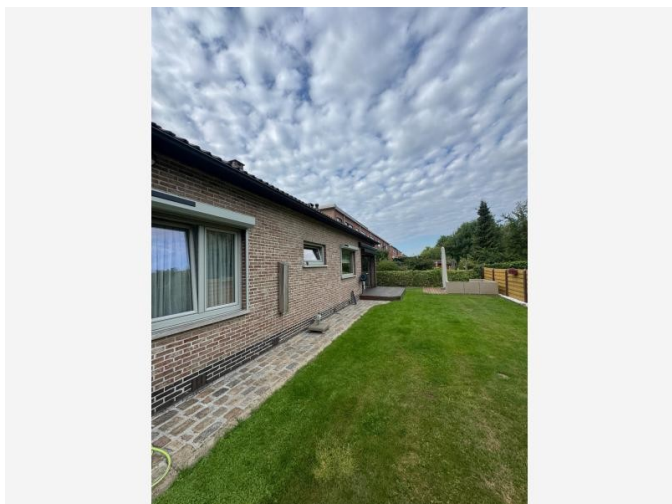
Vrije foto

Geen asbestverdachte toepassingen aangetroffen in of rond de tuin

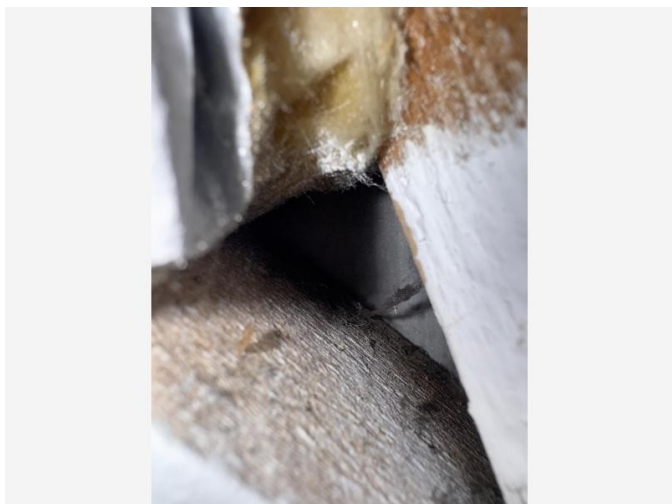
Vrije foto

Doorheen de isolatie langs de zolder werd een witte niet-asbestverdachte onderdakplaat vastgesteld

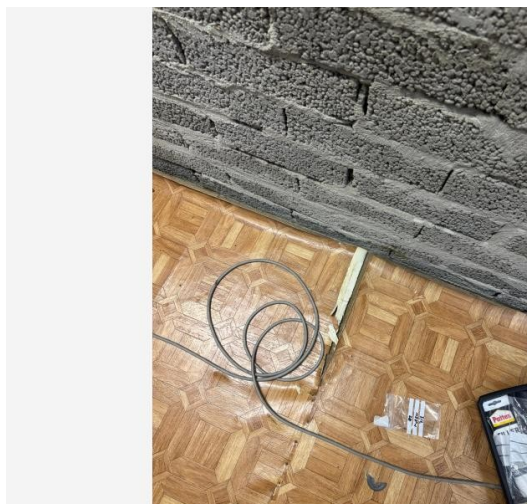
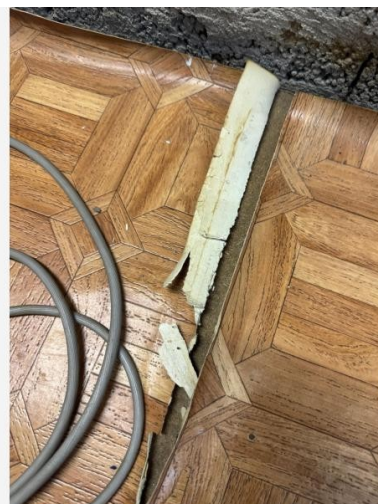
## Fiche 9: Vloerzeil

Geen asbest

| # | Type | Referentie | Resultaat |
|---|---|---|---|
| 9.1 | Puntmonster | #2 Vloerzeil | Geen asbest |

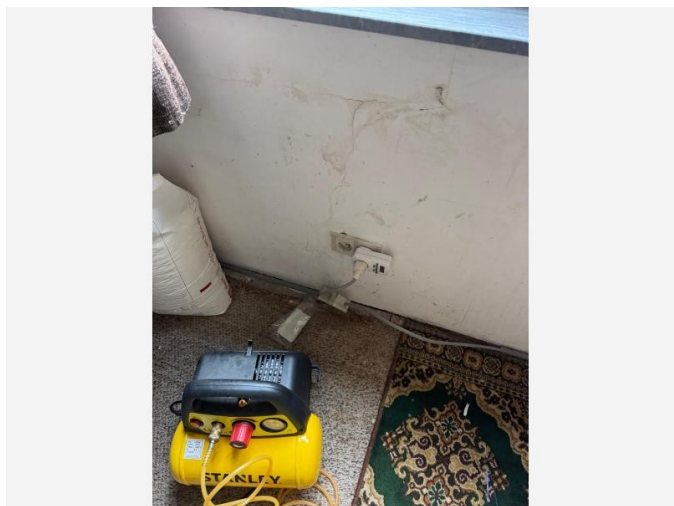
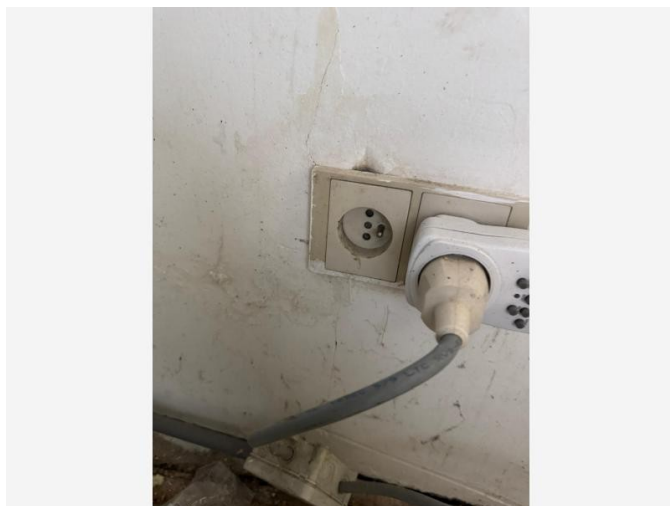
## Fiche 10: Pleisterwerk muren

Geen asbest

| # | Type | Referentie | Resultaat |
|---|---|---|---|
| 10.1 | Mengmonster | #1 Pleisterwerk muren | Geen asbest |
