# Asbestinventarisatetest

13040C0960/00T000 - Maasstraat 1, 2300 Turnhout

Attestnummer : **20241104-000538.000**

Uitgegeven op : **04.11.2024**

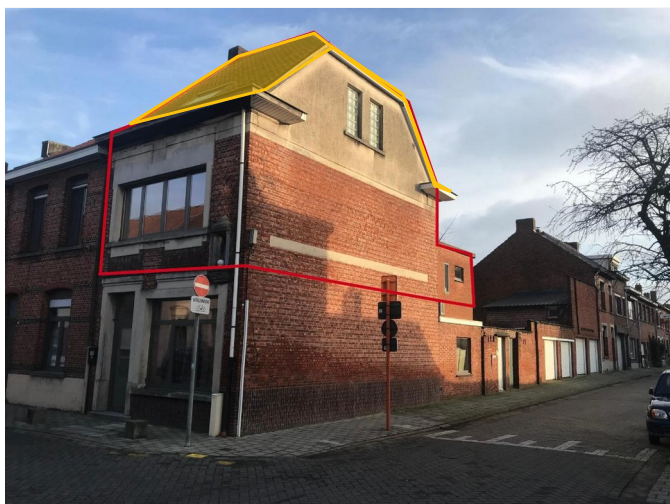
Vrije foto

Het asbestattest omvat hier het appartement met ingang langs Maasstraat 1. Er zijn delen die tot de Gemeenschappelijke delen behoren, zoals de dakconstructie. Deze is geen onderwerp van dit attest. Laat het onderzoeken bij opmaak van het asbestattest Gemeenschappelijke Delen.

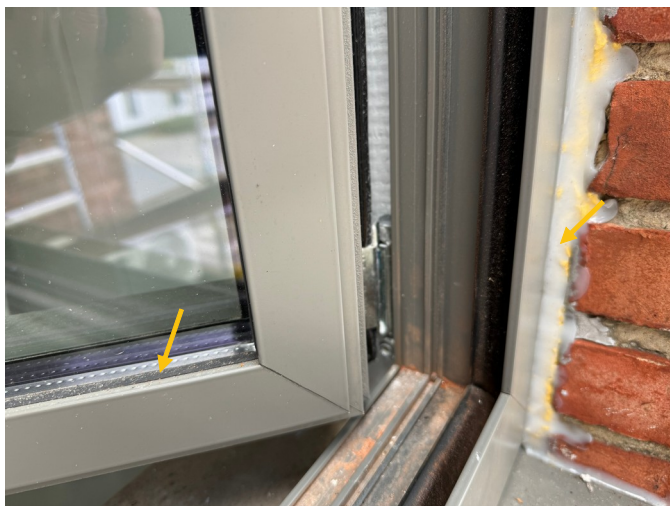
Vrije foto

Flexibele kit is niet asbestverdacht.

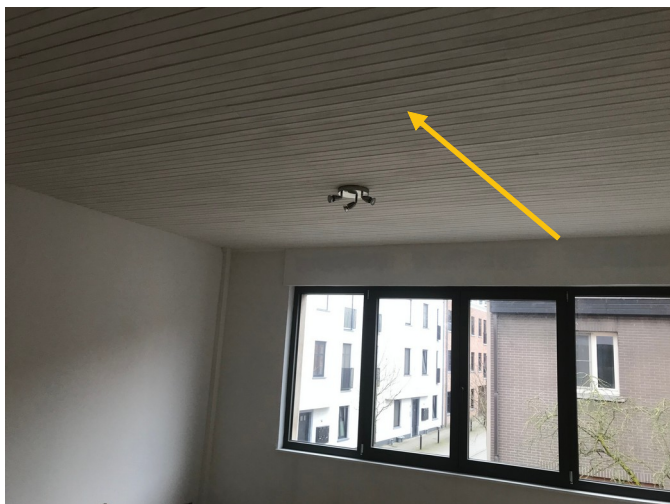
Vrije foto

PVC/HOUT is niet asbestverdacht. Deskundige kan geen uitspraak doen over achterliggende materialen. Destructief onderzoek is aangewezen bij renovatie of sloop om achterliggende lagen op asbest uit te sluiten.

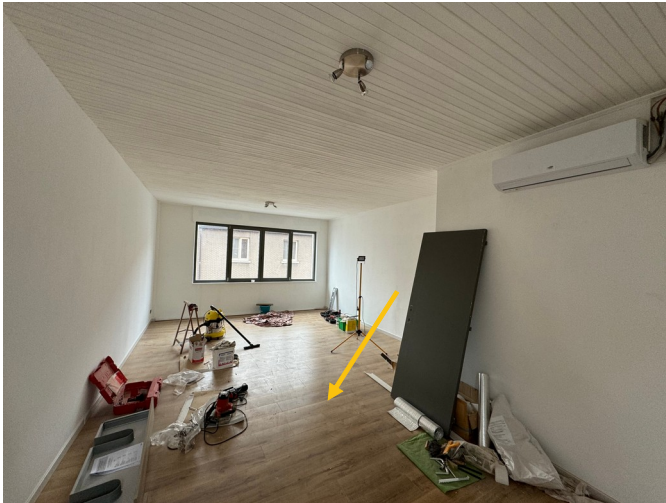
Vrije foto

Laminaat is niet asbestverdacht, maar deskundige kan geen uitspraak doen over de onderliggende lagen zonder destructief onderzoek. Destructief onderzoek is aangewezen bij renovatie om achterliggende lagen op asbest uit te sluiten.

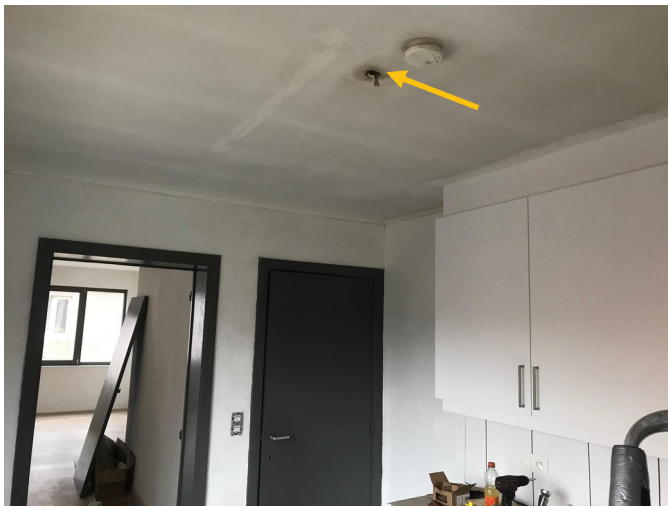
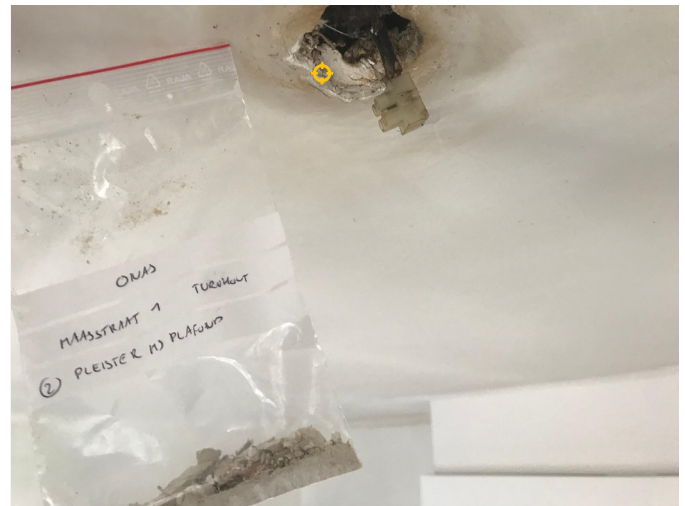
## Fiche 5: Pleister Mengstaal Plafond

Geen asbest

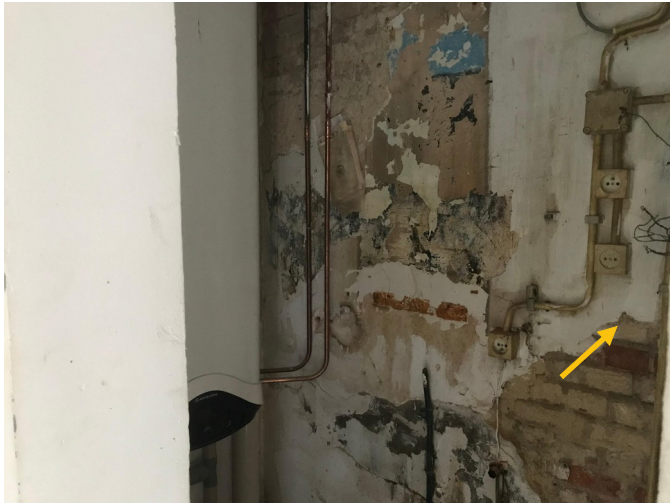
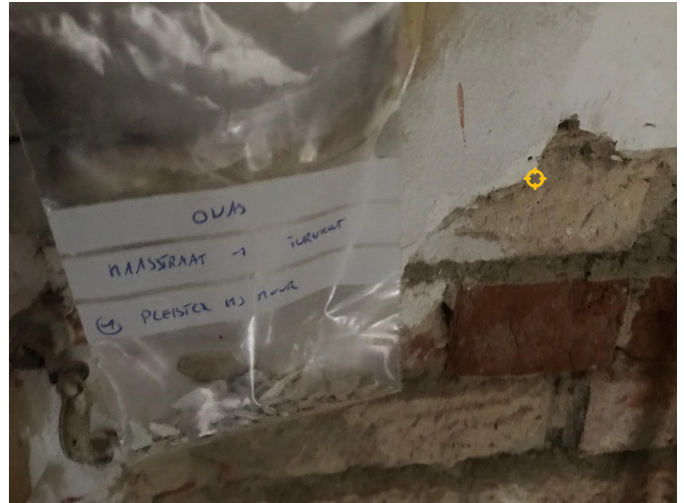
## Fiche 6: Pleister Mengstaal Muur

Geen asbest
