# Asbestinventarisatetest

Guldentop 35, 3118 Rotselaar

Attestnummer : 20240605-000071.000

Uitgegeven op : 05.06.2024

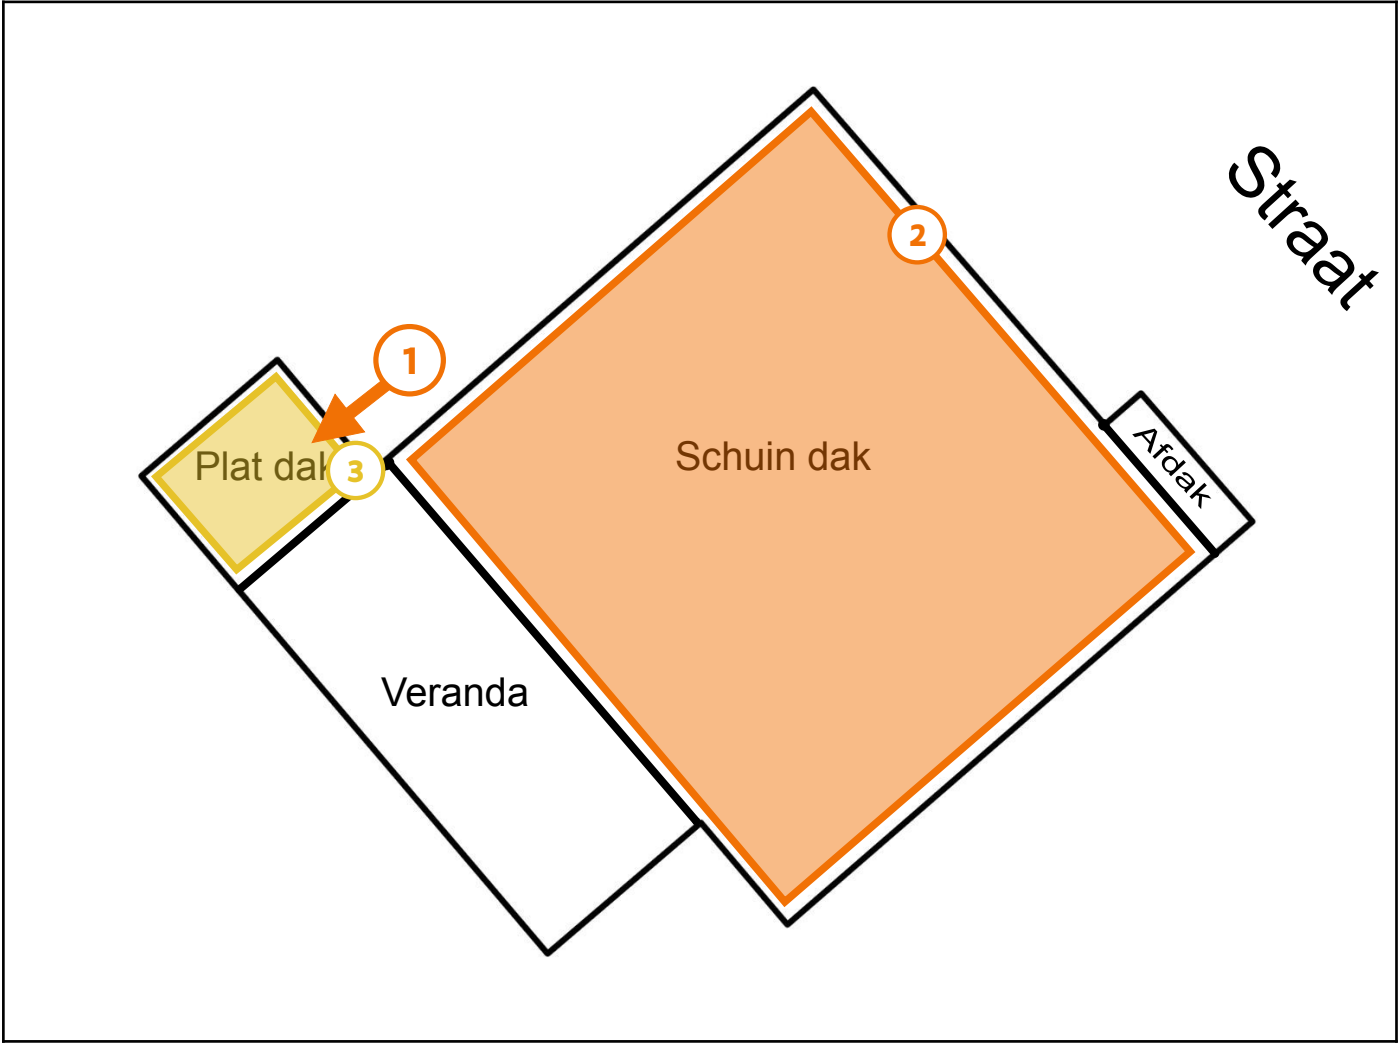
# Plan 1.1: Plan dak woning

| Beschrijving | Type | Actie |
|---|---|---|
| 1. Cement buis/schouw | Asbestmateriaal | Verwijderen |
| 2. Golfplaten in cement | Asbestmateriaal | Verwijderen |
| 3. Roofing plat dak garage | Asbestmateriaal | Zorgvuldig beheren |

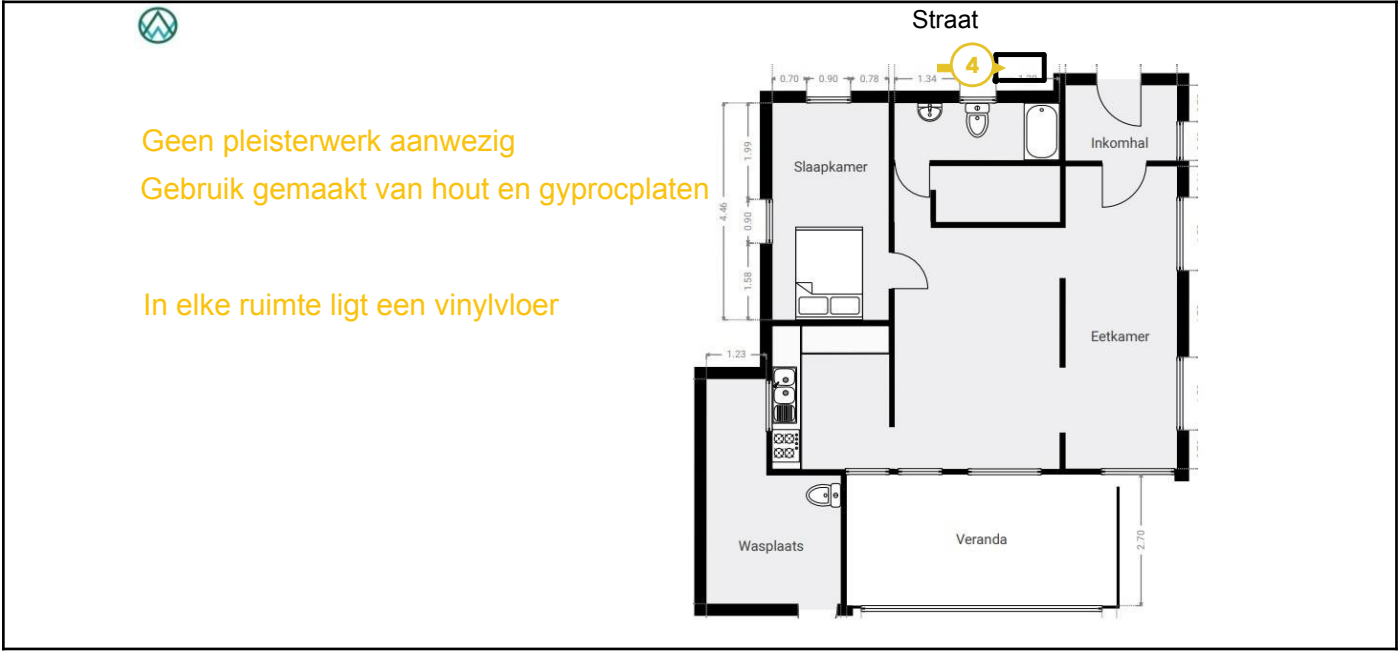
# Plan 1.2: Grondplan woning

| Beschrijving | Type | Actie |
|---|---|---|
| 4. Bakeliet meterkast en schakelmateriaal | Asbestmateriaal | Zorgvuldig beheren |

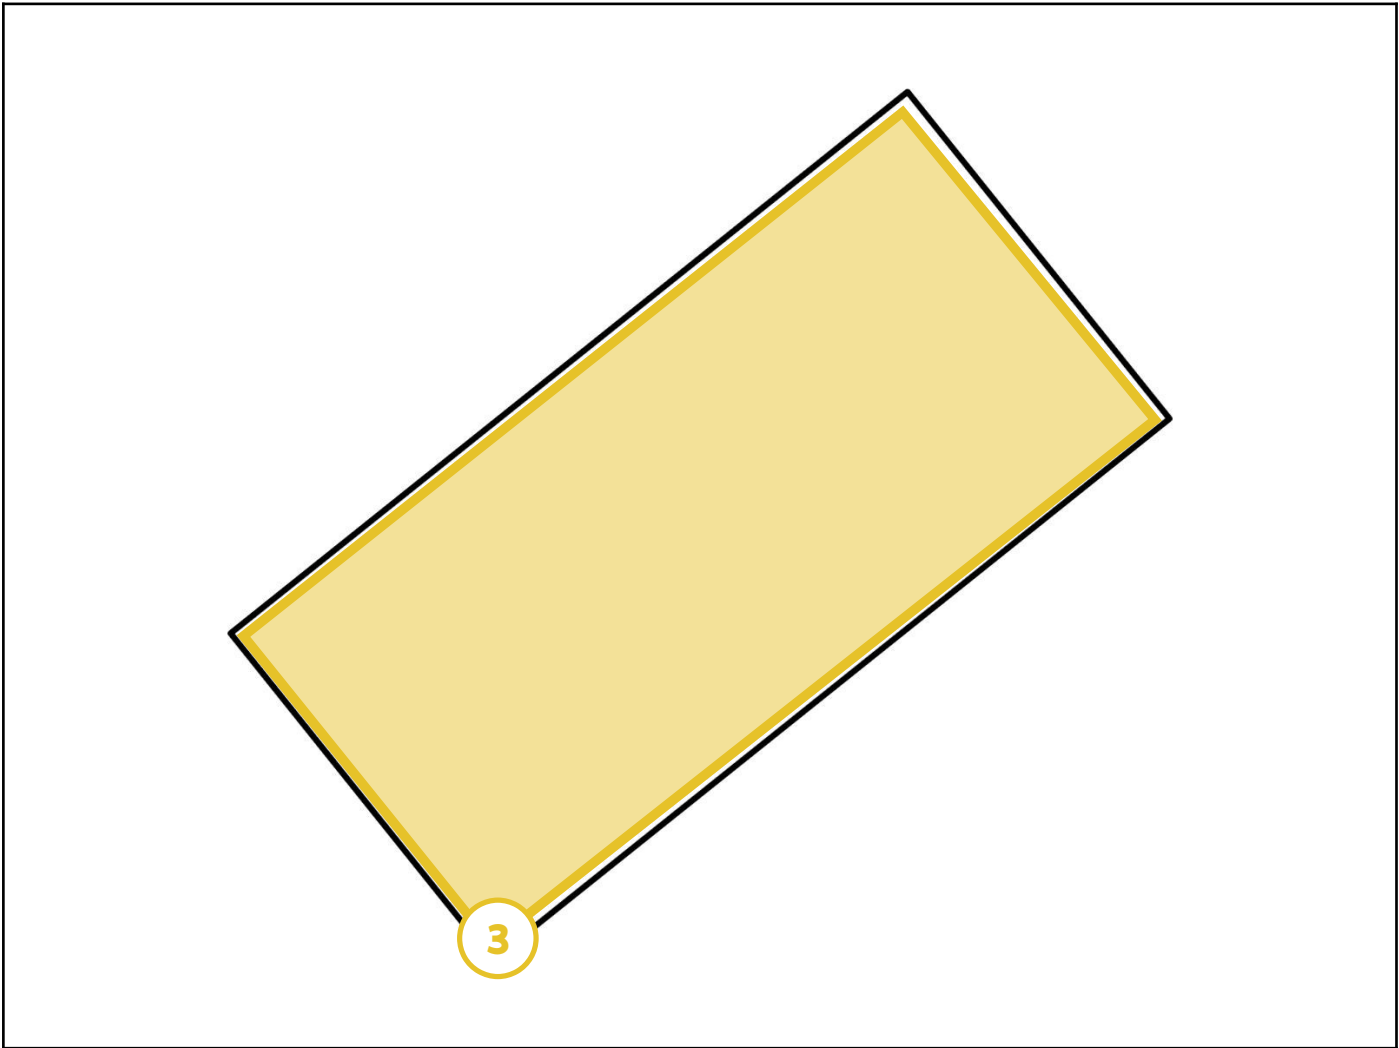
### Plan 3.1: Plan garage

| Beschrijving | Type | Actie |
|---|---|---|
| 3. Roofing plat dak garage | Asbestmateriaal | Zorgvuldig beheren |

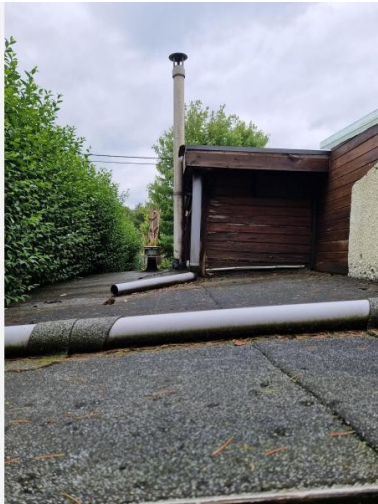
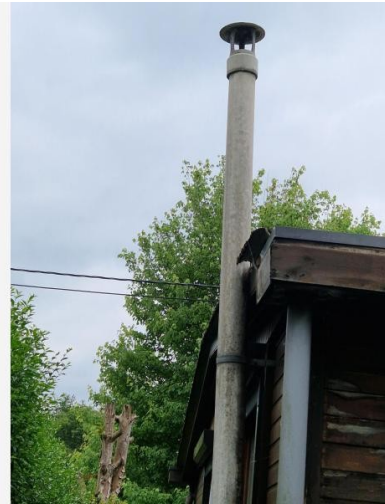
| Eindbeoordeling materiaalisico | Laag materiaalisico en/of verlaagde kans op vezelvrijgave |

| Asbestsoort (vezeltype) | Crocidoliet aanwezig |
| Asbestconcentratie | Laag (< 50%) |
| Toestand van het materiaal | Licht beschadigd, licht verweerd. Intact materiaal type Pical – asbestboard of categorie III 'gebondenheid' |

| Beschrijving | Cement buis/schouw |
| Asbestmateriaal | Schouwhoed, ventilatiekap (anti-windval) |

Het asbestmateriaal valt onder de mijlpaal van 2034.

Verwijderen

- Verwijder dit asbestmateriaal zo snel mogelijk. Volg de toestand goed op.

- Eenvoudige handelingen: mag via doe-het-zelf of door werknemer(s) met opleidingsattest eenvoudige handelingen  
Informeel uzelf goed alvorens u begint met de verwijdering.  
Bekijk zeker de website van OVAM eens.  
Draag zeker beschermende kledij.  
Roep anders de hulp van een vakman met opleidingsattest eenvoudige handelingen in.

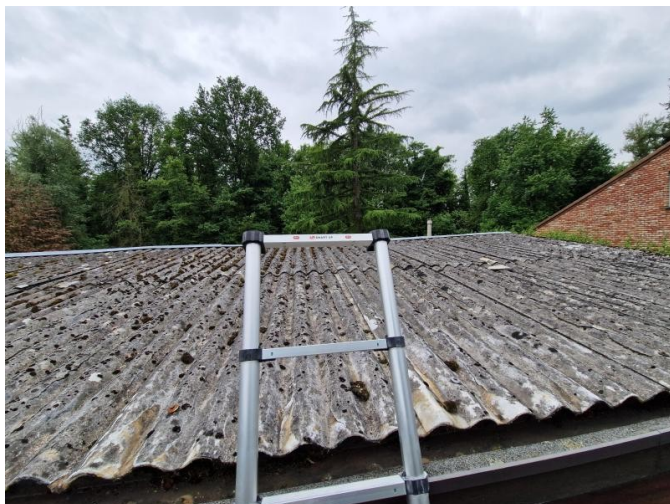
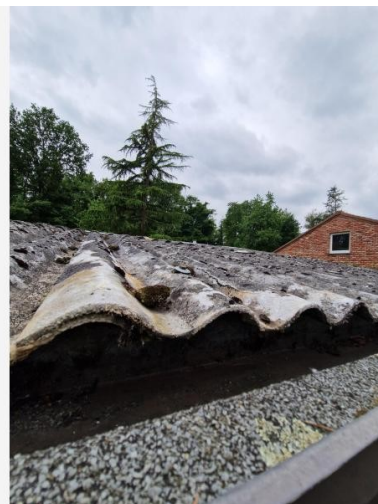
| Eindbeoordeling materiaalrisico | Verhoogd materiaalrisico en/of verhoogde kans op vezelvrijgave |

| Asbestsoort (vezeltype) | Crocidoliet aanwezig |
| Asbestconcentratie | Laag (< 50%) |
| Toestand van het materiaal | Matig beschadigd, matig verweerd |

| Beschrijving | Golfplaten in cement |
| Asbestmateriaal | Dak- en gevelbekleding - Golfplaat |

Het asbestmateriaal valt onder de mijlpaal van 2034.

Verwijderen

- Verwijder dit asbestmateriaal zo snel mogelijk. Volg de toestand goed op.

- Eenvoudige handelingen: mag via doe-het-zelf of door werknemer(s) met opleidingsattest eenvoudige handelingen  
Informeel uzelf goed alvorens u begint met de verwijdering.  
Bekijk zeker de website van OVAM eens.  
Draag zeker beschermende kledij.  
Roep anders de hulp van een dakwerker met opleidingsattest eenvoudige handelingen in.

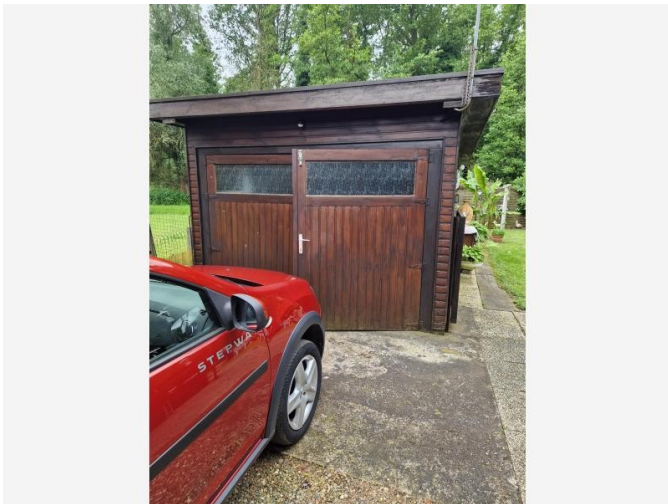
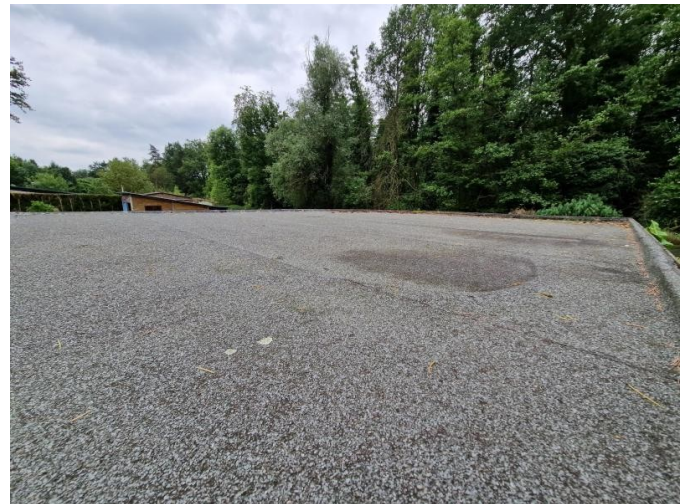
| Eindbeoordeling materiaalrisico | Laag materiaalrisico en/of verlaagde kans op vezelvrijgave |

| Asbestsoort (vezeltype) | Crocidoliet aanwezig |
| Toestand van het materiaal | Licht beschadigd, licht verweerd. Intact materiaal type Pical – asbestboard of categorie III 'gebondenheid' |

| Beschrijving | Roofing plat dak garage |
| Asbestmateriaal | Dak- en gevelbekleding - Roofing |

Het asbestmateriaal valt onder de mijlpaal van 2040.

Zorgvuldig beheren

- Zorg voor een veilig beheer. Vermijd het beschadigen van het asbestmateriaal. Controleer de toestand jaarlijks op wijzigingen.
- Voer bijkomende staalname(s) uit.

- Eenvoudige handelingen: mag via doe-het-zelf of door werknemer(s) met opleidingsattest eenvoudige handelingen  
Indien u de roofing wenst te verwijderen is het aangeraden om eerst een aparte staalanalyse uit te voeren van de roofing. Om op deze manier dan te kunnen bevestigen of het al dan niet gaat om een asbesthoudende roofing. Indien de roofing geen asbest bevat, is een erkende verwijderaar ook niet nodig.

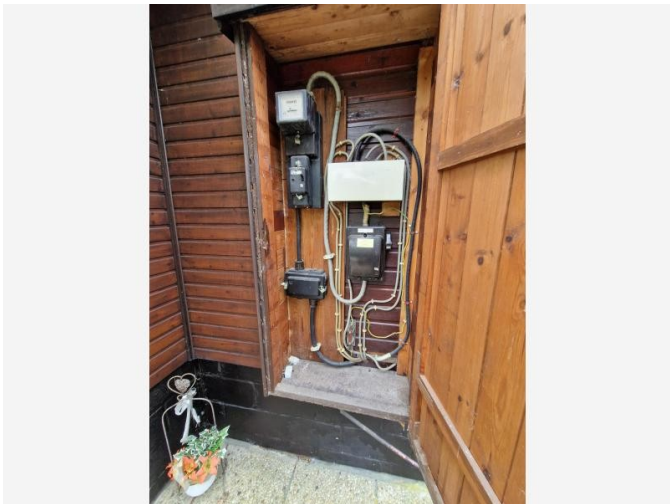
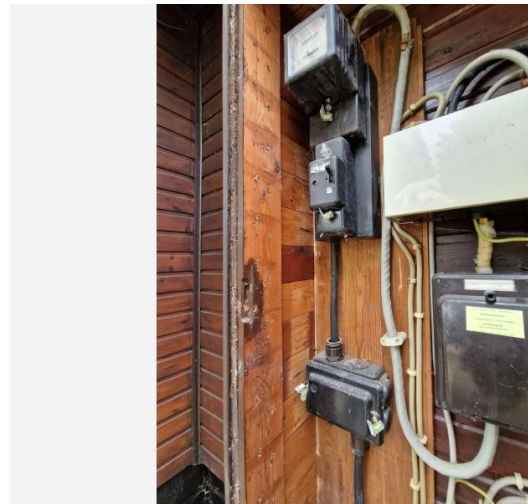
| Eindbeoordeling materiaalarisico | Zeer laag materiaalarisico en/of zeer lage kans op vezelvrijgave |

| Asbestsoort (vezeltype) | Crocidoliet aanwezig |
| Toestand van het materiaal | Licht beschadigd, licht verweerd. Intact materiaal type Pical – asbestboard of categorie III 'gebondenheid' |

| Beschrijving | Bakeliet meterkast en schakelmateriaal |
| Asbestmateriaal | Plaat, paneel, tablet - Type Bakeliet |

| Opmerking | De toepassing is gesitueerd in de elektriciteitskast vanvoor aan de woning. De kast is buiten de woning aan de gevel gesitueerd. |

Het asbestmateriaal valt onder de mijlpaal van 2040.

Zorgvuldig beheren

- Zorg voor een veilig beheer. Vermijd het beschadigen van het asbestmateriaal. Controleer de toestand jaarlijks op wijzigingen.
- Zorg voor een veilig beheer en verwijder dit asbestmateriaal wanneer het bij werken eenvoudig bereikbaar wordt. Controleer de toestand jaarlijks op wijzigingen.

- Eenvoudige handelingen: mag via doe-het-zelf of door werknemer(s) met opleidingsattest eenvoudige handelingen  
Toepassingen uit bakeliet mag u zelf verwijderen. Informeer uzelf goed alvorens u begint met de verwijdering. Bekijk zeker de website van OVAM eens. Vraag na bij uw containerpark of zij asbestafval aanvaarden en voer het afval op de correcte manier af. Opgepast wanneer u werkt met elektrisch schakelmateriaal! De elektriciteitskasten zijn eigendom van de netbeheerder en deze mag u zelf NIET verwijderen.

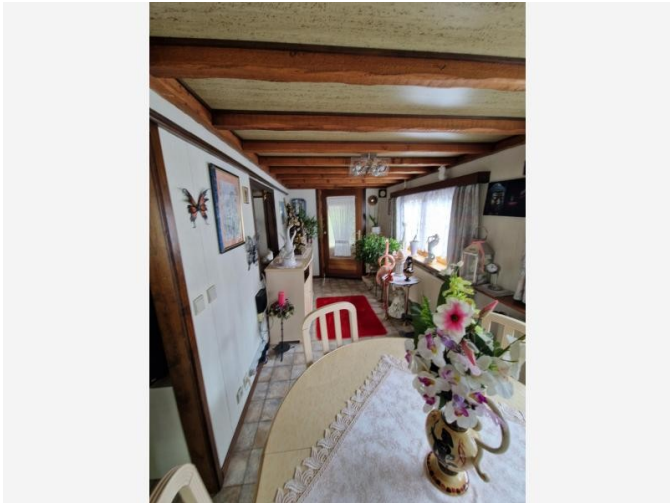
Er is geen (oud) pleisterwerk in de woning terug te vinden.

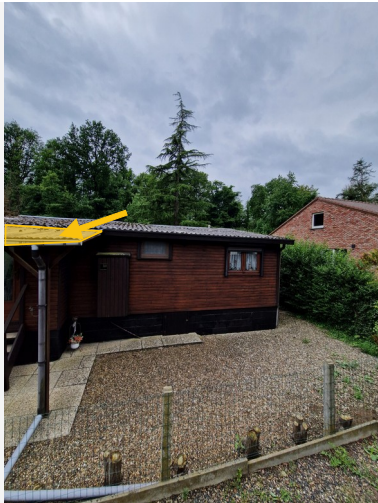
Golfplaten uit pvc zijn niet-asbestverdacht.

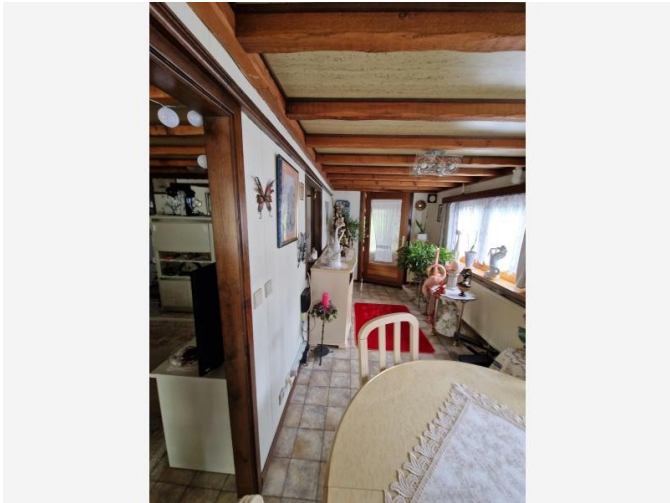
De muren en plafonds van de woning zijn allemaal bekleed met hout plaatmateriaal en gyprocplaten. Deze zijn beide niet-asbestverdacht.

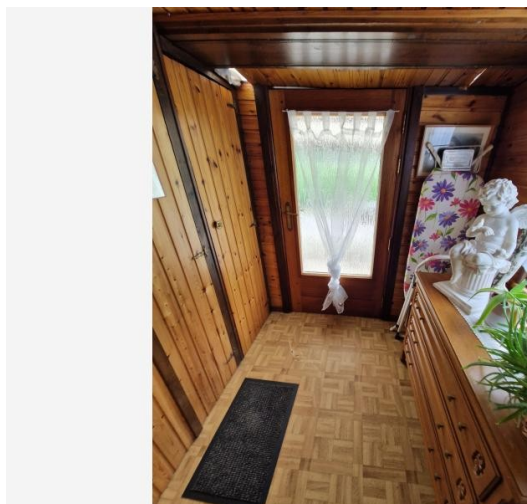
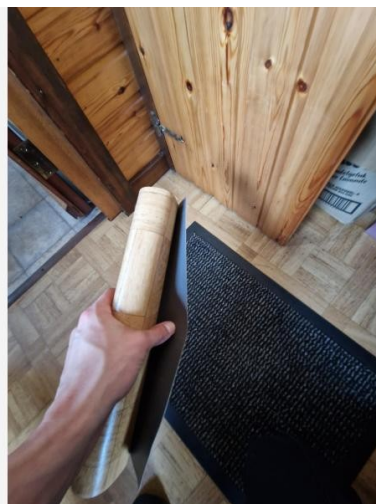
Geen asbest

| Opmerking | De vinyl vloerkleden in de woning zijn niet-asbestverdacht. |
