# Asbestinventarisat attest

Houtemstraat 12, 9550 Herzele

Attestnummer : 20250827-000153.000

**Niet-asbestveilig**

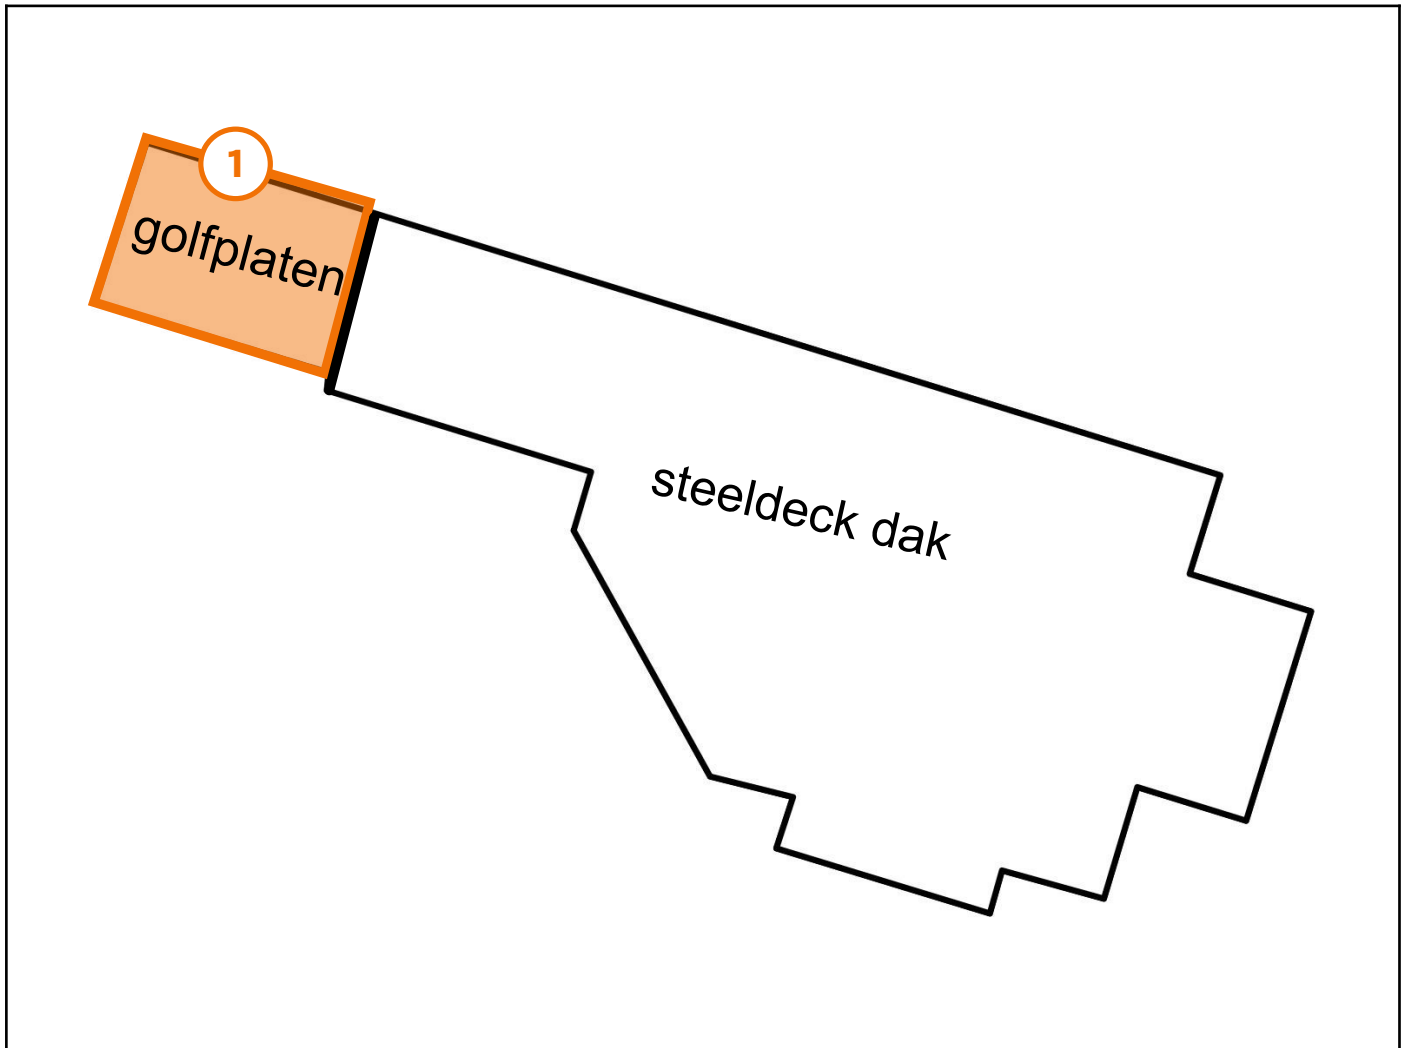
## Plan 3.2: Loods plan dak

| Beschrijving | Type | Actie |
|---|---|---|
| 1. golfplaten dak | Asbestmateriaal | <a href="#">Verwijderen</a> |

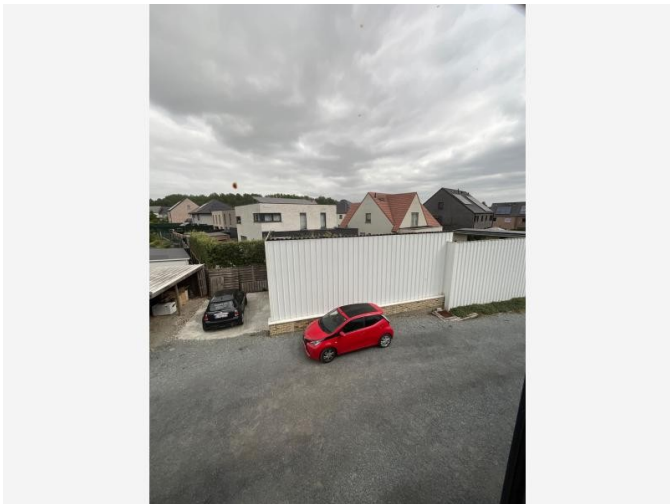
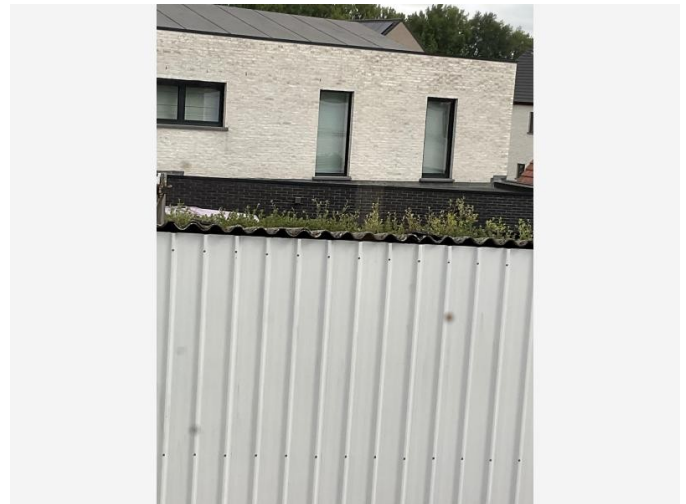
| Fiche 1: golfplaten dak..... | 18 |

Overzichtsfoto

Detailfoto

Het asbestmateriaal valt onder de mijlpaal van 2034.

| Eindbeoordeling materiaalrisico | Verhoogd materiaalrisico en/of verhoogde kans op vezelvrijgave |

| Gebondenheid | Categorie 1: hechtgebonden in oorsprong |
| Asbestsoort (vezeltype) | Crocidoliet aanwezig |
| Asbestconcentratie | Laag (< 50%) |
| Afschermingsgraad van het gehele materiaal | Geheel of deels vrij aan de buitenlucht |
| Toestand van het materiaal | Matig beschadigd, matig verweerd |

| Beschrijving | golfplaten dak |
| Hoeveelheid (oppervlakte - aantal) | • 30,00 m <sup>2</sup> - 1 stuk |

Verwijderen

- Zorg voor een veilig beheer. Vermijd het beschadigen van het asbestmateriaal. Controleer de toestand jaarlijks op wijzigingen.
- Hemelwater dat afspoelt van asbestcement daken of gevels kan asbestdeeltjes bevatten. Gebruik het enkel voor gesloten circuits (bv. spoelen toiletten). Reinig na het vervangen van het dak of de gevel de dakgoten en regenwaterput of -ton om asbesthoudend sediment of slib te verwijderen
- Voer bijkomende staalname(s) uit.

- Eenvoudige handelingen: mag via doe-het-zelf of door werknemer(s) met opleidingsattest eenvoudige handelingen

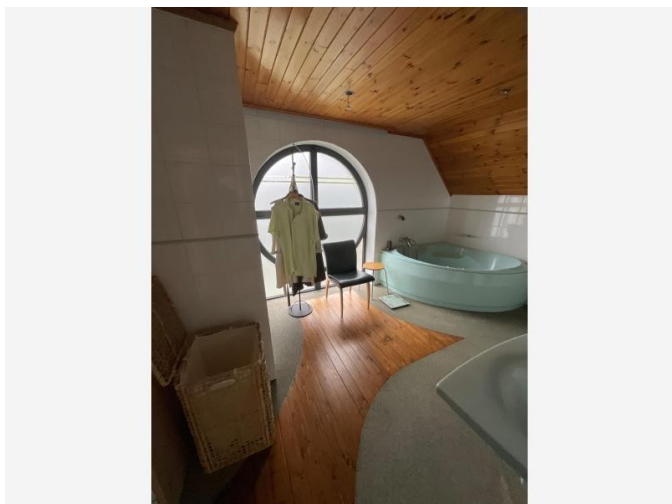
| Fiche 2: faïancelijm achter tegels..... | 22 |

Achter de tegels bevindt zich faiancelijm. Deze moet volgens het IP verplicht bemonsterd worden. Tijdens de inspectie heeft de inspecteur geen faiancelijm aangetroffen, maar heeft hij wel een sterk vermoeden dat zich deze achter de tegels bevindt. Let op bij werken aan deze plaatsen. Faiancelijm kon vroeger asbesthoudend zijn. Een bijkomend onderzoek is aangeraden indien er werken gepland zijn.

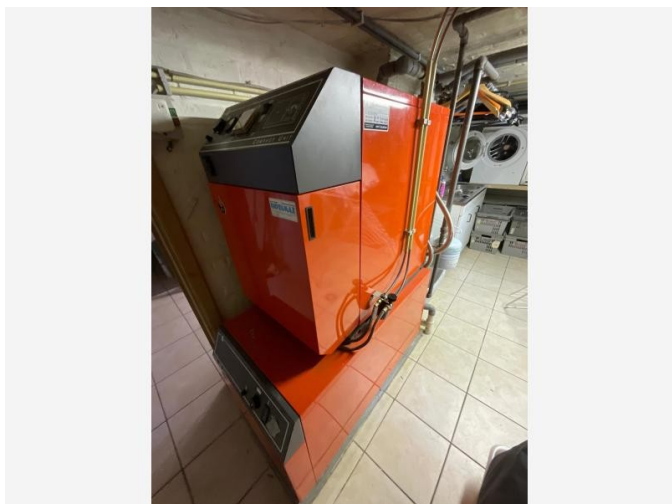
| Fiche 3: Verwarmingsketel van voor 2001..... | 23 |

De verwarmingsketel dateert vermoedelijk van voor 2001. De kans bestaat dat er asbesthoudende materialen zijn gebruikt tijdens de productie/herstellingen aan de ketel. De inspecteur kon tijdens zijn rondgang geen asbesthoudende materialen aantreffen, maar hou rekening dat er mogelijk aanwezig zijn binnen de behuizing van de ketel. Deze kon de inspecteur tijdens de inspectie niet controleren.

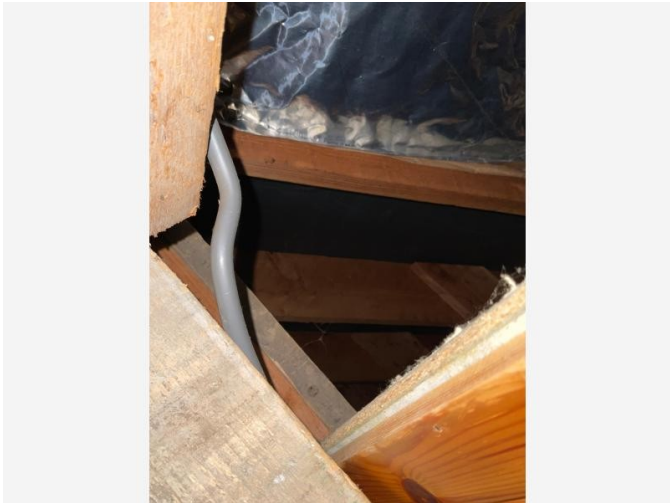
| Fiche 4: Onderdak type: biplex..... | 24 |

Dit onderdak type is niet asbest verdacht. Deze zijn steekproefsgewijs vastgesteld en kunnen, indien de vaststelling dit niet toeliet, geen uitspraak doen over het volledige onderdak.

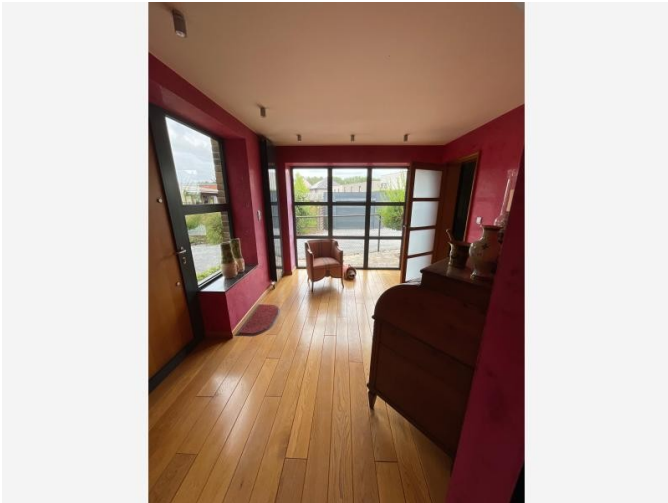
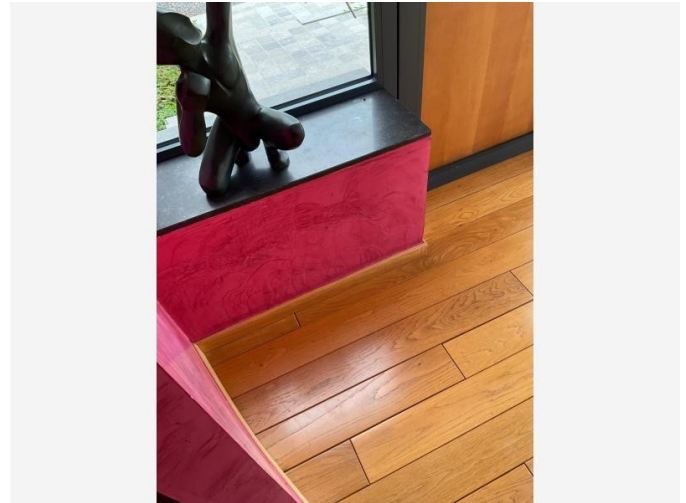
## Fiche 5: pleisterwerk wanden

Geen asbest

| # | Type | Referentie | Resultaat |
|---|---|---|---|
| 5.1 | Mengmonster | mm01 | Geen asbest |

| Opmerking | Geschatte hoeveelheid<br>Plafonds in Gyproc |
