# Asbestinventarisatattest

Bellemdorppweg 35, 9881 Aalter

Attestnummer : 20250716-000164.000

Uitgegeven op : 16.07.2025

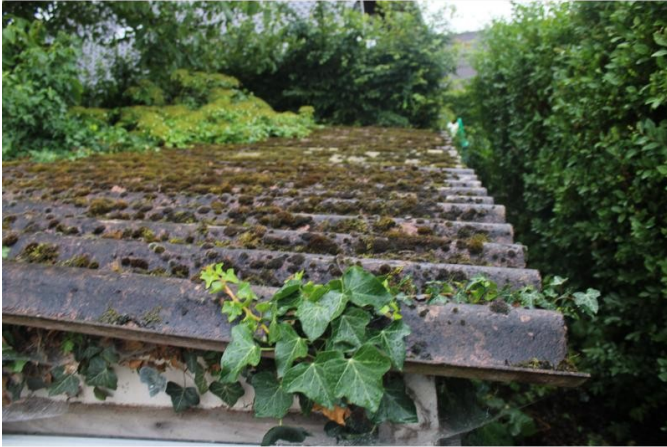
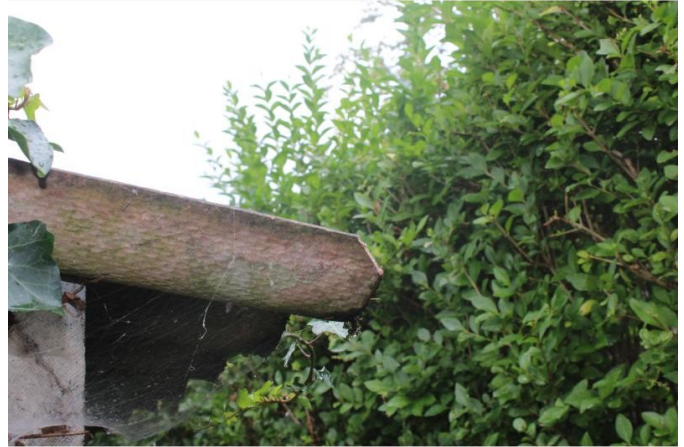
Overzichtsfoto

Detailfoto

| Eindbeoordeling materiaalarisico | Verhoogd materiaalarisico en/of verhoogde kans op vezelvrijgave |

| Asbestsoort (vezeltype) | Crocidoliet aanwezig |
| Toestand van het materiaal | Matig beschadigd, matig verweerd |

| # | Type | Referentie | Resultaat |
|---|---|---|---|
| 1.1 | Puntmonster | S4 | Crocidoliet, Chrysotiel |

| Beschrijving | Golfplaat tuinberging |

Verwijderen

- Zorg voor een veilig beheer. Vermijd het beschadigen van het asbestmateriaal. Controleer de toestand jaarlijks op wijzigingen.

- Eenvoudige handelingen: mag via doe-het-zelf of door werknemer(s) met opleidingsattest eenvoudige handelingen  
Deze toepassing mag zelf verwijderd worden, indien dit mogelijk is zonder de toepassing te breken of beschadigen. Denk hierbij aan persoonlijke beschermingsmaatregelen (handschoenen, FFP3-mondmasker, vochtig maken bij verwijdering en dubbel verpakt naar het recyclagepark vervoeren).

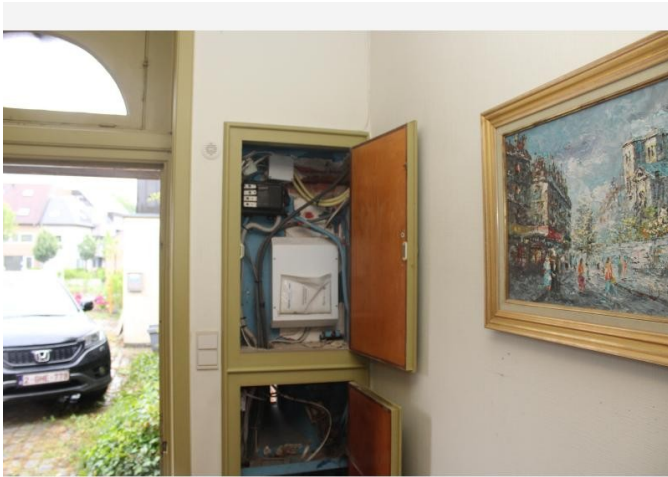
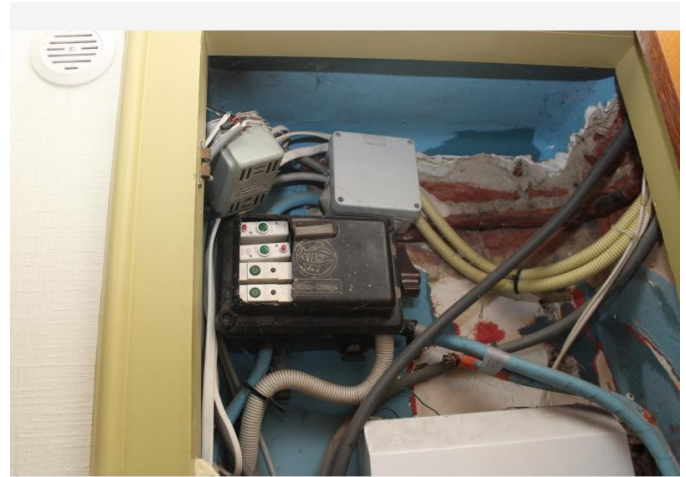
Overzichtsfoto

Detailfoto

| Eindbeoordeling materiaalrisico | Laag materiaalrisico en/of verlaagde kans op vezelvrijgave |

| Asbestsoort (vezeltype) | Alleen chrysotiel |
| Toestand van het materiaal | Licht beschadigd, licht verweerd. Intact calciumsilicaatmateriaal of categorie III 'gebondenheid' |

| Beschrijving | Bakeliet |

Zorgvuldig beheren

- Zorg voor een veilig beheer. Vermijd het beschadigen van het asbestmateriaal. Controleer de toestand jaarlijks op wijzigingen.
- Voer bijkomende staalname(s) uit.

- Eenvoudige handelingen: mag via doe-het-zelf of door werknemer(s) met opleidingsattest eenvoudige handelingen  
Deze toepassing mag zelf verwijderd worden, indien dit mogelijk is zonder de toepassing te breken of beschadigen. Denk hierbij aan persoonlijke beschermingsmaatregelen (handschoenen, FFP3-mondmasker, vochtig maken bij verwijdering en dubbel verpakt naar het recyclagepark vervoeren).

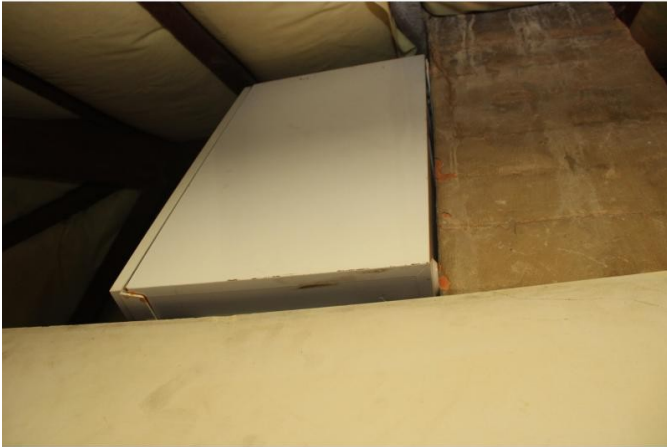
*Vrije foto*

Ketel met fabricagejaar 2013.

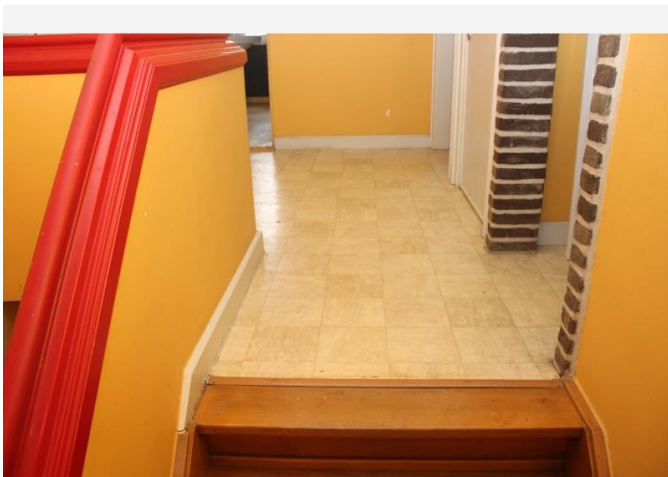
Vrije foto

Vloer is een vinyl vloer, deze is niet asbestverdacht

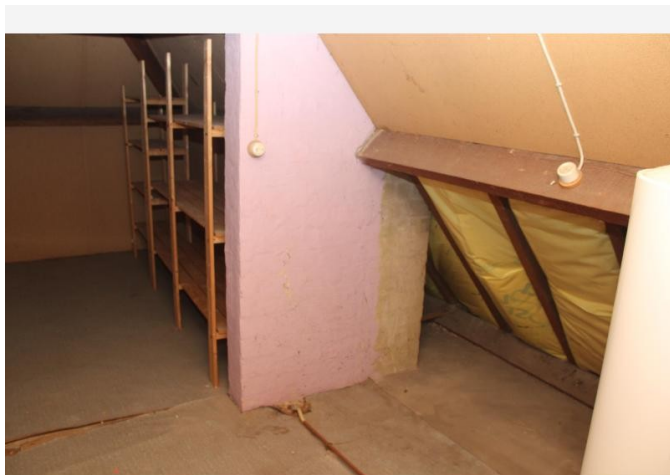
Vrije foto

Dak werd vernieuwd in 2014.

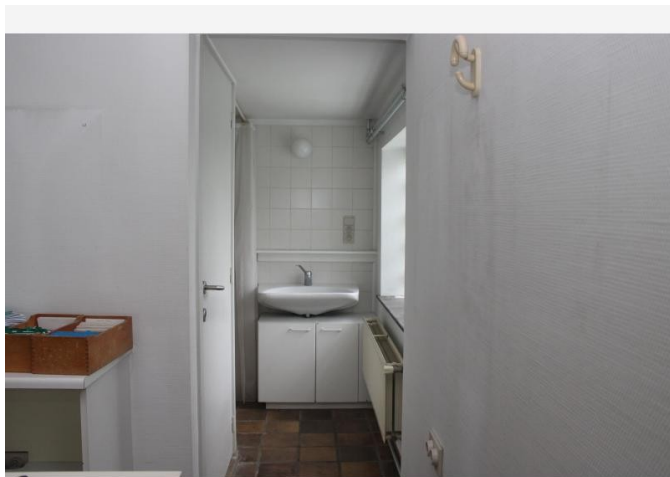
Vrije foto

Tegels zijn niet-asbestverdacht. Deskundige kan geen uitspraak doen over de onderliggende lijmlaag, deze kan mogelijk asbestverdacht zijn.

Het is aangeraden dit te controleren vooraleer alles uit te breken.

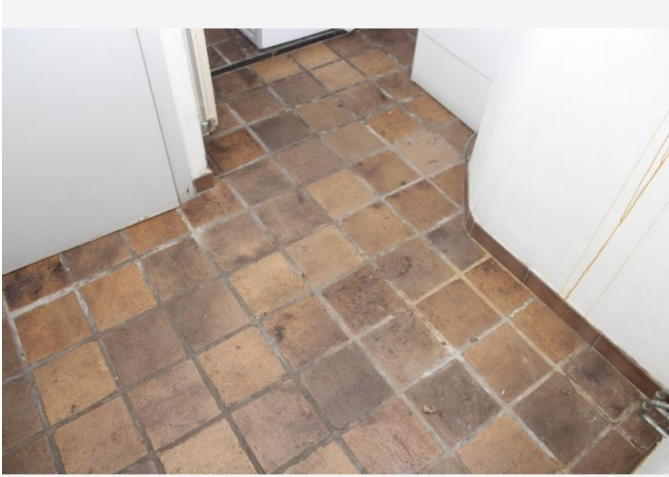
Vrije foto

Tegels zijn niet-asbestverdacht. Deskundige kan geen uitspraak doen over de onderliggende lijmlaag, deze kan mogelijk asbestverdacht zijn.

Het is aangeraden dit te controleren vooraleer alles uit te breken.

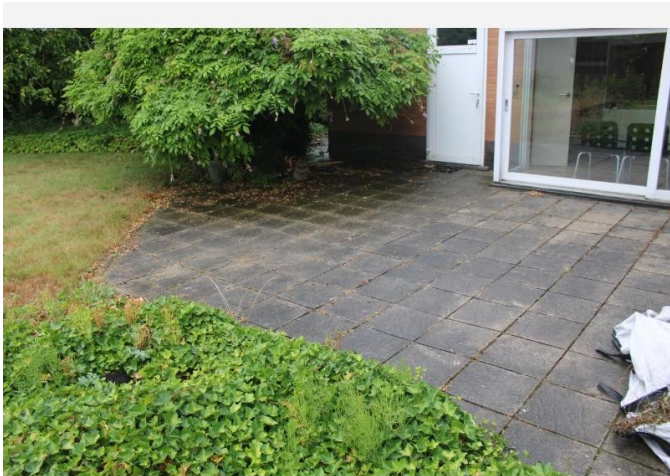
Vrije foto

Tegels zijn niet-asbestverdacht. Deskundige kan geen uitspraak doen over de onderliggende toepassing.

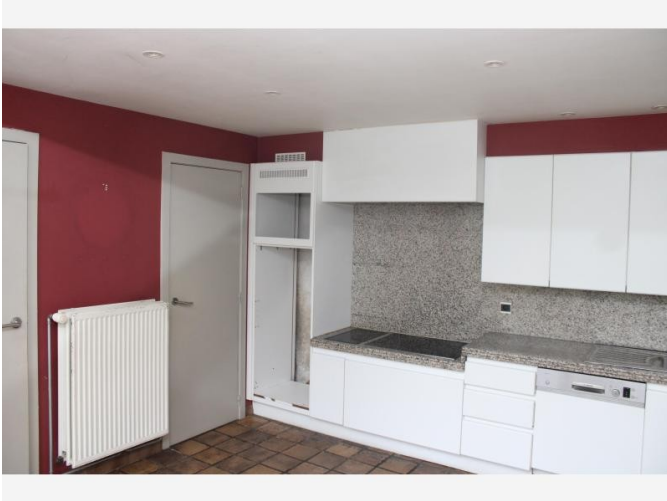
Vrije foto

Plafonds zijn bezet met gyproc, deze zijn niet asbestverdacht.

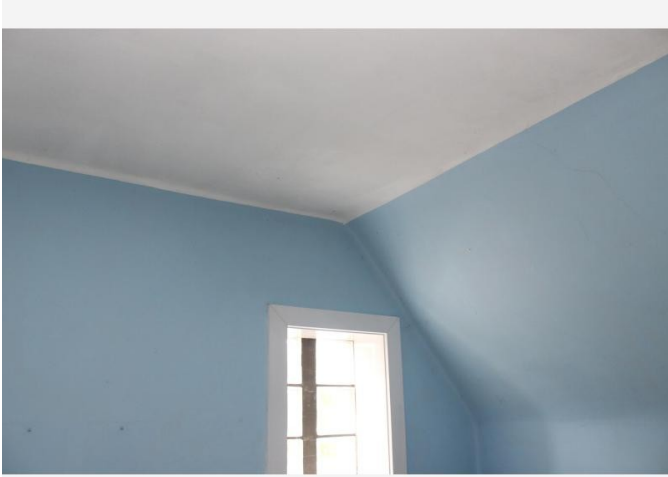
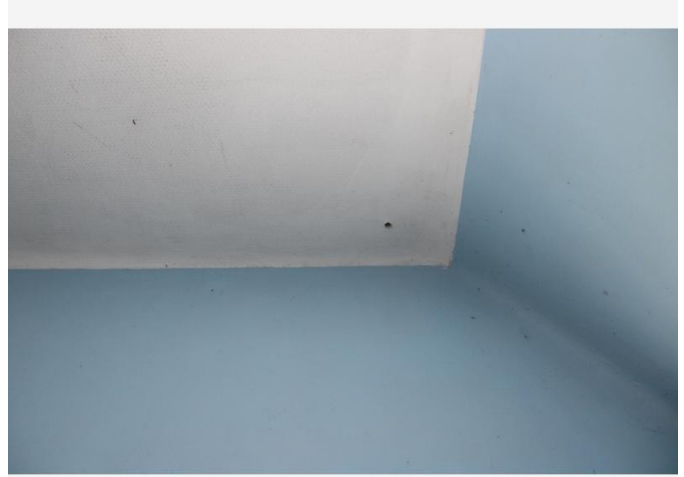
## Fiche 14: Pleisterwerk plafond

Geen asbest

| # | Type | Referentie | Resultaat |
|---|---|---|---|
| 14.1 | Mengmonster | S2 | Geen asbest |

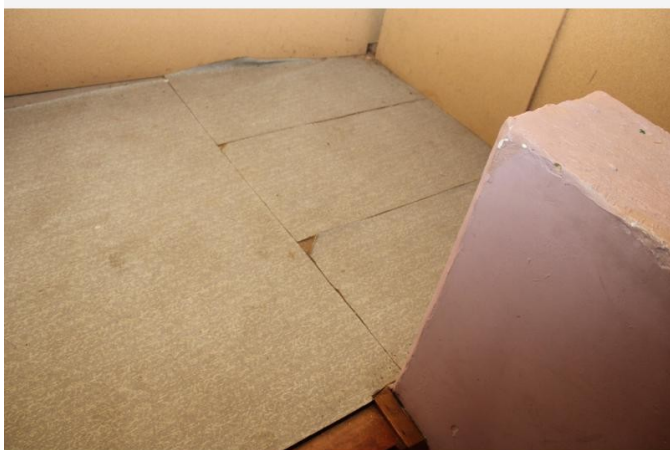
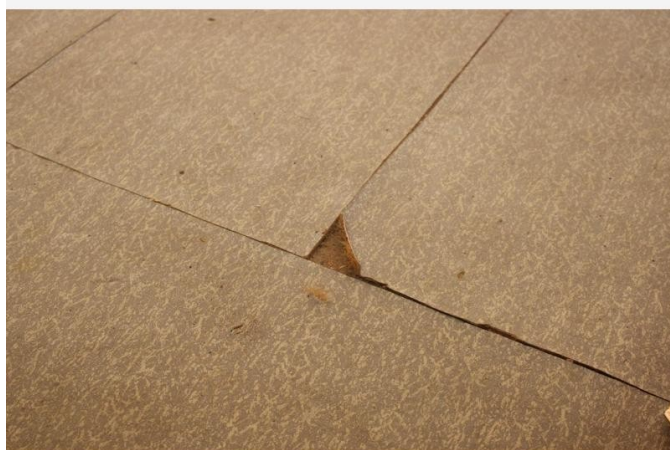
## Fiche 15: Vloerzeil zolder

Geen asbest

| # | Type | Referentie | Resultaat |
|---|---|---|---|
| 15.1 | Puntmonster | S3 | Geen asbest |

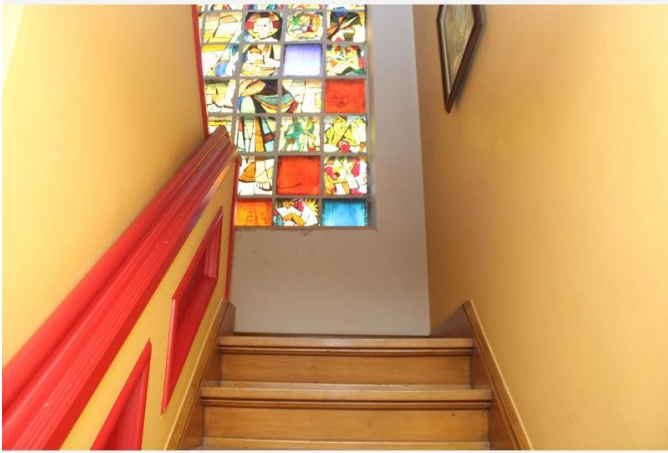
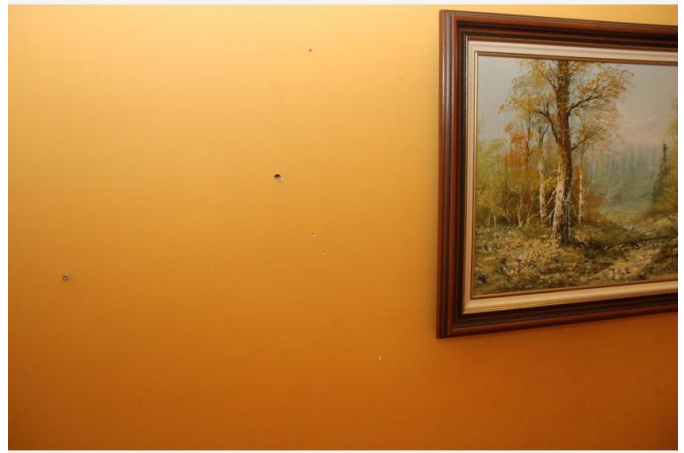
## Fiche 16: Pleisterwerk muren

Geen asbest

| # | Type | Referentie | Resultaat |
|---|---|---|---|
| 16.1 | Mengmonster | S1 | Geen asbest |
