# Asbestinventarisatetest

Steenweg 21, 9570 Lierde

Attestnummer : 20250515-000491.000

**Niet-asbestveilig**

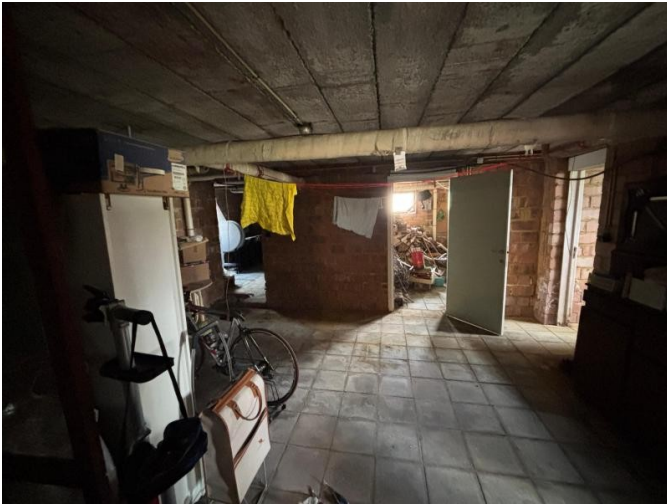
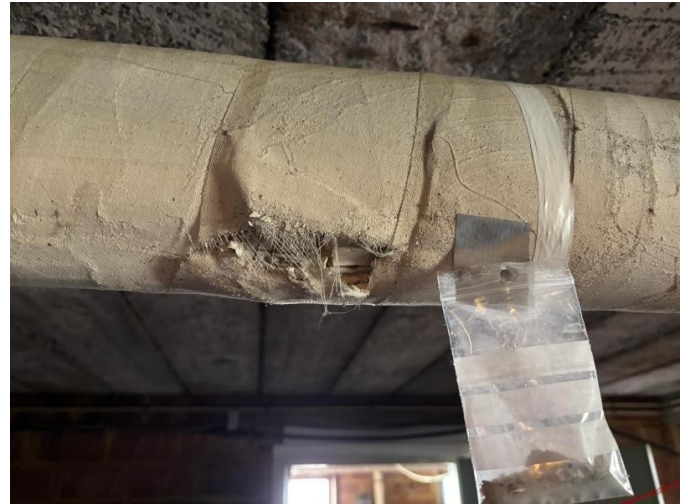
Het asbestmateriaal valt onder de mijlpaal van 2034.

**Dringend verwijderen**

| Eindbeoordeling materiaalrisico | Hoog materiaalrisico en/of hoge kans op vezelvrijgave |

| Gebondenheid | Categorie 2: niet-hechtgebonden met matrix |
| Asbestsoort (vezeltype) | Amfibool aanwezig, uitgezonderd crocidoliet |
| Asbestconcentratie | Laag (< 50%) |
| Afschermingsgraad van het gehele materiaal | Geheel of deels (ook) vrij aan de binnenlucht |
| Toestand van het materiaal | Matig beschadigd, matig verweerd |

| # | Type | Referentie | Resultaat |
|---|---|---|---|
| 1.1 | Mengmonster | MM05 | Amosiet |

| Beschrijving | Thermische isolatie verwarming |
| Hoeveelheid (lengte - omtrek - dikte - aantal) | <ul style="list-style-type: none"><li>• 41,06 m - 94,20 cm - 1,50 cm - 1 stuk</li></ul> |

- Zorg voor een veilig beheer. Vermijd het beschadigen van het asbestmateriaal. Controleer de toestand jaarlijks op wijzigingen.

- Hermetische zone (erkend asbestverwijderaar)  
Bij renovatie van de woning dient de leidingisolatie verwijderd te worden door een erkend asbestverwijderaar. Door de kans op stofvorming gebeurt dit best in een hermetische zone.

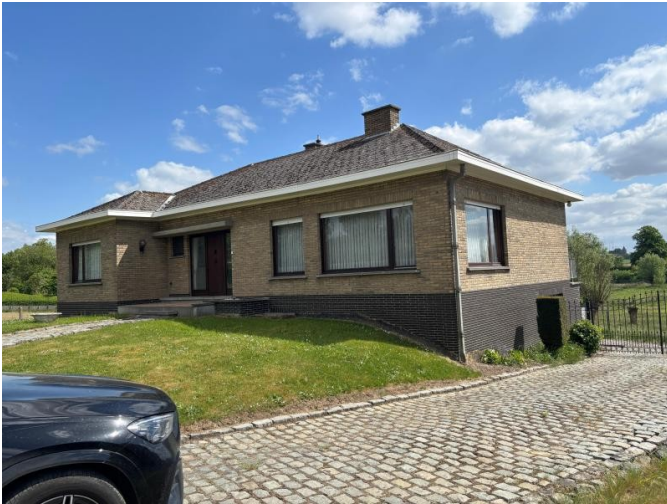
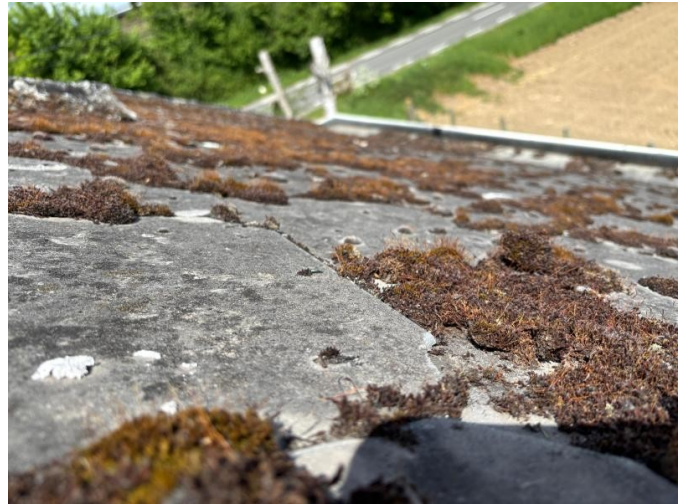
Het asbestmateriaal valt onder de mijlpaal van 2034.

Verwijderen

| Eindbeoordeling materiaalrisico | Verhoogd materiaalrisico en/of verhoogde kans op vezelvrijgave |

| Gebondenheid | Categorie 1: hechtgebonden in oorsprong |
| Asbestsoort (vezeltype) | Alleen chrysotiel |
| Afschermingsgraad van het gehele materiaal | Geheel of deels vrij aan de buitenlucht |
| Toestand van het materiaal | Matig beschadigd, matig verweerd |

| # | Type | Referentie | Resultaat |
|---|---|---|---|
| 2.1 | Puntmonster | MM06 | Chrysotiel |

| Beschrijving | Schalies dak |
| Hoeveelheid (oppervlakte - aantal) | • 166,29 m <sup>2</sup> - 1 stuk |

- Zorg voor een veilig beheer. Vermijd het beschadigen van het asbestmateriaal. Controleer de toestand jaarlijks op wijzigingen.

- Eenvoudige handelingen: mag via doe-het-zelf of door werknemer(s) met opleidingsattest eenvoudige handelingen  
Raadpleeg de actuele wetgeving op de website van OVAM. Onder strikte voorwaarden kan het eventueel toegestaan zijn om deze toepassing zelf te verwijderen. Bij twijfel wordt echter sterk aangeraden om een erkende asbestverwijderaar te raadplegen. Zorg er bovendien voor dat u zich goed informeert via de websites van OVAM en andere officiële bronnen over de vereiste persoonlijke beschermingsmaatregelen en de richtlijnen voor het veilig verwijderen van asbest.

Bij doe-het-zelf: verwijder de schalies voorzichtig en zorg dat deze niet breken. Stockeer en vervoer deze in een goed afgesloten zak naar een asbestverwerkend bedrijf of containerpark indien toegelaten. Zorg dat de golfplaten bij het verwijderen niet beschadigd worden en draag steeds beschermkledij zoals handschoenen, mondkap, wegwerpovertrek, ....

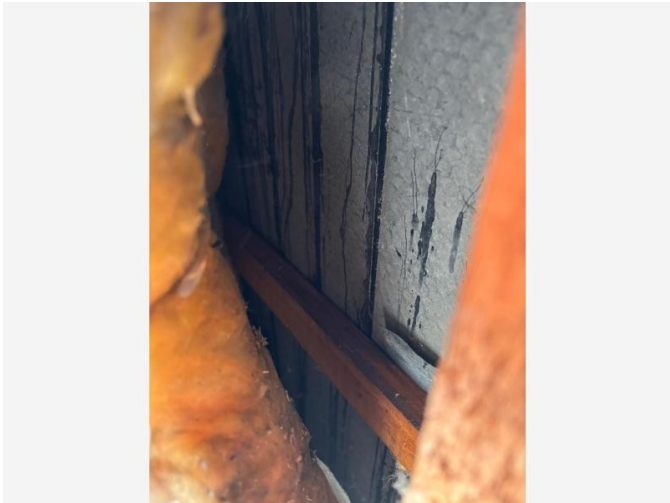
Tijdens de inspectie van dit gebouw hebben we vastgesteld dat er geen onderdak aanwezig is in de dakstructuur. Steekproefsgewijs werd de bestaande isolatie verwijderd en werd geen onderdak vastgesteld. Bij verder destructief onderzoek kan de afwezigheid van een onderdak bevestigd worden.

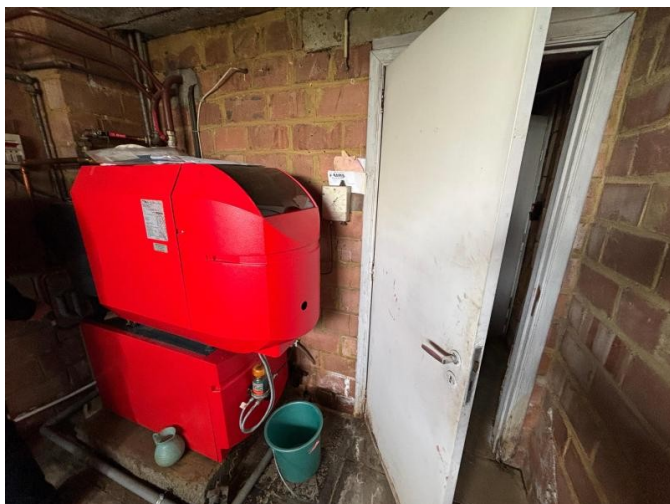
De installatie voor de verwarming dateert volgens het serienummer van na 2001 en is niet asbestverdacht.

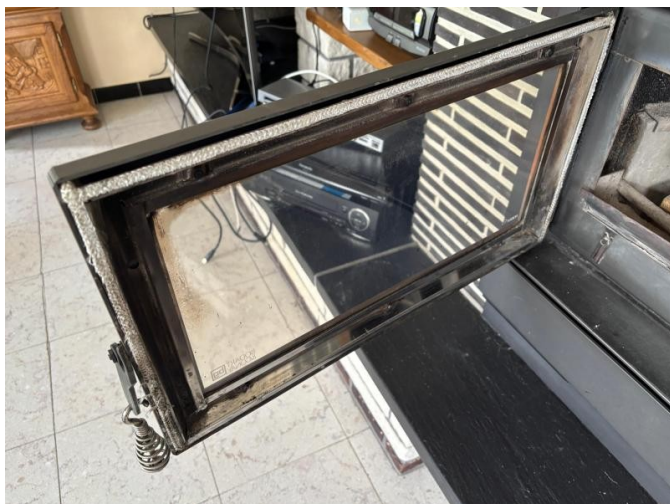
Aan de hand van niet-destructief onderzoek werd er geen verdacht koord aangetroffen in de kachel. Dit was een vernieuwd en glimmend koord.

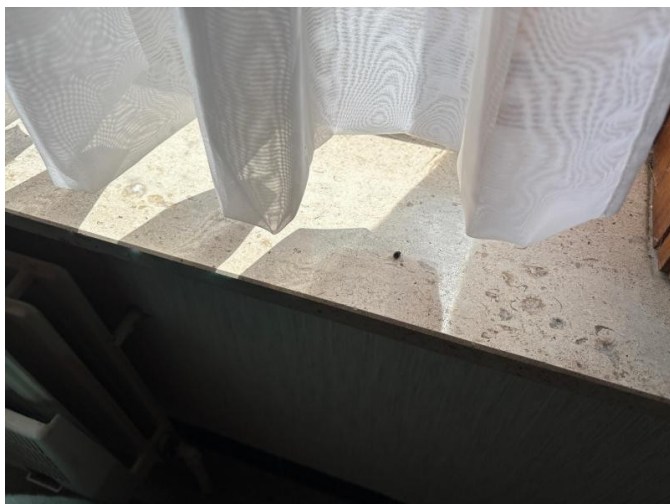
Aan de hand van niet-destructief onderzoek werden er geen verdacht venstertabletten vastgesteld aan alle ramen (natuursteen).

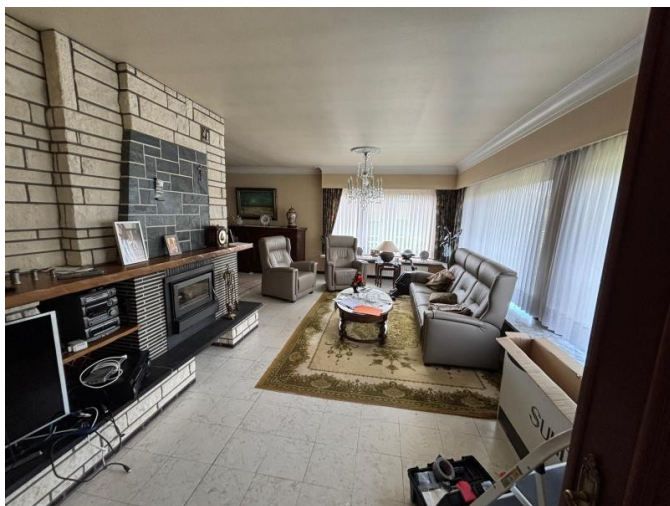
De schouwmantel is uitgevoerd in natuursteen. Een onderzoek van de schouw is enkel mogelijk met destructief onderzoek en behoort niet tot de opdracht.

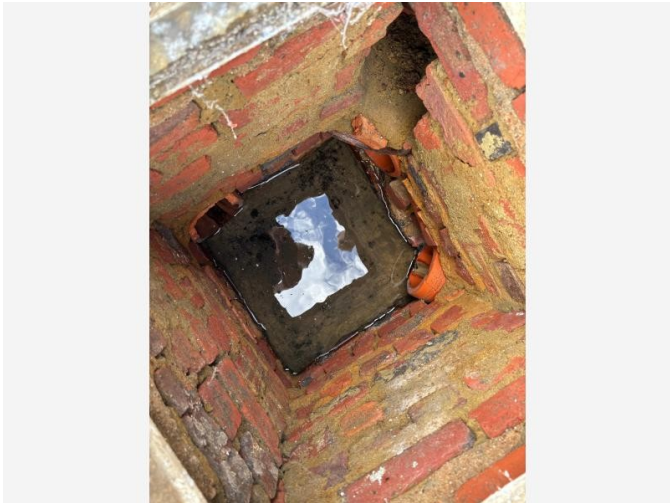
Aan de hand van niet-destructief onderzoek werden er geen asbestverdachte leidingen of afvoeren aangetroffen. Mijn advies is dat bij een grondige renovatie of afbraak alle putjes, leidingen en buizen via een destructief onderzoek worden nagekeken om alle materialen als niet-asbesthoudend te catalogeren.

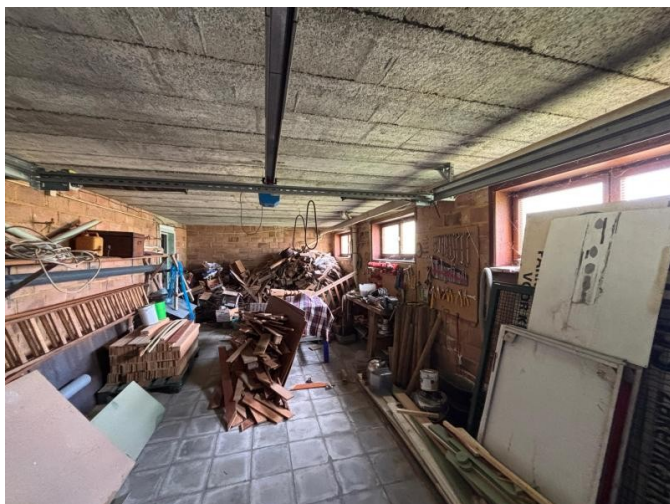
De muren van de kelder bestaan uit metselwerk. Het plafond bestaat uit gewelven. De vloer is een tegelvloer. Er werden geen asbestverdachte materialen aangetroffen. Bij een grondige renovatie kunnen bijkomend stalen genomen worden om de materialen als niet asbesthoudend te categoriseren.

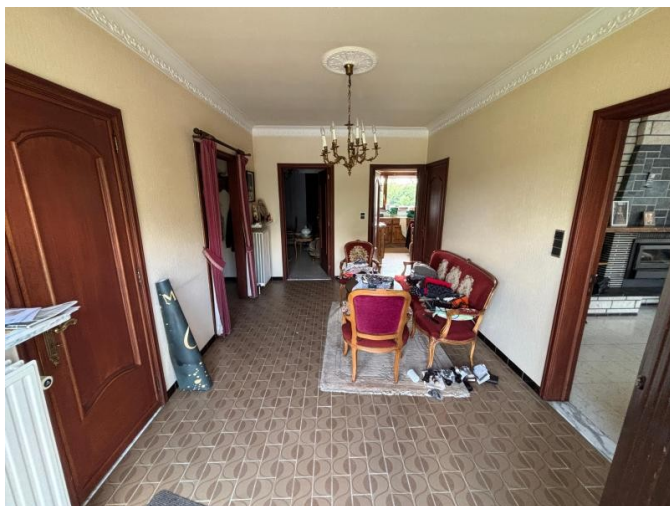
De vloertegels en plinten zelf zijn niet asbesthoudend. Echter is er mogelijk een onderliggende (asbesthoudende) lijmlaag aanwezig. Gezien er geen beschadigingen zijn aan vloeren kan dit niet vastgesteld worden zonder destructief onderzoek.

Bij eventuele werken dient hier extra aandacht aan besteed te worden en dienen de eventueel onderliggende lagen bemonsterd te worden.

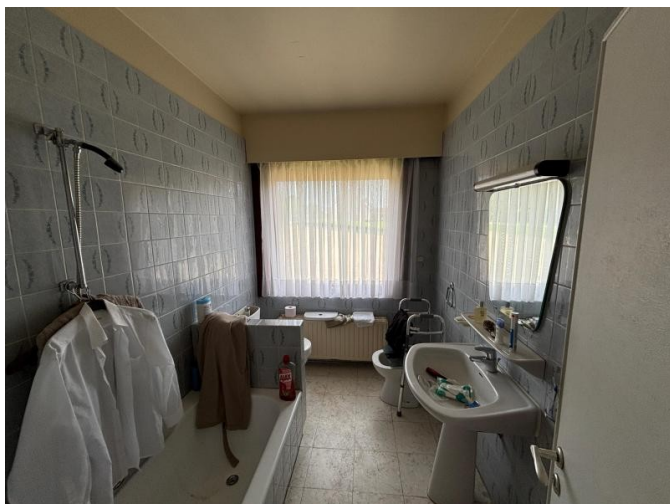
Aan de hand van niet-destructief onderzoek werd er geen asbestverdachte tegellijm aangetroffen. Mijn advies is dat bij afbraak of renovatie de (eventuele) materialen/producten (lijm + cement) die zich onder de tegels en plinten bevinden gecontroleerd worden om als niet-asbestverdacht gecatalogeerd te worden.

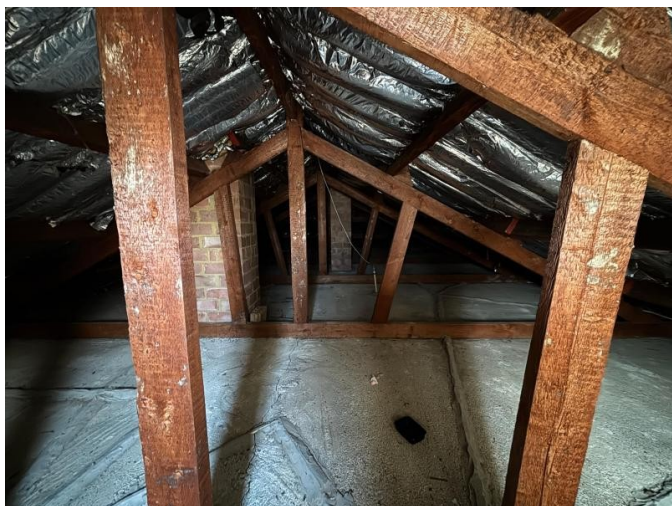
De zolder bestaat uit een betonvloer. Dakconstructie bestaat uit hout en is geïsoleerd aan de binnenzijde. Een destructief onderzoek is noodzakelijk voor inspectie van het onderdak.

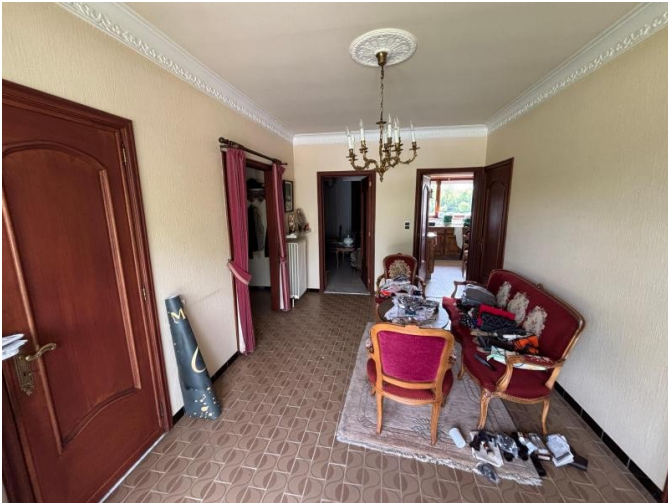
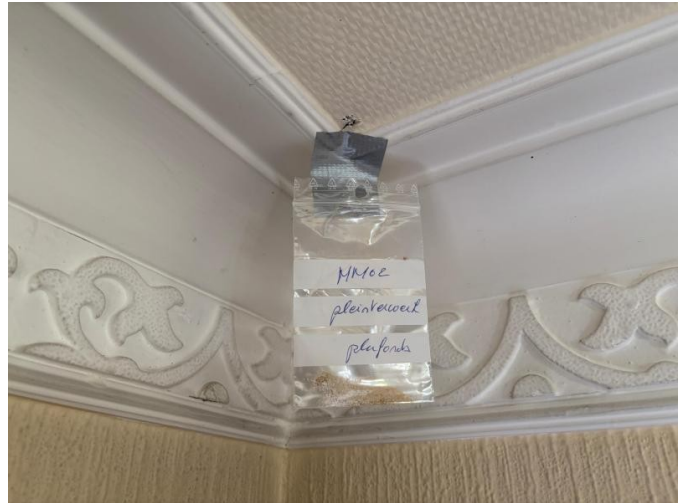
## Fiche 13: Pleisterwerk plafonds

Geen asbest

| # | Type | Referentie | Resultaat |
|---|---|---|---|
| 13.1 | Mengmonster | MM02 | Geen asbest |

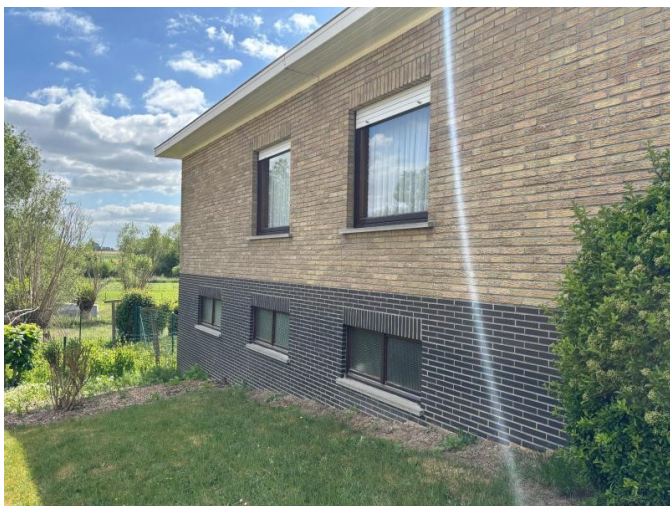
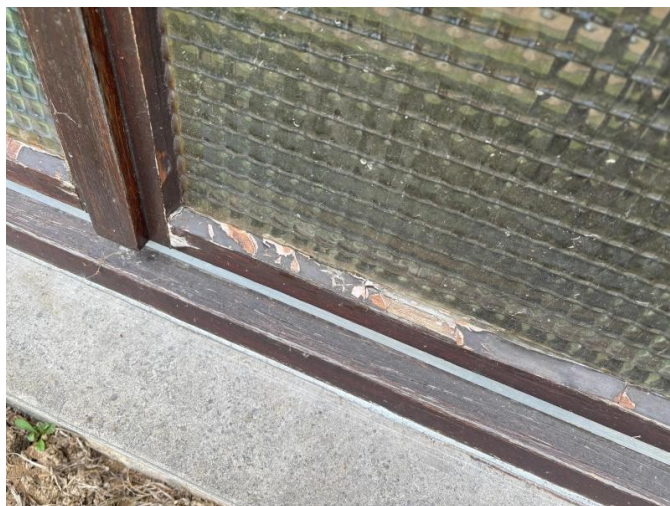
## Fiche 14: Mastiek ramen

Geen asbest

| # | Type | Referentie | Resultaat |
|---|---|---|---|
| 14.1 | Mengmonster | MM07 | Geen asbest |

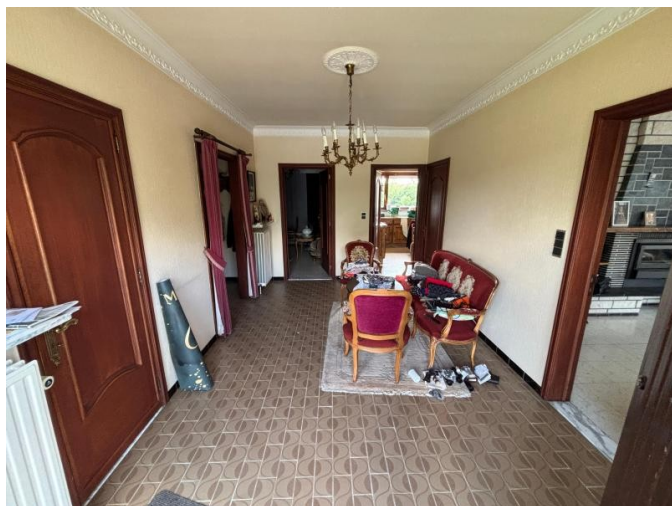
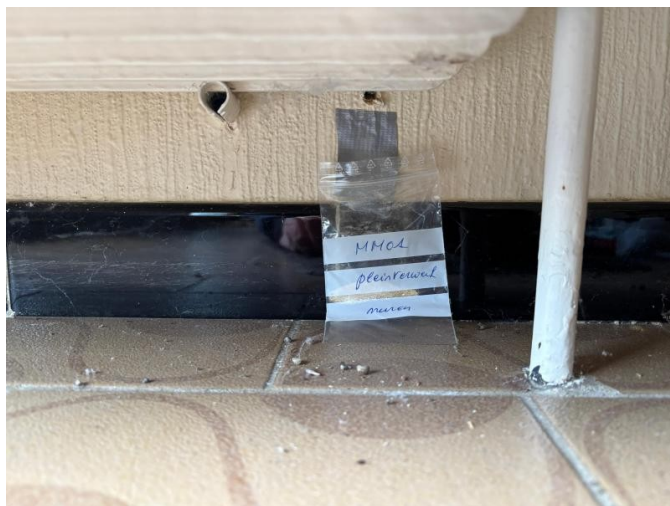
## Fiche 15: Pleisterwerk muren

Geen asbest

| # | Type | Referentie | Resultaat |
|---|---|---|---|
| 15.1 | Mengmonster | MM01 | Geen asbest |

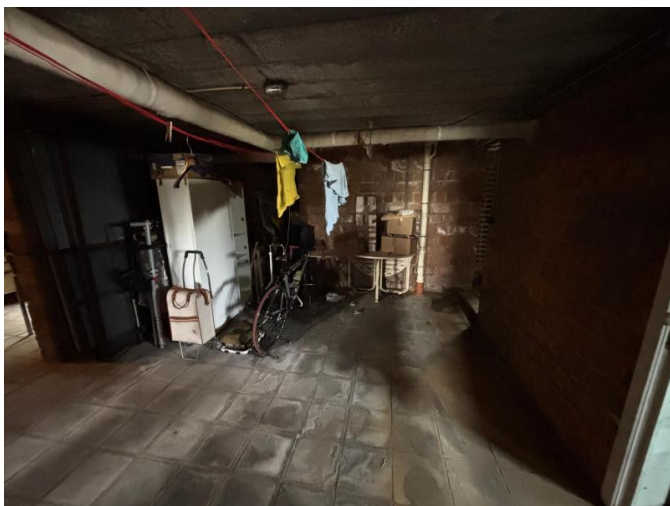
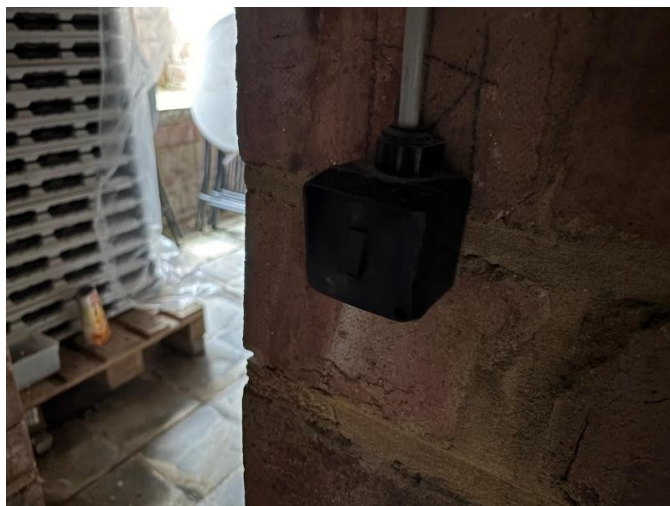
## Fiche 16: Bakeliet schakelaars

Geen asbest

| # | Type | Referentie | Resultaat |
|---|---|---|---|
| 16.1 | Mengmonster | MM04 | Geen asbest |

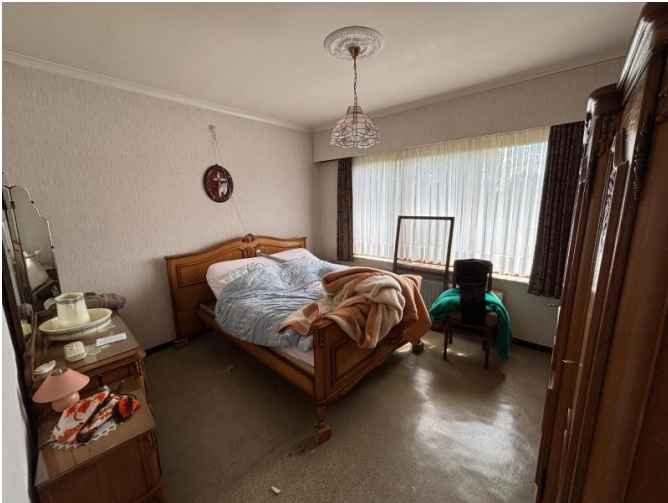
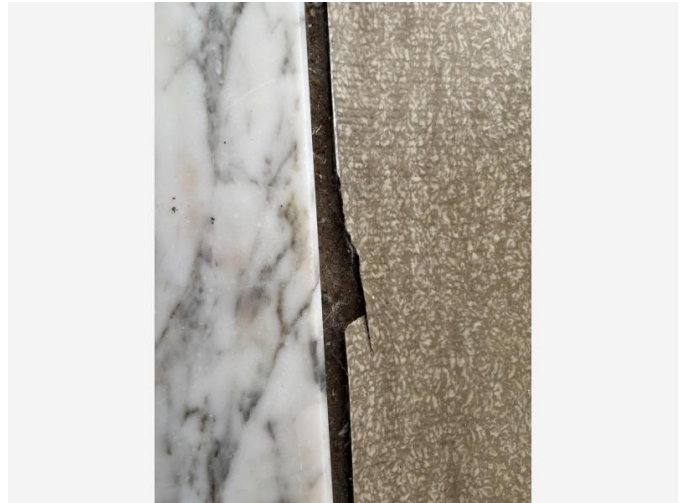
## Fiche 17: Vloerzeil slaapkamers

Geen asbest
