# Asbestinventarisatetest

de Merodelei 263, 2300 Turnhout

Attestnummer : **20250810-000021.000**

Uitgegeven op : **10.08.2025**

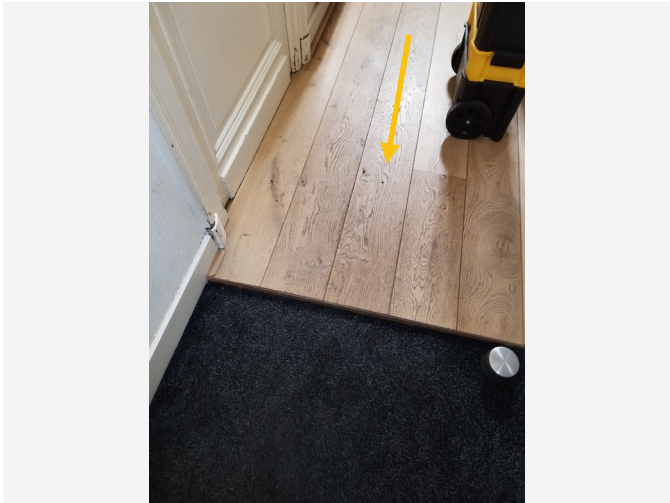
In het verleden werd asbesthoudende zwarte lijm gebruikt voor het vastlijmen van parkettegels/vloer .  
Er was geen zichtbare schade om dit vast te stellen zonder destructief onderzoek.  
Bij renovatie extra controle uitvoeren.

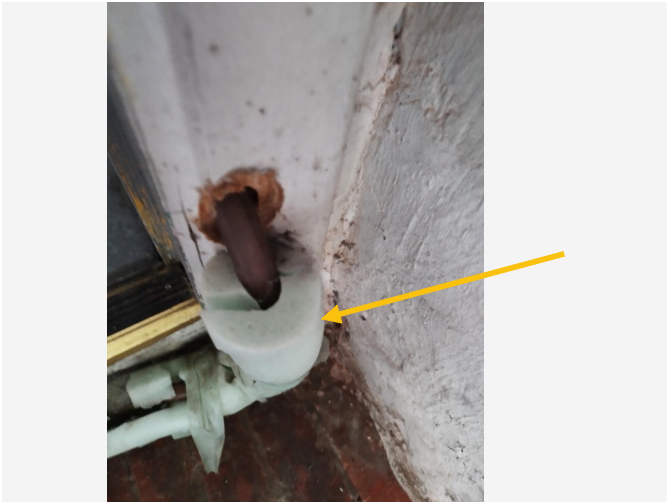
## Fiche 2: leidingisolatie kelder/wasplaats (niet verdacht)

Een deel van de leidingisolatie in de kelder en in de wasplaats bestaat uit schuimisolatie (niet verdacht).

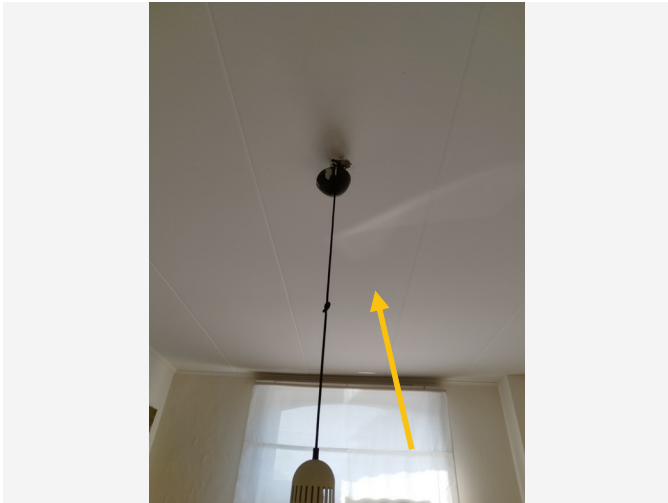
Alle plafonds in de woonst buiten de kelder (pleisterwerk) zijn afgewerkt met valse plafonds in plaatmateriaal. Het is niet duidelijk of er pleisterwerk of ander verdacht asbestmateriaal aanwezig is achter deze valse plafonds, het is aangewezen om bijkomend onderzoek uit te voeren bij werken.

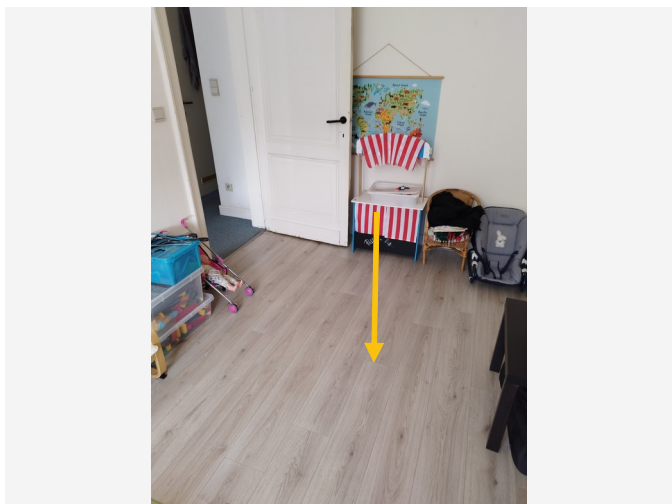
De vloeren van de slaapkamers zijn afgewerkt met laminaat (niet verdacht).

Het is niet duidelijk of er asbestverdachte onderlagen aanwezig . Het is aangewezen om extra controle uit te voeren tot op de drager bij eventuele renovatiewerken.

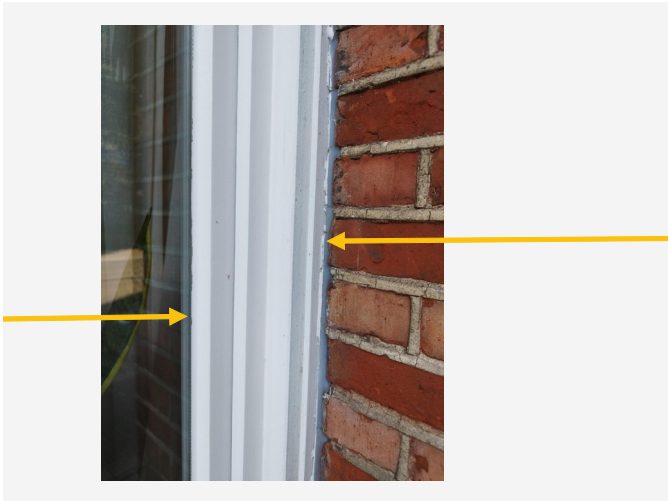
De gebruikte siliconen kit is niet asbestverdacht.

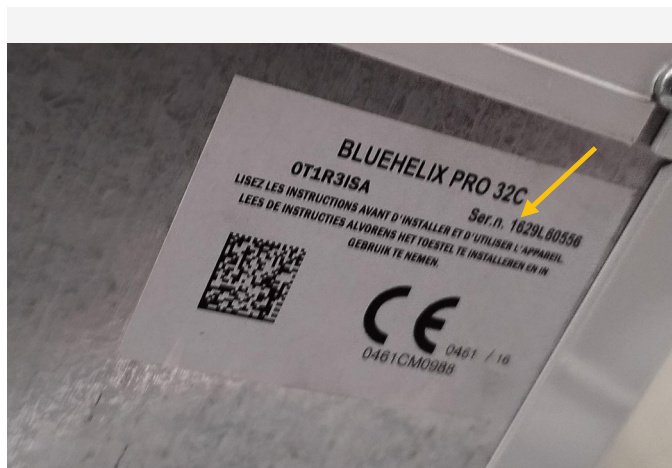
De condensatieketel van het merk FEROLI heeft als fabricagejaar 2016 (niet verdacht). Dit is opgezocht aan de hand van de serienummer van de condensatieketel (zie bewijsdocumenten).

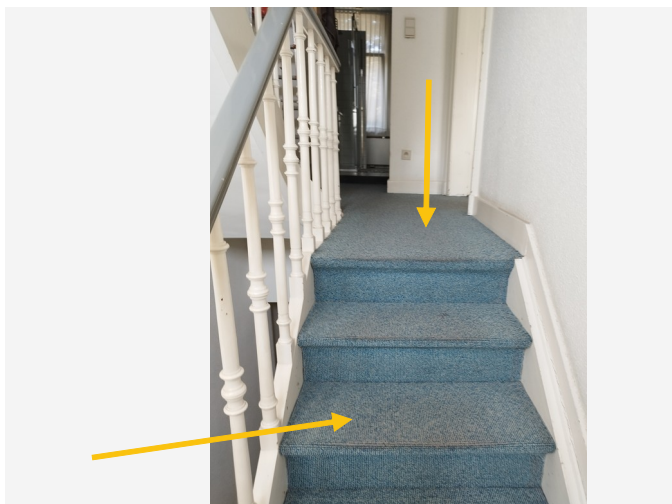
De vloerbedekking in de traphallen en de tredes van de trappen bestaat uit tapijt (niet verdacht).

In het verleden werd asbesthoudende lijm gebruikt voor het vastlijmen tapijt .

Er was geen zichtbare schade om dit vast te stellen zonder destructief onderzoek.

Bij renovatie extra controle uitvoeren.

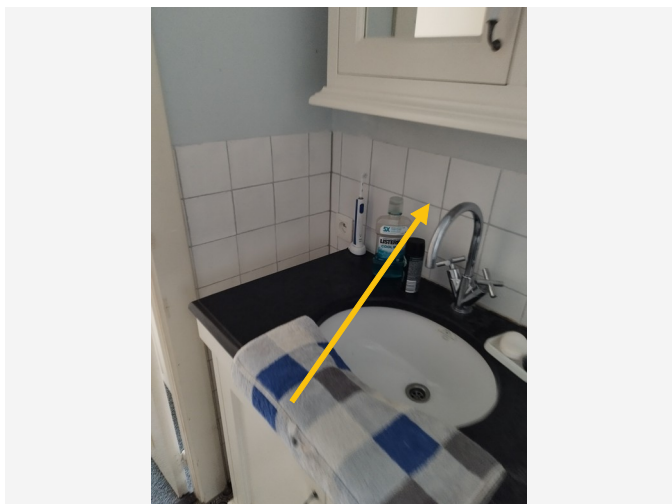
In het inspectieprotocol is een monsternamen van tegellijm verplicht om dit te identificeren als niet-asbesthoudend. Er waren geen facturen ter beschikking die bevestigen dat de tegels na 2001 waren geplaatst. Er waren geen bestaande beschadigingen aan de wandtegels om de lijm voldoende te kunnen inspecteren. Om dit af te toetsen is het aangewezen om bij eventuele renovatiewerken aan de tegels verder onderzoek/staalname te laten uitvoeren ter controle.

In uitzonderlijke gevallen kan de lijm waarmee deze zijn vastgehecht asbesthoudend zijn. Gezien het een niet destructief

onderzoek betreft, werd er geen staal genomen. Bij afbraak van deze tegels, is het aangewezen deze lijm laag te laten analyseren op de aanwezigheid van asbest.

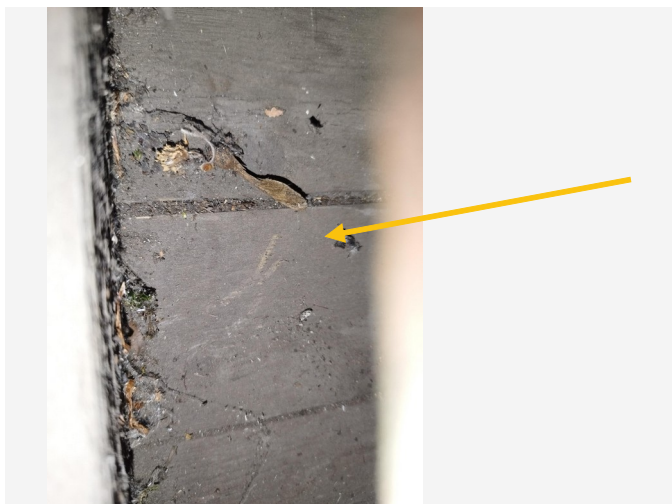
Het dak werd gecontroleerd (via een dakraam ,optillen van een dakpan) . Er is geen verdacht onderdak vastgesteld .

Er zijn houten planken vastgesteld.

Dit is een steekproef. Mogelijks bevinden zich nog andere (asbestverdachte) materialen onder de pannen.

Dit dient te worden gecontroleerd bij herstellings/renovatiewerken.

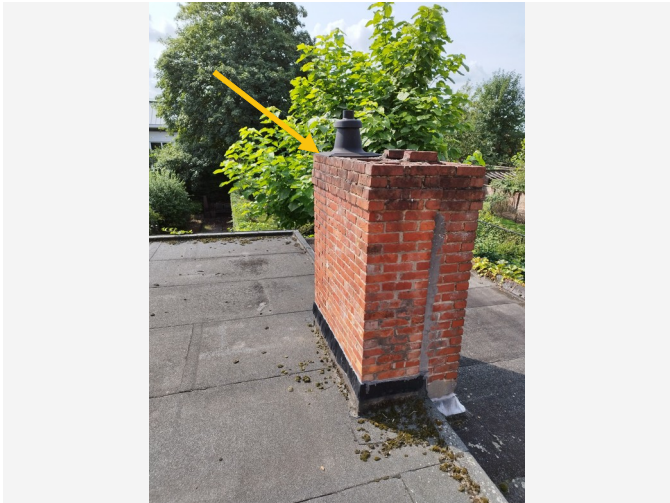
Er zijn geen asbestverdachte/houdende toepassingen/materialen vastgesteld in en aan de schouw op het plat dak van de woonst.

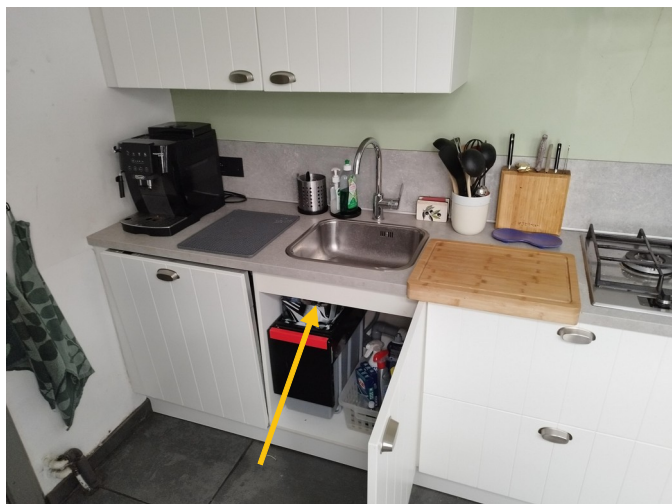
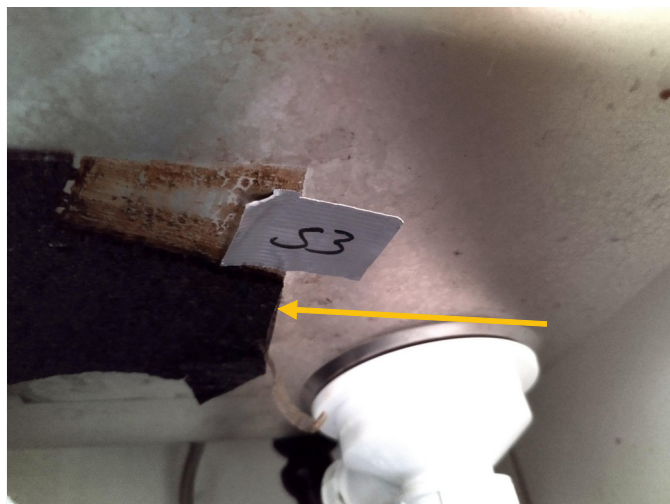
Geen asbest

| # | Type | Referentie | Resultaat |
|---|---|---|---|
| 12.1 | Puntmonster | S3. | Geen asbest |

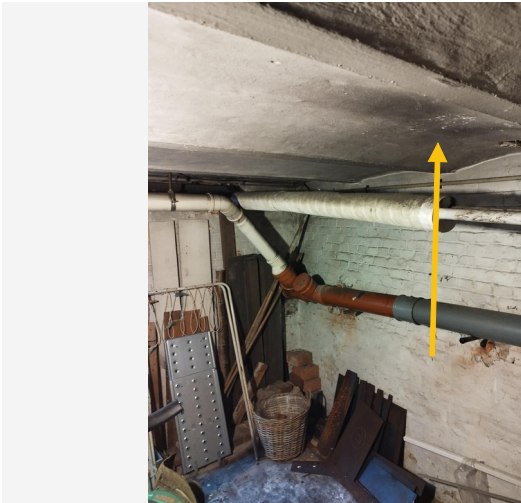
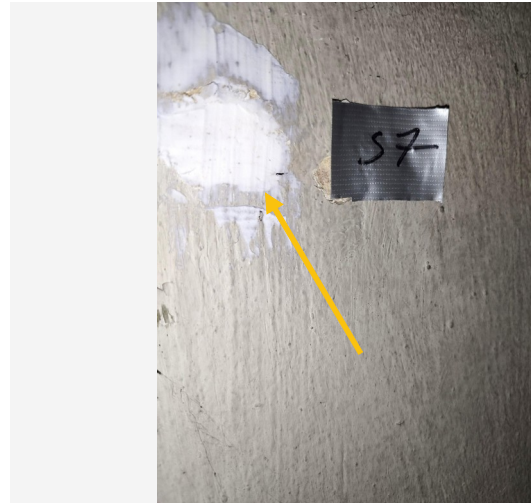
## Fiche 13: plafondpleister kelder

Geen asbest

| # | Type | Referentie | Resultaat |
|---|---|---|---|
| 13.1 | Mengmonster | S7. | Geen asbest |

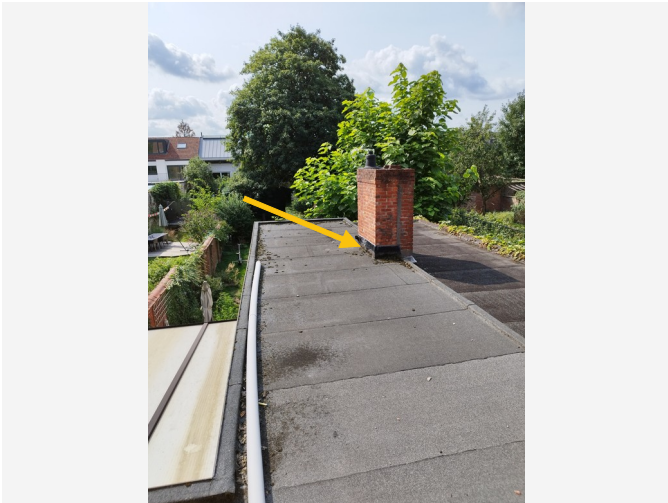
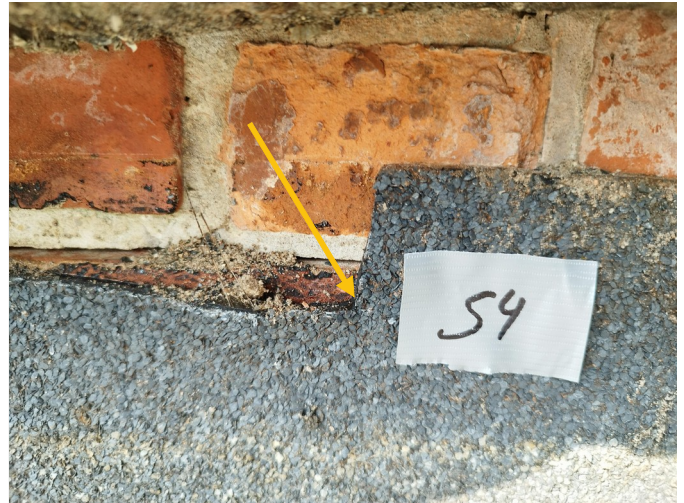
## Fiche 14: roofing plat dak woonst

Geen asbest

| # | Type | Referentie | Resultaat |
|---|---|---|---|
| 14.1 | Puntmonster | S4. | Geen asbest |

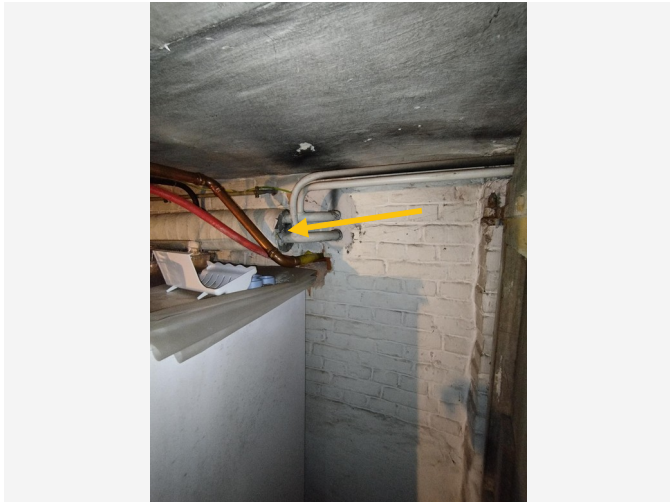
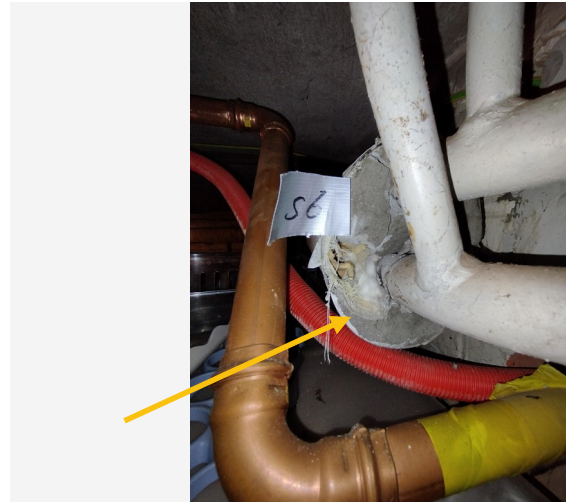
## Fiche 15: afdichting kopse kanten leidingisolatie (cement)

Geen asbest

| # | Type | Referentie | Resultaat |
|---|---|---|---|
| 15.1 | Mengmonster | S6. | Geen asbest |

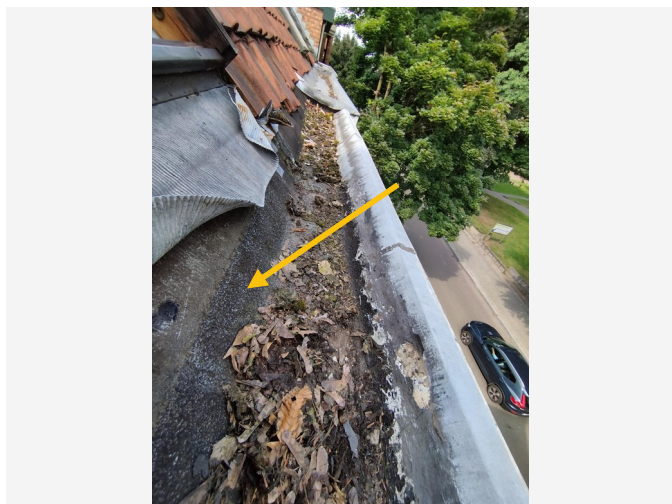
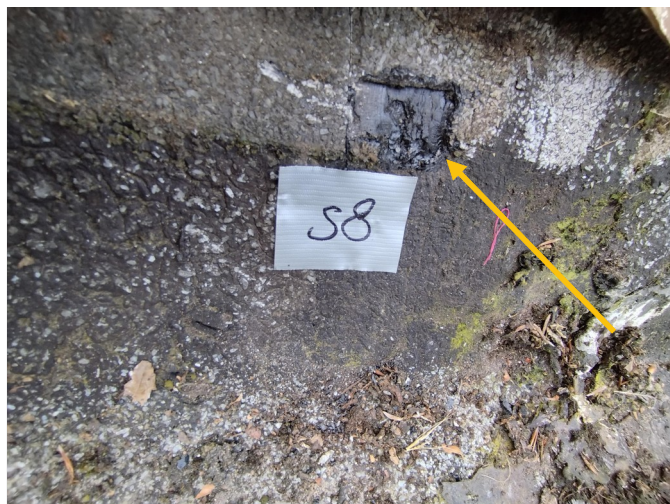
Geen asbest

| # | Type | Referentie | Resultaat |
|---|---|---|---|
| 16.1 | Puntmonster | S8. | Geen asbest |

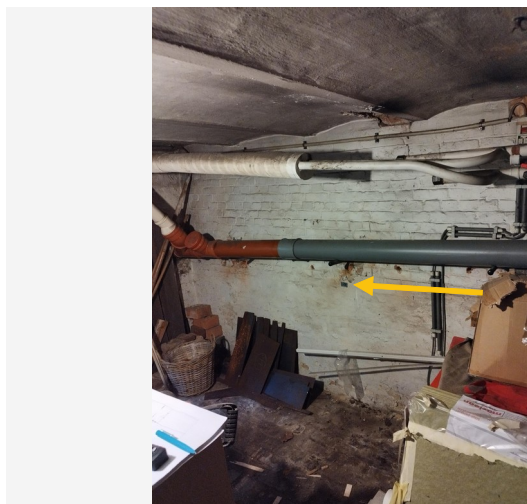
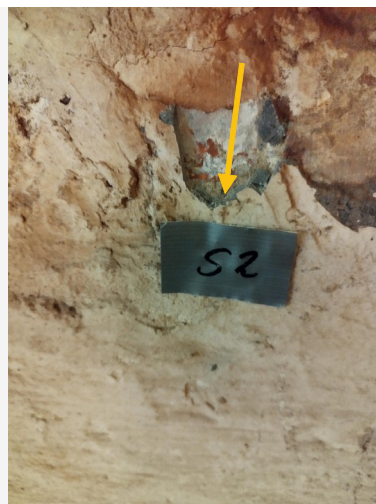
## Fiche 17: cementering binnenwanden kelder

Geen asbest

| # | Type | Referentie | Resultaat |
|---|---|---|---|
| 17.1 | Mengmonster | S2. | Geen asbest |

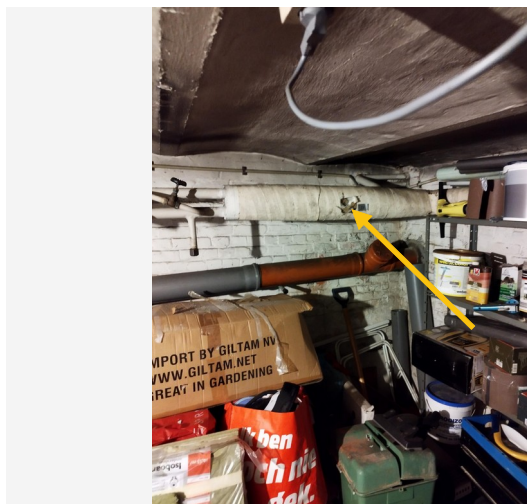
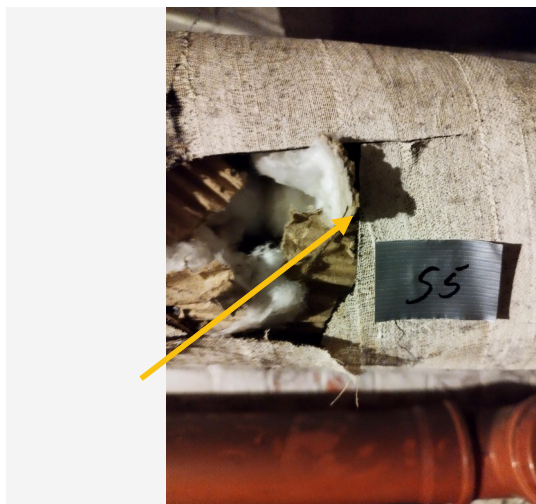
Geen asbest

| # | Type | Referentie | Resultaat |
|---|---|---|---|
| 18.1 | Puntmonster | S5. | Geen asbest |
