# Asbestinventarisatetest

Vissenakenstraat 475, 3300 Tienen

Attestnummer : 20240604-000387.000

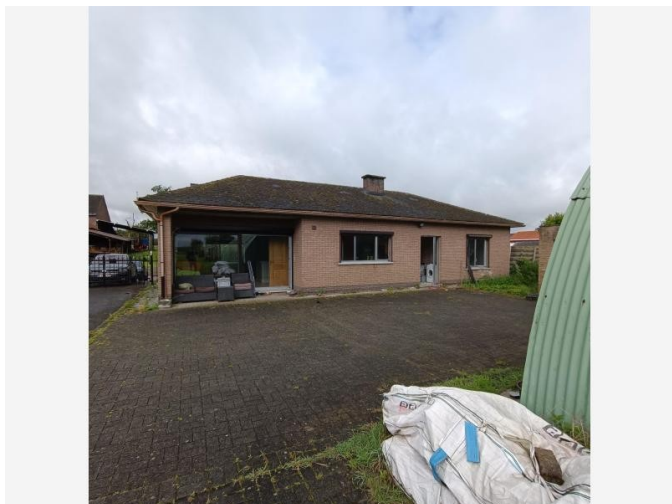
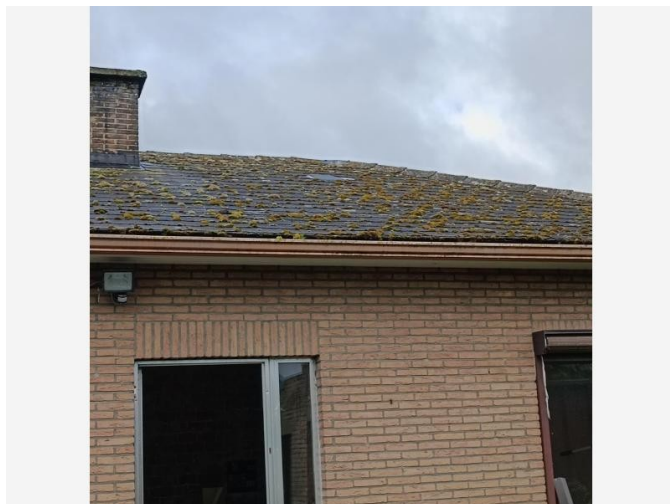
Het asbestmateriaal valt onder de mijlpaal van 2034.

**Dringend verwijderen**

| Eindbeoordeling materiaalrisico | Hoog materiaalrisico en/of hoge kans op vezelvrijgave |

| Gebondenheid | Categorie 1: hechtgebonden in oorsprong |
| Asbestsoort (vezeltype) | Crocidoliet aanwezig |
| Asbestconcentratie | Laag (< 50%) |
| Afschermingsgraad van het gehele materiaal | Geheel of deels (ook) vrij aan de binnenlucht |

| Toestand van het materiaal | Matig beschadigd, matig verweerd |

| Beschrijving | Dakleien op woning |

- Zorg voor een veilig beheer. Vermijd het beschadigen van het asbestmateriaal. Controleer de toestand jaarlijks op wijzigingen.
- Hemelwater dat afspoelt van asbestcement daken of gevels kan asbestdeeltjes bevatten. Gebruik het enkel voor gesloten circuits (bv. spoelen toiletten). Reinig na het vervangen van het dak of de gevel de dakgoten en regenwaterput of -ton om asbesthoudend sediment of slib te verwijderen

- Eenvoudige handelingen: mag via doe-het-zelf of door werknemer(s) met opleidingsattest eenvoudige handelingen  
EH via doe-het zelf Dragen van de nodige beschermingsmiddelen (mondmasker ffp3, handschoenen, tyvec). Indien mogelijk de ondervloer afdekken, leien voorzichtig verwijderen, extra fixeren, niet breken, niet gooien, onmiddellijk verpakken of voorzichtig in container met asbest bag plaatsen.

Indien leien in slechte staat zijn en kans bestaat op breken: Eenvoudige handeling opgeleid personeel, alle werknemer(s) moeten wel beschikken over een opleidingsattest eenvoudige handelingen 8u

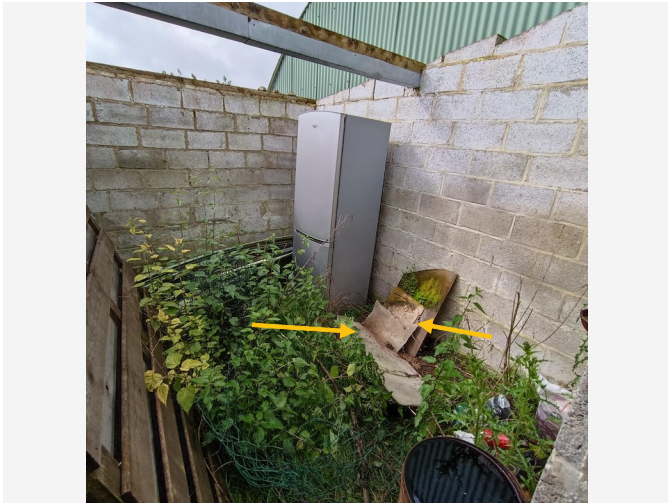
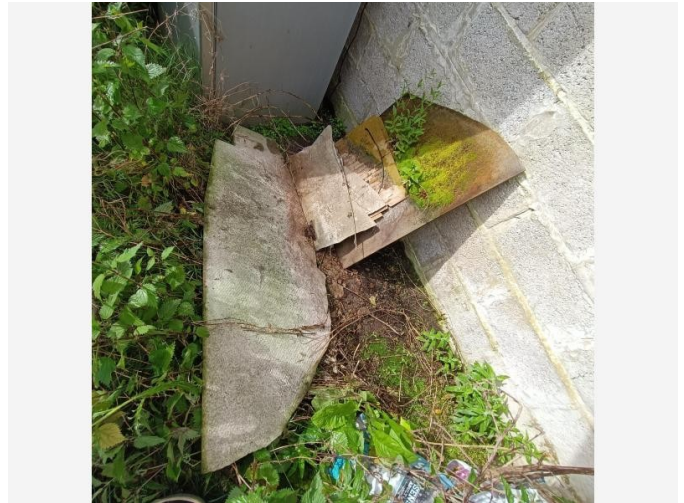
Het asbestmateriaal valt onder de mijlpaal van 2040.

**Dringend verwijderen**

| Beschrijving | Cement platen |
| Asbestmaterialen | <ul style="list-style-type: none"><li>Dak- en gevelbekleding - Plaat</li></ul> |

- Verwijder het asbestafval.

- Eenvoudige handelingen: mag via doe-het-zelf of door werknemer(s) met opleidingsattest eenvoudige handelingen  
EH via doe-het zelf

Bij de gemeente of het plaatselijk containerpark kan je afsluitzakken opvragen om het afval dubbel te verpakken en het af te voeren als hechtgebonden materiaal naar het containerpark. Bescherm jezelf voldoende met de nodige PBM's (mondmasker FFP3, handschoenen, Tyvec, ...).

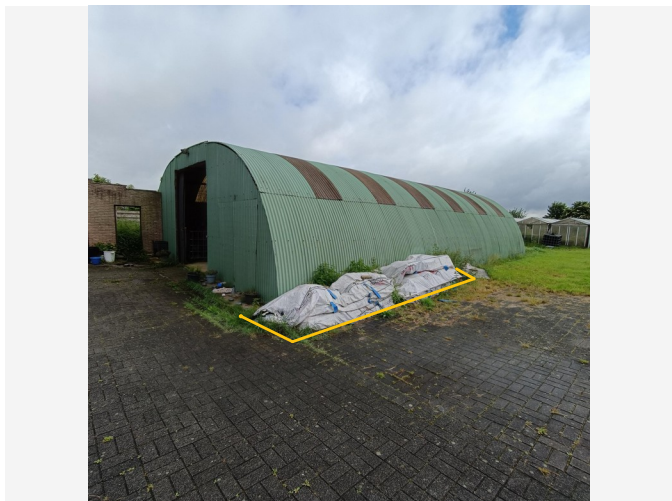
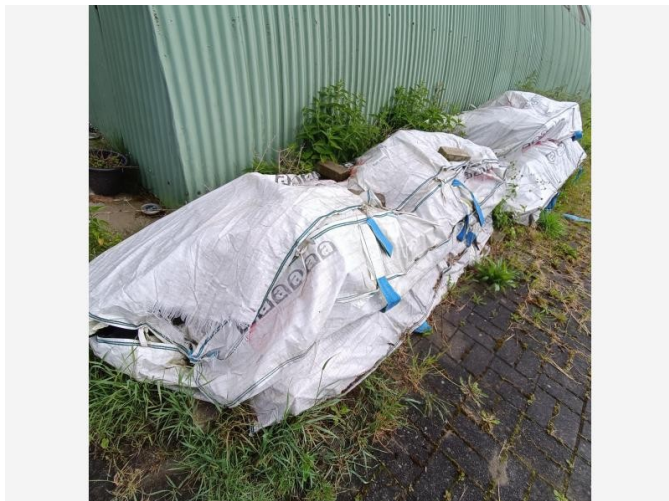
## Fiche 3: Grote zakken asbestafval naast hangaar

Het asbestmateriaal valt onder de mijlpaal van 2040.

**Dringend verwijderen**

| Beschrijving | Grote zakken asbestafval naast hangaar |
| Asbestmaterialen | <ul style="list-style-type: none"><li>Dak- en gevelbekleding - Golfplaat</li></ul> |

- Verwijder het asbestafval.

- Eenvoudige handelingen: mag via doe-het-zelf of door werknemer(s) met opleidingsattest eenvoudige handelingen  
EH via doe-het zelf

Bij de gemeente of het plaatselijk containerpark kan je afsluitzakken opvragen om het afval dubbel te verpakken en het af te voeren als hechtgebonden materiaal naar het containerpark. Bescherm jezelf voldoende met de nodige PBM's (mondmasker FFP3, handschoenen, Tyvec, ...).

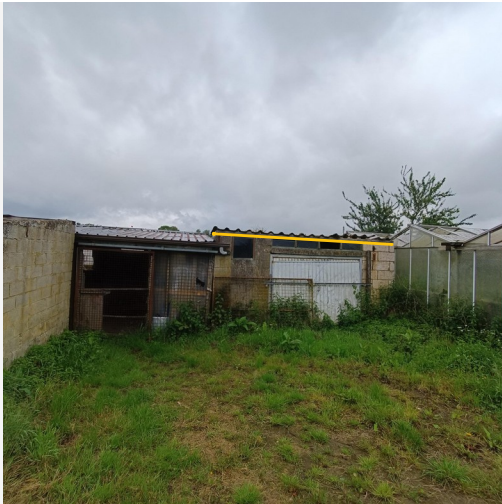
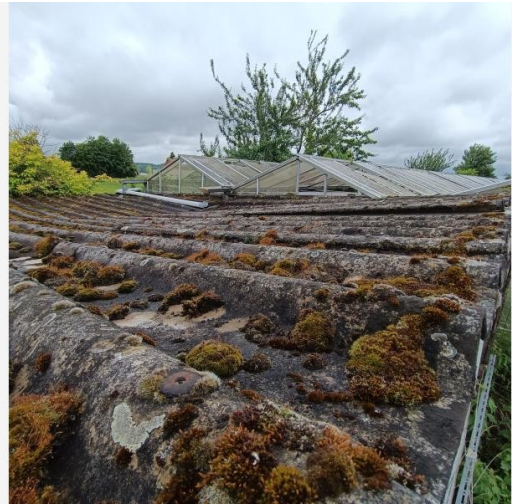
Het asbestmateriaal valt onder de mijlpaal van 2034.

**Dringend verwijderen**

| Eindbeoordeling materiaalrisico | Hoog materiaalrisico en/of hoge kans op vezelvrijgave |

| Gebondenheid | Categorie 1: hechtgebonden in oorsprong |
| Asbestsoort (vezeltype) | Crocidoliet aanwezig |
| Asbestconcentratie | Laag (< 50%) |
| Afschermingsgraad van het gehele materiaal | Geheel of deels (ook) vrij aan de binnenlucht |

| Toestand van het materiaal | Matig beschadigd, matig verweerd |

| Opmerking | De golfplaten zijn visueel en volgens expertise als asbestverdacht beschouwd. De vermelde oppervlaktes, diktes en volumes betreffen een beredeneerde schatting. Er worden geen rechten verleend aan deze oppervlaktes/diktes/volumes. |

- Zorg voor een veilig beheer. Vermijd het beschadigen van het asbestmateriaal. Controleer de toestand jaarlijks op wijzigingen.
- Hemelwater dat afspoelt van asbestcement daken of gevels kan asbestdeeltjes bevatten. Gebruik het enkel voor gesloten circuits (bv. spoelen toiletten). Reinig na het vervangen van het dak of de gevel de dakgoten en regenwaterput of -ton om asbesthoudend sediment of slib te verwijderen

- Eenvoudige handelingen: mag via doe-het-zelf of door werknemer(s) met opleidingsattest eenvoudige handelingen  
EH via doe-het zelf Dragen van de nodige beschermingsmiddelen (mondmasker ffp3, handschoenen, tyvec). Indien mogelijk de ondervloer afdekken , golfplaten voorzichtig verwijderen, extra fixeren, niet breken , niet gooien, onmiddellijk verpakken of voorzichtig in container met asbest bag plaatsen. Indien golfplaten in slechte staat zijn en kans bestaat op breken : Eenvoudige handeling opgeleid personeel , alle werknemer(s) moeten wel beschikken over een opleidingsattest eenvoudige handelingen 8u

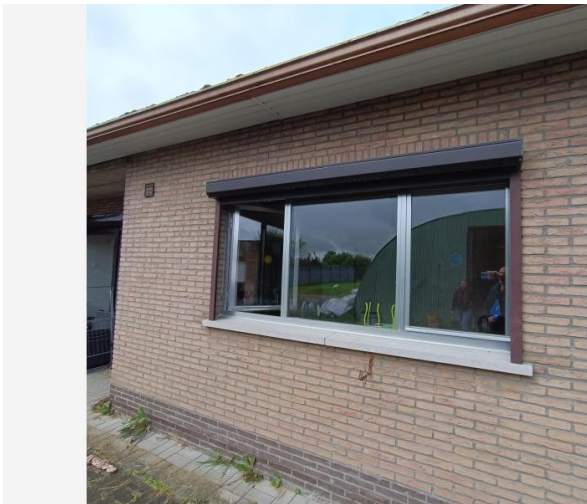
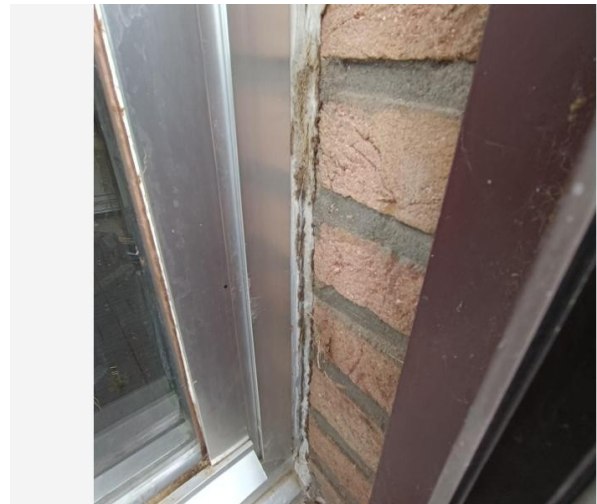
| Opmerking | <p>betreft +/- 30 l/m</p> <p>Het gewicht en l/m is een beredeneerde schatting. Er worden geen rechten verleend aan deze oppervlaktes. De dikte is een schatting die voorkomt uit de monsterplaatsen en is daarom niet altijd representatief</p> |

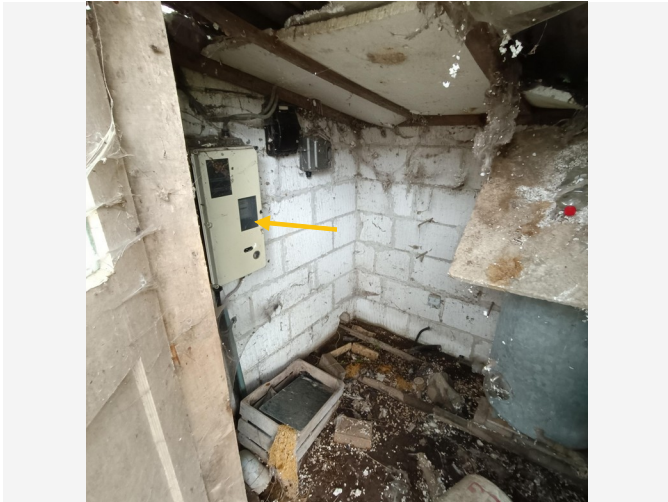
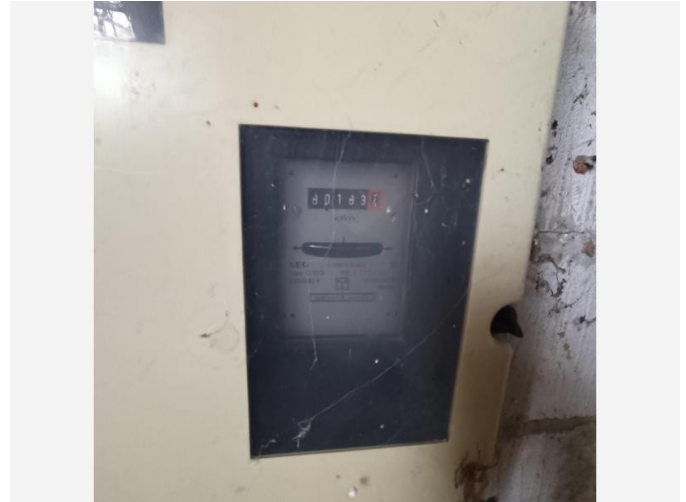
## Fiche 8: Bakeliet meterkast (Eigendom van de netbeheerder)

| Opmerking | <p>Het is moeilijk te bepalen of de bakeliettoepassingen in de woning ook effectief asbesthoudend zijn (het kan ook gaan om de asbestvrije variant).</p> <p>-Er werd geen monster genomen owv beschadiging aan een elektrisch gerelateerde toepassing, extra controle bij verwijdering van het verdacht materiaal. Vermoedelijk zullen de toepassingen verwijderd worden bij aanpassing van het elektriciteitsnetwerk.</p> |

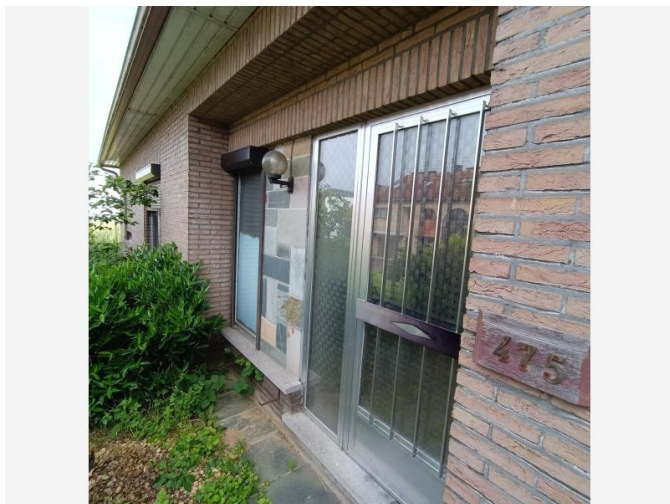
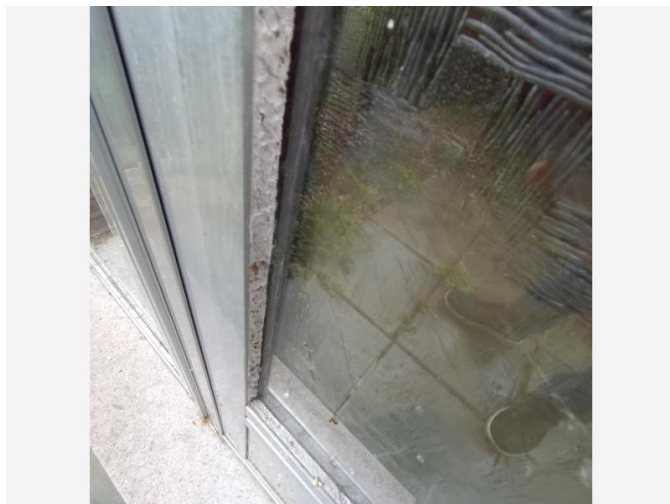
| Opmerking | <p>betreft +/- 30 lm</p> <p>Het gewicht en lm is een beredeneerde schatting. Er worden geen rechten verleend aan deze oppervlaktes. De dikte is een schatting die voorkomt uit de monsterplaatsen en is daarom niet altijd representatief</p> |

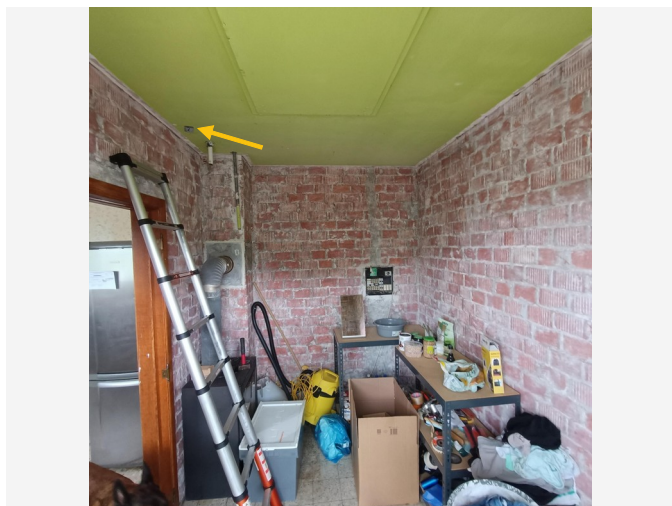
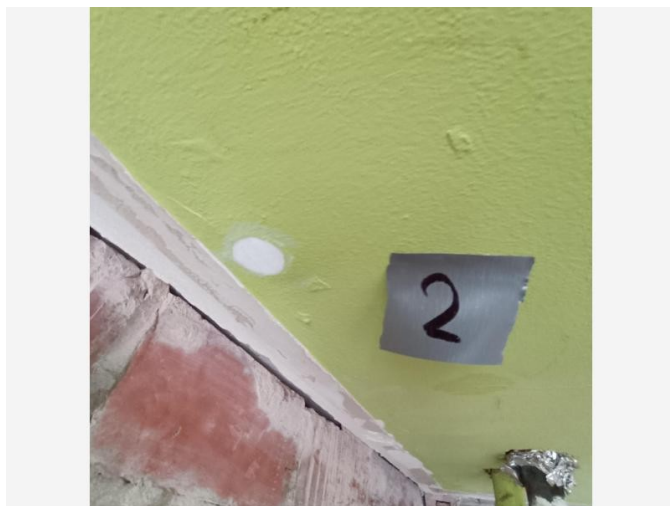
## Fiche 16: Pleisterwerk plafond

Geen asbest

| Opmerking | <p>Verplichte plaatsen staalnames pleisterwerk vastgelegd volgens het Inspectieprotocol opgesteld door OVAM :</p> <ol style="list-style-type: none"> <li>1. Natte ruimte : badkamer</li> <li>2. Traphal : niet aanwezig</li> <li>3. Stookruimte: aan de cv</li> <li>4. Individuele ruimte : slaapkamer</li> </ol> <p>De vermelde oppervlaktes en volumes betreffen een beredeneerde schatting. Er worden geen rechten verleend aan deze oppervlaktes/volumes. De dikte is een schatting die voorkomt uit de monsterplaatsen en is daarom niet altijd representatief.</p> <p>Overal plafondpleister zichtbaar.</p> |

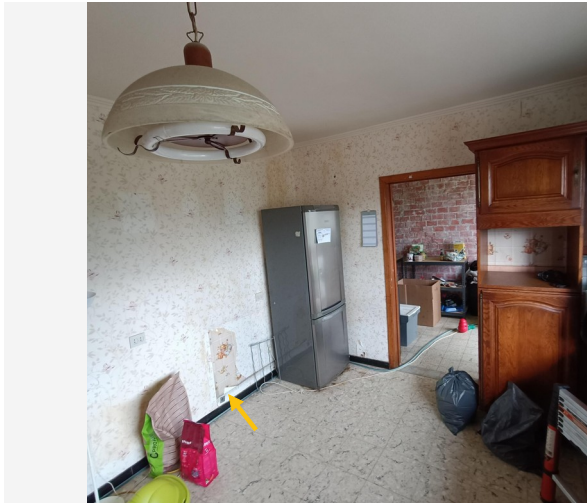
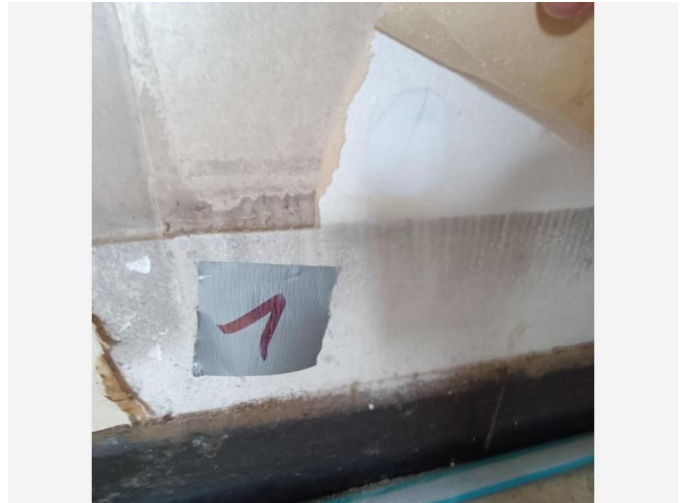
| Opmerking | <p>Verplichte plaatsen staalnames pleisterwerk vastgelegd volgens het Inspectieprotocol opgesteld door OVAM :</p> <ol style="list-style-type: none"> <li>1. Natte ruimte : keuken</li> <li>2. Traphal : niet aanwezig</li> <li>3. Stookruimte: in deze ruimte is alle pleister van de muur gestript</li> <li>4. Individuele ruimte : slaapkamer</li> </ol> <p>De vermelde oppervlaktes en volumes betreffen een beredeneerde schatting. Er worden geen rechten verleend aan deze oppervlaktes/volumes. De dikte is een schatting die voorkomt uit de monsterplaatsen en is daarom niet altijd representatief.</p> <p>Overal muurpleister zichtbaar, excl. de valse wanden.</p> |
