# Asbestinventarisatetest

Bredabaan 317/1001, 2930 Brasschaat

Attestnummer : 20250729-000266.000

Uitgegeven op : 29.07.2025

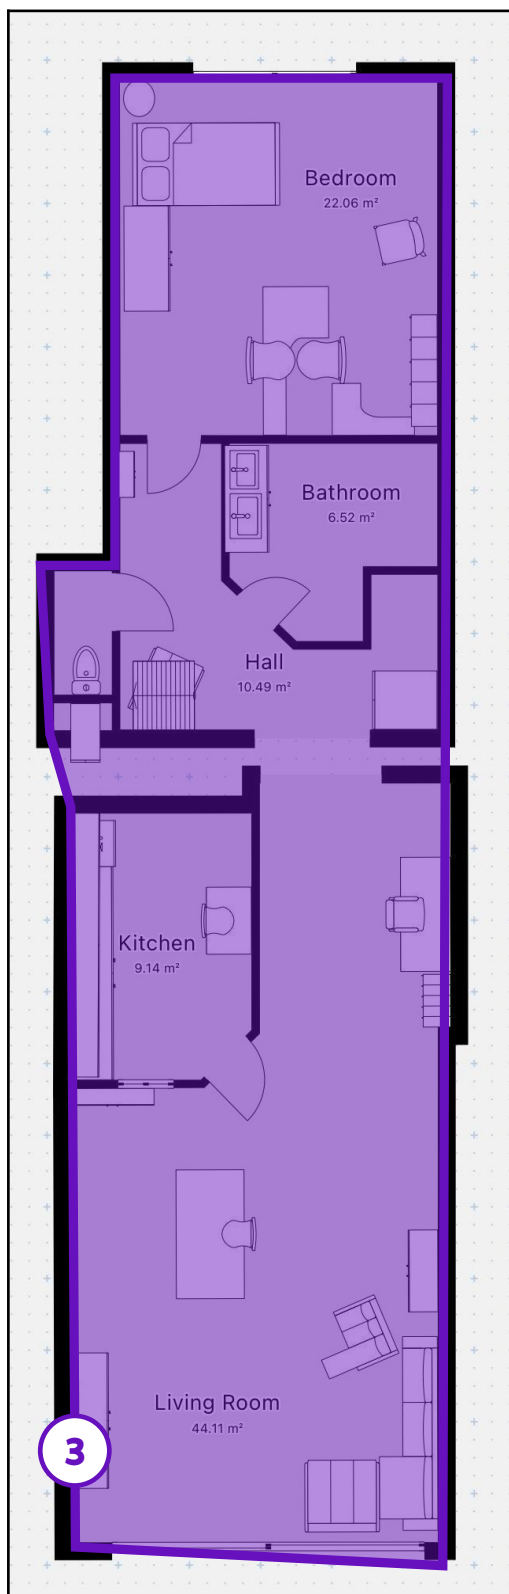
## Plan 1.2: 1 kopie

Alle plafonds zijn afgewerkt met valse plafonds in plaatmateriaal. Het is niet duidelijk of er pleisterwerk of ander verdacht asbestmateriaal aanwezig is achter deze valse plafonds, het is aangewezen om bijkomend onderzoek uit te voeren bij werken. Het plafond bestaat uit gipsplaten. Zonder destructieve handeling is het niet mogelijk om na te gaan of er asbesthoudende materialen aanwezig zijn achter de plafondafwerking. Als bij sloop of renovatie blijkt dat er boven dit plafond nog pleisterwerk aanwezig is, moet dit bemonsterd worden.

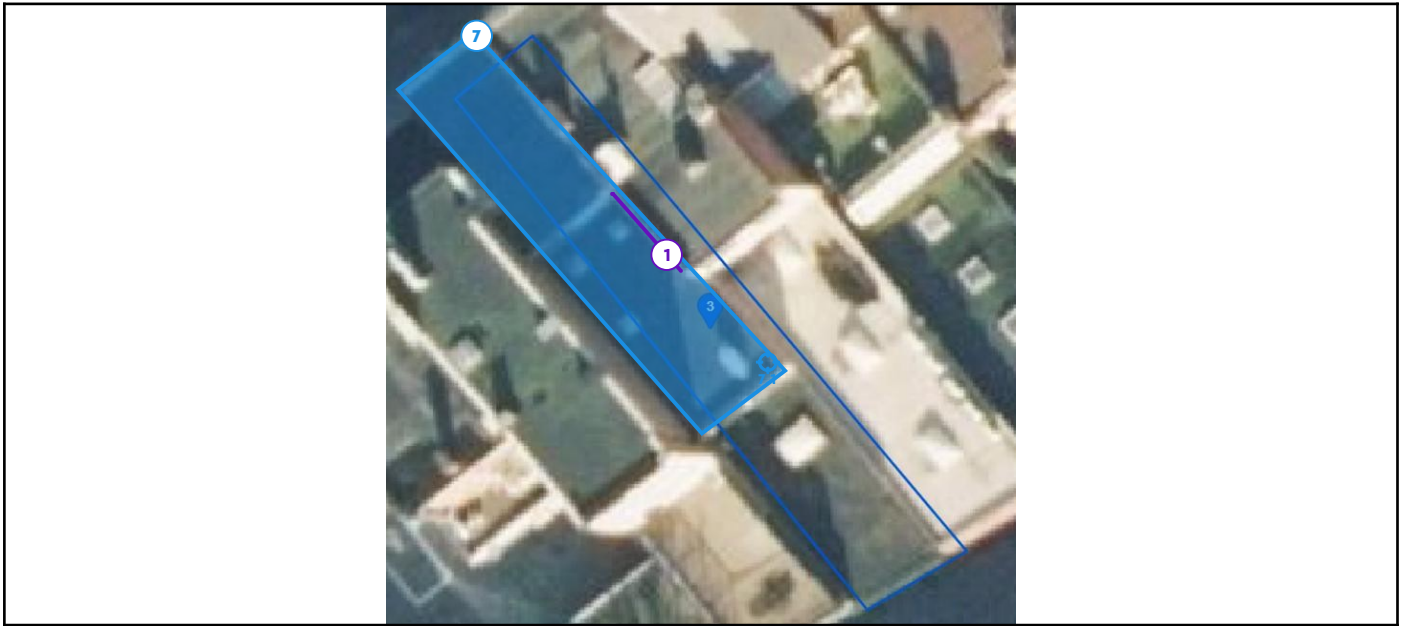
## Plan 1.7: dakplan

Beschrijving	Type	Actie
1. Leien buur	Advies	-
7. Roofing (met staalname)	Geen asbest	-
7.1 Code: Roofing	Puntmonster	-

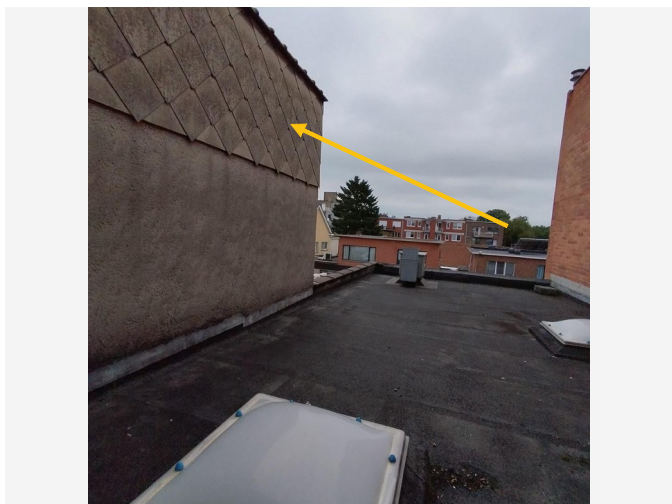
De leien grenzen aan het inspectiegebied.

De leien behoren tot de buren. Meld schade aan de buur.

De leien mogen op geen enkele manier gereinigd of afgeschuurd worden.

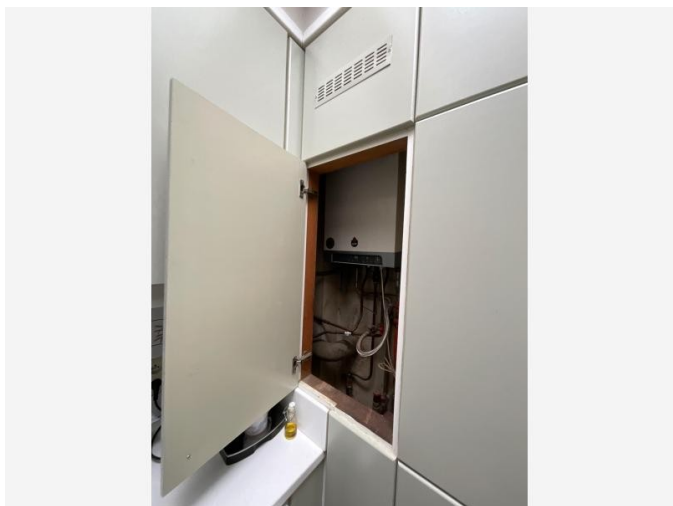
BJ 2009 is niet verdacht.

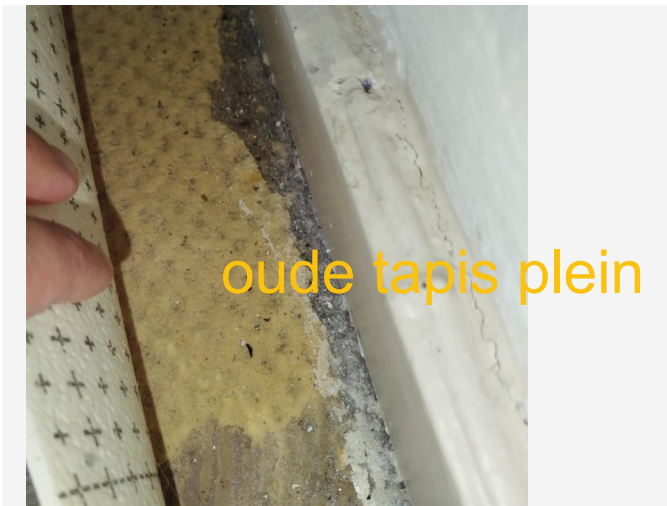
Volgens expertise kunnen we deze vinyl als niet asbest verdacht beschouwen (soepel en flexibel van structuur.) (onderkant met jute/koord) Het is niet gekend wat eronder bevindt extra controle aangewezen bij vloer werken.

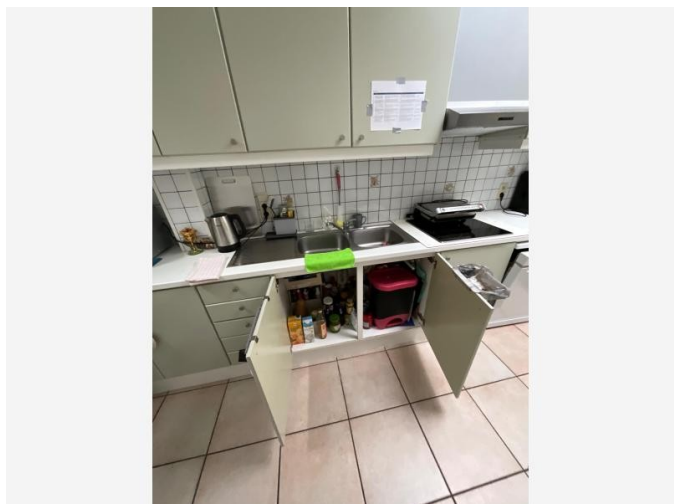
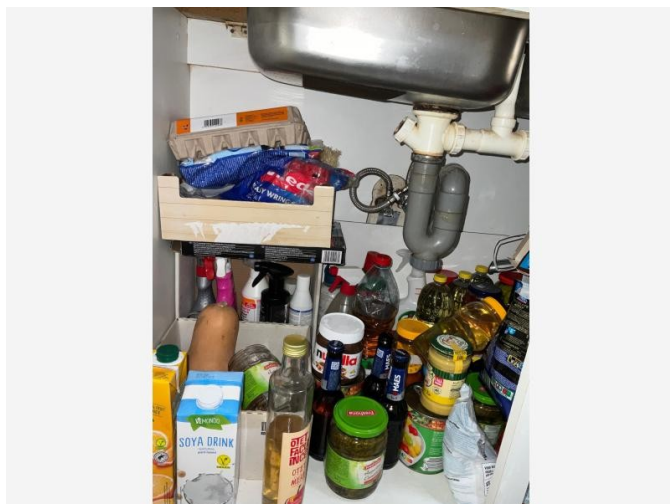
Geen asbest

#	Type	Referentie	Resultaat
5.1	Mengmonster	plm 1001	Geen asbest

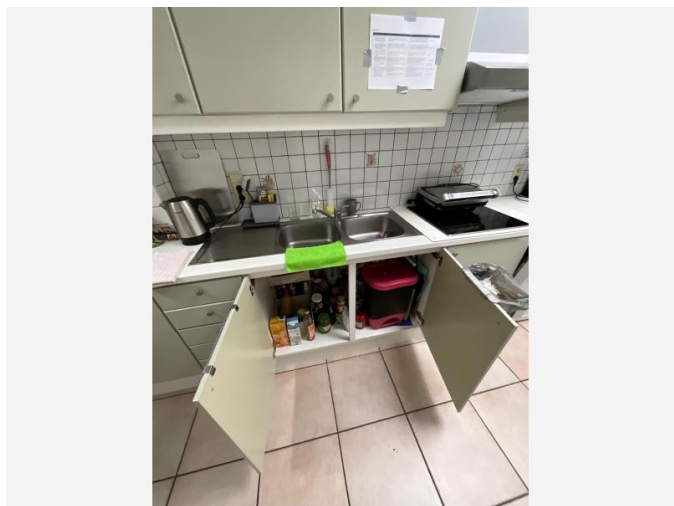
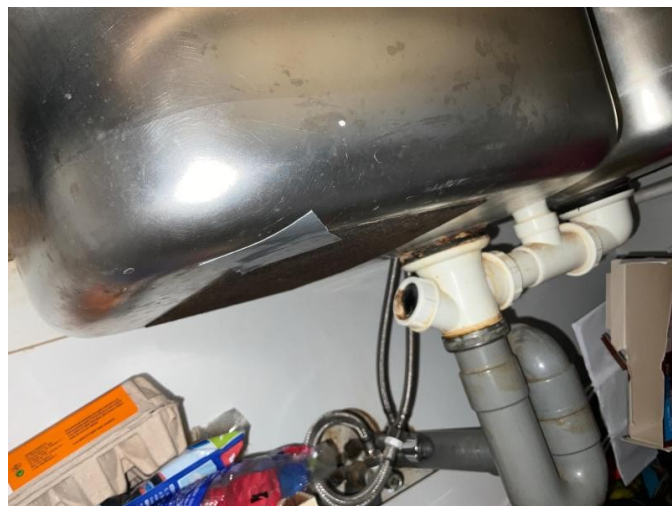
Geen asbest

#	Type	Referentie	Resultaat
6.1	Puntmonster	Odp	Geen asbest

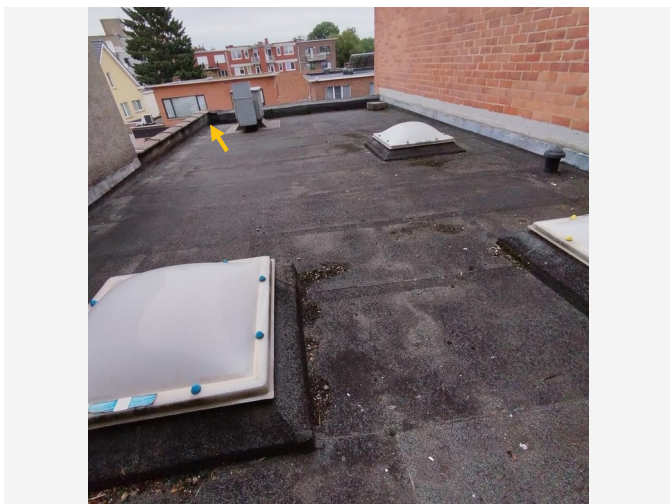
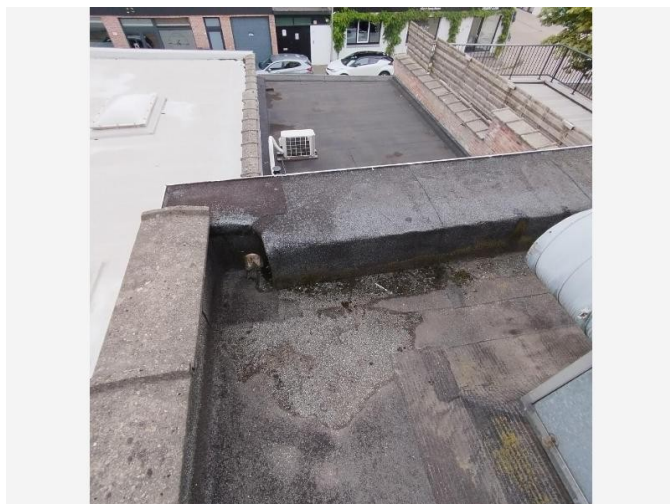
## Fiche 7: Roofing (met staalname)

Geen asbest

#	Type	Referentie	Resultaat
7.1	Puntmonster	Roofing	Geen asbest
