Asbestinventarisatetest

Bredabaan 317/0001, 2930 Brasschaat

Attestnummer : 20250729-000270.000

Uitgegeven op : 29.07.2025

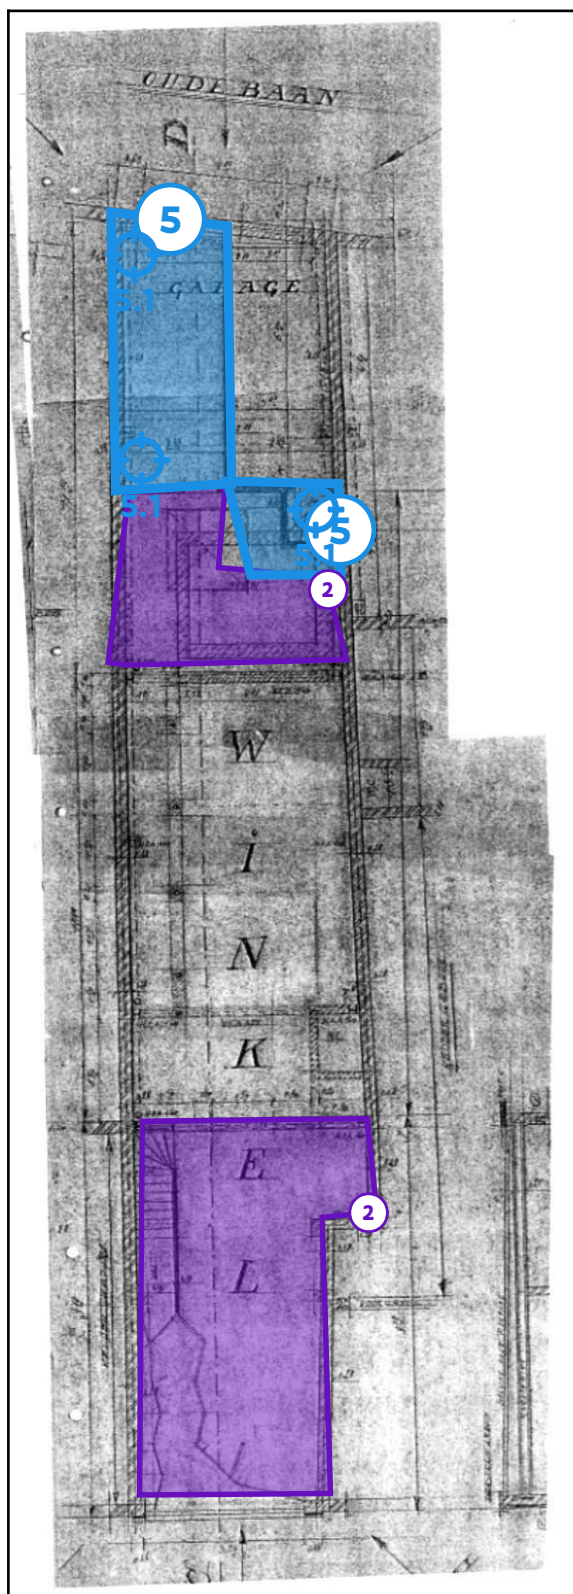
Plan 1.2: Winkel kopie

2. Valse plafonds	Advies	-
5. Plafondpleister	Geen asbest	-
5.1 Code: plpl	Mengmonster	-

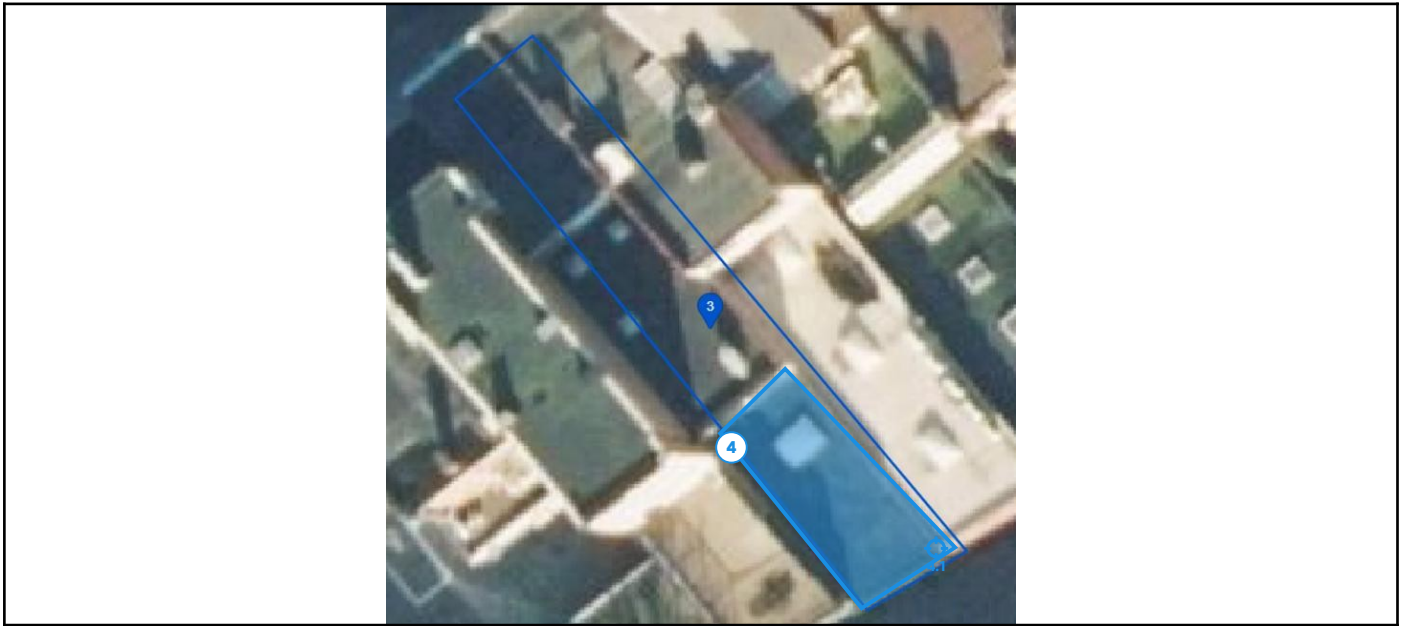
Plan 1.4: dakplan

Beschrijving	Type	Actie
4. Roofing (met staalname)	Geen asbest	-
4.1 Code: Roofing 001	Puntmonster	-

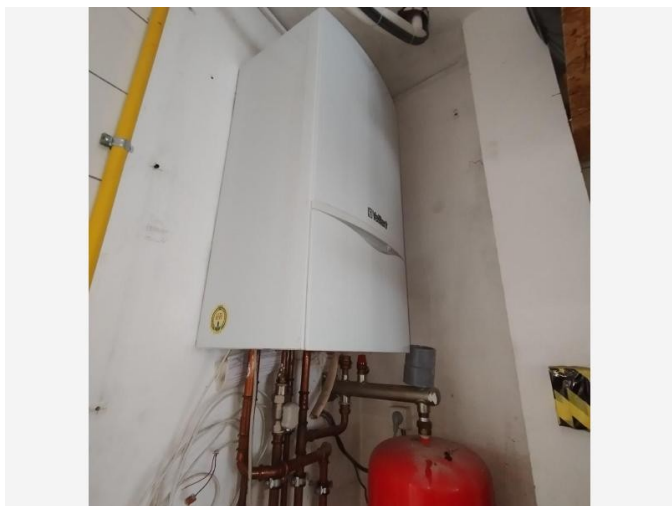
Vrije foto

BJ 2014 niet verdacht.

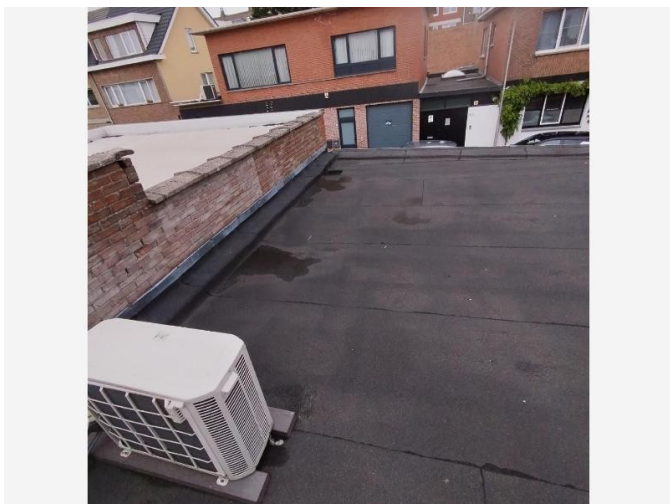
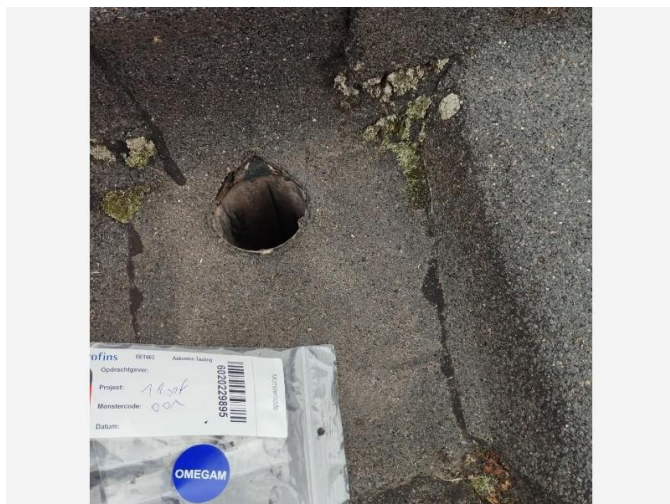
Fiche 4: Roofing (met staalname)

Geen asbest

#	Type	Referentie	Resultaat
4.1	Puntmonster	Roofing 001	Geen asbest

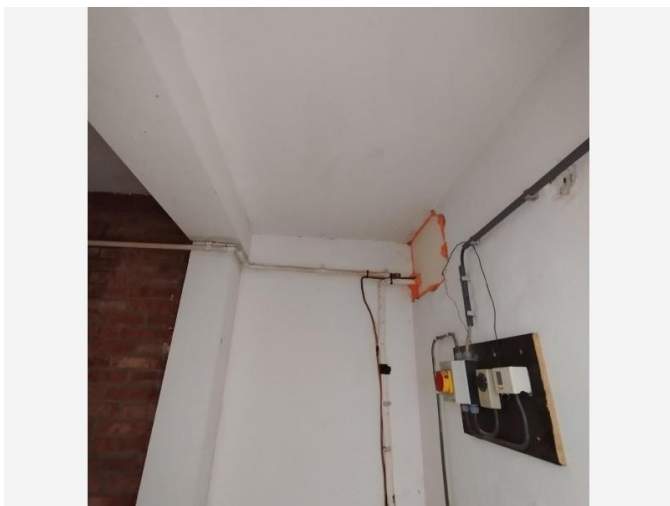
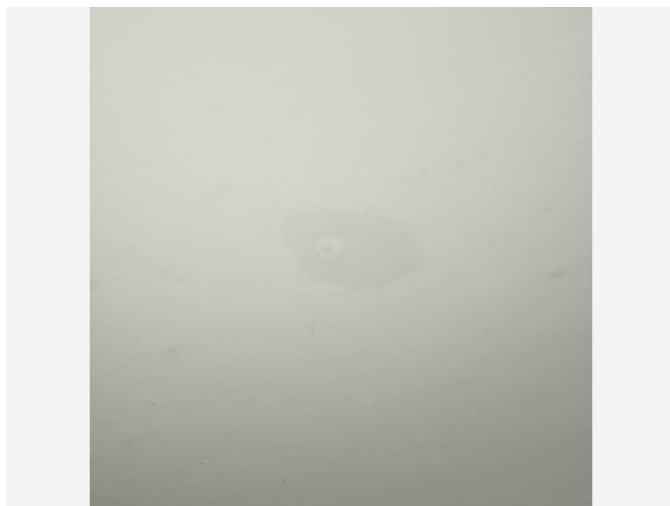
Fiche 5: Plafondpleister

Geen asbest

#	Type	Referentie	Resultaat
5.1	Mengmonster	plpl	Geen asbest

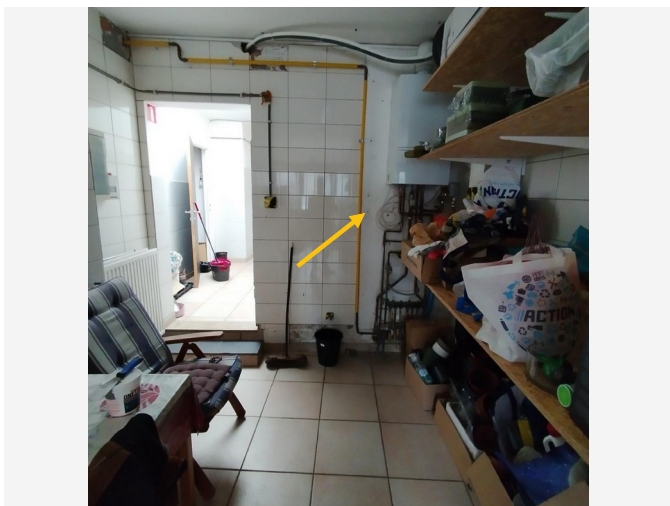
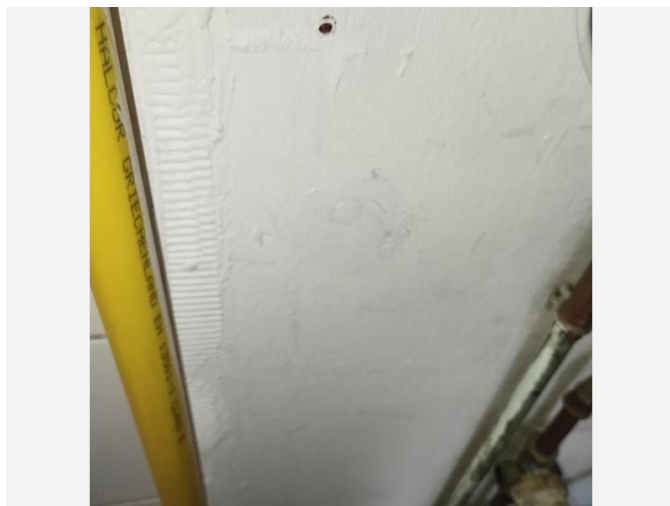
Fiche 6: Muurpleister

Geen asbest

#	Type	Referentie	Resultaat
6.1	Mengmonster	plm 001	Geen asbest
