# Asbestinventarisat attest

Steenwinkelstraat 174, 2627 Schelle

Attestnummer : 20250821-000353.000

Uitgegeven op : 21.08.2025

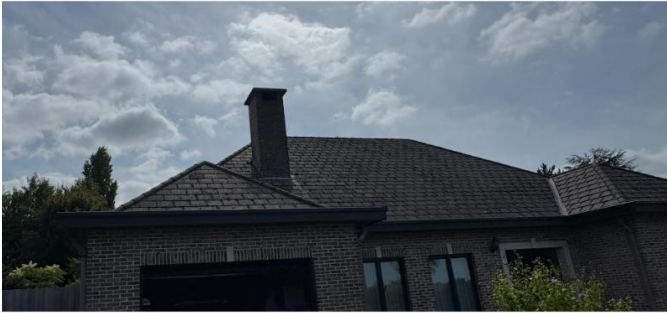
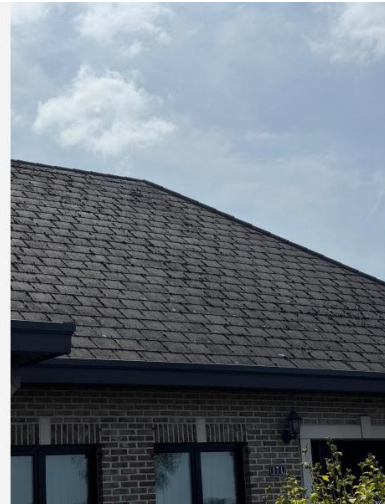
Het asbestmateriaal valt onder de mijlpaal van 2034.

| Eindbeoordeling materiaalrisico | Verhoogd materiaalrisico en/of verhoogde kans op vezelvrijgave |

| Asbestsoort (vezeltype) | Crocidoliet aanwezig |
| Toestand van het materiaal | Matig beschadigd, matig verweerd |

| Beschrijving | Leien |
| Asbestmateriaal | Dak- en gevelbekleding - Lei, shingle |

Verwijderen

- Zorg voor een veilig beheer. Vermijd het beschadigen van het asbestmateriaal. Controleer de toestand jaarlijks op wijzigingen.
- Voer bijkomende staalname(s) uit.

- Eenvoudige handelingen: mag via doe-het-zelf of door werknemer(s) met opleidingsattest eenvoudige handelingen  
Zonder slijpen of breken en mits gebruik PBM's

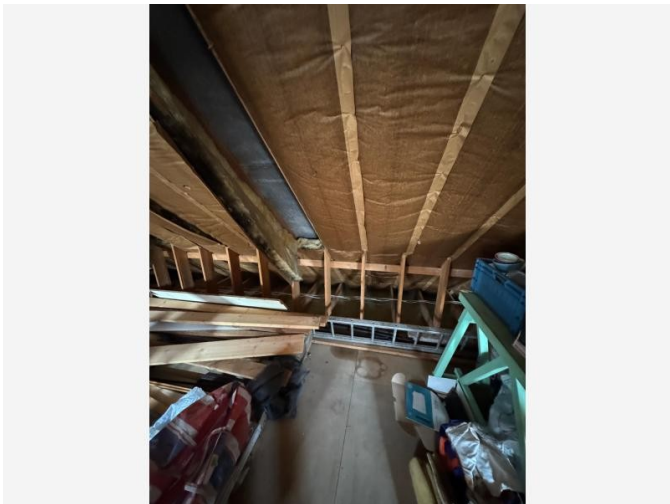
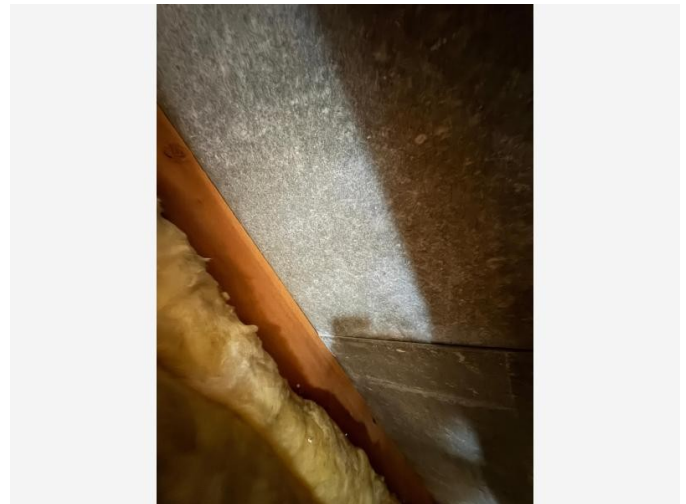
Het asbestmateriaal valt onder de mijlpaal van 2040.

| Eindbeoordeling materiaalisico | Laag materiaalisico en/of verlaagde kans op vezelvrijgave |

| Asbestsoort (vezeltype) | Crocidoliet aanwezig |
| Toestand van het materiaal | Onbeschadigd, niet verweerd |

| Beschrijving | Onderdak |
| Asbestmateriaal | Plaat, paneel, tablet - Type Menuiserie |

Zorgvuldig beheren

- Zorg voor een veilig beheer. Vermijd het beschadigen van het asbestmateriaal. Controleer de toestand jaarlijks op wijzigingen.
- Voer bijkomende staalname(s) uit.

- Eenvoudige handelingen: mag via doe-het-zelf of door werknemer(s) met opleidingsattest eenvoudige handelingen  
Zonder slijpen of breken en mits gebruik PBM's

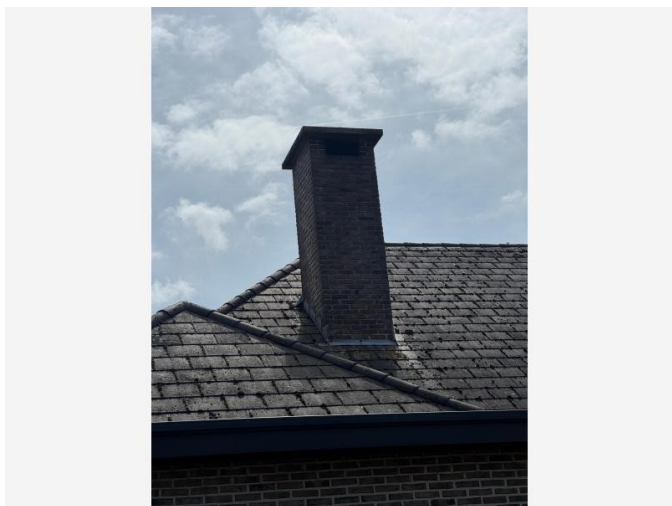
*Situeringsfoto*

**Reden:** Het te onderzoeken materiaal situeert zich hoger dan 3,50 m te rekenen vanaf een veilige ondergrond

**Uitleg van de asbestdeskundige:** De schoorsteen kan niet veilig onderzocht worden zonder gebruik te maken van een hoogtewerker (niet in kader van dit asbest attest)

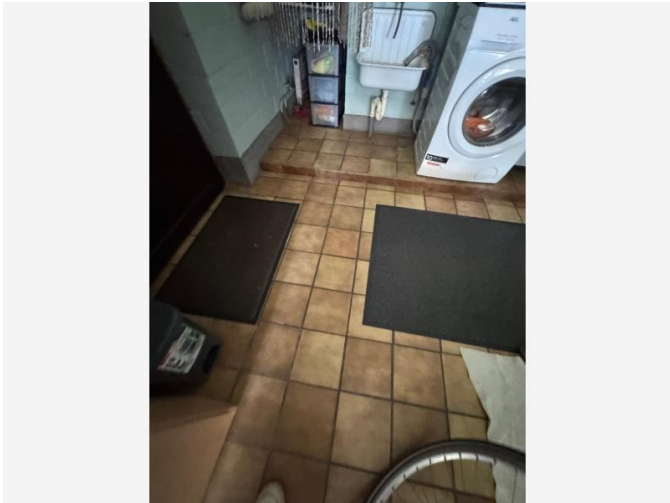
De lijmlagen van de betegeling kan mogelijks asbesthoudend zijn; enkel door middel van destructieve staalname (zodoende destructief onderzoek) uit te sluiten, niet in kader van dit asbest attest

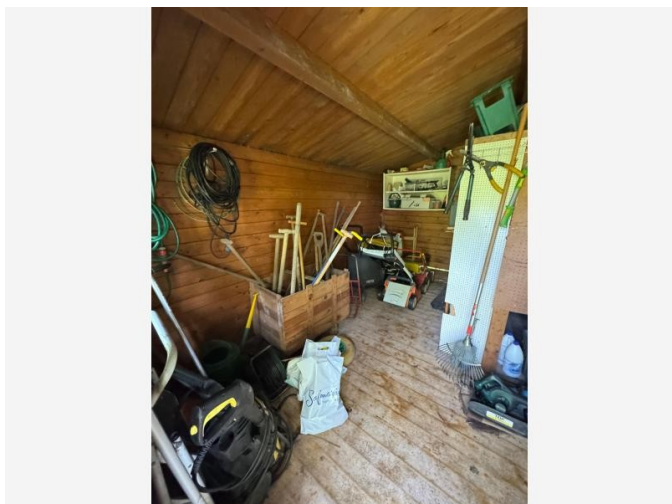
Geen asbestverdachte toepassingen aangetroffen in of rond het tuinhuis

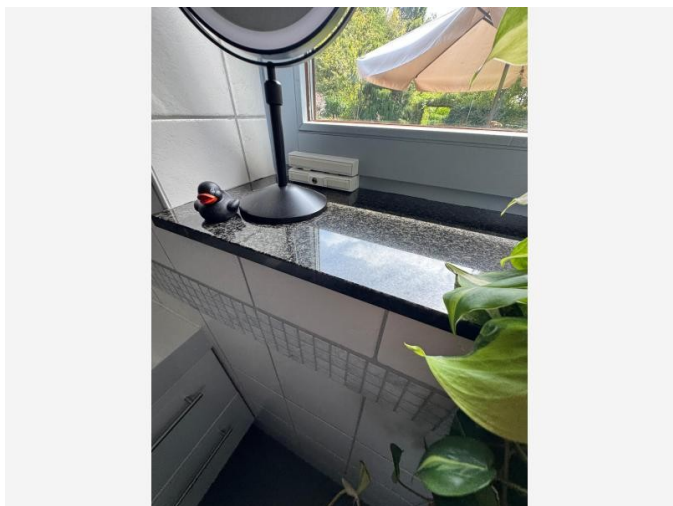
Alle venstertabletten zijn niet-asbestverdacht; betreft natuursteen (fossiel-structuur te zien)

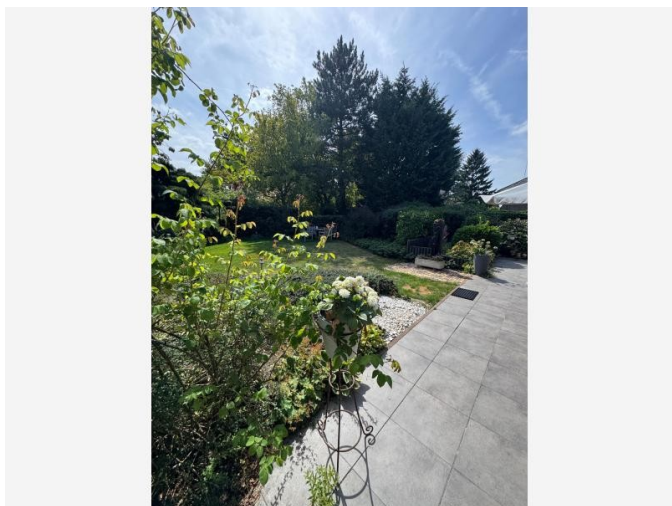
Geen asbestverdachte toepassingen aangetroffen in of rond de tuin

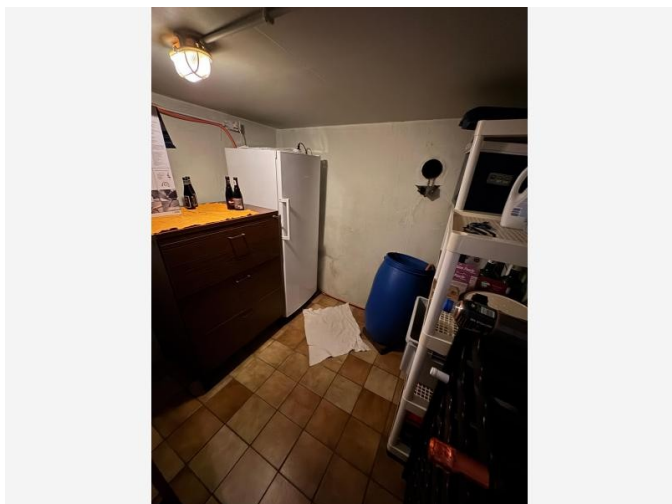
Geen asbestverdachte toepassingen aangetroffen in de kelder; PVC buis in muur

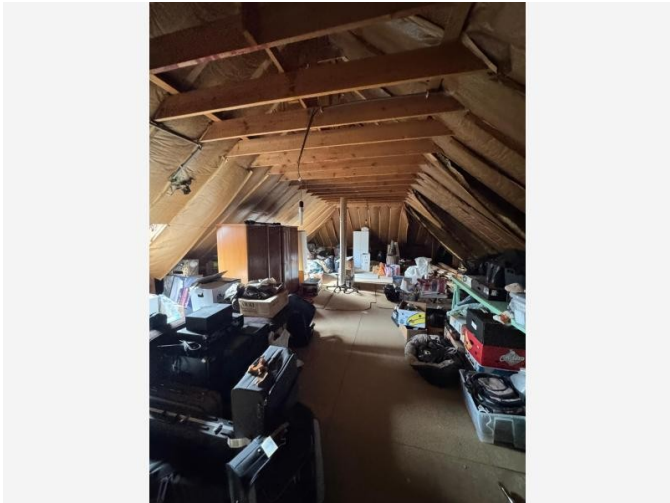
Betreft houten vloerbedekking

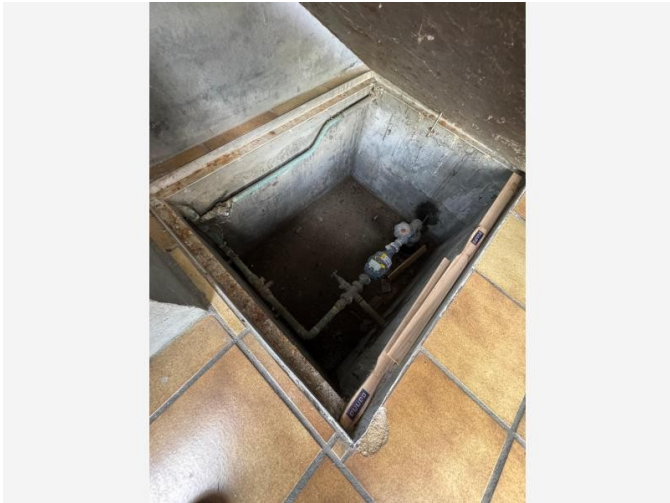
Geen asbestverdachte toepassingen aangetroffen in de kijkput in de garage

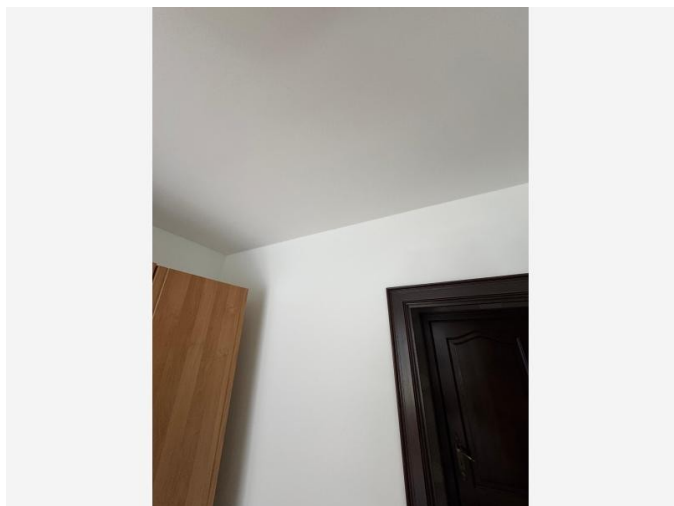
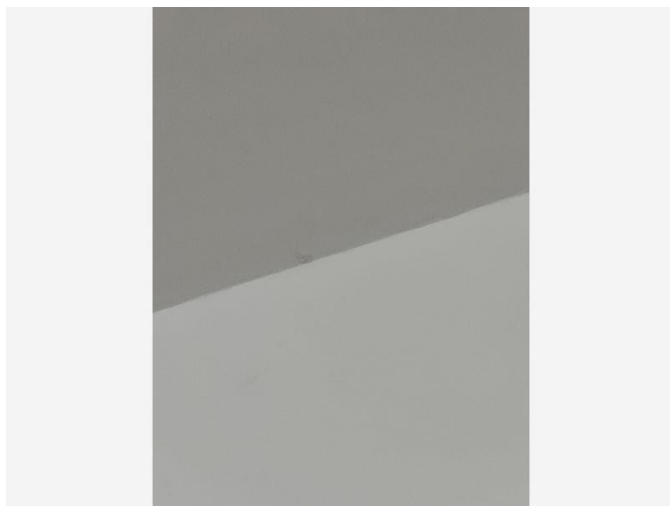
## Fiche 11: Pleisterwerk plafond

Geen asbest

| # | Type | Referentie | Resultaat |
|---|---|---|---|
| 11.1 | Mengmonster | #2 Pleisterwerk plafond | Geen asbest |

| Opmerking | Beperkt tot 2 monsters gezien afwezigheid van stookruimte met pleisterwerk en badkamer valse plafond |

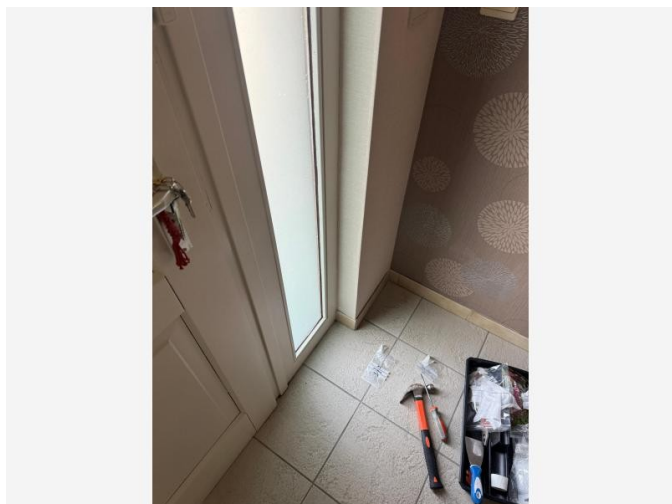
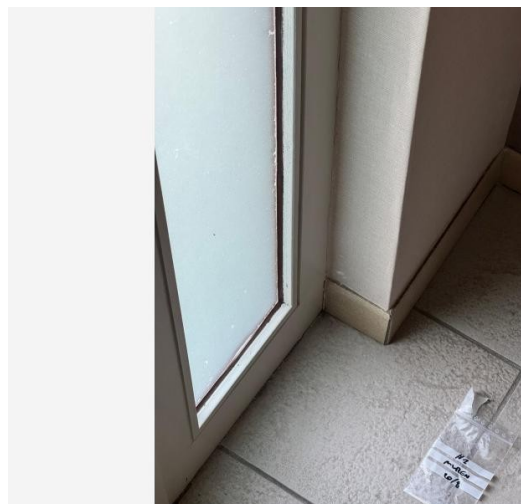
Geen asbest

| # | Type | Referentie | Resultaat |
|---|---|---|---|
| 12.1 | Mengmonster | #1 Pleisterwerk muren | Geen asbest |

| Opmerking | Beperkt tot 2 monsters gezien vochtige ruimte betegeld en afwezigheid van stookruimte met pleisterwerk |
