# Asbestinventarisatetest

Heirweg 45, 9190 Stekene

Attestnummer : 20250827-000284.000

**Asbestveilig** (maar niet asbestvrij)

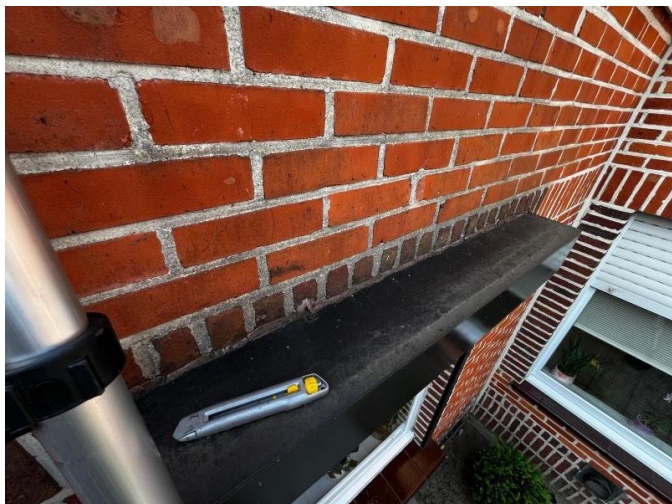
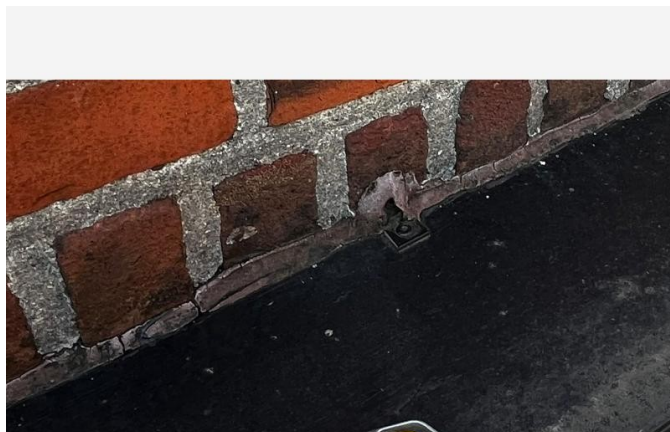
Overzichtsfoto

Detailfoto

| Eindbeoordeling materiaalisico | Laag materiaalisico en/of verlaagde kans op vezelvrijgave |

| Toestand van het materiaal | Licht beschadigd, licht verweerd. Intact calciumsilicaatmateriaal of categorie III 'gebondenheid' |

| Beschrijving | Mastiek |
| Opmerking | <p>Hoeveelheid is een benadering.</p> <p>Mastieken kunnen steeds asbesthoudend zijn, het is aangeraden een bijkomende staalname uit te voeren.</p> |

Zorgvuldig beheren

- Zorg voor een veilig beheer. Vermijd het beschadigen van het asbestmateriaal. Controleer de toestand jaarlijks op wijzigingen.
- Voer bijkomende staalname(s) uit.

- Eenvoudige handelingen: mag via doe-het-zelf of door werknemer(s) met opleidingsattest eenvoudige handelingen  
De hechtgebonden toepassing mag zelf verwijderd worden. De materialen dienen zoveel mogelijk in één geheel verwijderd te worden, zonder deze te breken. De mastiek wordt voorzichtig losgesneden en omzichtig in de daarvoor voorziene container gedeponeerd te worden. Maak gebruik van de juiste PBM's: FFP3-mondmasker, wegwerpoverall en -handschoenen en afspoelbaar schoeisel.  
schoeiselZie huidige wetgeving: <https://ovam.vlaanderen.be/voorzorgsmaatregelen-bij-asbestverwijdering>.  
Bekijk ook zeker de verwijderingsmethodes op de laatste pagina.

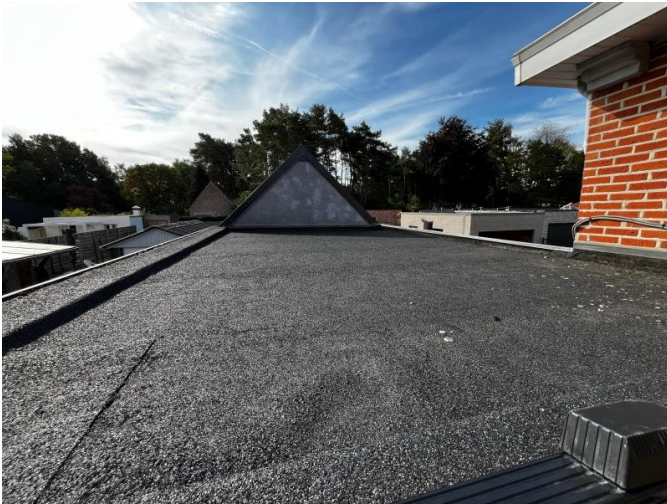
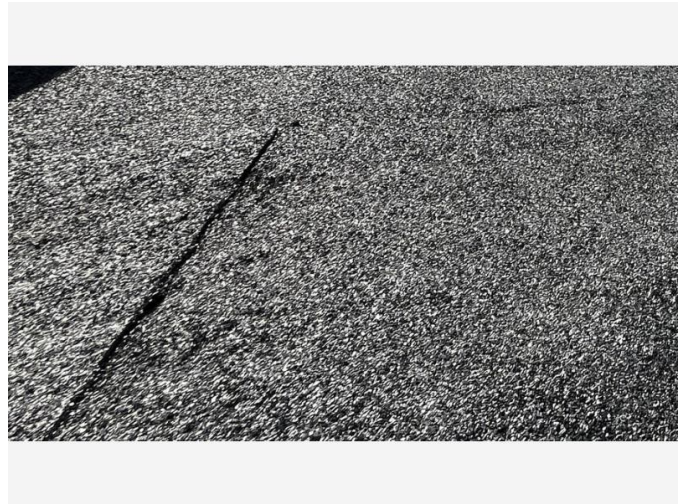
Overzichtsfoto

Detailfoto

| Eindbeoordeling materiaalisico | Zeer laag materiaalisico en/of zeer lage kans op vezelvrijgave |

| Toestand van het materiaal | Onbeschadigd, niet verweerd |

| Beschrijving | Roofing plat dak |
| Opmerking | We kunnen geen uitspraak doen over de onderliggende lagen. Bij renovatie of sloop dient er een destructief onderzoek uitgevoerd te worden van de roofing. Deskundige heeft het vermoeden dat de bovenste laag roofing recentelijk vernieuwd is en adviseert daarom om zeker een bijkomende staalname uit te voeren. Cliënt kon echter geen factuur voorleggen van vernieuwing roofing. |

Zorgvuldig beheren

- Zorg voor een veilig beheer. Vermijd het beschadigen van het asbestmateriaal. Controleer de toestand jaarlijks op wijzigingen.
- Voer bijkomende staalname(s) uit.

- Eenvoudige handelingen: mag via doe-het-zelf of door werknemer(s) met opleidingsattest eenvoudige handelingen  
De hechtgebonden toepassing mag zelf verwijderd worden. De materialen dienen zoveel mogelijk in één geheel verwijderd te worden, zonder deze te breken. De roofing wordt voorzichtig losgemaakt en omzichtig in de daarvoor voorziene container gedeponeed te worden. Maak gebruik van de juist PBM's: FFP3-mondmasker, wegwerpovertrek en -handschoenen en afspoelbaar schoeisel.

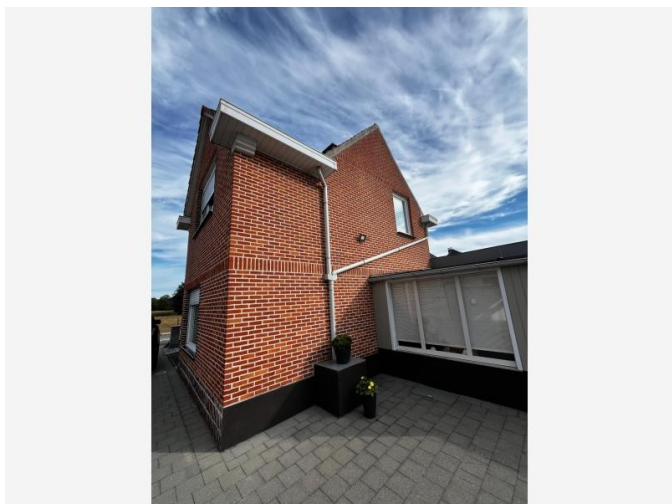
Situeringsfoto

**Reden:** Het te onderzoeken materiaal situeert zich hoger dan 3,50 m te rekenen vanaf een veilige ondergrond

**Uitleg van de asbestdeskundige:** Het onderdak is niet waarneembaar vanwege de hoogte, die meer dan 3,5 meter bedraagt. Door de afwerkingsgraad aan de binnenzijde van de bovenste verdieping is het onderdak niet zichtbaar of inspecteerbaar. We hebben geprobeerd het dak te bereiken via het plat dak, maar dit is niet gelukt zonder kans om de PVC dakgoot te beschadigen door steun te nemen met de ladder. Alleen destructief onderzoek (langs de binnenzijde) kan bepalen of het onderdak al dan niet asbesthoudend is (type menuiserite) of er dient een hoogtewerker voorzien te worden om een dakpan te proberen op te tillen, werken >3.5m.

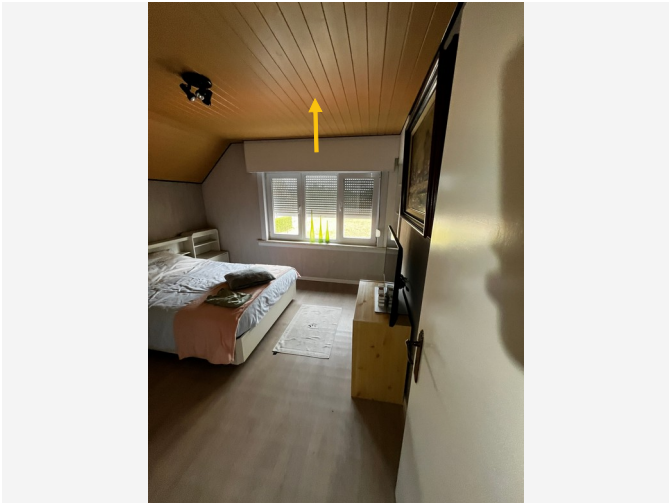
Situeringsfoto

**Reden:** Geen toegang aanwezig

**Uitleg van de asbestdeskundige:** De vermoedelijk kruipzolder onder het dak is niet toegankelijk. Hier is namelijk geen toegang voorzien.

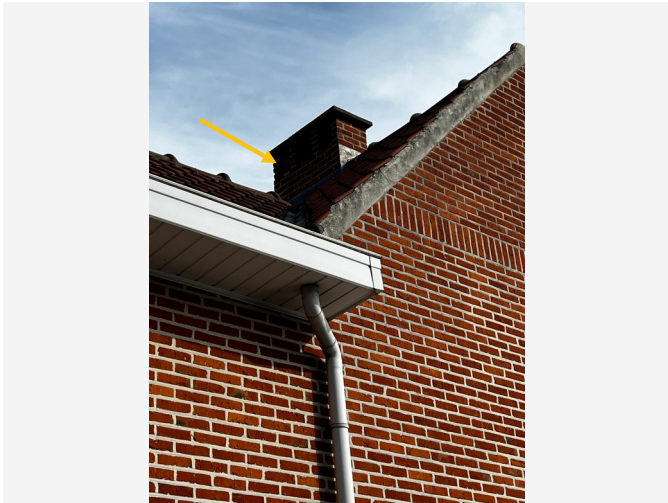
Situeringfoto

**Reden:** Het te onderzoeken materiaal situeert zich hoger dan 3,50 m te rekenen vanaf een veilige ondergrond

**Uitleg van de asbestdeskundige:** Het rookgaskanaal is niet beoordeeld. Aan de binnenzijde is de kachel aangesloten. Aan de buitenzijde is het hoger dan 3,5 meter om de schoorsteen te inspecteren. Het is niet zichtbaar of er een asbestverdacht rookgaskanaal aanwezig is in de schoorsteen. Conform ons inspectieprotocol mogen wij een beperking inroepen voor hoogtes hoger dan 3,5 m. Indien men dit wil laten onderzoeken, dient er een nieuwe afspraak gemaakt te worden en moet er een hoogtewerker voorzien worden, evenals iemand die bevoegd is om deze te bedienen en eventueel een techniek die de al dan niet aanwezige schouwwhoed kan afnemen en weer terugplaatsen.

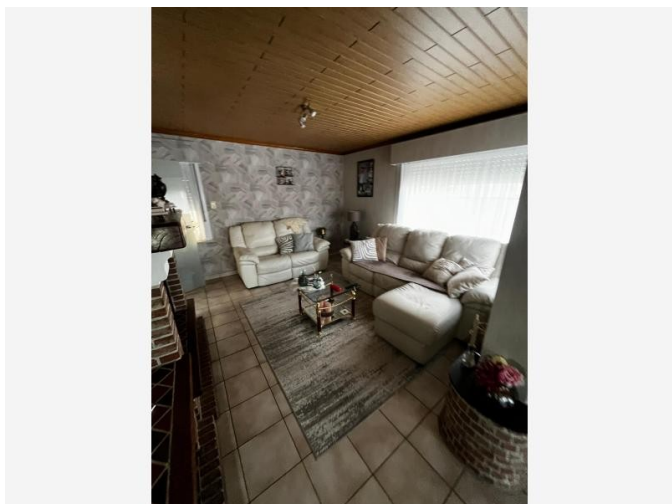
Vrije foto

De plafonds zijn gemaakt van niet-asbestverdachte materialen (bijvoorbeeld laminaat, gyproc, ...), deze toepassingen zijn niet asbestverdacht. We hebben echter niet kunnen vaststellen of er mogelijk asbestverdachte of asbesthoudende materialen achter deze toepassingen aanwezig zijn. Bij renovatie of sloop is het aangeraden om een destructief onderzoek te laten uitvoeren van deze toepassingen.

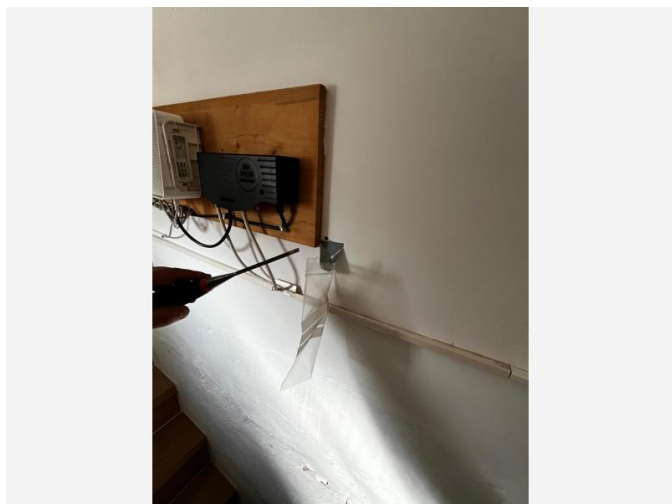
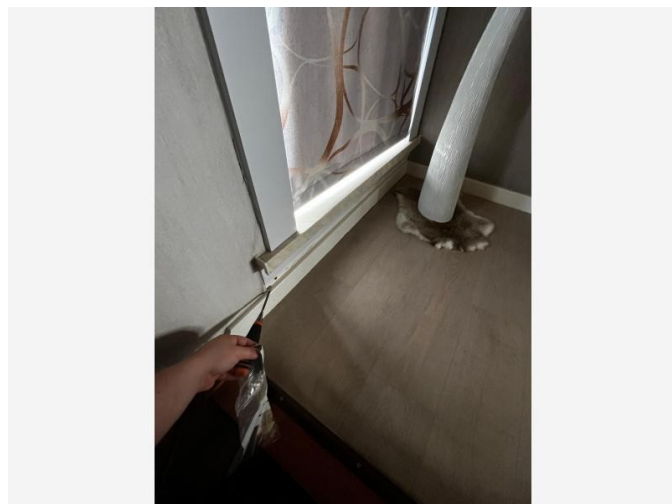
## Fiche 7: Pleisterwerk muren

Geen asbest

| # | Type | Referentie | Resultaat |
|---|---|---|---|
| 7.1 | Mengmonster | M1 | Geen asbest |

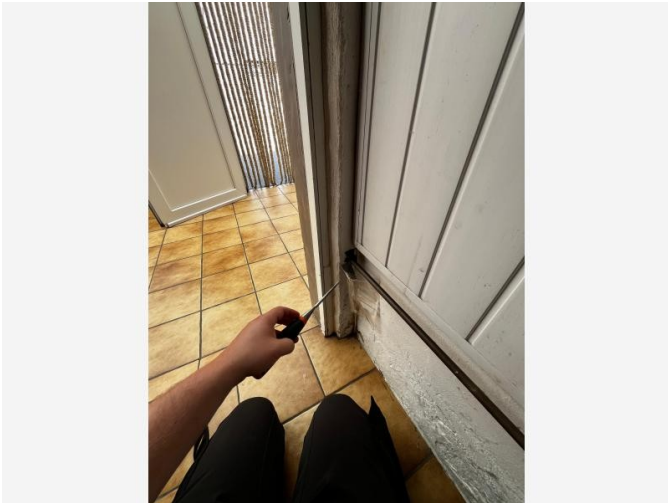
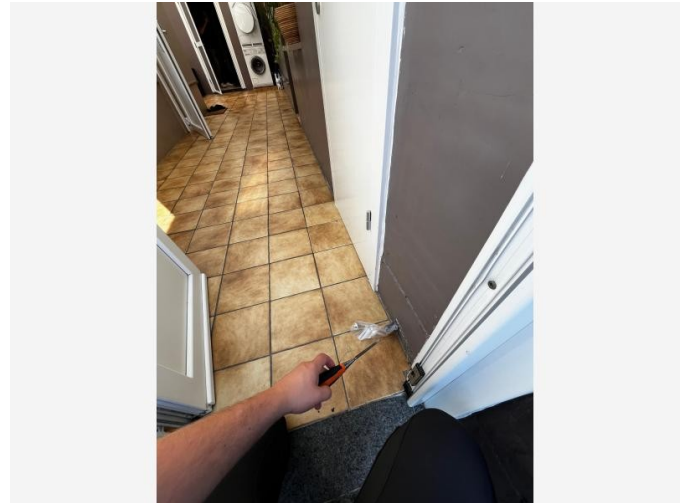
## Fiche 8: Cementage muren

Geen asbest

| # | Type | Referentie | Resultaat |
|---|---|---|---|
| 8.1 | Mengmonster | CEM1 | Geen asbest |
