# Asbestinventarisatetest

Eetsvelde 1, 9420 Erpe-Mere

Attestnummer : 20250826-000361.000

Uitgegeven op : 26.08.2025

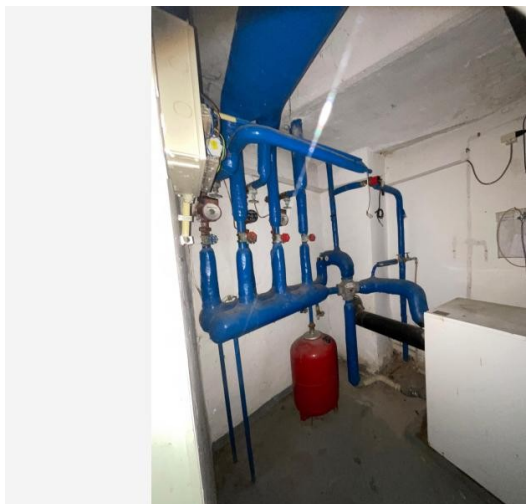
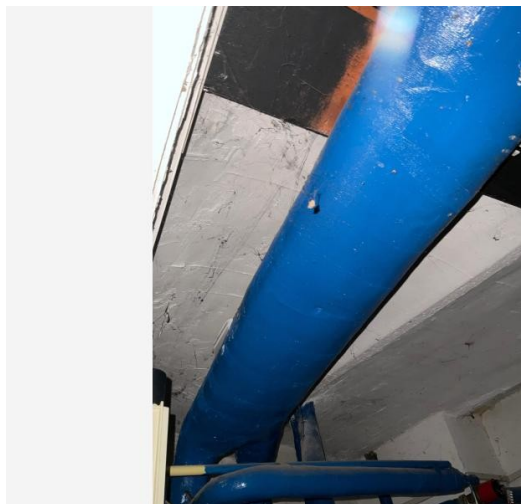
**Dringend verwijderen**

| Eindbeoordeling materiaalrisico | Hoog materiaalrisico en/of hoge kans op vezelvrijgave |

| Gebondenheid | Categorie 2: niet-hechtgebonden met matrix |
| Asbestsoort (vezeltype) | Alleen chrysotiel |
| Asbestconcentratie | Hoog ( $\geq 50\%$ ) |
| Toestand van het materiaal | Matig beschadigd, matig verweerd |

| Beschrijving | buisisolatie verwarmingsbuizen |
| Opmerking | <p>Geschatte hoeveelheid</p> <p>1 Mengstaal bochten en rechten. Stukken te dicht op elkaar voor onderscheid te maken bij verwijderen</p> |

- Zorg voor een veilig beheer. Vermijd het beschadigen van het asbestmateriaal. Controleer de toestand jaarlijks op wijzigingen.
- Verwijder dit asbestmateriaal zo snel mogelijk. Volg de toestand goed op.

- Hermetische zone (erkend asbestverwijderaar)  
Groot risico op contaminaties, enkel te verwijderen door gespecialiseerde firma's. Enkel te verwijderen door hermetische zone.

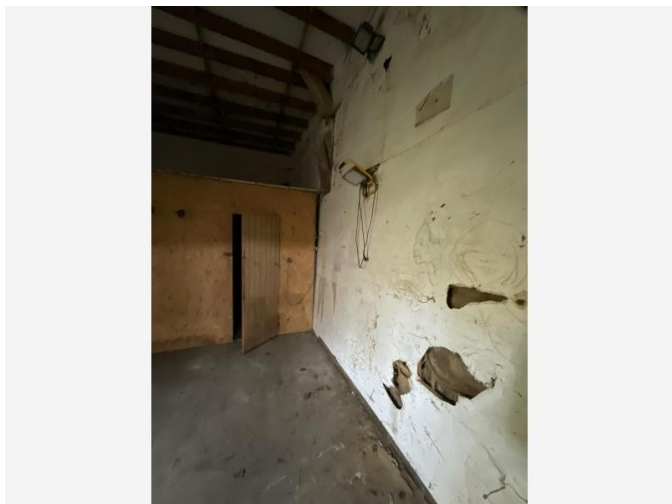
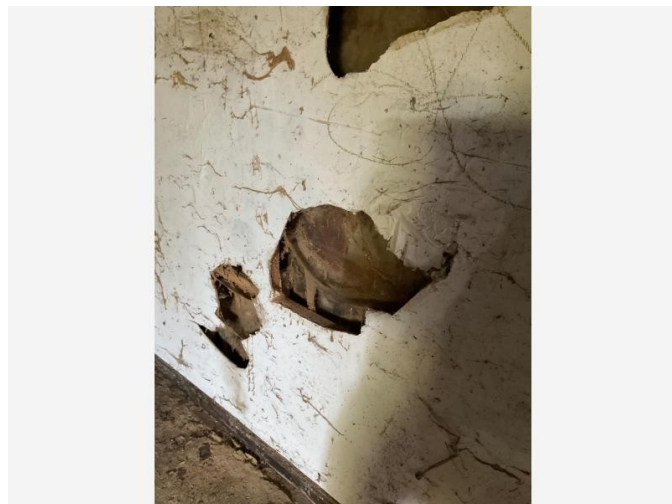
**Dringend verwijderen**

| Eindbeoordeling materiaalrisico | Hoog materiaalrisico en/of hoge kans op vezelvrijgave |

| Asbestsoort (vezeltype) | Crocidoliet aanwezig |
| Toestand van het materiaal | Zwaar beschadigd, zwaar verweerd |

| Beschrijving | Asbest lambrisering |

- Zorg voor een veilig beheer. Vermijd het beschadigen van het asbestmateriaal. Controleer de toestand jaarlijks op wijzigingen.
- Voer bijkomende staalname(s) uit.

- Eenvoudige handelingen: mag via doe-het-zelf of door werknemer(s) met opleidingsattest eenvoudige handelingen  
Bij het uitvoeren van eenvoudige handelingen, zoals toegestaan via doe-het-zelfmethoden of door werknemers met een opleidingsattest, is het gebruik van de juiste persoonlijke beschermingsmiddelen (PBM's) verplicht om blootstelling aan asbestvezels te voorkomen. Wij adviseren echter om asbest te laten verwijderen door een werknemer met opleidingscertificaat. Maar het is ook toegestaan via de doe-het-zelfmethode, mits de juiste voorzorgsmaatregelen en PBM's in acht worden genomen. De te gebruiken PBM's zijn:
  - FFP3-mondmasker of halfgelaatsmasker met P3 filter
  - wegwerpoverall (Tyvek CATIII, type 5 en 6)

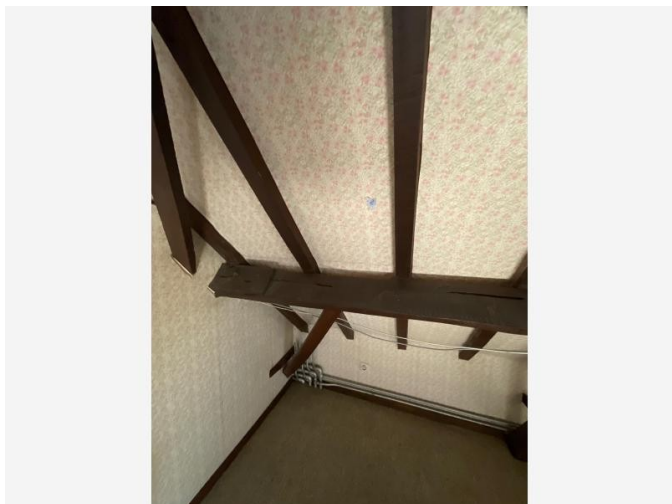
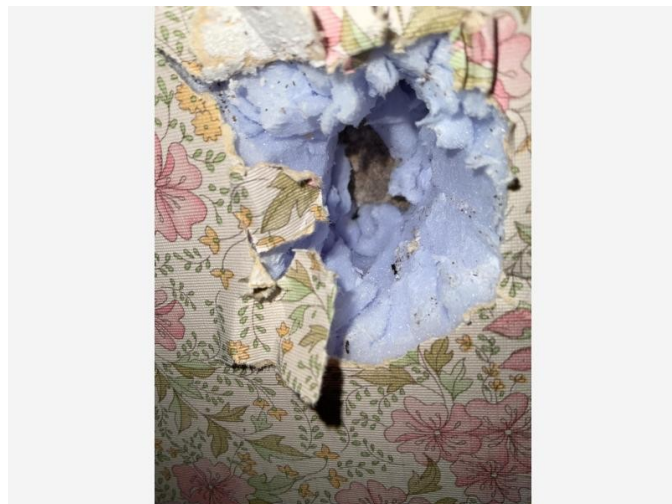
Zorgvuldig beheren

| Eindbeoordeling materiaalrisico | Zeer laag materiaalrisico en/of zeer lage kans op vezelvrijgave |

| Toestand van het materiaal | Licht beschadigd, licht verweerd. Intact calciumsilicaatmateriaal of categorie III 'gebondenheid' |

| Beschrijving | menuiserite onderdak |

- Zorg voor een veilig beheer. Vermijd het beschadigen van het asbestmateriaal. Controleer de toestand jaarlijks op wijzigingen.
- Zorg voor een veilig beheer en verwijder dit asbestmateriaal wanneer het bij werken eenvoudig bereikbaar wordt. Controleer de toestand jaarlijks op wijzigingen.
- Voer bijkomende staalname(s) uit.

- Eenvoudige handelingen: mag via doe-het-zelf of door werknemer(s) met opleidingsattest eenvoudige handelingen  
Bij het uitvoeren van eenvoudige handelingen, zoals toegestaan via doe-het-zelfmethoden of door werknemers met een opleidingsattest, is het gebruik van de juiste persoonlijke beschermingsmiddelen (PBM's) verplicht om blootstelling aan asbestvezels te voorkomen. Wij adviseren echter om asbest te laten verwijderen door een werknemer met opleidingscertificaat. Maar het is ook toegestaan via de doe-het-zelfmethode, mits de juiste voorzorgsmaatregelen en PBM's in acht worden genomen. De te gebruiken PBM's zijn:

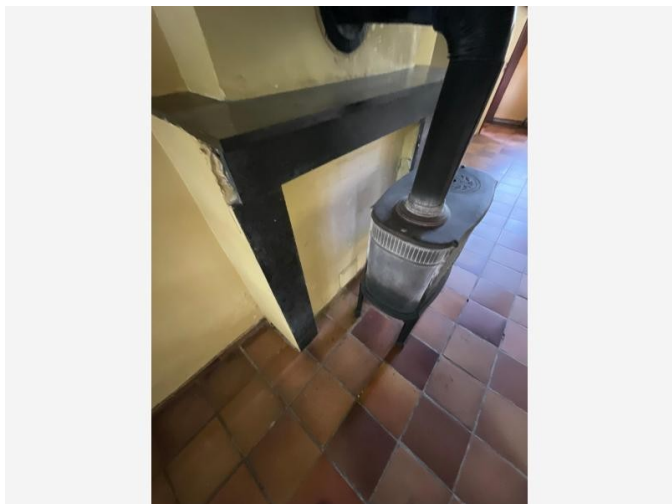
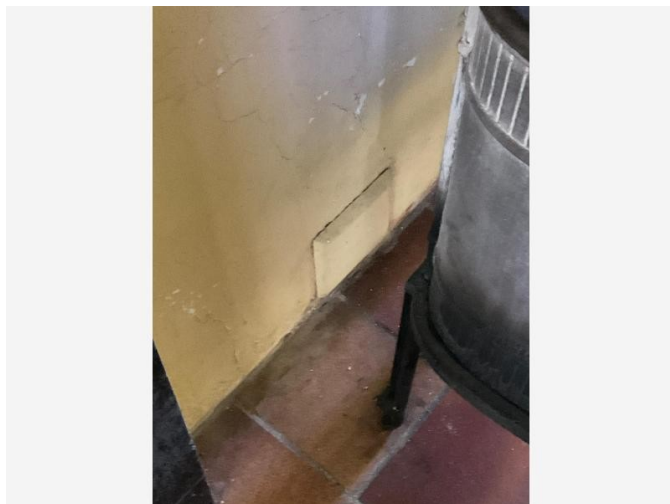
Zorgvuldig beheren

| Eindbeoordeling materiaalrisico | Laag materiaalrisico en/of verlaagde kans op vezelvrijgave |

| Toestand van het materiaal | Onbeschadigd, niet verweerd |

| Beschrijving | Asbest cement luikje |

- Zorg voor een veilig beheer. Vermijd het beschadigen van het asbestmateriaal. Controleer de toestand jaarlijks op wijzigingen.
- Voer bijkomende staalname(s) uit.

- Eenvoudige handelingen: mag via doe-het-zelf of door werknemer(s) met opleidingsattest eenvoudige handelingen  
Bij het uitvoeren van eenvoudige handelingen, zoals toegestaan via doe-het-zelfmethoden of door werknemers met een opleidingsattest, is het gebruik van de juiste persoonlijke beschermingsmiddelen (PBM's) verplicht om blootstelling aan asbestvezels te voorkomen. Wij adviseren echter om asbest te laten verwijderen door een werknemer met opleidingscertificaat. Maar het is ook toegestaan via de doe-het-zelfmethode, mits de juiste voorzorgsmaatregelen en PBM's in acht worden genomen. De te gebruiken PBM's zijn:
  - FFP3-mondmasker of halfgelaatsmasker met P3 filter
  - wegwerpoverall (Tyvek CATIII, type 5 en 6)

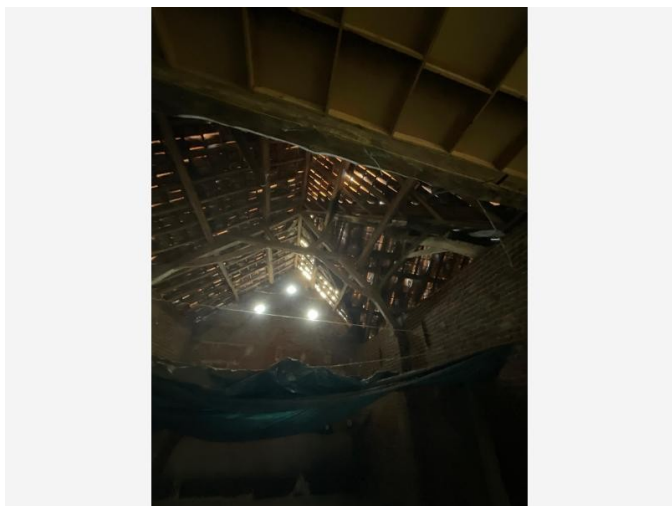
Dit onderdak type is niet asbest verdacht. Deze zijn steekproefsgewijs vastgesteld en kunnen, indien de vaststelling dit niet toeliet, geen uitspraak doen over het volledige onderdak.

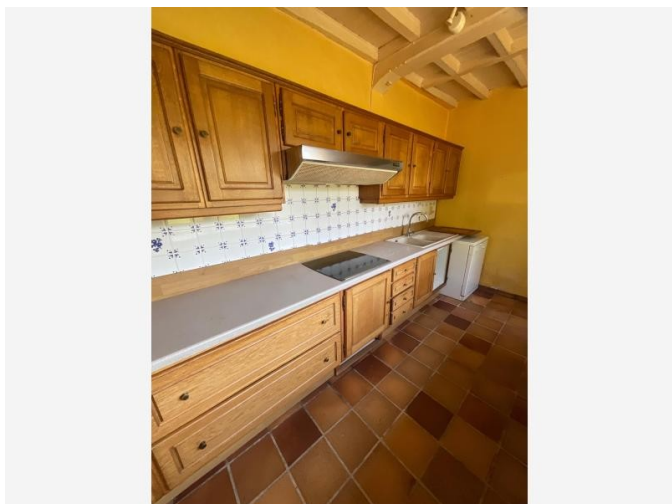
Achter de tegels bevindt zich faiancelijm. Deze moet volgens het IP verplicht bemonsterd worden. Tijdens de inspectie heeft de inspecteur geen faiancelijm aangetroffen, maar heeft hij wel een sterk vermoeden dat zich deze achter de tegels bevindt. Let op bij werken aan deze plaatsen. Faiancelijm kon vroeger asbesthoudend zijn. Een bijkomend onderzoek is aangeraden indien er werken gepland zijn.

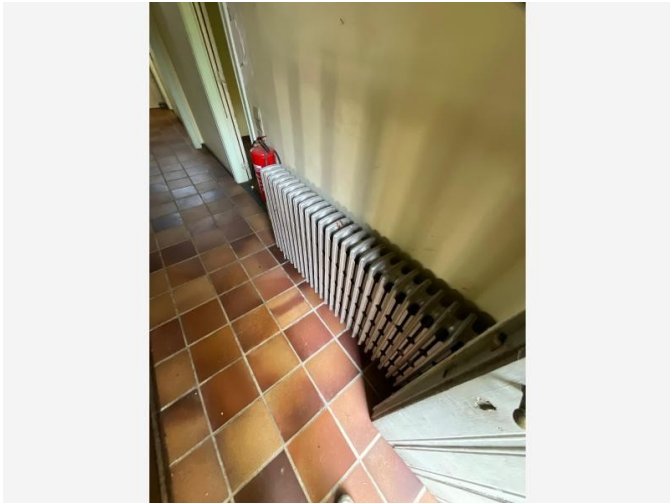
tussen de compartimenten werd vaak asbest koord of pakking gebruikt. Bijkomend onderzoek aangeraden bij werken aan de radiatoren. De inspecteur kon aan de buitenzijde van de radiator geen asbest vaststellen

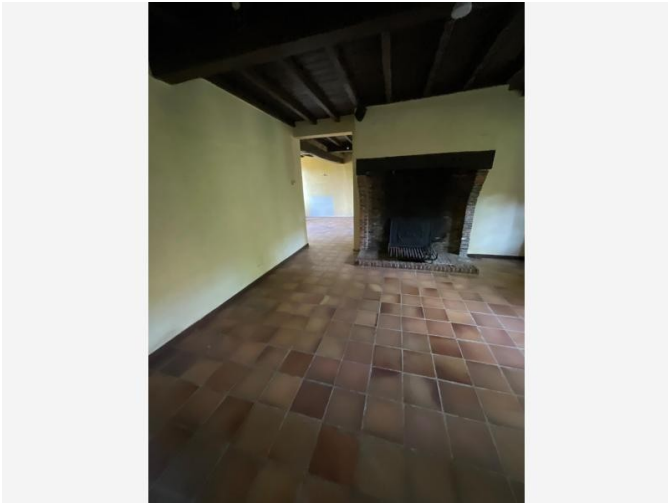
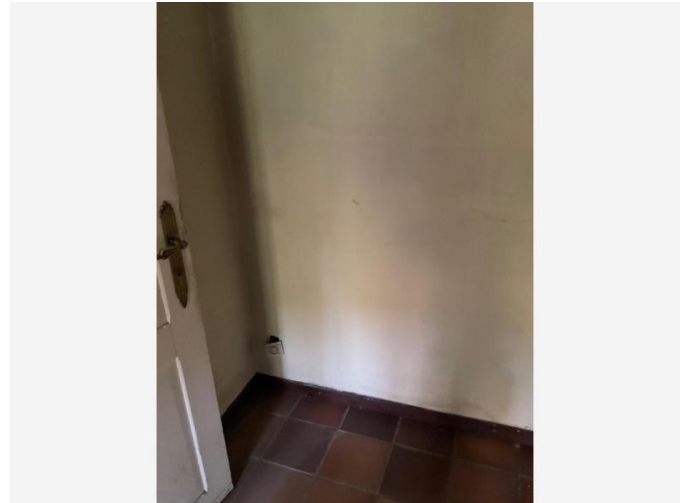
## Fiche 8: pleisterwerk wanden

Geen asbest

| # | Type | Referentie | Resultaat |
|---|---|---|---|
| 8.1 | Mengmonster | mm01 | Geen asbest |

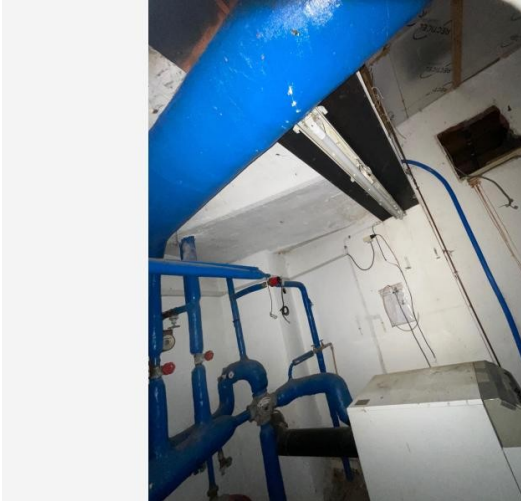
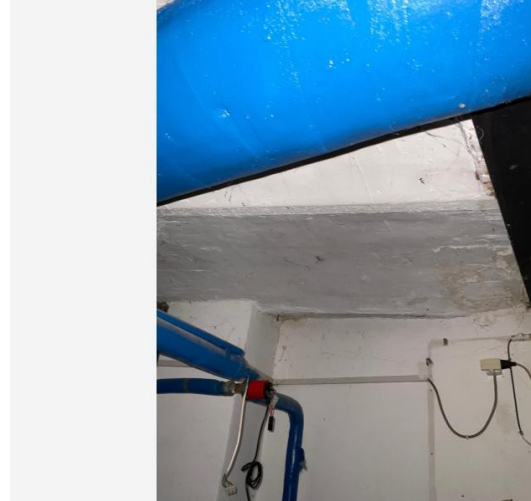
## Fiche 9: pleisterwerk plafond

Geen asbest
