# Asbestinventarisatetest

Mimosasoord 9, 1950 Kraainem

Attestnummer : 20250511-000040.000

**Niet-asbestveilig**

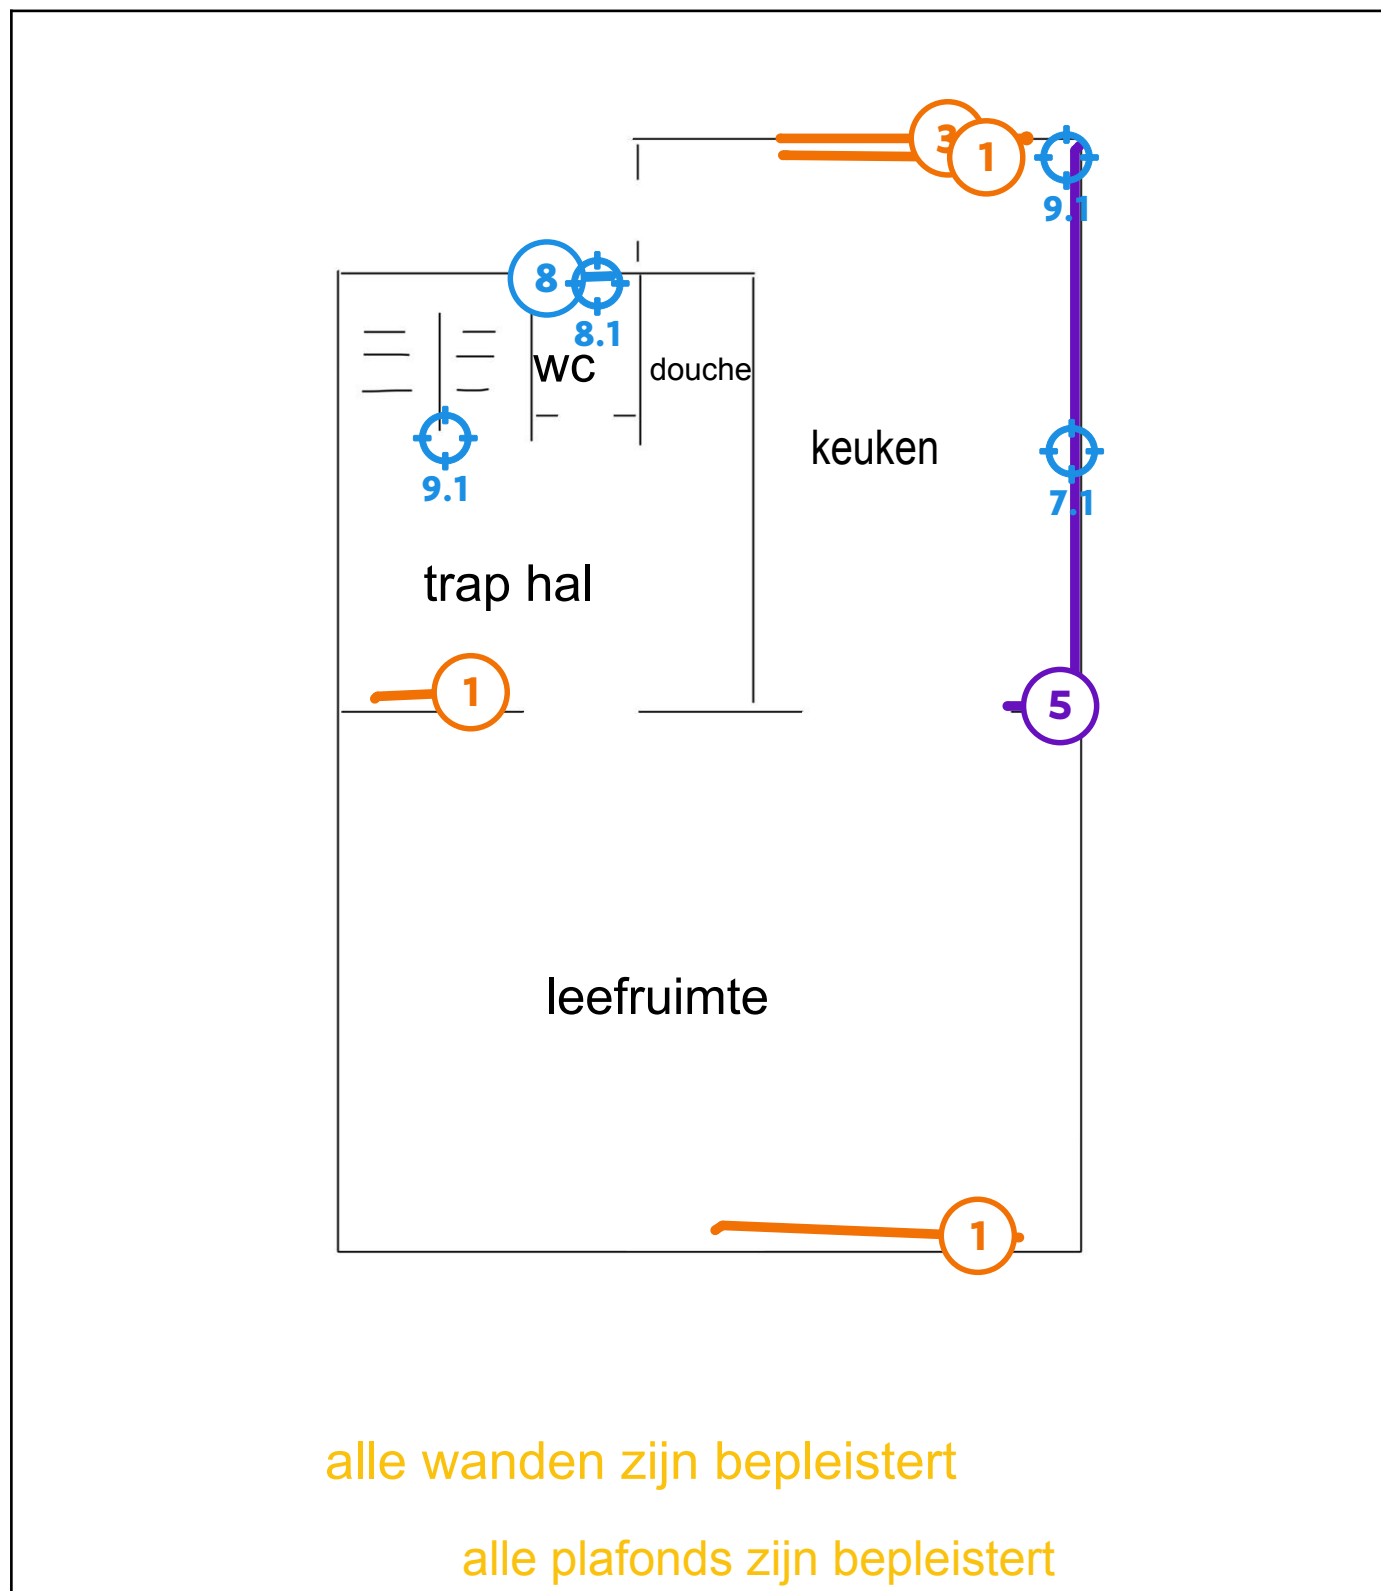
## Plan 1.2: Gelijksvloer

| 1. Pakkingen tussen radiatorbladeren | Asbestmateriaal | <a href="#">Verwijderen</a> |
| 3. Vensterbanken | Asbestmateriaal | <a href="#">Verwijderen</a> |

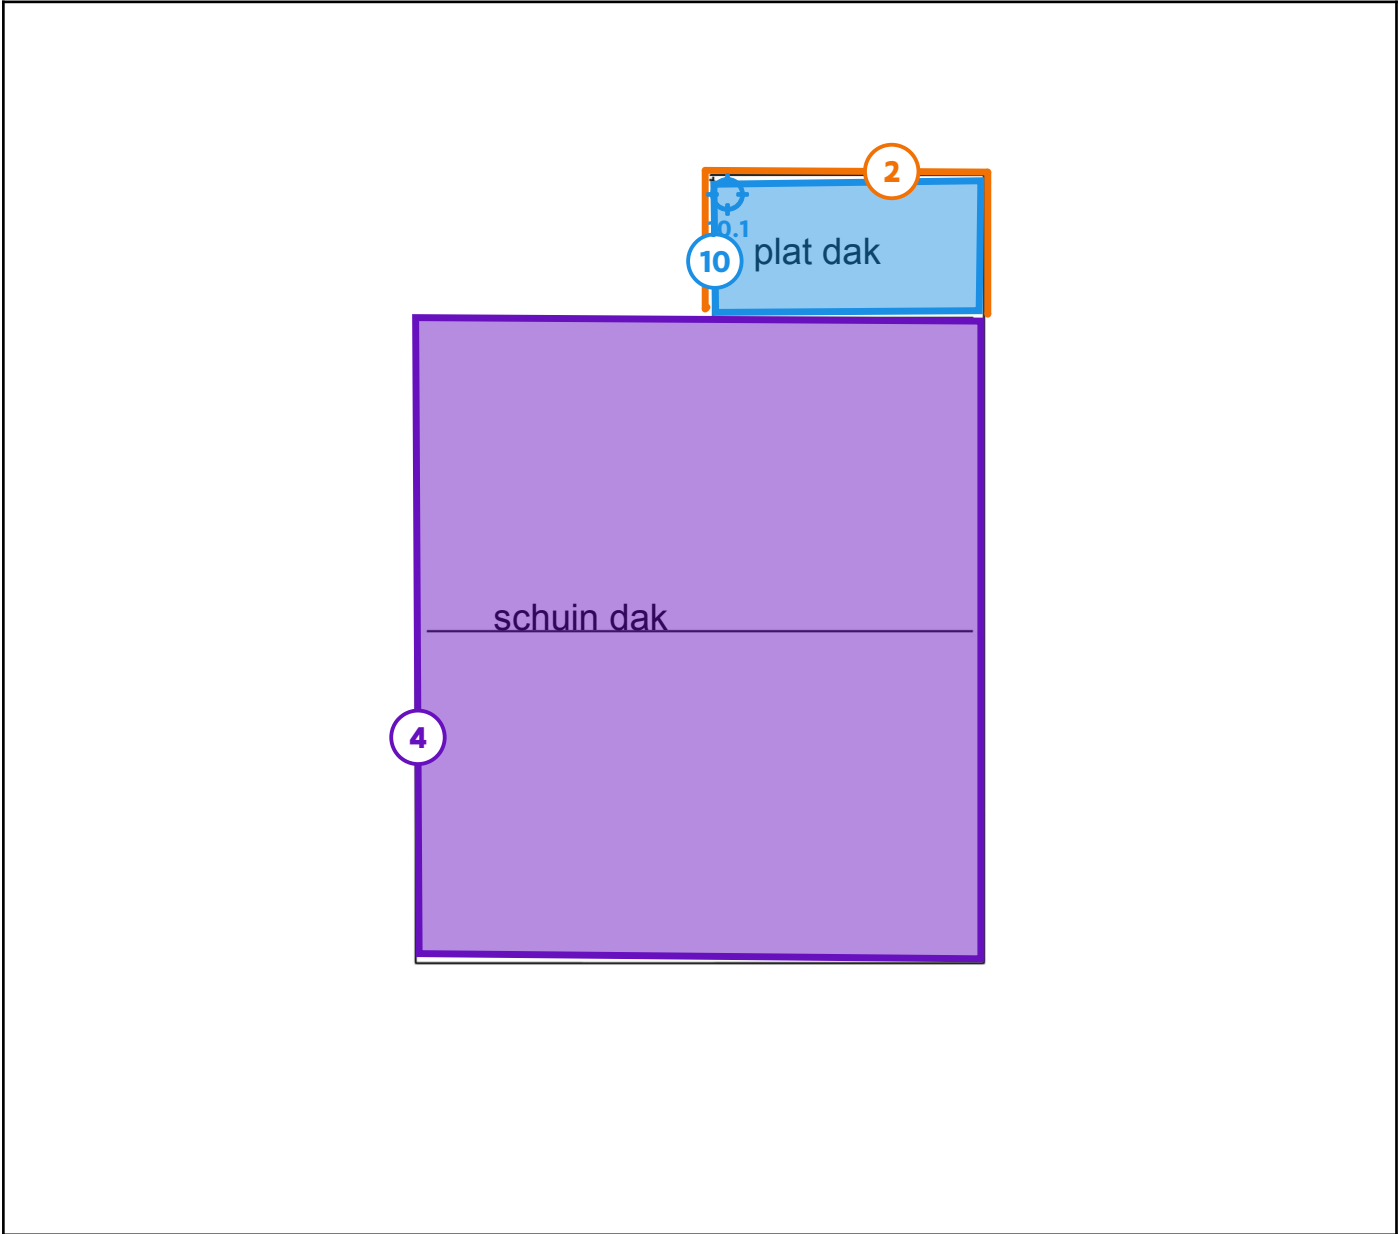
# Plan 1.5: Dakconstructie

| Beschrijving | Type | Actie |
|---|---|---|
| 2. Zijwanden plat dak | Asbestmateriaal | Verwijderen |
| 4. Onderdak niet waarneembaar | Beperking | - |

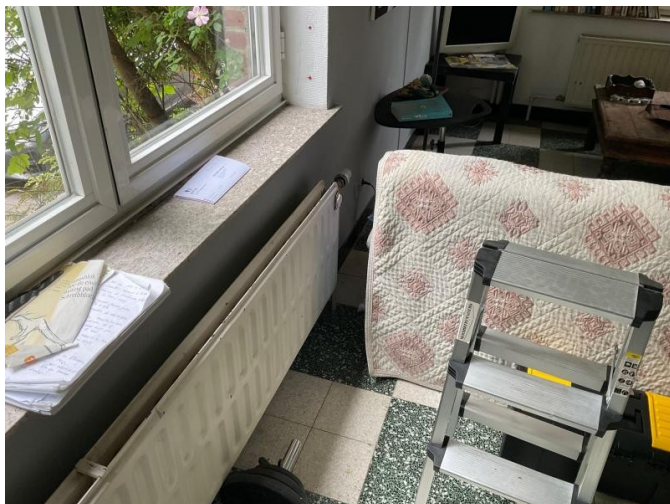
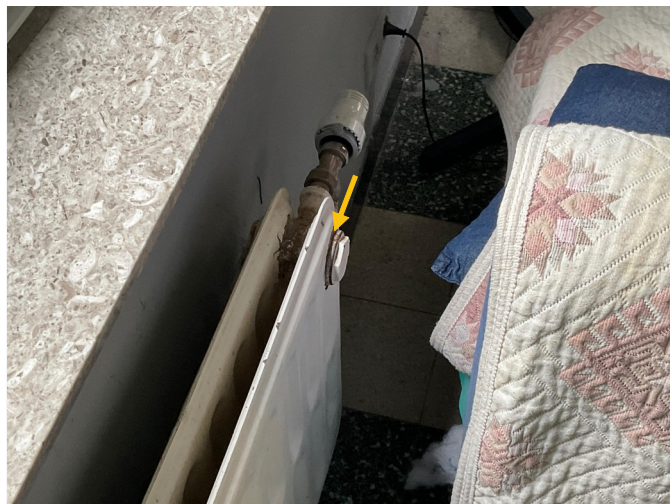
| Eindbeoordeling materiaalrisico | Zeer laag materiaalrisico en/of zeer lage kans op vezelvrijgave |

| Gebondenheid | Categorie 2: niet-hechtgebonden met matrix |
| Asbestsoort (vezeltype) | Alleen chrysotiel |
| Asbestconcentratie | Hoog ( $\geq 50\%$ ) |
| Toestand van het materiaal | Onbeschadigd, niet verweerd |

| Beschrijving | Pakkingen tussen radiatorbladeren |
| Asbestmateriaal | Pakking, dichting |

Het asbestmateriaal valt onder de mijlpaal van 2034.

Verwijderen

- Zorg voor een veilig beheer. Vermijd het beschadigen van het asbestmateriaal. Controleer de toestand jaarlijks op wijzigingen.

- Eenvoudige handelingen: mag via doe-het-zelf of door werknemer(s) met opleidingsattest eenvoudige handelingen  
De techniek van de eenvoudige handelingen mag worden toegepast bij de verwijdering van deze toepassing .

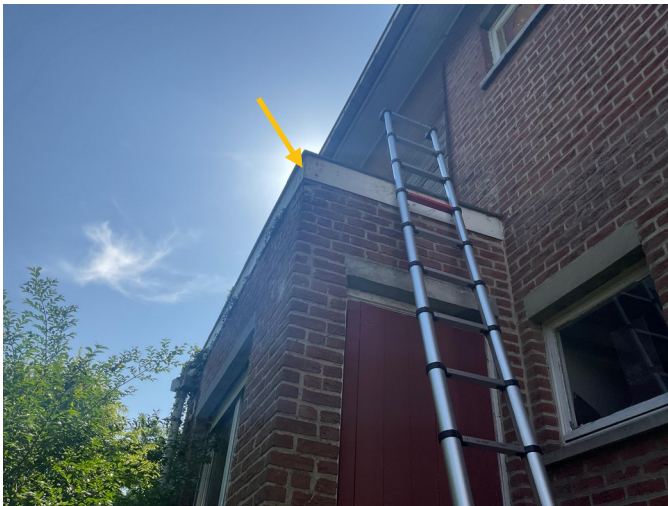
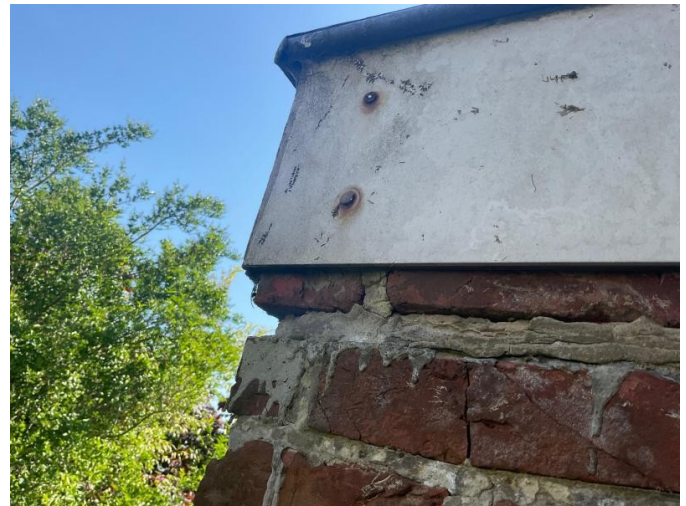
| Eindbeoordeling materiaalrisico | Laag materiaalrisico en/of verlaagde kans op vezelvrijgave |

| Gebondenheid | Categorie 1: hechtgebonden in oorsprong |
| Asbestsoort (vezeltype) | Crocidoliet aanwezig |
| Toestand van het materiaal | Licht beschadigd, licht verweerd. Intact calciumsilicaatmateriaal of categorie III 'gebondenheid' |

| Beschrijving | Zijwanden plat dak |
| Asbestmateriaal | Dak- en gevelbekleding - Plaat |

Het asbestmateriaal valt onder de mijlpaal van 2034.

Verwijderen

- Zorg voor een veilig beheer. Vermijd het beschadigen van het asbestmateriaal. Controleer de toestand jaarlijks op wijzigingen.
- Voer bijkomende staalname(s) uit.

- Eenvoudige handelingen: mag via doe-het-zelf of door werknemer(s) met opleidingsattest eenvoudige handelingen  
De techniek van de eenvoudige handelingen mag worden toegepast bij de verwijdering van deze toepassing .

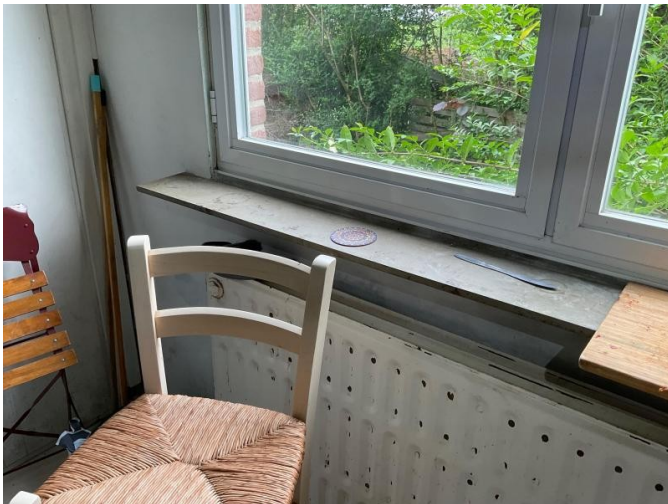
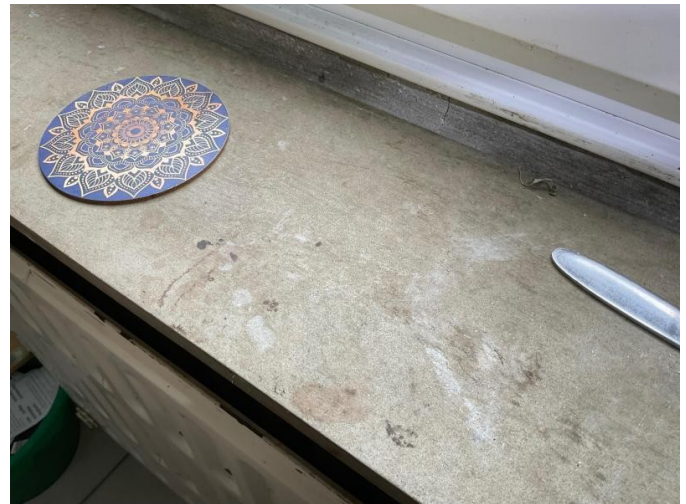
| Eindbeoordeling materiaalrisico | Verhoogd materiaalrisico en/of verhoogde kans op vezelvrijgave |

| Gebondenheid | Categorie 1: hechtgebonden in oorsprong |
| Asbestsoort (vezeltype) | Crocidoliet aanwezig |
| Toestand van het materiaal | Licht beschadigd, licht verweerd. Intact calciumsilicaatmateriaal of categorie III 'gebondenheid' |

| Beschrijving | Vensterbanken |
| Asbestmateriaal | Vensterbanken |

Het asbestmateriaal valt onder de mijlpaal van 2040.

Verwijderen

- Zorg voor een veilig beheer. Vermijd het beschadigen van het asbestmateriaal. Controleer de toestand jaarlijks op wijzigingen.
- Voer bijkomende staalname(s) uit.

- Eenvoudige handelingen: mag via doe-het-zelf of door werknemer(s) met opleidingsattest eenvoudige handelingen  
De techniek van de eenvoudige handelingen mag worden toegepast bij de verwijdering van deze toepassing .

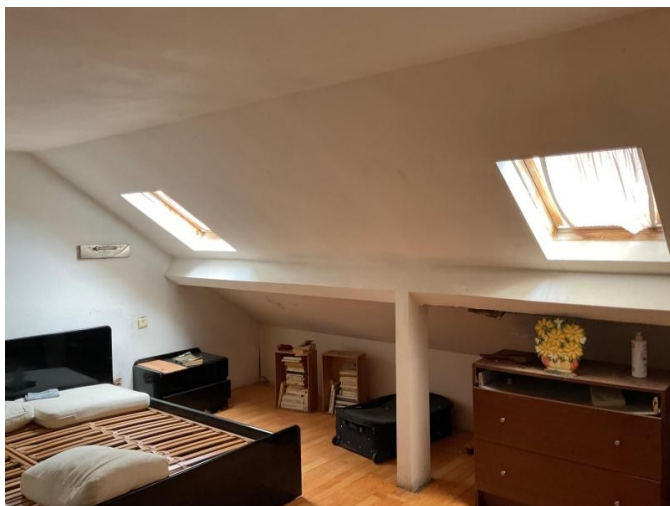
**Reden:** Het te onderzoeken materiaal situeert zich hoger dan 3,50 m te rekenen vanaf een veilige ondergrond

**Uitleg van de asbestdeskundige:** Het onderdak is niet waarneembaar. Mdeze bevind zich te hoog om van een veilige ondergrond een pan te kunnen weghalen .

De binnenkant is volledig afgewerkt .

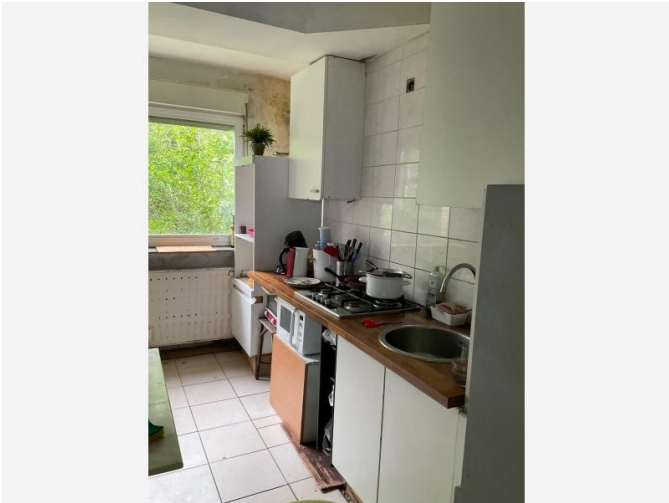
deze wanden zijn betegeld en de gebruikte tegellijm is niet waarneembaar zonder destructief onderzoek

Tegellijm kan asbesthoudend zijn, daarom is het aangeraden om extra onderzoek te laten uitvoeren bij renovatie of sloopwerken

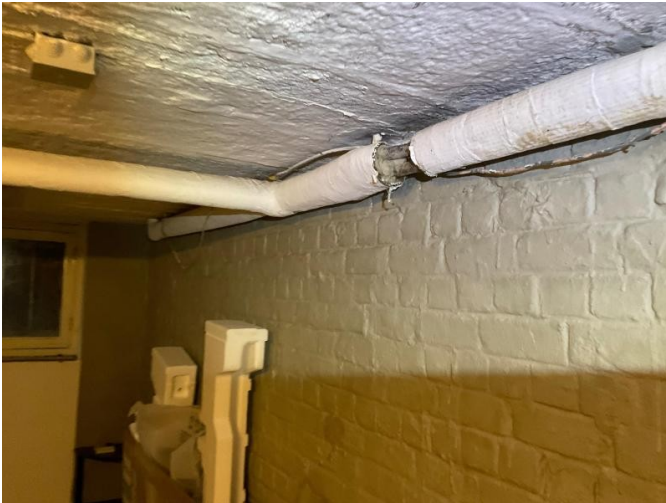
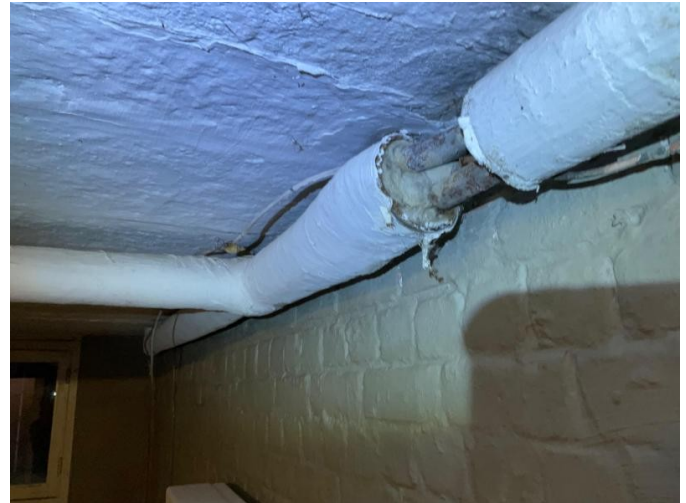
## Fiche 6: Leiding isolatie

Geen asbest

| # | Type | Referentie | Resultaat |
|---|---|---|---|
| 6.1 | Mengmonster | 25216/03 rechte stukken | Geen asbest |
| 6.2 | Mengmonster | 25216/04 bochten | Geen asbest |

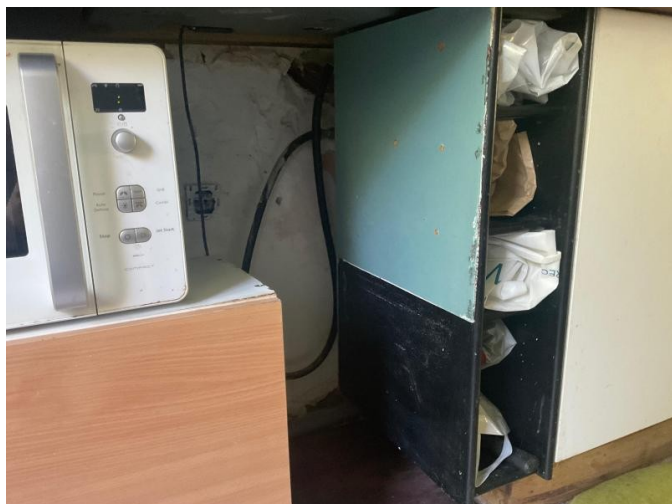
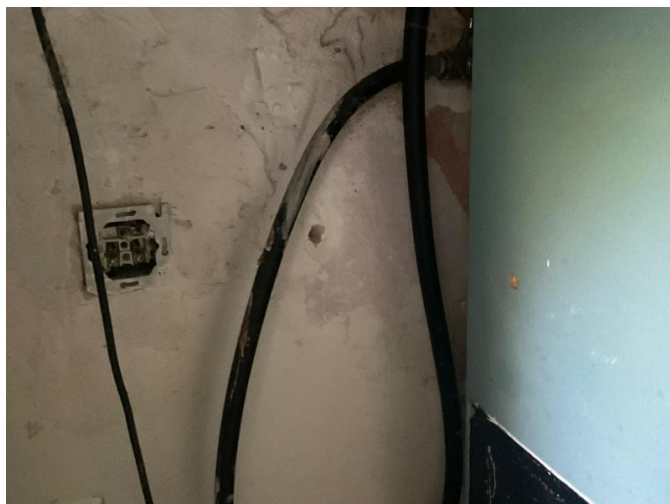
## Fiche 7: Pleisterwerk muren

Geen asbest

| # | Type | Referentie | Resultaat |
|---|---|---|---|
| 7.1 | Mengmonster | 25216/01 | Geen asbest |

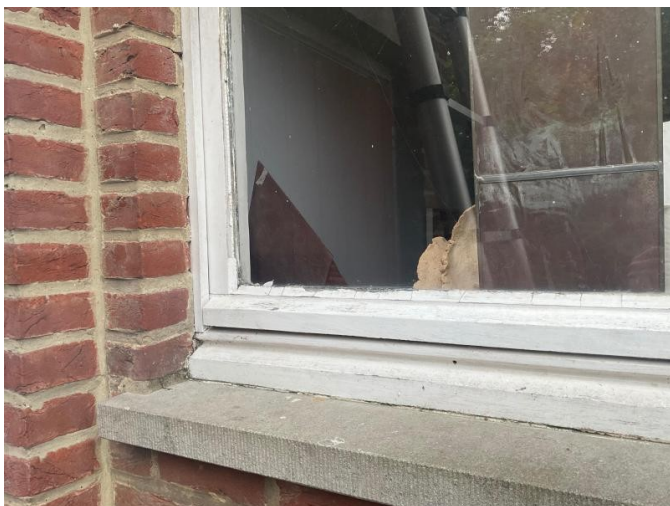
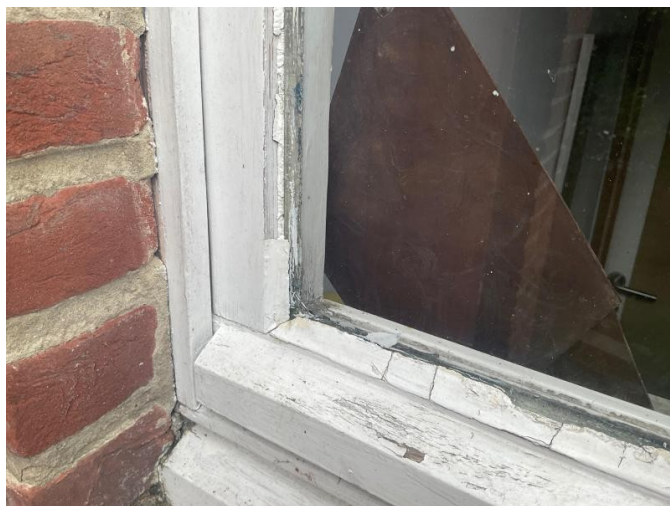
## Fiche 8: Mastiek ramen

Geen asbest

| # | Type | Referentie | Resultaat |
|---|---|---|---|
| 8.1 | Puntmonster | 25216/06 | Geen asbest |

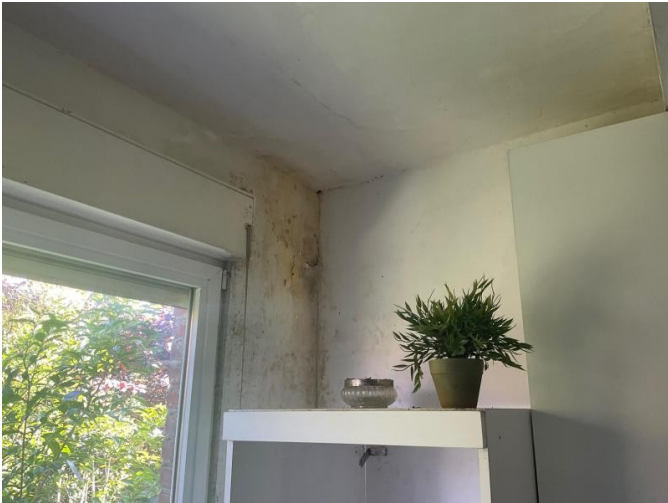
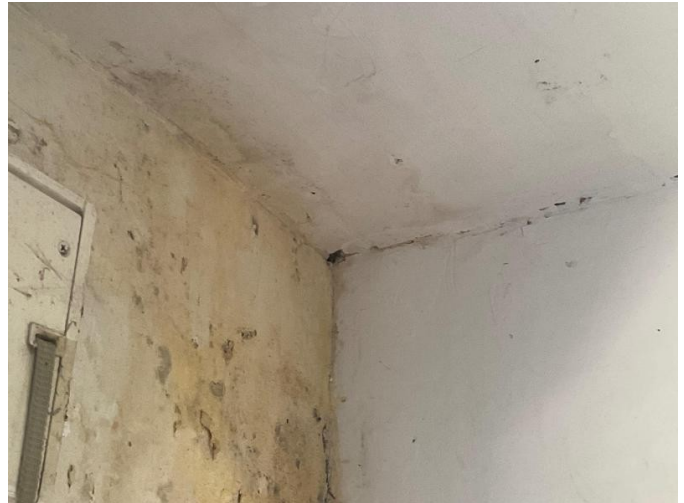
## Fiche 9: Pleisterwerk plafonds

Geen asbest

| # | Type | Referentie | Resultaat |
|---|---|---|---|
| 9.1 | Mengmonster | 25216/02 | Geen asbest |

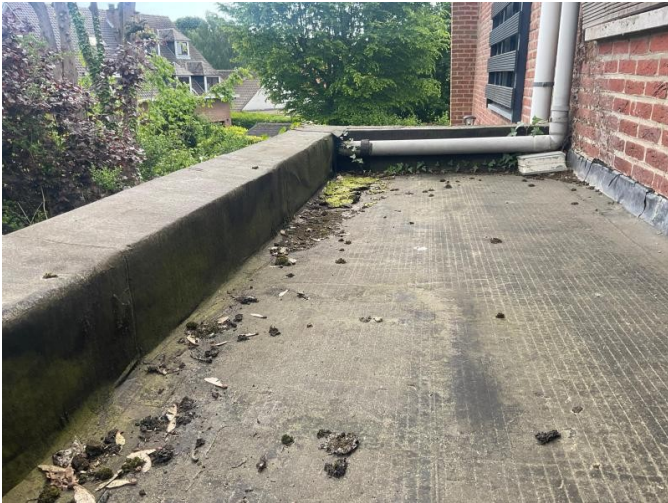
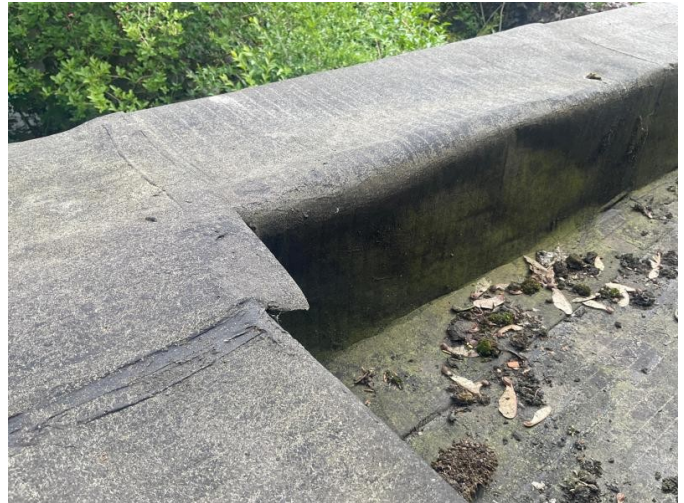
## Fiche 10: Roofing plat dak keuken

Geen asbest

| # | Type | Referentie | Resultaat |
|---|---|---|---|
| 10.1 | Mengmonster | 25216/05 | Geen asbest |
