# Asbestinventarisat attest

Hoendergaarsen 29, 2370 Arendonk

Attestnummer : 20250831-000160.000

**Niet-asbestveilig**

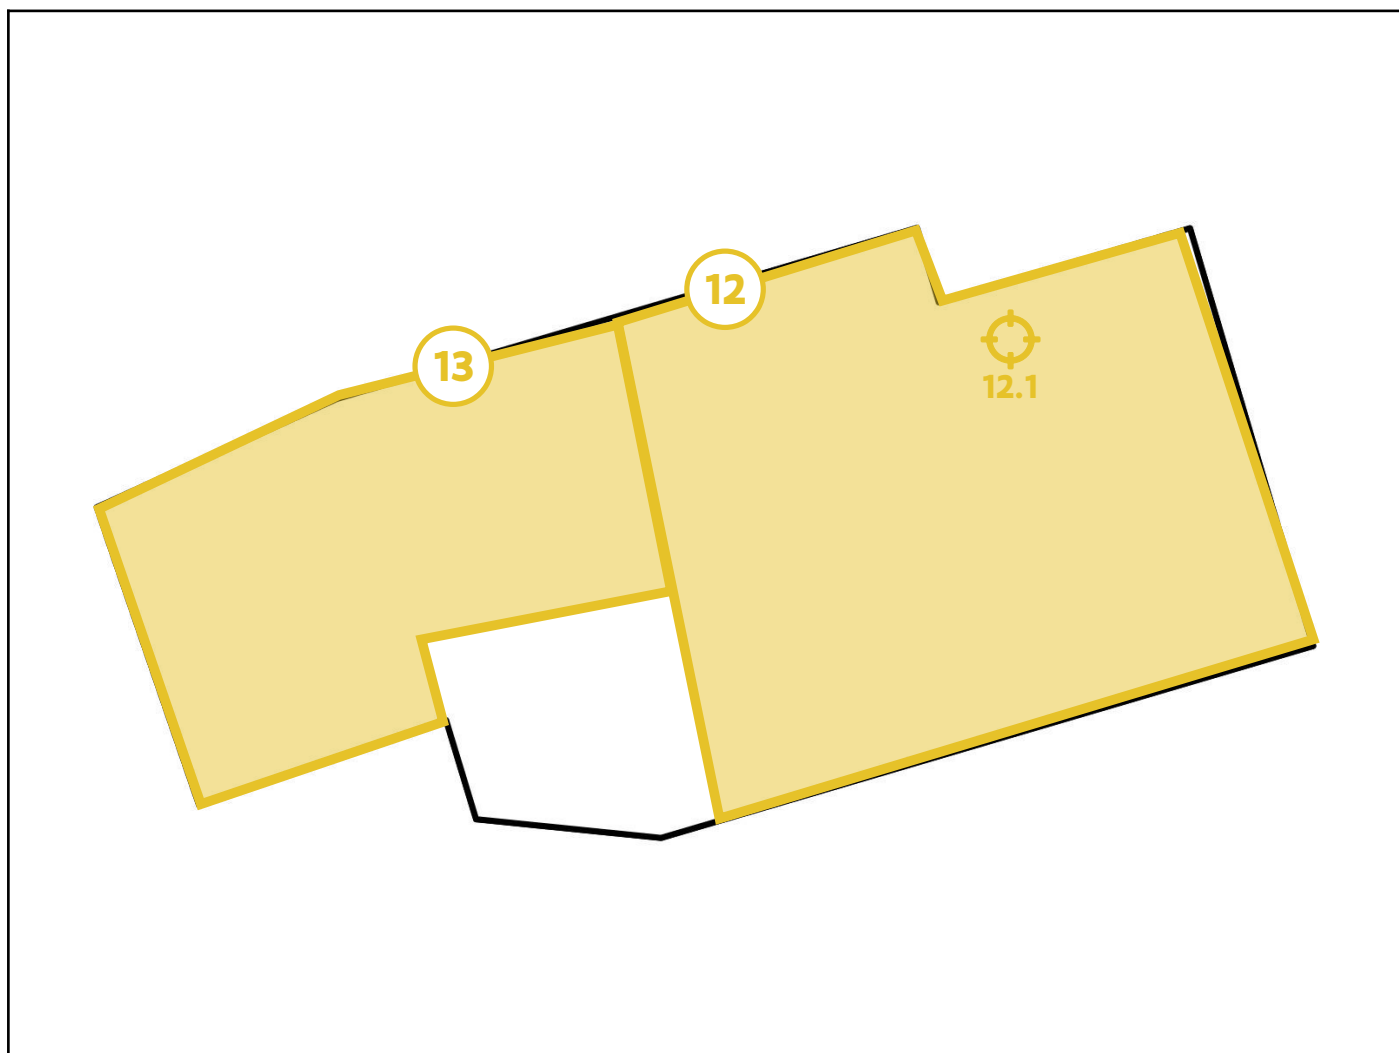
## Plan 1.2: Woning: onderdak / roofing

| Beschrijving | Type | Actie |
|---|---|---|
| 13. Roofing (zonder staalname: kans lekkage) | Asbestmateriaal | Zorgvuldig beheren |

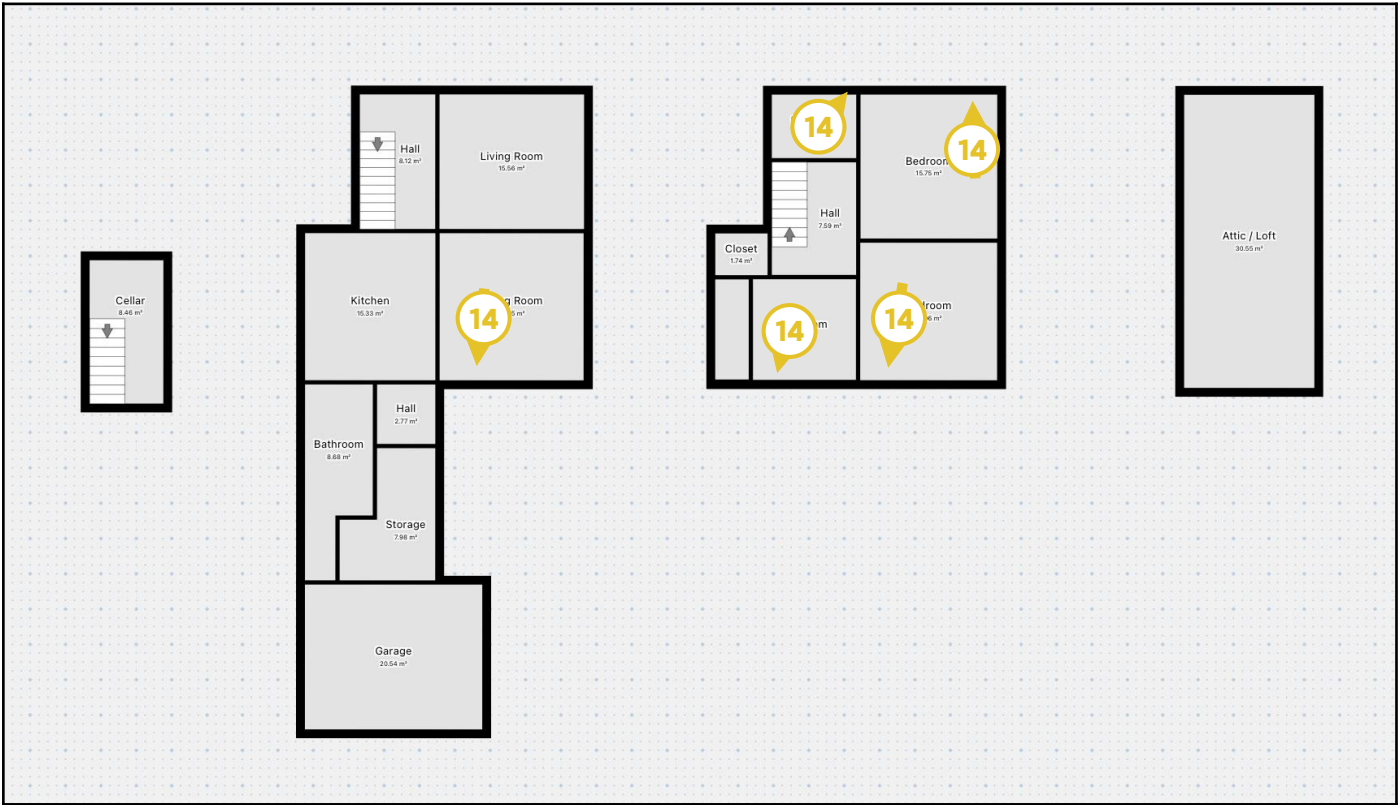
# Plan 1.5: Woning : bakeliet

| Beschrijving | Type | Actie |
|---|---|---|
| 14. Bakeliet toep.(radiatorknoppen) | Asbestmateriaal | Zorgvuldig beheren |

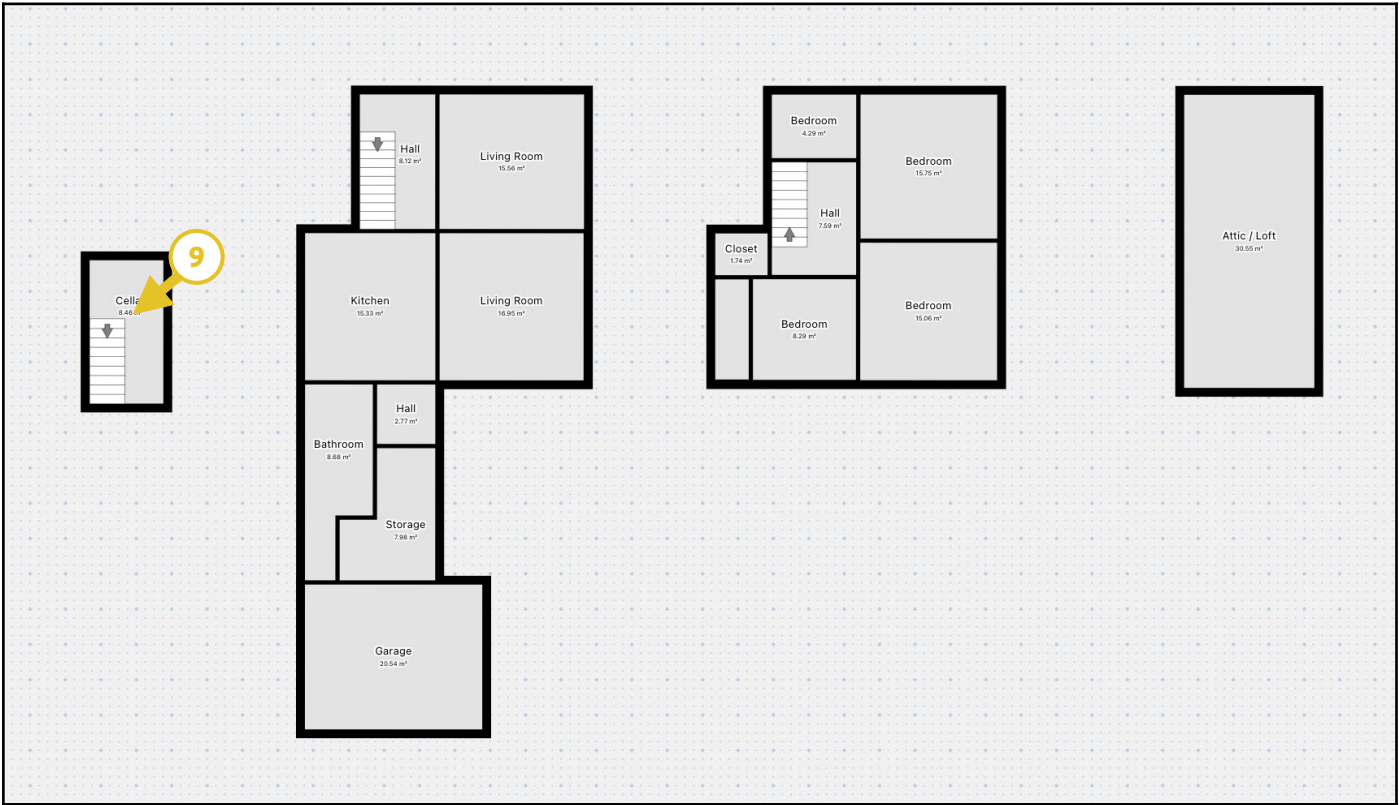
# Plan 1.10: Woning: AC buis kelder

| Beschrijving | Type | Actie |
|---|---|---|
| 9. AC afvoerbuis (visueel vastgesteld) | Asbestmateriaal | Zorgvuldig beheren |

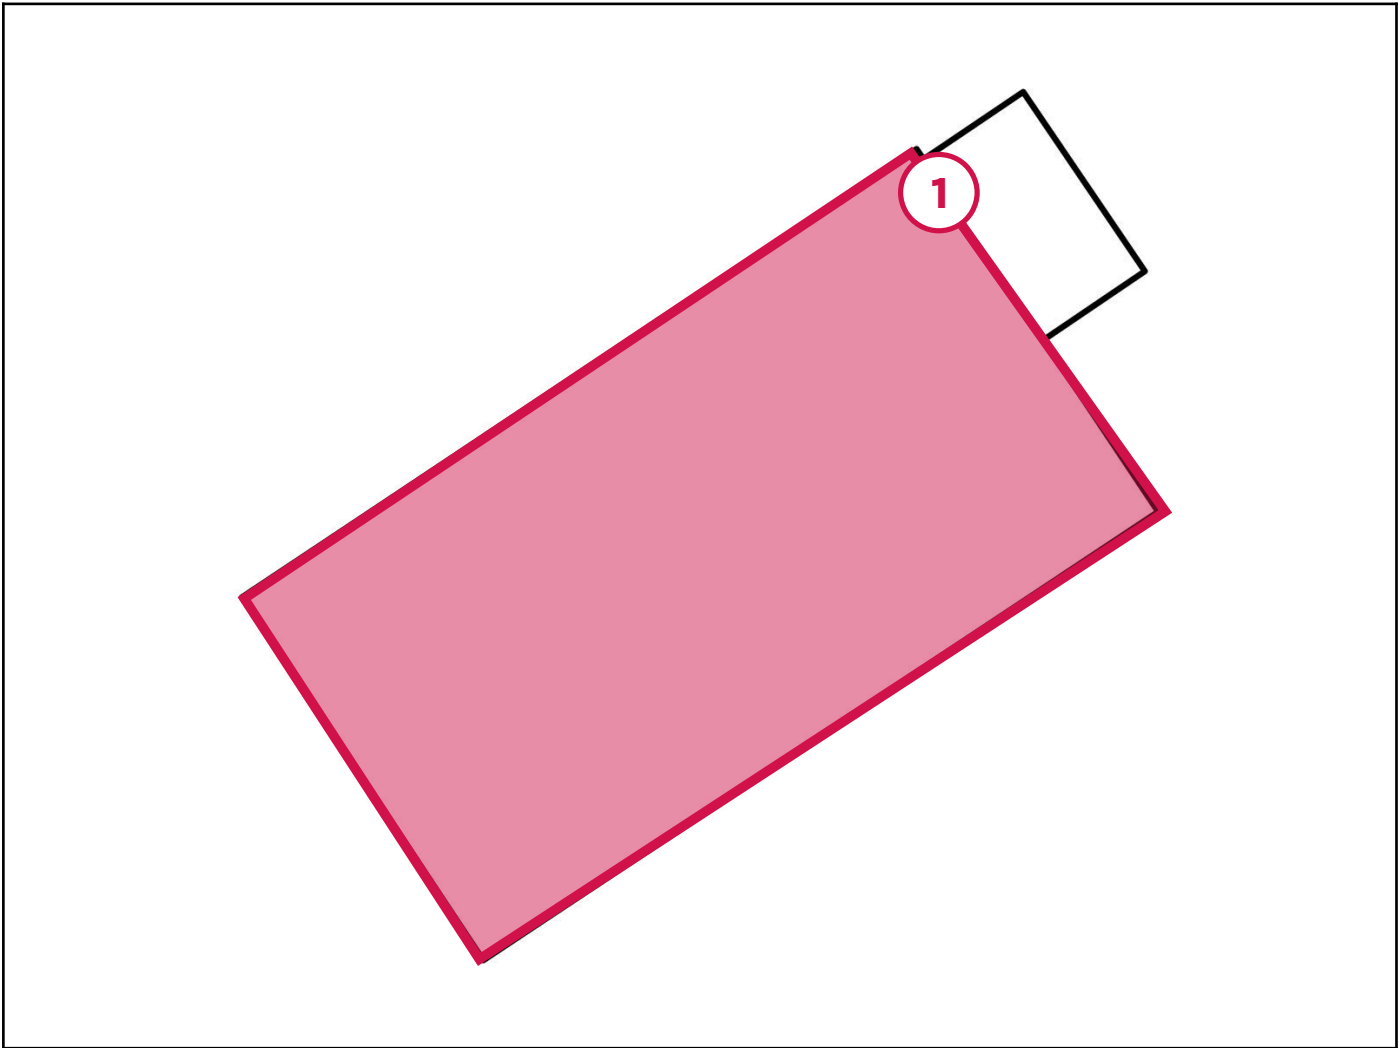
## Plan 2.2: Schuur: golfplaten

| Beschrijving | Type | Actie |
|---|---|---|
| 1. Golfplaten visueel vastgesteld (zonder staal) schuur | Asbestmateriaal | Dringend verwijderen |

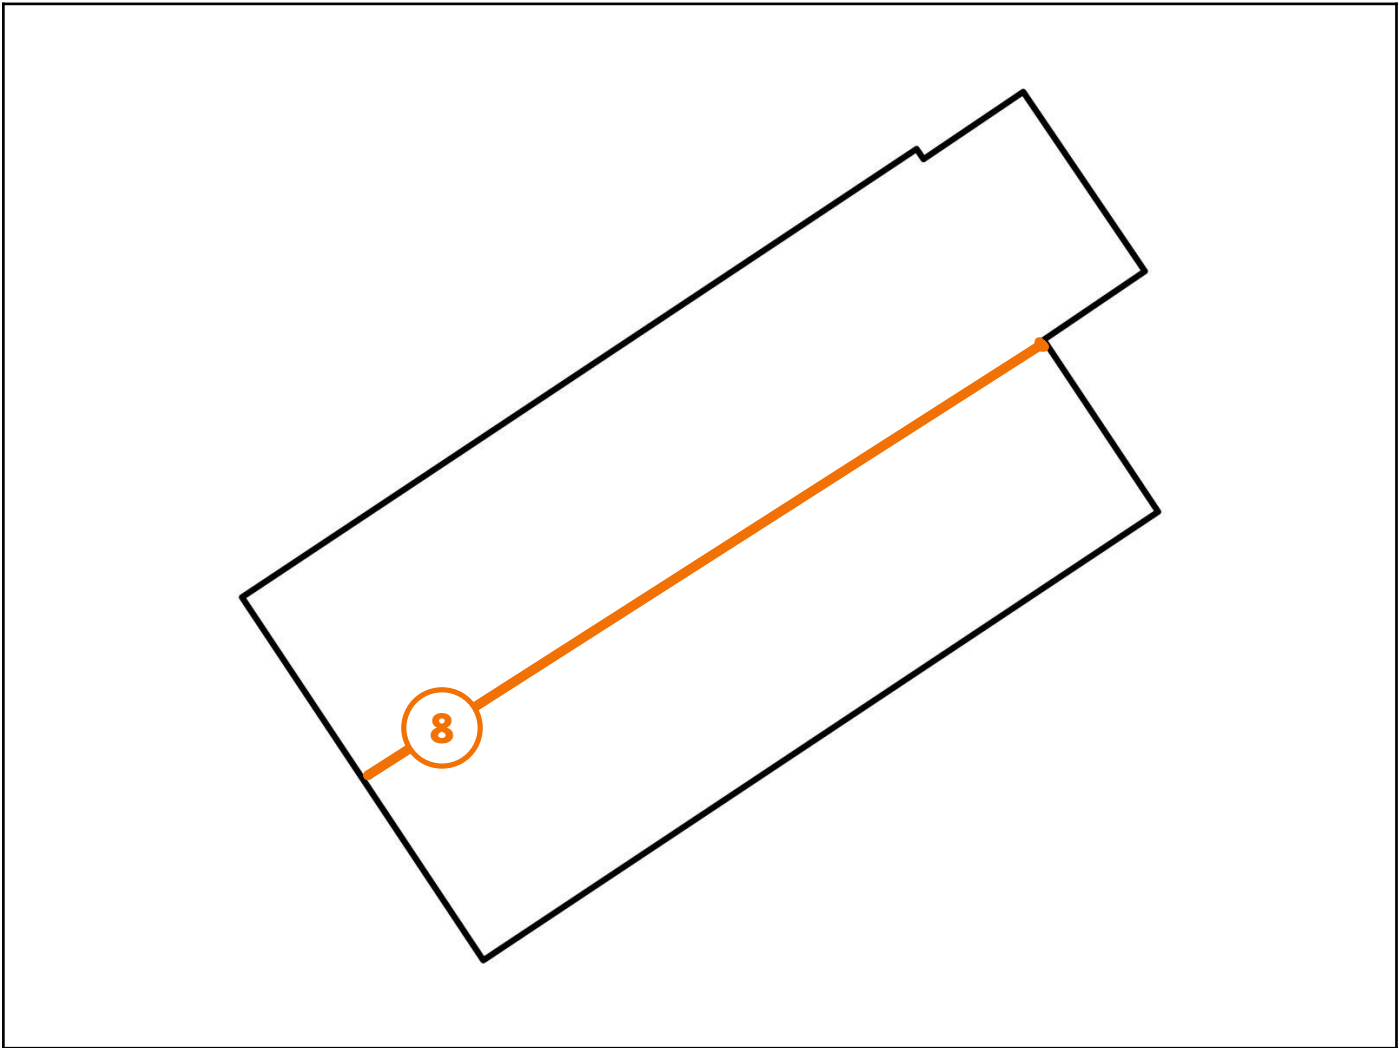
### Plan 2.3: Schuur: daknokken

| Beschrijving | Type | Actie |
|---|---|---|
| 8. Daknokken asbestcement | Asbestmateriaal | Verwijderen |

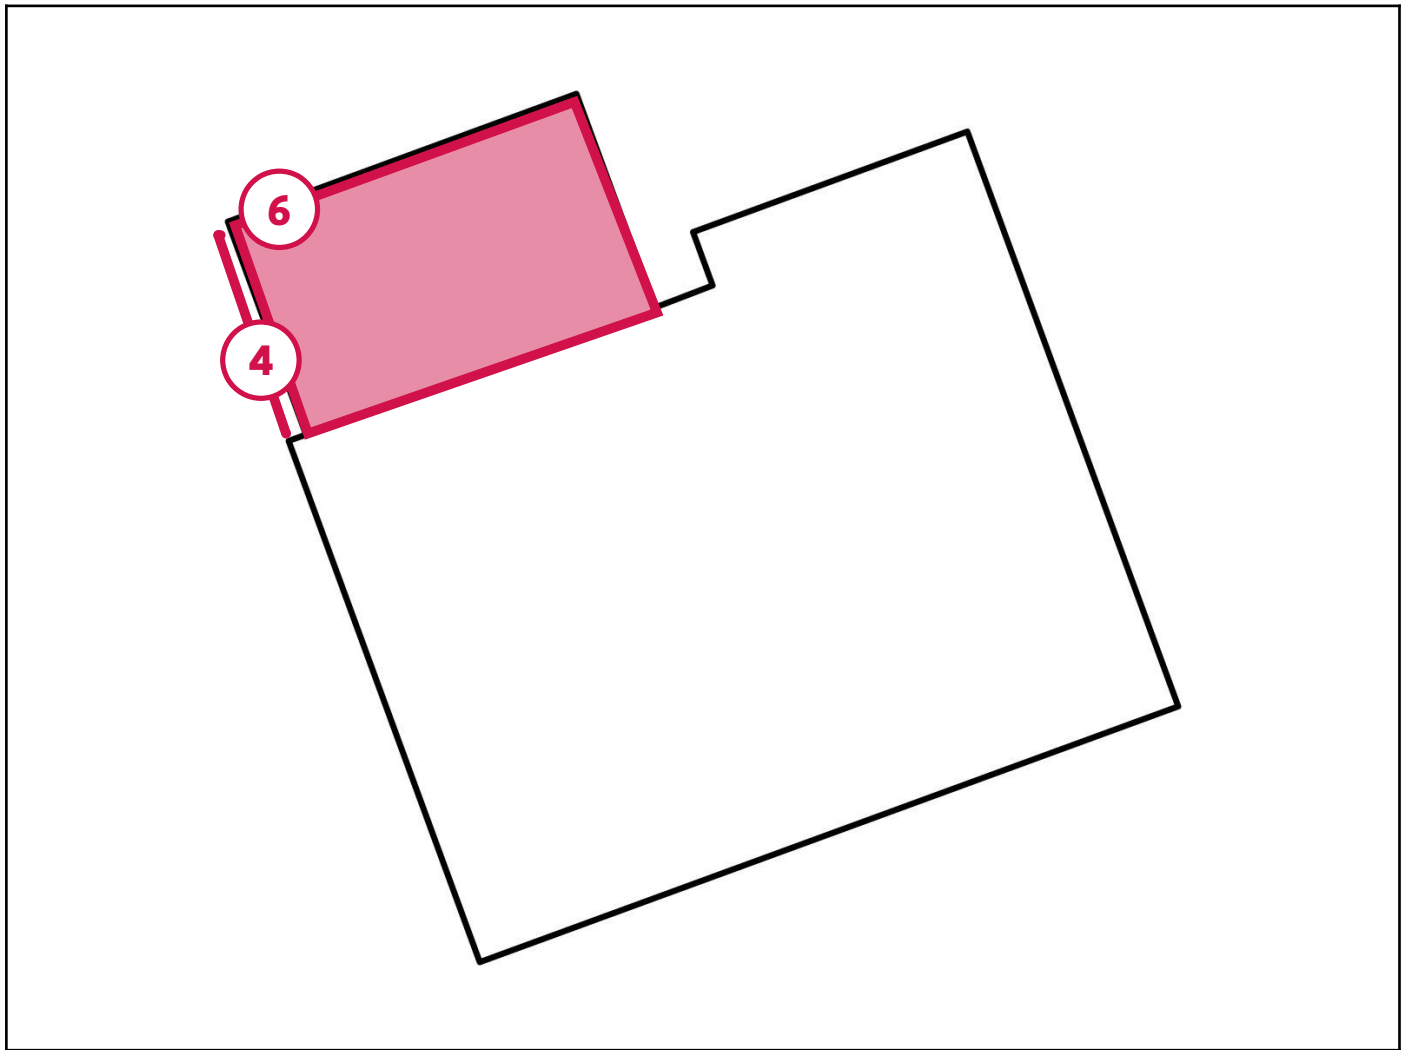
## Plan 5.1: Stal 2: AC plaat / golfplaten

| Beschrijving | Type | Actie |
|---|---|---|
| 6. Golfplaten visueel vastgesteld (zonder staal)<br>stal 2 | Asbestmateriaal | Dringend verwijderen |

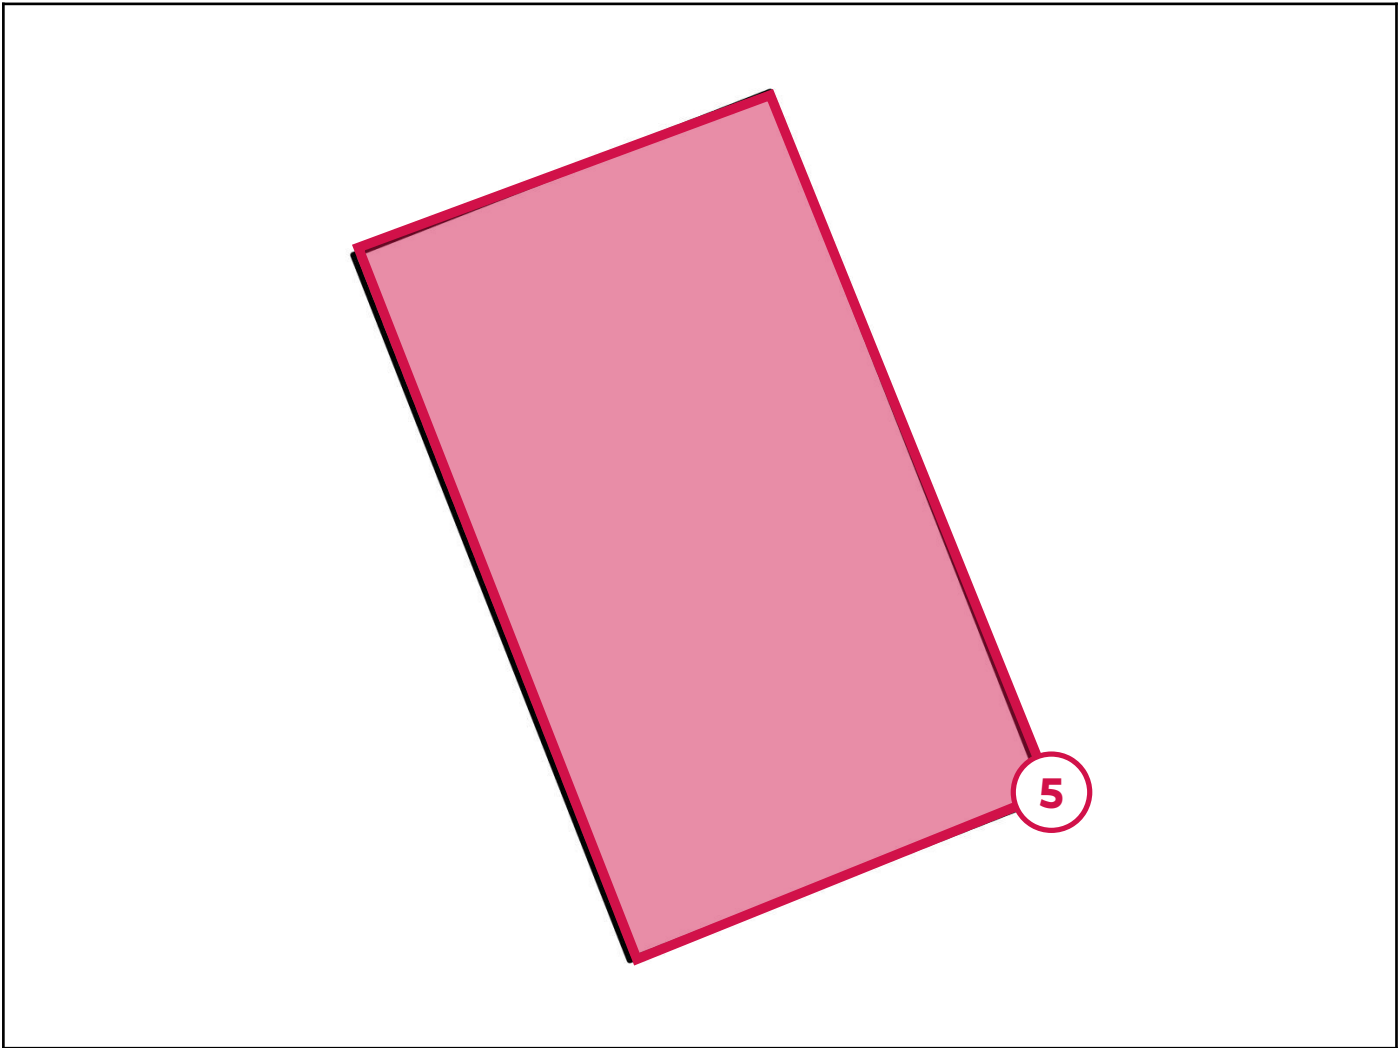
# Plan 6.1: Open schuur: golfplaten dak

| Beschrijving | Type | Actie |
|---|---|---|
| 5. Golfplaten dak visueel vastgesteld (zonder staal) open schuur | Asbestmateriaal | Dringend verwijderen |

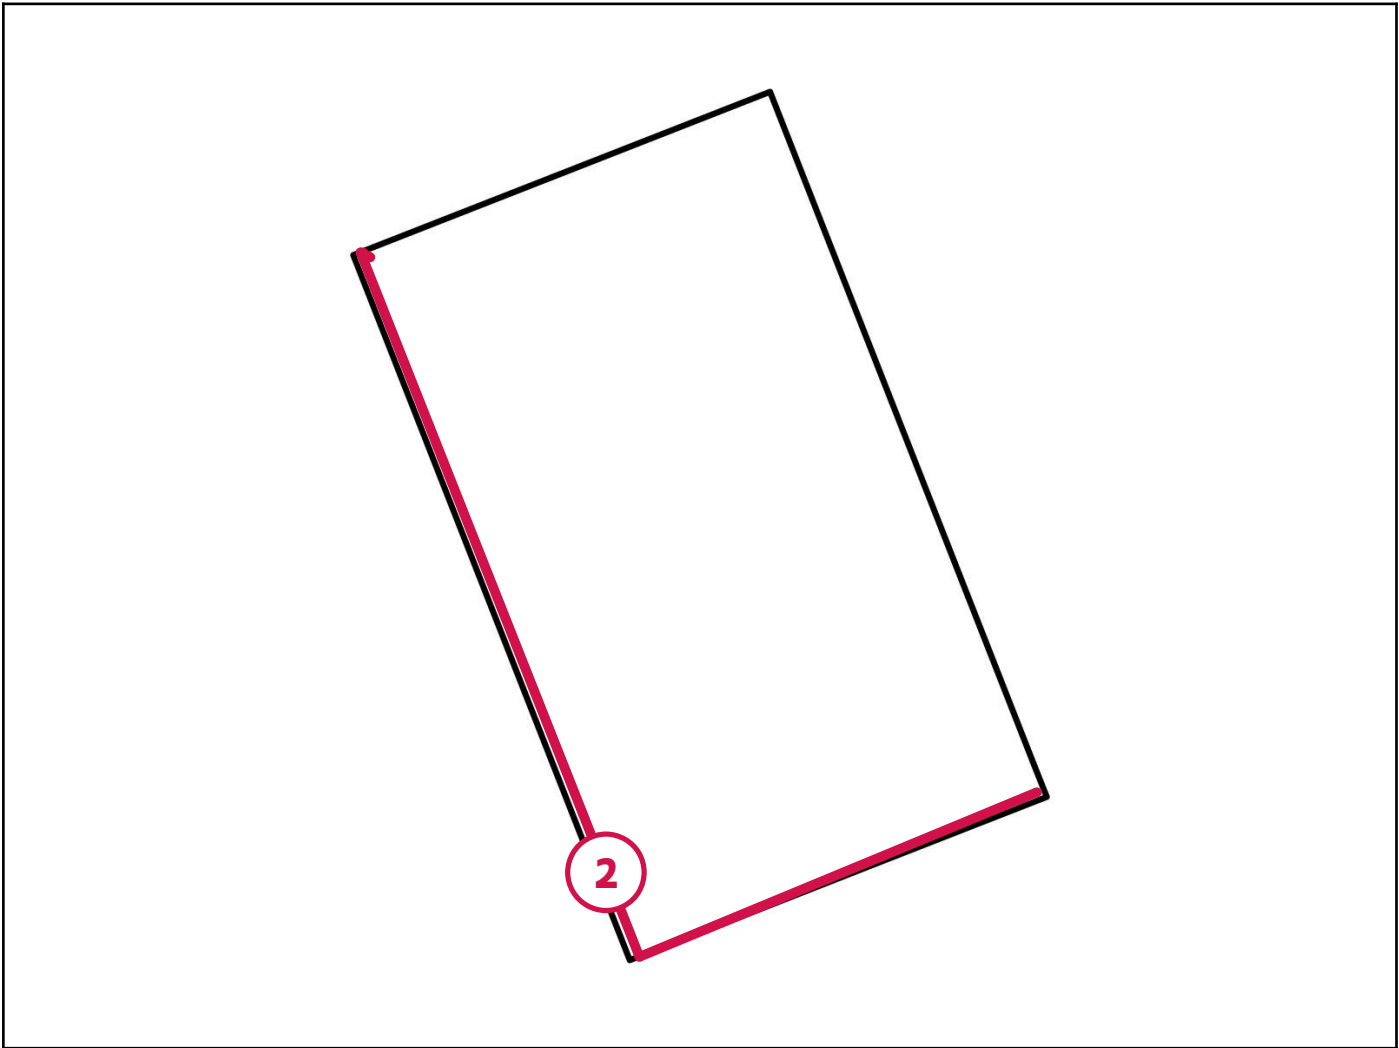
## Plan 6.2: Open schuur: golfplaten wanden

| Beschrijving | Type | Actie |
|---|---|---|
| 2. Golfplaten wanden visueel vastgesteld (zonder staal) open schuur | Asbestmateriaal | Dringend verwijderen |

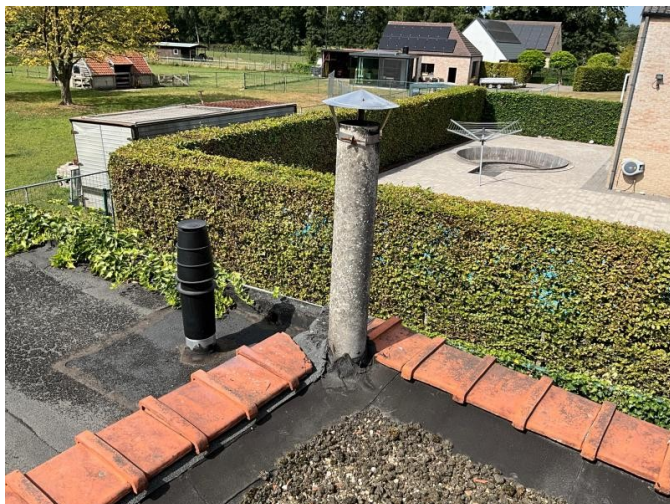
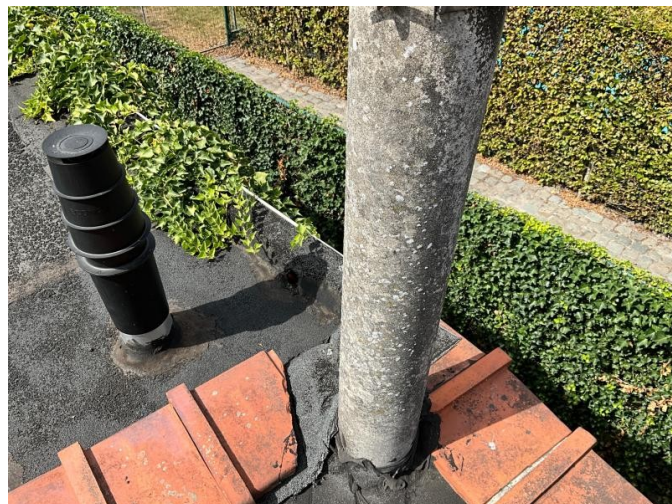
| Opmerking | De golfplaten zijn visueel vastgesteld. Het is aangewezen om bijkomend onderzoek uit te voeren bij renovatiewerken. De vermelde oppervlaktes, diktes en volumes betreffen een beredeneerde schatting. Er worden geen rechten verleend aan deze oppervlaktes/diktes/volumes. |

- Eenvoudige handelingen: mag via doe-het-zelf of door werknemer(s) met opleidingsattest eenvoudige handelingen  
EH via doe-het zelf De buis kan voorzichtig losgebeiteld worden , extra bevochtigen om stof te voorkomen  
Standaard dragen van de nodige wegwerp beschermingsmiddelen FFP 3 masker , handschoenen en tyvec CAT III type 5-6 , afwasbaar schoeisel Bij de gemeente/containerpark afsluitzakken halen om dubbel in te pakken , sluit luchtdicht af en breng naar het plaatselijk containerpark als hechtgebonden asbestafval. Voor hechtgebonden toepassingen: Bij verwijdering door doe-het-zelf moet men dit afval dubbel en luchtdicht verpakt aandielen bij het gemeentelijk recyclagepark. Men raadpleegt best op voorhand de voorwaarden van het recyclagepark. Zie ook link Zie <https://ovam.vlaanderen.be/wie-mag-wat-verwijderen>  
<https://ovam.vlaanderen.be/voorzorgsmaatregelen-bij-asbestverwijdering>

worden achteraan in het attest verder toegelicht Mag en wil uzelf verwijderen: Zorg er dan voor dat: -u zich vooraf goed informeert op [www.asbestinfo.be](http://www.asbestinfo.be) -u zich beschermt met een FFP3 mondmasker, wegwerphandschoenen, wegwerpoveral Cat III type 5-6, afspoelbaar schoeisel -er geen minderjarigen of derden aanwezig zijn -u beschikt over PE-folie en zakken om loskomende deeltjes en het afval op te vangen en te verpakken -u beschikt over een vernevelaar (water) of fixeermiddel om het abestmateriaal te bevochtigen tijdens de volledige duur van de werken -u weet hoe u asbestmateriaal veilig kan demonteren zonder stof of breuken -u beschikt over natte doeken om eventuele resten en stof weg te nemen

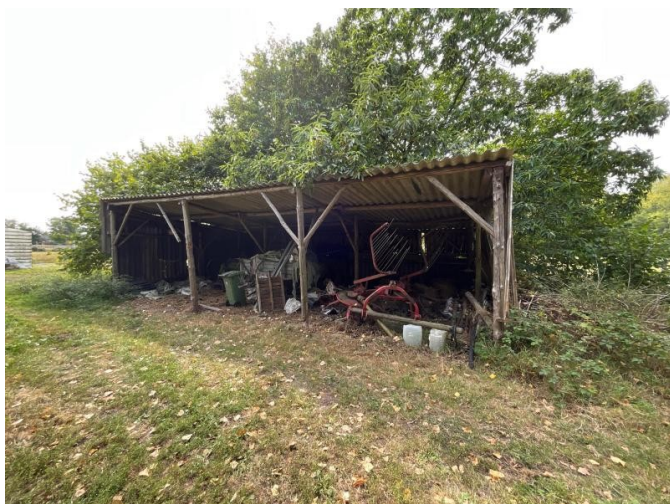
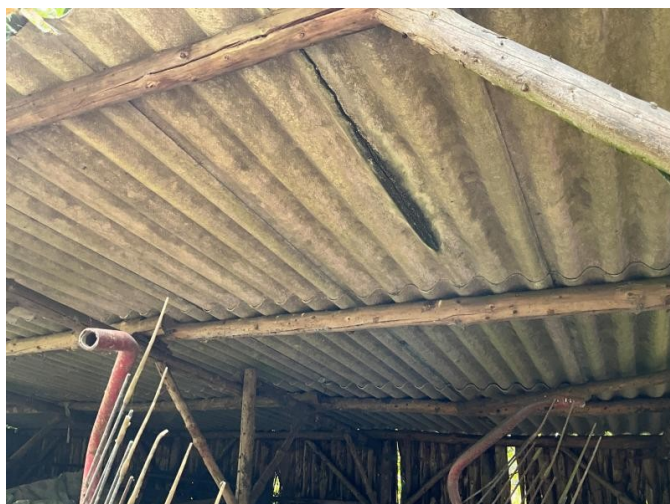
## Fiche 5: Golfplaten dak visueel vastgesteld (zonder staal) open schuur

Asbestmateriaal

- Eenvoudige handelingen: mag via doe-het-zelf of door werknemer(s) met opleidingsattest eenvoudige handelingen  
EH via doe-het zelf Standaard dragen van de nodige wegwerp beschermingsmiddelen FFP 3 masker , handschoenen en tyvec CAT III type 5-6 , afwasbaar schoeisel Indien mogelijk de ondervloer afdekken , golfplaten voorzichtig verwijderen, extra fixeren, niet breken , niet gooien, onmiddellijk dubbel verpakken , luchtdicht afsluiten of voorzichtig in container met asbest bag plaatsen. Voldoende benevelen/bevochtigen tijdens de duur van de werken. Indien golfplaten in slechte staat zijn en kans bestaat op breken : Eenvoudige handeling opgeleid personeel , alle werknemer(s) moeten wel beschikken over een opleidingsattest

Mag en wil uzelf verwijderen: Zorg er dan voor dat: -u zich vooraf goed informeert op [www.asbestinfo.be](http://www.asbestinfo.be) -u zich beschermt met een FFP3 mondmasker, wegwerphandschoenen, wegwerpoverall Cat III type 5-6, afspoelbaar schoeisel -er geen minderjarigen of derden aanwezig zijn -u beschikt over PE-folie en zakken om loskomende deeltjes en het afval op te vangen en te verpakken -u beschikt over een vernevelaar (water) of fixeermiddel om het abestmateriaal te bevochtigen tijdens de volledige duur van de werken -u weet hoe u asbestmateriaal veilig kan demonteren zonder stof of breuken -u beschikt over natte doeken om eventuele resten en stof weg te nemen

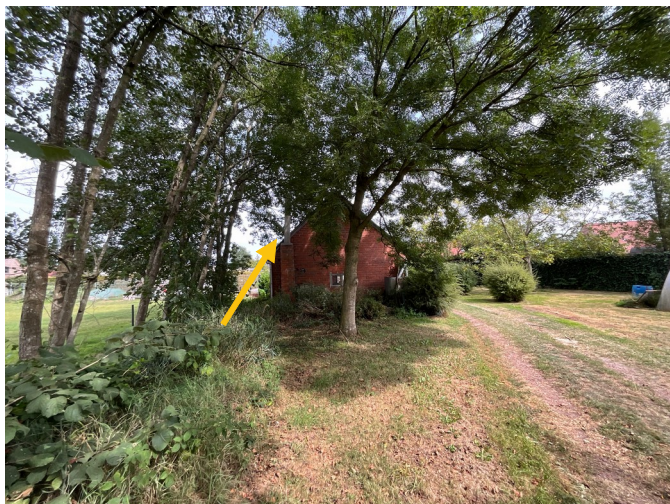
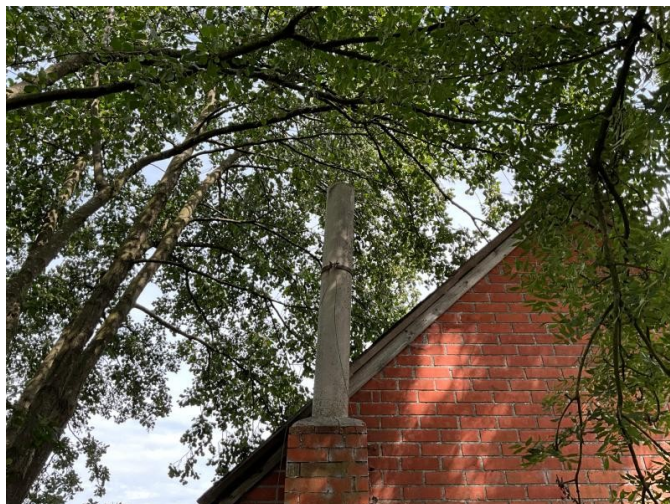
| Opmerking | De golfplaten zijn visueel vastgesteld. Het is aangewezen om bijkomend onderzoek uit te voeren bij renovatiewerken. De vermelde oppervlaktes, diktes en volumes betreffen een beredeneerde schatting. Er worden geen rechten verleend aan deze oppervlaktes/diktes/volumes. |

- Eenvoudige handelingen: mag via doe-het-zelf of door werknemer(s) met opleidingsattest eenvoudige handelingen  
EH via doe-het zelf De buis kan voorzichtig losgebeiteld worden , extra bevochtigen om stof te voorkomen  
Standaard dragen van de nodige wegwerp beschermingsmiddelen FFP 3 masker , handschoenen en tyvec CAT III type 5-6 , afwasbaar schoeisel Bij de gemeente/containerpark afsluitzakken halen om dubbel in te pakken , sluit luchtdicht af en breng naar het plaatselijk containerpark als hechtgebonden asbestafval. Voor hechtgebonden toepassingen: Bij verwijdering door doe-het-zelf moet men dit afval dubbel en luchtdicht verpakt afdienen bij het gemeentelijk recyclagepark. Men raadpleegt best op voorhand de voorwaarden van het recyclagepark. Zie ook link Zie <https://ovam.vlaanderen.be/wie-mag-wat-verwijderen>  
<https://ovam.vlaanderen.be/voorzorgsmaatregelen-bij-asbestverwijdering>

worden achteraan in het attest verder toegelicht Mag en wil uzelf verwijderen: Zorg er dan voor dat: -u zich vooraf goed informeert op [www.asbestinfo.be](http://www.asbestinfo.be) -u zich beschermt met een FFP3 mondmasker, wegwerphandschoenen, wegwerpoveral Cat III type 5-6, afspoelbaar schoeisel -er geen minderjarigen of derden aanwezig zijn -u beschikt over PE-folie en zakken om loskomende deeltjes en het afval op te vangen en te verpakken -u beschikt over een vernevelaar (water) of fixeermiddel om het abestmateriaal te bevochtigen tijdens de volledige duur van de werken -u weet hoe u asbestmateriaal veilig kan demonteren zonder stof of breuken -u beschikt over natte doeken om eventuele resten en stof weg te nemen

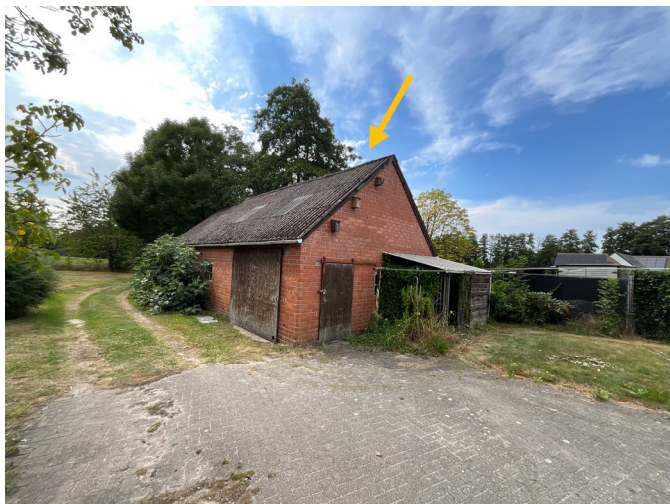
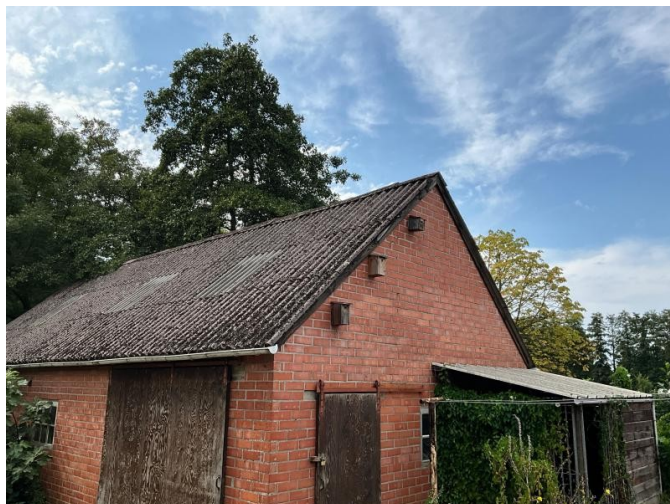
| Opmerking | <p>Op het dak is een schouwbus aanwezig.</p> <p>De vermelde oppervlaktes, diktes en volumes betreffen een beredeneerde schatting. Er worden geen rechten verleend aan deze oppervlaktes/diktes/volumes.</p> |

- Eenvoudige handelingen: mag via doe-het-zelf of door werknemer(s) met opleidingsattest eenvoudige handelingen  
EH via doe-het zelf Standaard dragen van de nodige wegwerp beschermingsmiddelen FFP 3 masker , handschoenen en tyvec CAT III type 5-6 , afwasbaar schoeisel Indien mogelijk de ondervloer afdekken , nokpannen/windveren voorzichtig verwijderen, extra fixeren, niet breken , niet gooien, onmiddellijk dubbel verpakken , luchtdicht afsluiten of voorzichtig in container met asbest bag plaatsen. Voldoende benevelen/bevochtigen tijdens de duur van de werken. Indien nokpannen/windveren in slechte staat zijn en kans bestaat op breken : Eenvoudige handeling opgeleid personeel , alle werknemer(s) moeten wel beschikken over een opleidingsattest eenvoudige handelingen 8u Voor hechtgebonden toepassingen: Bij verwijdering door doe-het-zelf moet men dit afval dubbel en luchtdicht verpakt aandienen bij het gemeentelijk recyclagepark. Men raadpleegt best op voorhand de voorwaarden van het recyclagepark. Zie ook link Zie <https://ovam.vlaanderen.be/wie-mag-wat-verwijderen>

Mag en wil uzelf verwijderen: Zorg er dan voor dat: -u zich vooraf goed informeert op [www.asbestinfo.be](http://www.asbestinfo.be) -u zich beschermt met een FFP3 mondmasker, wegwerphandschoenen, wegwerpoverall Cat III type 5-6, afspoelbaar schoeisel -er geen minderjarigen of derden aanwezig zijn -u beschikt over PE-folie en zakken om loskomende deeltjes en het afval op te vangen en te verpakken -u beschikt over een vernevelaar (water) of fixeermiddel om het asbestmateriaal te bevochtigen tijdens de volledige duur van de werken -

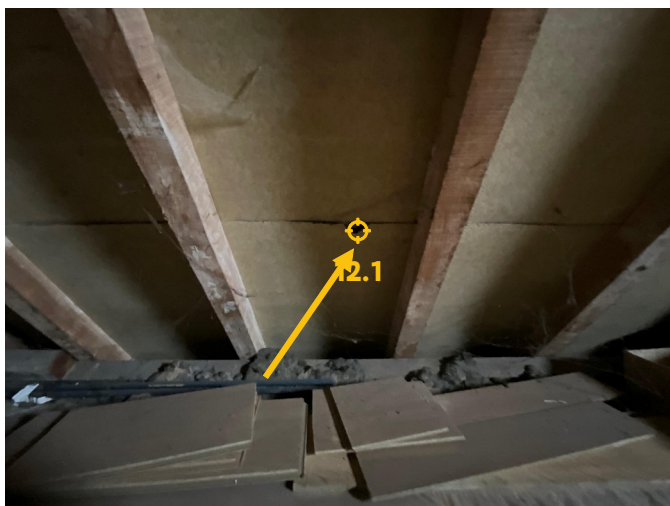
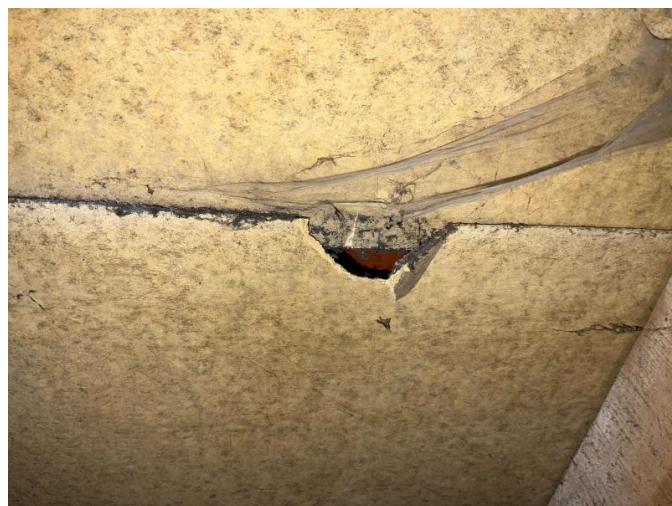
| Opmerking | <p>Aantal stuks 7</p> <p>De vermelde oppervlaktes, diktes, gewichten en volumes betreffen een beredeneerde schatting. Er worden geen rechten verleend aan deze oppervlaktes/diktes/volumes.</p> |

(dak werker met 8u basisopleiding asbest) indien de platen eenvoudig te verwijderen zijn zonder kans op breken kan dit via doe-het-zelf of door werknemer(s) met opleidingsattest eenvoudige handelingen; Dek de zoldervloer af met plastic folie . Standaard dragen van de nodige wegwerp beschermingsmiddelen FFP 3 masker , handschoenen en tyvec CAT III type 5-6 , afspoelbaar schoeisel Verwijder de dakpannen. Fixeer het plaatmateriaal , de asbesthoudende platen één voor één en in hun geheel verwijderen. Niet gooien, niet breken. Verwijder onder verneveling of tussentijds voldoende bevochtigen tijdens de volledige duur van de werken. Dubbel verpakken in plastic folie , luchtdicht verpakken of plaats in container met asbestbag. Reinig Nadien de draagstructuur met vochtige doeken (+stofzuiger met absoluut filter kan niet gehuurd worden dus voor een particulier niet mogelijk .) Alle werknemer(s) moeten wel beschikken over een opleidingsattest eenvoudige handelingen 8u. Een vastgesteld asbesthoudend onderdak mag niet definitief

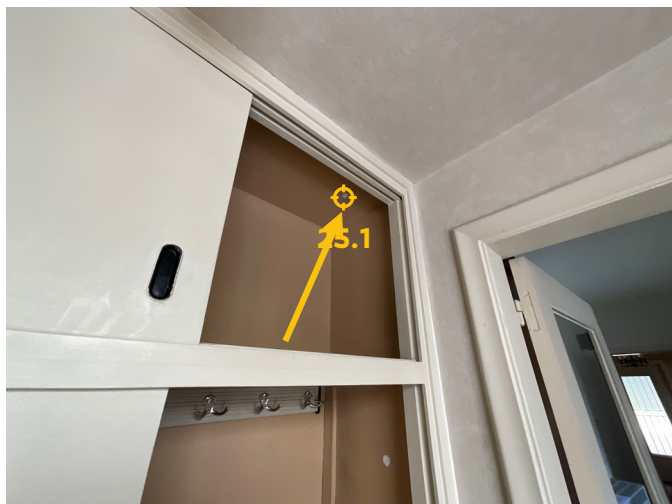
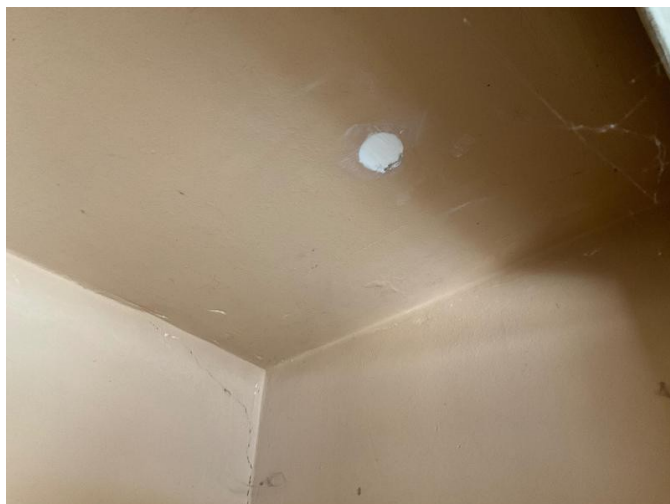
| Opmerking | <p>In het inspectieprotocol is een monstername van crepi verplicht om dit te identificeren als niet-asbesthoudend.</p> <p>De vermelde oppervlaktes, diktes, gewichten en volumes betreffen een beredeneerde schatting. Er worden geen rechten verleend aan deze oppervlaktes/diktes/volumes.</p> |

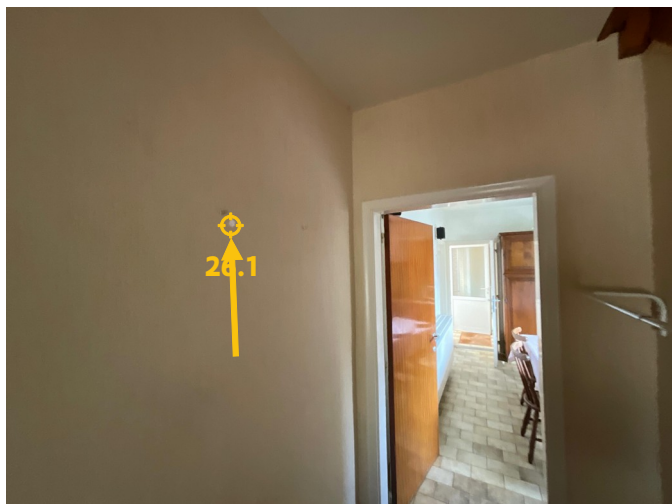
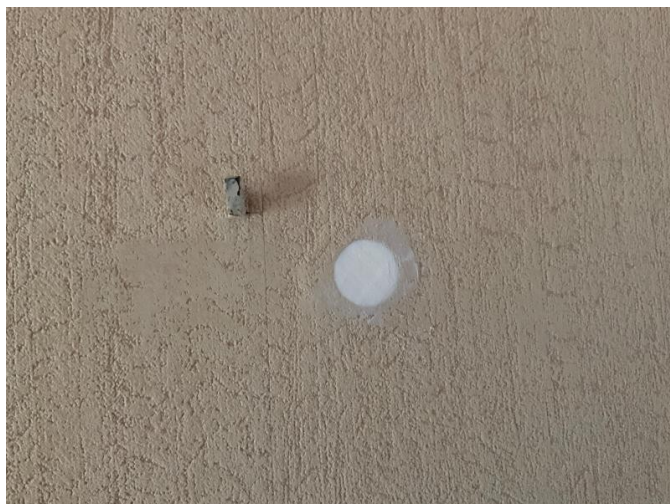
| Opmerking | <p>Volgens het inspectieprotocol is een monstername van het pleisterwerk verplicht om dit te identificeren als niet-asbesthoudend.</p> <p>Locatie staalnames: individuele ruimte: gang / natte ruimte: keuken / stookplaats: Nvt / traphal: trap</p> <p>De vermelde oppervlaktes en volumes betreffen een beredeneerde schatting. Er worden geen rechten verleend aan deze oppervlaktes/volumes. De dikte is een schatting die voorkomt uit de monsterplaatsen en is daarom niet altijd representatief. Enkele plafonds zijn afgewerkt met valse plafonds in plaatmateriaal. Het is niet duidelijk of er pleisterwerk aanwezig is achter deze valse plafonds, het is aangewezen om bijkomend onderzoek uit te voeren bij werken.</p> |
