# Asbestinventarisatetest

Neerstraat 2, 9636 Zwalm

Attestnummer : 20230531-000281.001

Uitgegeven op : 31.05.2023

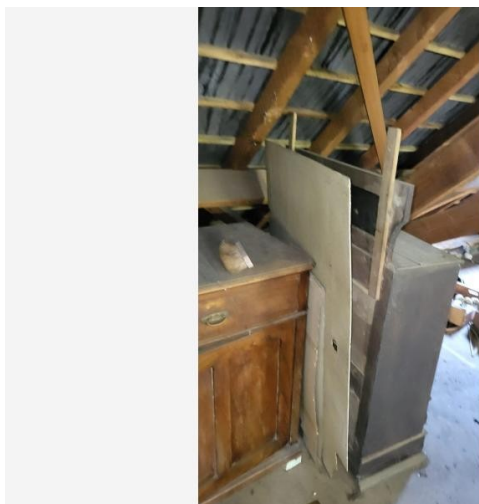
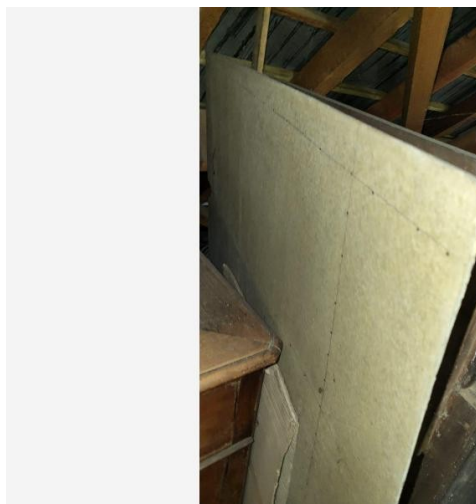
**Dringend verwijderen**

| Beschrijving | Menuisirite plaat |
| Asbestmaterialen | <ul style="list-style-type: none"><li>• Plaat, paneel, tablet - Type Menuiserite</li></ul> |
| Hoeveelheid (gewicht - aantal) | <ul style="list-style-type: none"><li>• 2,00 kg - 1 stuk</li></ul> |

- Verwijder het asbestafval.

- Eenvoudige handelingen: mag via doe-het-zelf of door werknemer(s) met opleidingsattest eenvoudige handelingen  
De verwijdering van het materiaal moet met de nodige zorg en veiligheidsvoorzieningen gebeuren.

Leg het afval voorzichtig in een asbestafvalzak, dubbel verpakt en breng het naar een recyclagepark of een geregistreerde asbestinzamelaar.

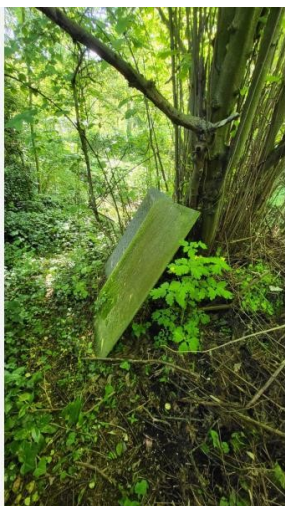
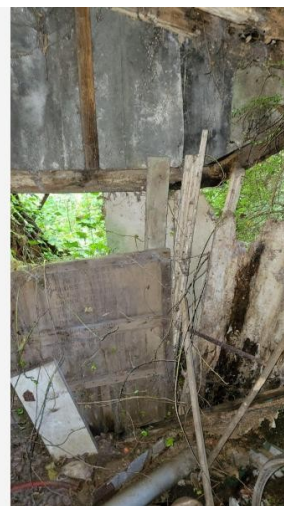
**Dringend verwijderen**

| Beschrijving | Asbestplaten achteraan in de tuin |
| Asbestmaterialen | <ul style="list-style-type: none"><li>• Plaat, paneel, tablet - Generiek</li></ul> |
| Hoeveelheid (gewicht - aantal) | <ul style="list-style-type: none"><li>• 19,97 kg - 1 stuk</li></ul> |
| Opmerking | Betreft asbestafval verspreid achteraan in de tuin naast het kanaal. |

- Verwijder het asbestafval.

- Eenvoudige handelingen: mag via doe-het-zelf of door werknemer(s) met opleidingsattest eenvoudige handelingen  
De verwijdering van het materiaal moet met de nodige zorg en veiligheidsvoorzieningen gebeuren.

Leg het afval voorzichtig in een asbestafvalzak, dubbel verpakt en breng het naar een recyclagepark of een geregistreerde asbestinzamelaar.

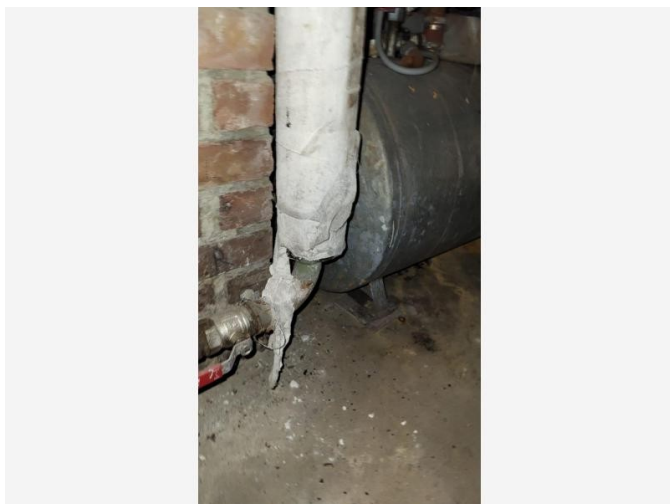
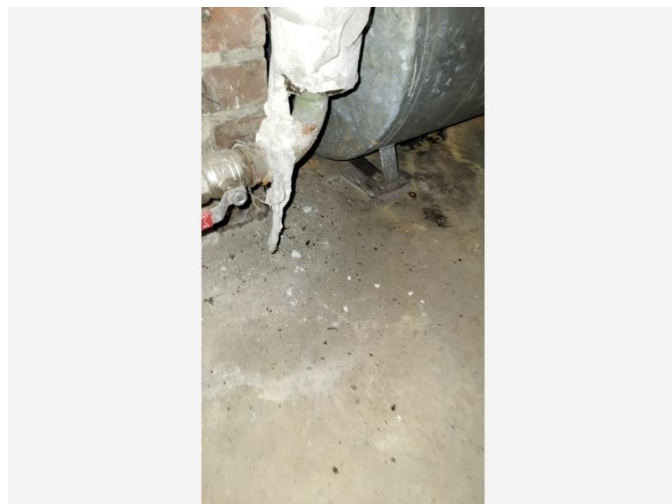
**Dringend verwijderen**

| Beschrijving | Afgebrokkelde leidingsisolatie |
| Type resten (contaminatie) | <ul style="list-style-type: none"><li>Stof, deeltjes &lt; 4 mm, flinters, gruis (los, opliggend)</li></ul> |
| Gebondenheid resten | Niet hecht |
| Opmerking | Er kan geen exacte hoeveelheid geschat worden. |

- Verwijder het asbestafval.

- **Hermetische zone (erkend asbestverwijderaar)**  
Het verwijderen van niet hechtgebonden afval dient te worden uitgevoerd door bedrijven die erkend zijn voor het slopen of verwijderen van asbest en/of materialen die asbest bevatten, ook wel bekend als een hermetische zone. U kunt een lijst van bedrijven die erkend zijn voor deze werkzaamheden vinden op [werk.belgie.be/nl/erkenningen/erkenning-asbest-bedrijven-erkend-voor-afbraak-verwijderingswerken](http://werk.belgie.be/nl/erkenningen/erkenning-asbest-bedrijven-erkend-voor-afbraak-verwijderingswerken).

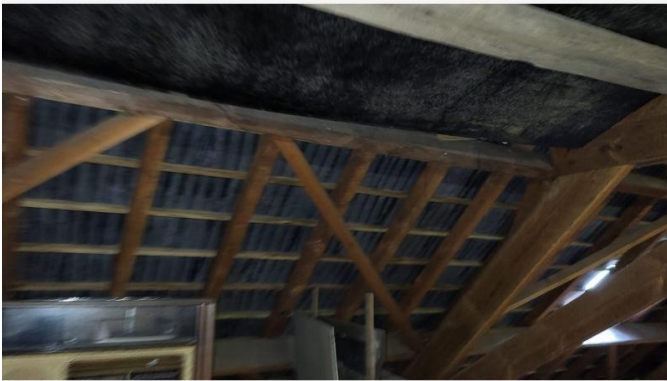
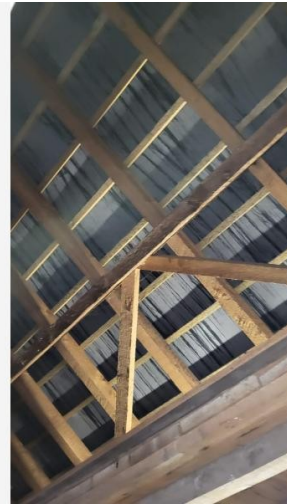
Het asbestmateriaal valt onder de mijlpaal van 2034.

| Eindbeoordeling materiaalrisico | Verhoogd materiaalrisico en/of verhoogde kans op vezelvrijgave |

| Asbestsoort (vezeltype) | Crocidoliet aanwezig |
| Toestand van het materiaal | Licht beschadigd, licht verweerd. Intact materiaal type Pical – asbestboard of categorie III 'gebondenheid' |

| Beschrijving | Asbestleien en nokken |
| Hoeveelheid (oppervlakte - aantal) | <ul style="list-style-type: none"><li>• 100,00 m<sup>2</sup> - 1 stuk</li></ul> |

- Zorg voor een veilig beheer. Vermijd het beschadigen van het asbestmateriaal. Controleer de toestand jaarlijks op wijzigingen.
- Zorg voor een veilig beheer en verwijder dit asbestmateriaal wanneer het bij werken eenvoudig bereikbaar wordt. Controleer de toestand jaarlijks op wijzigingen.
- Hemelwater dat afspoelt van asbestcement daken of gevels kan asbestdeeltjes bevatten. Gebruik het enkel voor gesloten circuits (bv. spoelen toiletten). Reinig na het vervangen van het dak of de gevel de dakgoten en regenwaterput of -ton om asbesthoudend sediment of slib te verwijderen

- Eenvoudige handelingen: mag via doe-het-zelf of door werknemer(s) met opleidingsattest eenvoudige handelingen  
De wet verplicht niet om asbesthoudende dakleien te laten verwijderen door een erkend bedrijf, zelfs niet als er beschadigingen of vrije asbestvezels zijn. Echter, bij een beschadigde en verweerde asbesttoepassing is voorzichtigheid geboden omdat deze makkelijk verder kan breken of vergruizen, waardoor schadelijke asbestvezels vrijkomen die ingeademd kunnen worden.

1. Breek of beschadig de leien niet (nooit gooien of breken).
2. Besproei de leien met speciaal fixeermiddel (per keer ongeveer 5m<sup>2</sup>).
3. Maak de bevestigingsnagel van de lei los met een klauwhamer en blokje hout om beschadiging te vermijden.
4. Maak de leien één voor één los.
5. Stapel de leien één voor één voorzichtig in een asbestafvalzak (niet breken).
6. Breng het asbestafval naar het recyclagepark of een geregistreerde asbestinzamelaar.

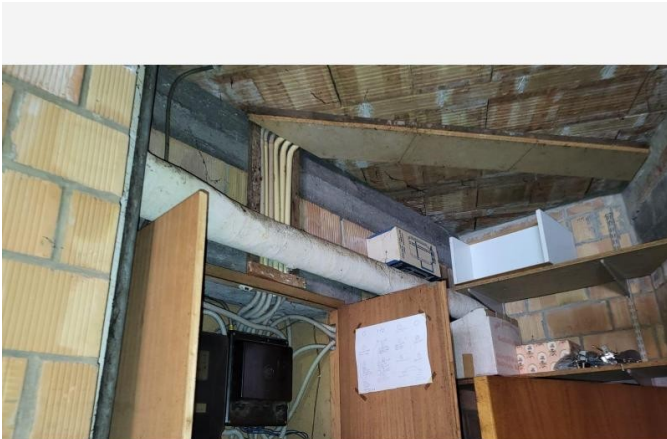
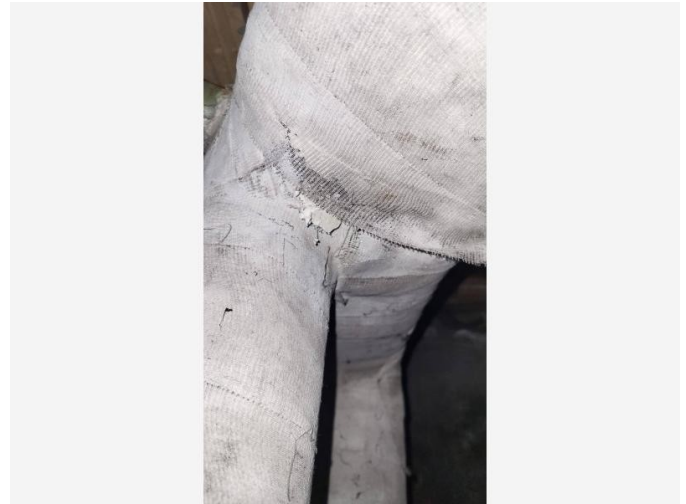
Het asbestmateriaal valt onder de mijlpaal van 2040.

| Eindbeoordeling materiaalisico | Laag materiaalisico en/of verlaagde kans op vezelvrijgave |

| Asbestsoort (vezeltype) | Amfibool aanwezig, uitgezonderd crocidoliet |
| Toestand van het materiaal | Matig beschadigd, matig verweerd |

| # | Type | Referentie | Resultaat |
|---|---|---|---|
| 5.1 | Mengmonster | MM02 | Amosiet |

| Beschrijving | Leidingsisolatie garage |

- Zorg voor een veilig beheer. Vermijd het beschadigen van het asbestmateriaal. Controleer de toestand jaarlijks op wijzigingen.
- Zorg voor een veilig beheer en verwijder dit asbestmateriaal wanneer het bij werken eenvoudig bereikbaar wordt. Controleer de toestand jaarlijks op wijzigingen.

- Couveuzesak (erkend asbestverwijderaar)  
Leidingsisolatie dient altijd met couveuzesak methode verwijderd te worden.

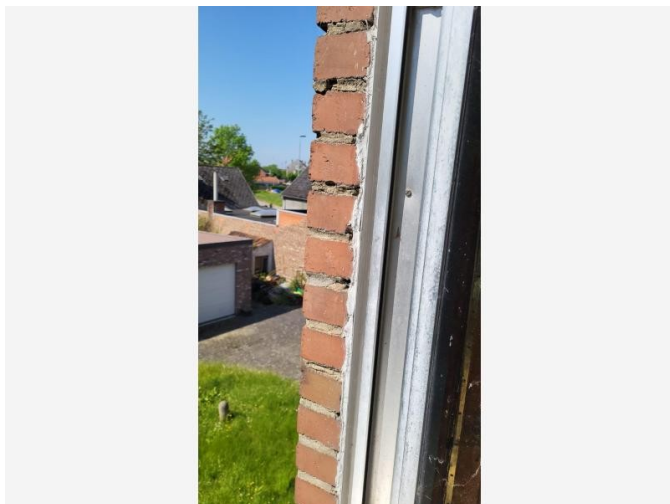
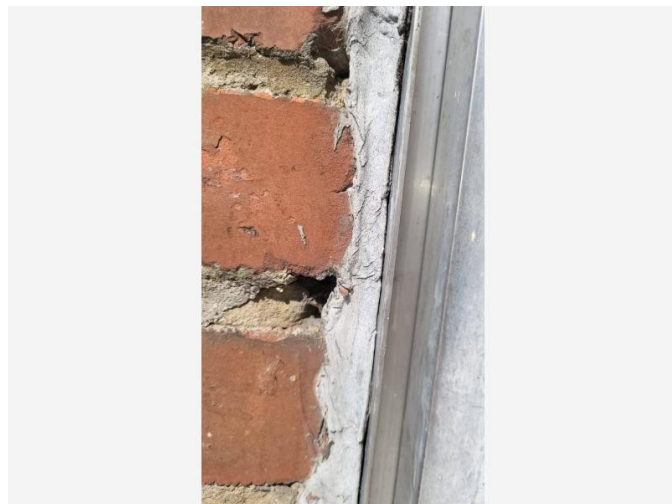
Het asbestmateriaal valt onder de mijlpaal van 2040.

| Eindbeoordeling materiaalrisico | Verhoogd materiaalrisico en/of verhoogde kans op vezelvrijgave |

| Asbestsoort (vezeltype) | Amfibool aanwezig, uitgezonderd crocidoliet |
| Toestand van het materiaal | Matig beschadigd, matig verweerd |

| Beschrijving | Mastiek |

| <b>Opmerking</b> | De hoeveelheid is een ruwe schatting. Op plaatsen waar er aluminium schrijnwerk aanwezig is, is het mastiek adbesthoudend. |

- Zorg voor een veilig beheer. Vermijd het beschadigen van het asbestmateriaal. Controleer de toestand jaarlijks op wijzigingen.
- Zorg voor een veilig beheer en verwijder dit asbestmateriaal wanneer het bij werken eenvoudig bereikbaar wordt. Controleer de toestand jaarlijks op wijzigingen.

- Eenvoudige handelingen: enkel door erkend asbestverwijderaar  
Het verwijderen creëert een risico voor emissie van asbestvezels aan de buitenlucht.

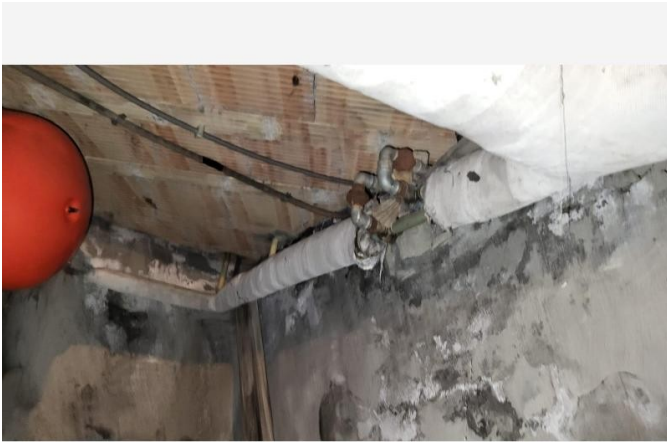
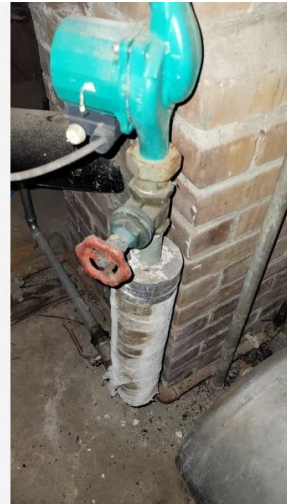
Het asbestmateriaal valt onder de mijlpaal van 2040.

| Eindbeoordeling materiaalrisico | Laag materiaalrisico en/of verlaagde kans op vezelvrijgave |

| Asbestsoort (vezeltype) | Alleen chrysotiel |
| Toestand van het materiaal | Matig beschadigd, matig verweerd |

| # | Type | Referentie | Resultaat |
|---|---|---|---|
| 7.1 | Mengmonster | MM01 | Chrysotiel |

| Beschrijving | Leidingsisolatie kelder |

- Zorg voor een veilig beheer. Vermijd het beschadigen van het asbestmateriaal. Controleer de toestand jaarlijks op wijzigingen.
- Zorg voor een veilig beheer en verwijder dit asbestmateriaal wanneer het bij werken eenvoudig bereikbaar wordt. Controleer de toestand jaarlijks op wijzigingen.

- Couveuzesak (erkend asbestverwijderaar)  
Leidingsisolatie dient altijd met couveuzesak methode verwijderd te worden.

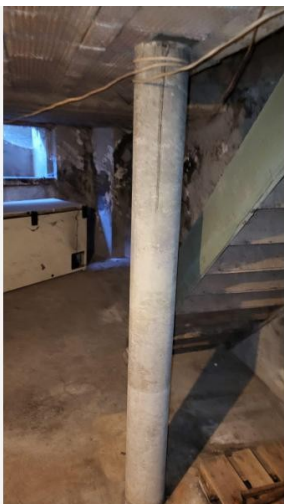
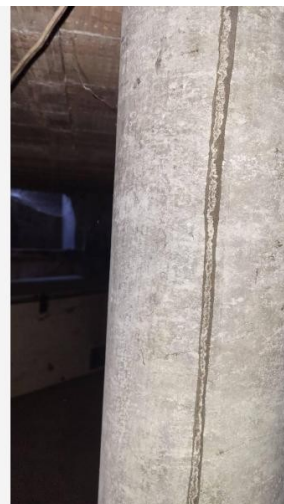
| Opmerking | Betreft een asbest kokerbekisting. In de koker werd beton gegoten. De koker zelf heeft geen stabiliteitsfunctie. |
