# Asbestinventarisatetest

Peisegemstraat 110, 1785 Merchtem

Attestnummer : **20250903-000374.000**

Uitgegeven op : **03.09.2025**

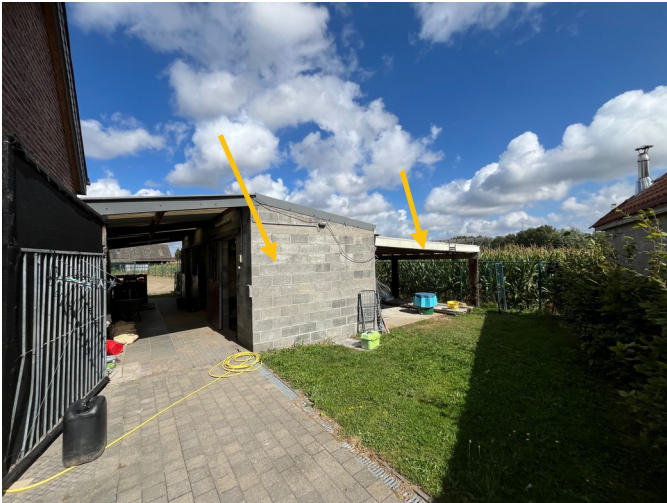
Bouwjaar: 2001

*Constructies gebouwd vanaf 2001 moeten niet onderzocht worden*

| Opmerking | De stalling zijn van na 2001, zie bewijsdocumenten |

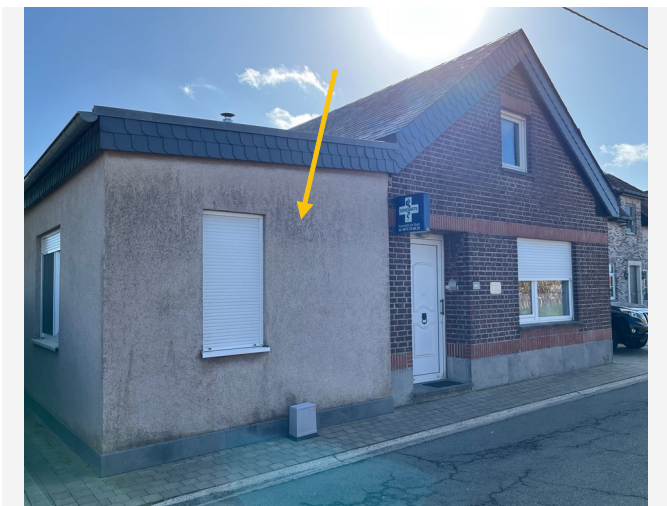
Bouwjaar: 2011

*Constructies gebouwd vanaf 2001 moeten niet onderzocht worden*

| Opmerking | zie bewijsdocument in bijlagen |

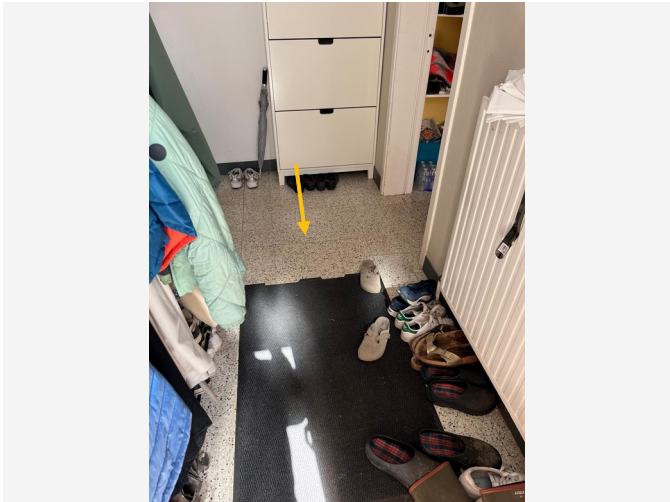
## Fiche 3: Tegellijm onder vloertegels en achter plinttegels( badkamers,wc,inkom)

Op moment van de inspectie kon niet worden nagegaan of de tegellijm onder de vloertegels of achter de plinttegels asbestverdacht is. Bij renovatie of verwijdering van de tegels dient het materiaal te worden geanalyseerd voor de werken van start gaan.

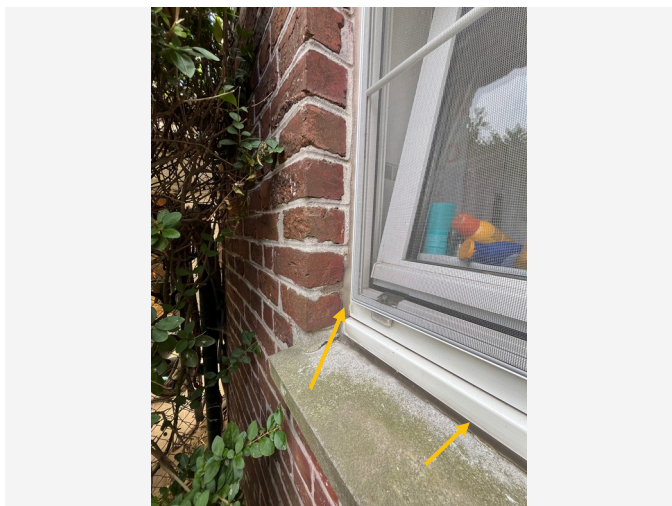
De afkitting van de ramen bestaat uit siliconen. Dit is niet asbestverdacht

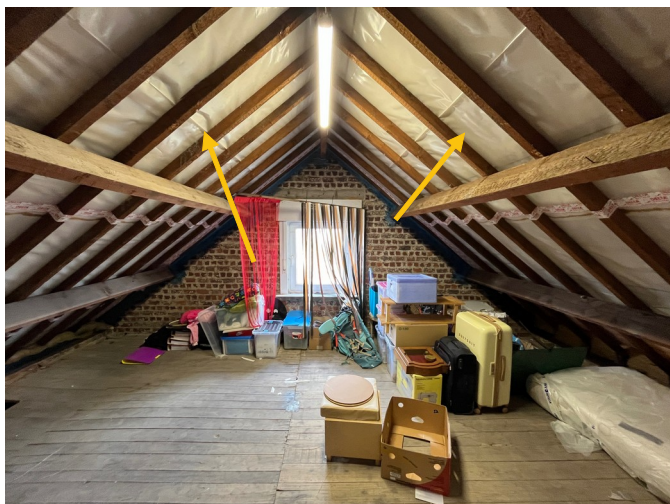
Tijdens de inspectie kon het onderdak worden geïnspecteerd en werd er vastgesteld dat dit niet bestaat uit asbestverdacht materiaal. Dit werd steekproefgewijs vastgesteld op volgende plaats(en): straatkant en plafond( enkel gedeelte bijhorend aan appartement werd onderzocht, nl op de Zolderberging)

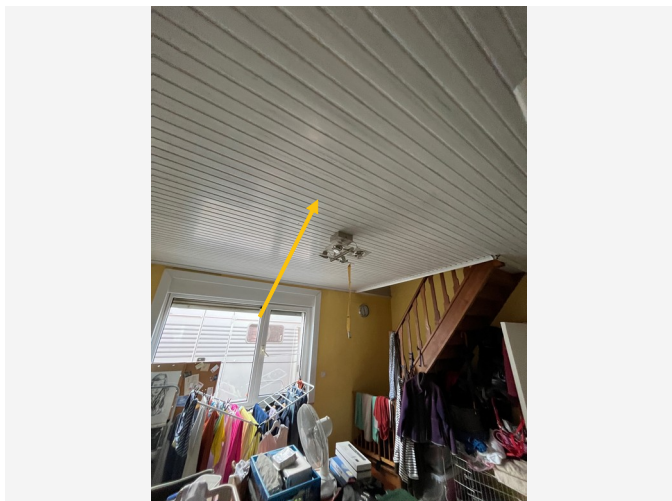
## Fiche 6: Plafondafwerking in gipskarton/ hout /pvc ( Glvl)

Het plafond bestaat uit niet-asbestverdachte gipskarton-houten platen. Zonder destructie is het niet mogelijk om na te gaan of er asbestverdachte materialen aanwezig zijn achter de gipskarton- houten platen.

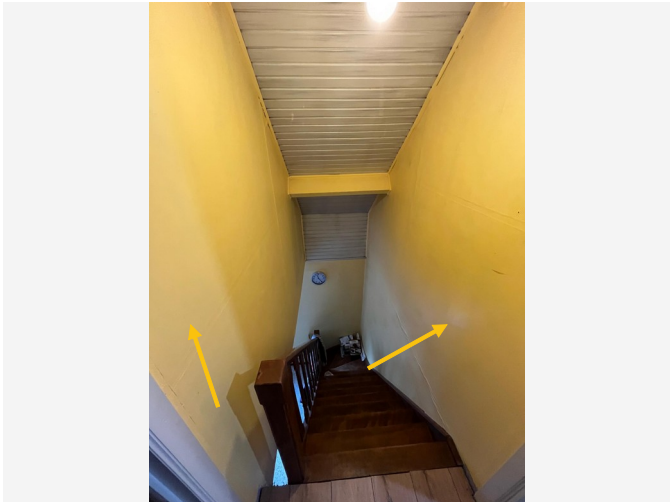
## Fiche 7: Valse wand(en)/voorzetwand(en) – Gipskarton/ hout

De valse wand(en)/voorzetwand(en) bestaat(bestaan) uit niet-asbestverdachte gipskartonplaten/ hout. Zonder destructie is het niet mogelijk om na te gaan of er asbestverdachte materialen aanwezig zijn achter de valse wand(en)/voorzetwand(en)

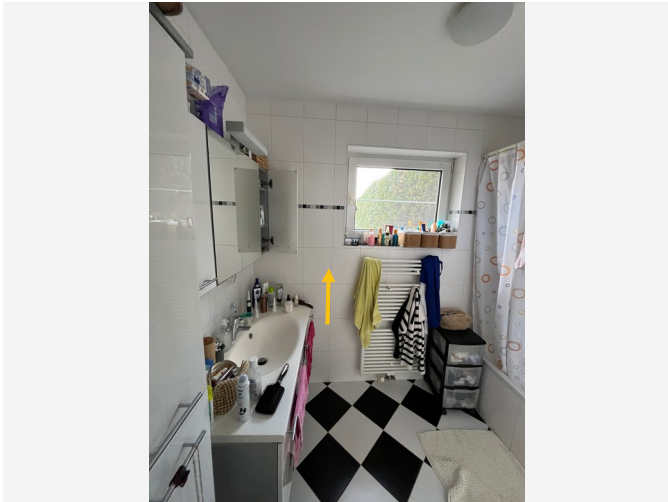
## Fiche 8: Tegellijm achter wandtegels & plinten ( badkamer)

Op moment van de inspectie kon niet worden nagegaan of de tegellijm achter de muurtegels/plinten asbestverdacht is. Bij renovatie of verwijdering van de tegels dient het materiaal te worden geanalyseerd voor de werken van start gaan.

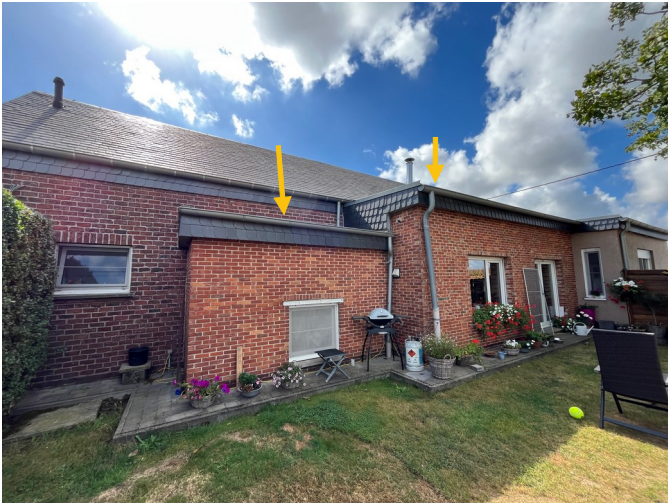
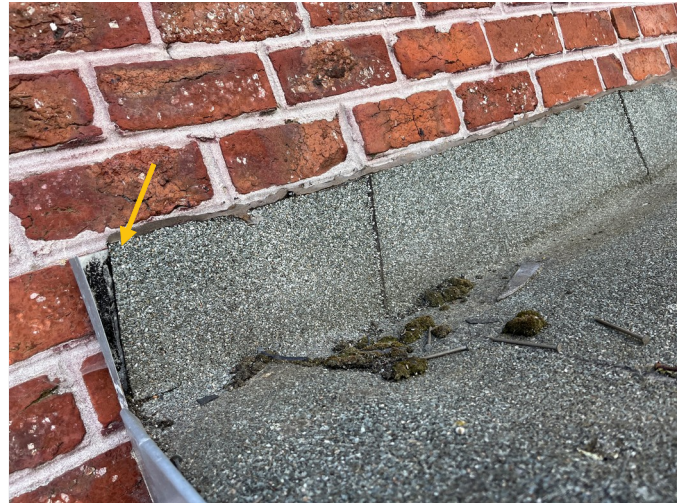
## Fiche 9: Dakbedekking - Roofing

Geen asbest

| # | Type | Referentie | Resultaat |
|---|---|---|---|
| 9.1 | Puntmonster | M03 | Geen asbest |

| Opmerking | <p>Er werd enkel een puntstaal genomen van de bovenste laag. Mogelijks zijn er onderliggende asbestverdachte lagen aanwezig die niet waarneembaar waren tijdens de inspectie. Wanneer bij renovatie- of sloopwerken blijkt dat er nog onderliggende lagen aanwezig zijn dient er hiervan een staal te worden genomen welke door een erkend laboratorium moet worden geanalyseerd.</p> <p>De hoeveelheid betreft een schatting</p> |

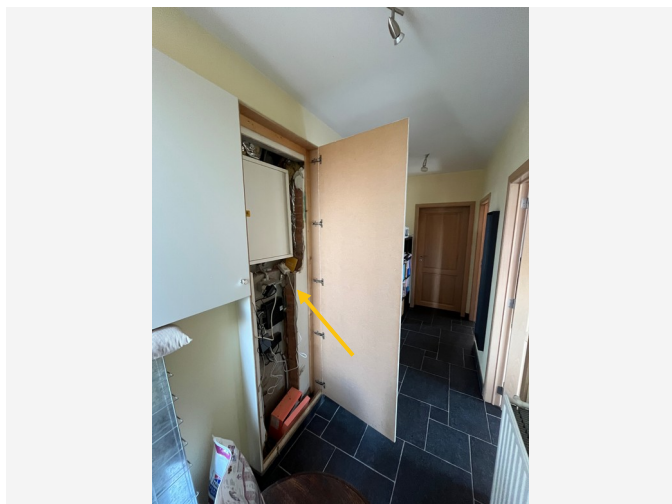
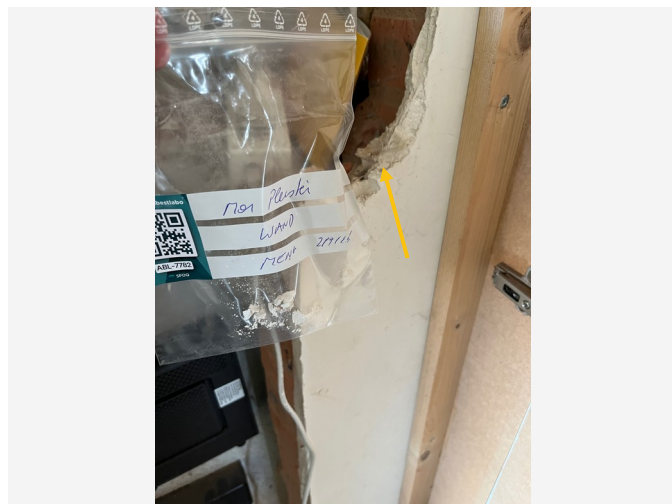
## Fiche 10: Pleisterwerk wanden

Geen asbest

| # | Type | Referentie | Resultaat |
|---|---|---|---|
| 10.1 | Mengmonster | M01 | Geen asbest |

| Opmerking | <p>De hoeveelheid betreft een schatting.</p> <p>Het materiaal werd bemonsterd op de volgende locatie: keuken, inkom, cv lokaal. Het materiaal op volgende verplichte locatie werd niet bemonsterd wegens: geen pleisterwerk trappenhal</p> |

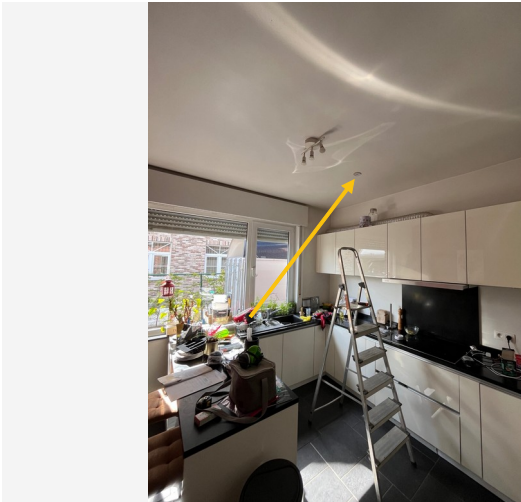
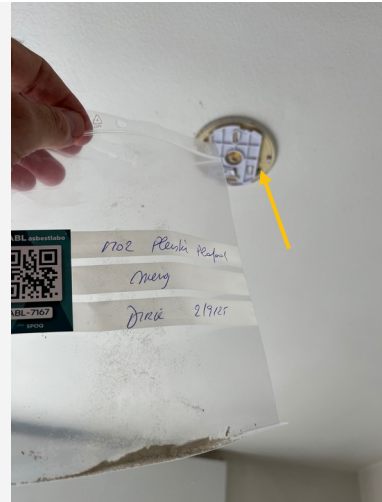
## Fiche 11: Pleisterwerk plafonds ( keuken en slaapkamer)

Geen asbest

| # | Type | Referentie | Resultaat |
|---|---|---|---|
| 11.1 | Mengmonster | M02 | Geen asbest |

| Opmerking | <p>De hoeveelheid betreft een schatting</p> <p>Het materiaal werd bemonsterd op de volgende locaties: slaapkamer G1v1, keuken</p> <p>Het materiaal op volgende verplichte locatie werd niet bemonsterd wegens: geen pleisterwerk cv lokaal, trappenhall</p> |
