# Asbestinventarisatetest

Josephine Charlottestraat 12, 2550 Kontich

Attestnummer : 20250825-000183.000

Uitgegeven op : 25.08.2025

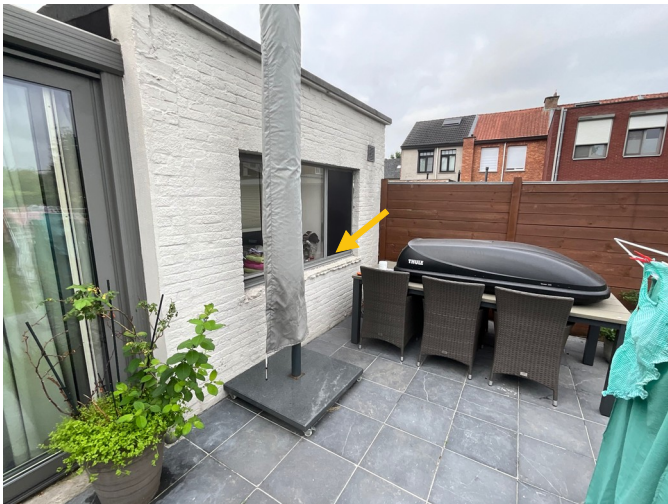
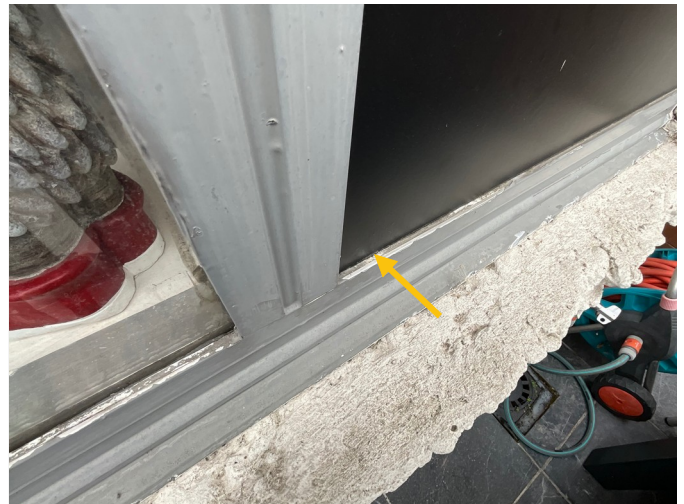
Het asbestmateriaal valt onder de mijlpaal van 2040.

| Eindbeoordeling materiaalrisico | Verhoogd materiaalrisico en/of verhoogde kans op vezelvrijgave |

| Asbestsoort (vezeltype) | Alleen chrysotiel |
| Asbestconcentratie | Laag (< 50%) |
| Toestand van het materiaal | Matig beschadigd, matig verweerd |

| # | Type | Referentie | Resultaat |
|---|---|---|---|
| 1.1 | Puntmonster | 002 | Chrysotiel |

| Beschrijving | Stopverf (staalname) |

- Zorg voor een veilig beheer. Vermijd het beschadigen van het asbestmateriaal. Controleer de toestand jaarlijks op wijzigingen.

- Eenvoudige handelingen: mag via doe-het-zelf of door werknemer(s) met opleidingsattest eenvoudige handelingen  
Stopverf houten ramen:

Wordt sterk afgeraden deze toepassing via doe-het zelf te verwijderen omwille van reële kans op vezelvrijgave. verwijdering doe het zelf: De toepassing extra fixeren en losbeitelen , verpakken in dubbel plastic afvalzakken , luchtdicht afsluiten en afvoeren naar een plaatselijk containerpark als asbesthoudend afval. Standaard dragen van de nodige wegwerp beschermingsmiddelen FFP 3 masker , handschoenen en tyvec CAT III type 5-6 , afwasbaar schoeisel Voor hechtgebonden toepassingen: Bij verwijdering door doe-het-zelf moet men dit afval dubbel en luchtdicht verpakt aandienen bij het gemeentelijk recyclagepark. Men raadpleegt best op voorhand de voorwaarden van het recyclagepark. EH opgeleid personeel : idem werkmethode als doe het zelf , extra gebruik van een stofzuiger met absoluut filter Zie ook link Zie <https://ovam.vlaanderen.be/wie-mag-wat-verwijderen> <https://ovam.vlaanderen.be/voorzorgsmaatregelen-bij-asbestverwijdering> <https://ovam.vlaanderen.be/asbestafval-afvoeren> Zie ook wetgevend kader (website

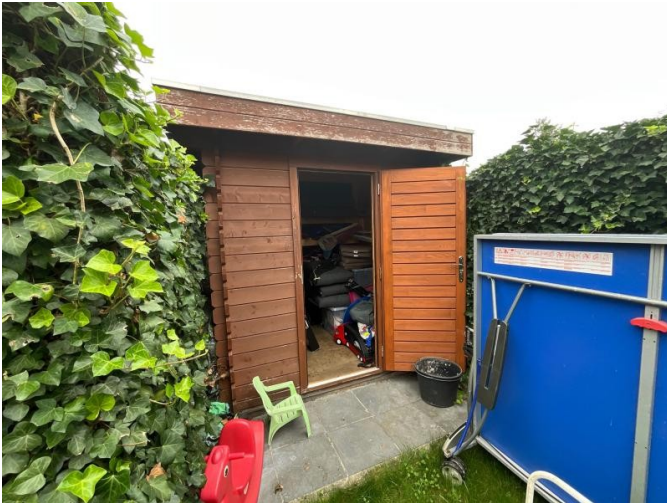
**Bouwjaar:** 2018

*Constructies gebouwd vanaf 2001 moeten niet onderzocht worden*

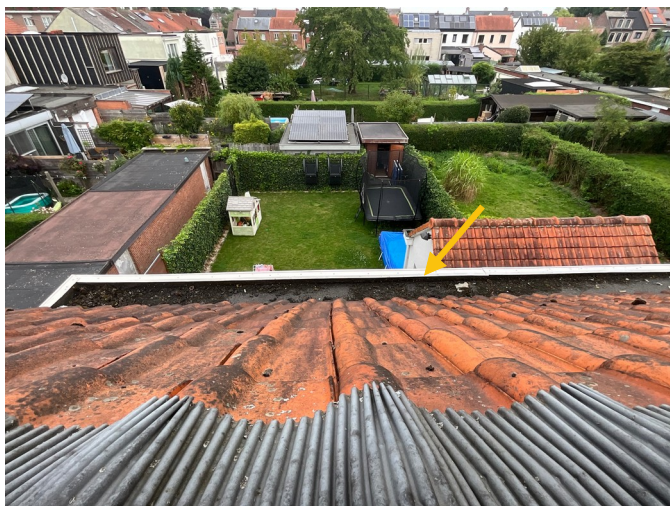
De dakgoot werd gecontroleerd, het materiaal is niet asbest-verdacht (glasvezel polyester laag streepmotief).

Het is niet duidelijk of er asbestverdachte onderlagen aanwezig zijn . Extra controle/staalname aangewezen bij renovatiewerken.

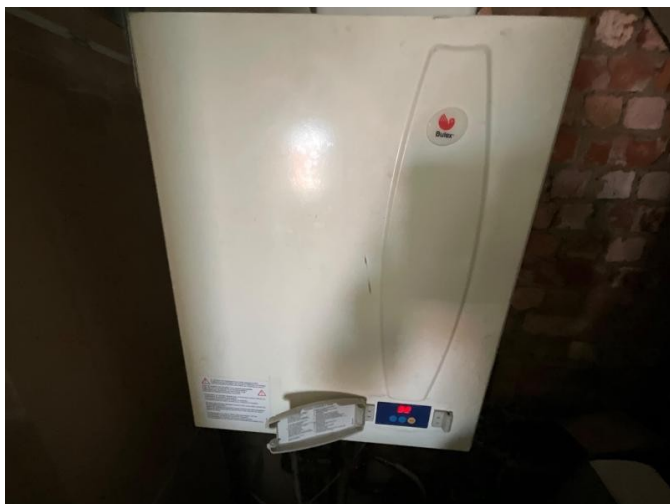
De CV ketel werd gecontroleerd( bwj 2009 ) en is niet asbest verdacht geen risico bouwjaar. In bijlage aankoopbon terug te vinden.

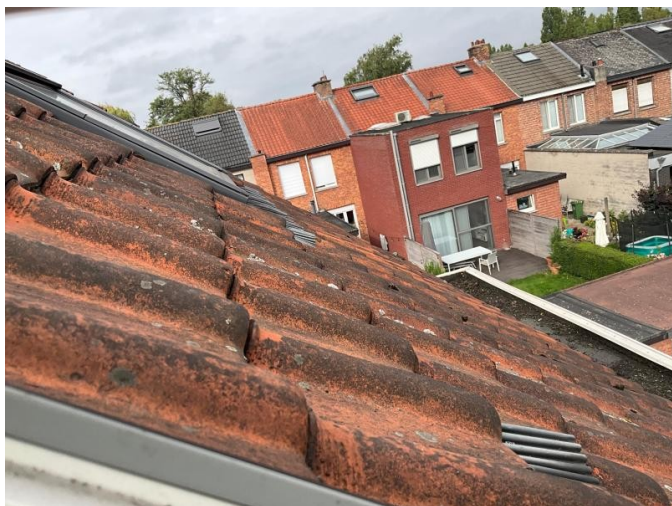
Het dak werd gecontroleerd (via een dakraam ,optillen van een dakpan). Er is geen verdacht onderdak vastgesteld .

Deze handeling is een steekproef , er is geen garantie dat het volledige dak met éénzelfde materiaal is opgebouwd. Dit kan enkel via destructief onderzoek vastgesteld worden.

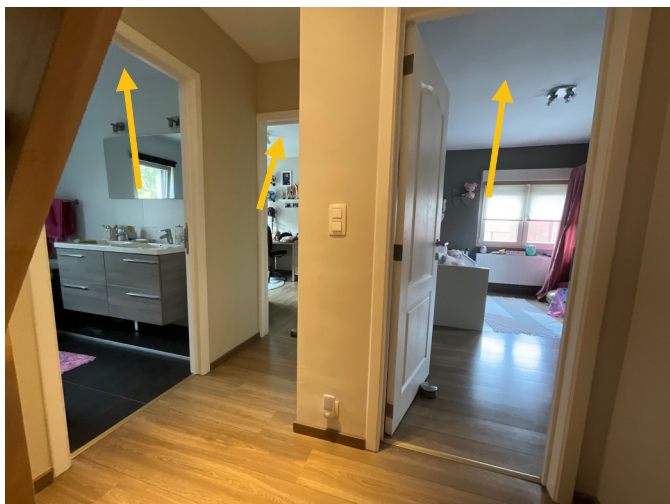
Alle plafonds zijn afgewerkt met valse plafonds in plaatmateriaal. Het is niet duidelijk of er pleisterwerk of ander verdacht asbestmateriaal aanwezig is achter deze valse plafonds, het is aangewezen om bijkomend onderzoek uit te voeren bij werken. Het plafond bestaat uit gipsplaten. Zonder destructieve handeling is het niet mogelijk om na te gaan of er asbesthoudende materialen aanwezig zijn achter de plafondafwerking. Als bij sloop of renovatie blijkt dat er boven dit plafond nog pleisterwerk aanwezig is, moet dit bemonsterd worden.

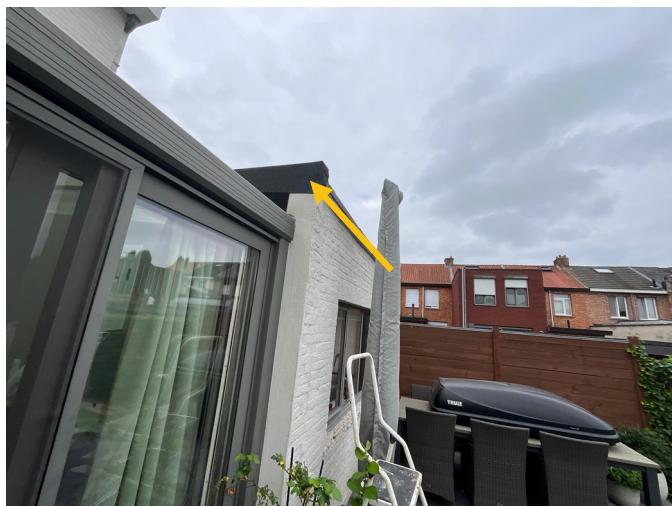
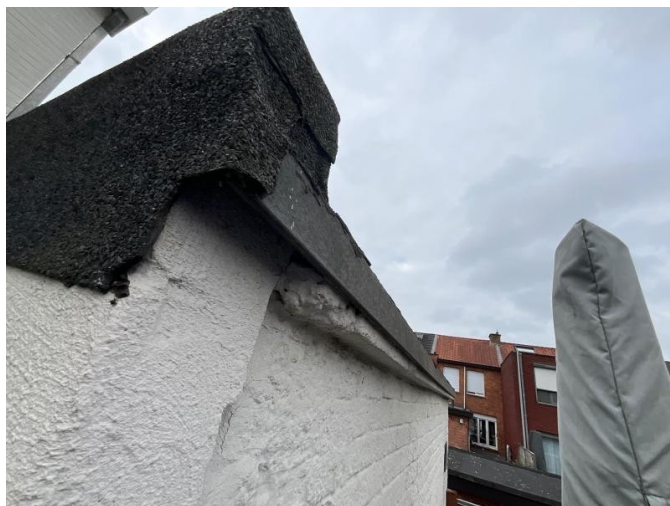
## Fiche 9: Roofing plat dak garage (met staalname)

Geen asbest

| # | Type | Referentie | Resultaat |
|---|---|---|---|
| 9.1 | Puntmonster | 003 | Geen asbest |

| Opmerking | Er werd een staal genomen aan een uitstekend stuk roofing waardoor de waterdichtheid niet in het gedrang komt van de opstand .De roofing onder het terras was niet bereikbaar omwille van terrasplanken. Er kan niet uitgesloten worden dat dit al dan niet een andere laag roofing betreft. De vermelde oppervlaktes, diktes en volumes betreffen een beredeneerde schatting. Er worden geen rechten verleend aan deze oppervlaktes/diktes/volumes. |

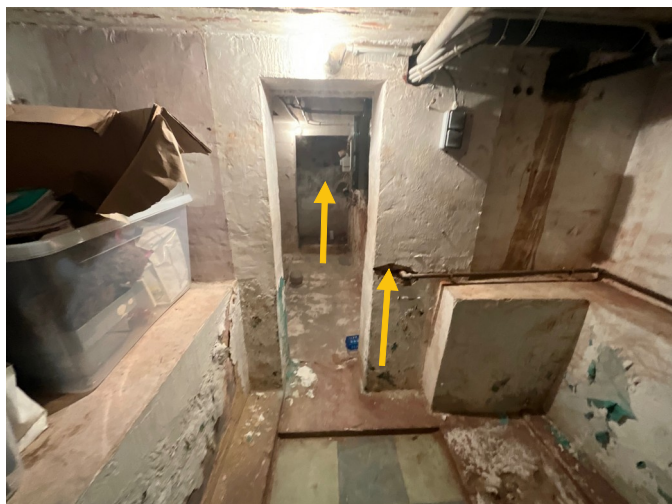
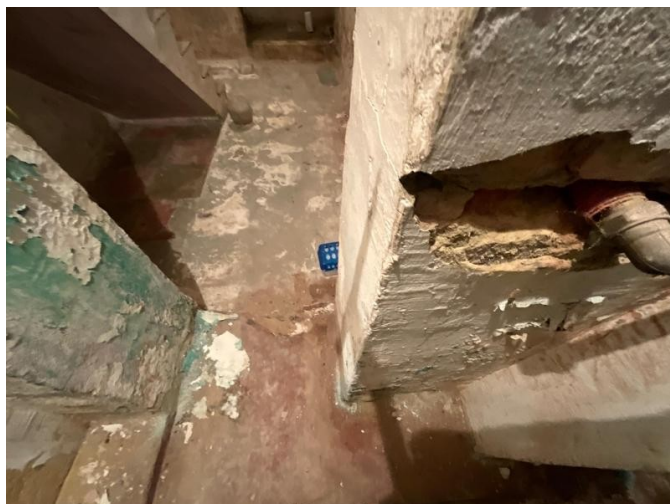
## Fiche 10: Cementering kelder

Geen asbest

| # | Type | Referentie | Resultaat |
|---|---|---|---|
| 10.1 | Mengmonster | 001 | Geen asbest |
