# Asbestinventarisatattest

Pastorijstraat 15, 3210 Lubbeek

Attestnummer : 20250907-000111.000

Uitgegeven op : 07.09.2025

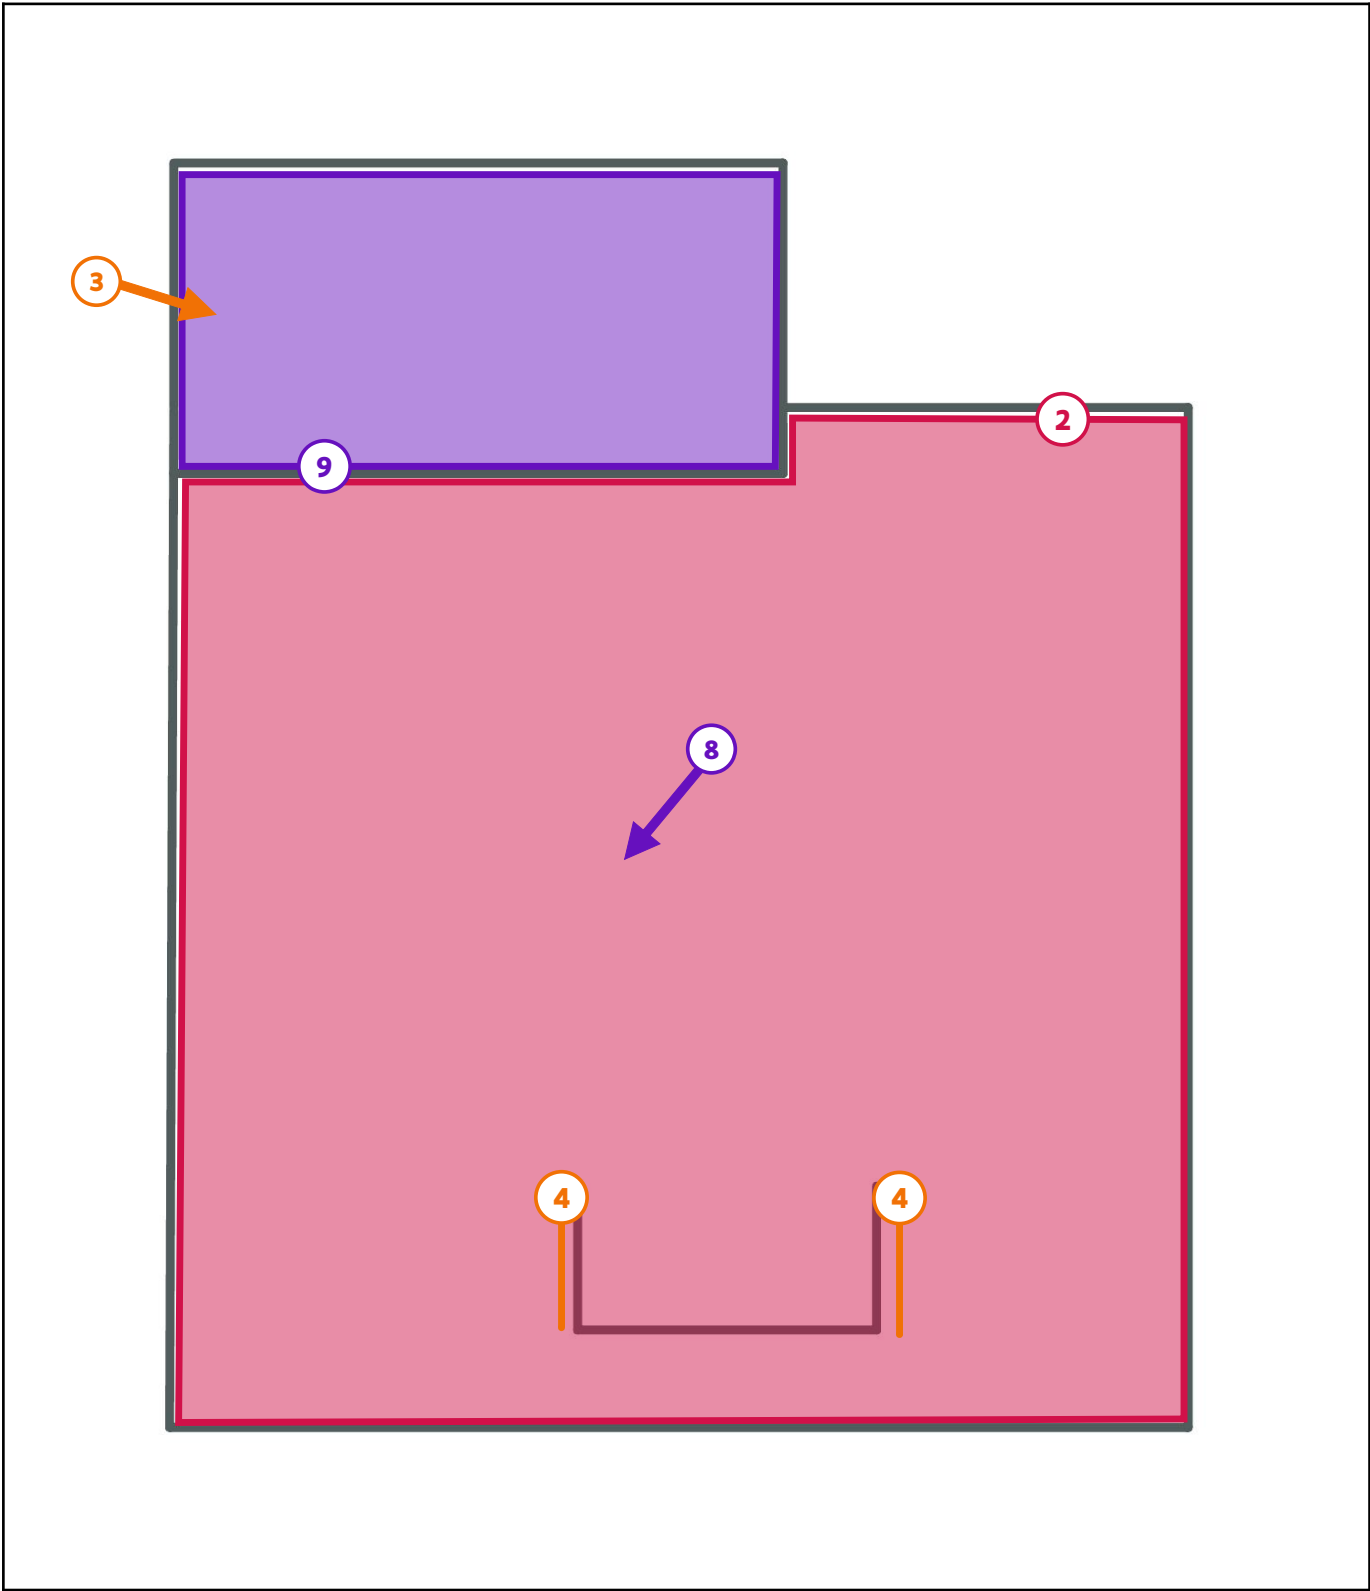
Plan 1.6: Dak

| 2. Dak met asbestverdachte leien | Asbestmateriaal | Dringend verwijderen |
| 3. Rookgaskanaal | Asbestmateriaal | Verwijderen |
| 4. Afwerking zijkanten dakkapel met leien | Asbestmateriaal | Verwijderen |
| 8. Geen inspectie mogelijk van de binnenzijde van de schouw | Beperking | - |

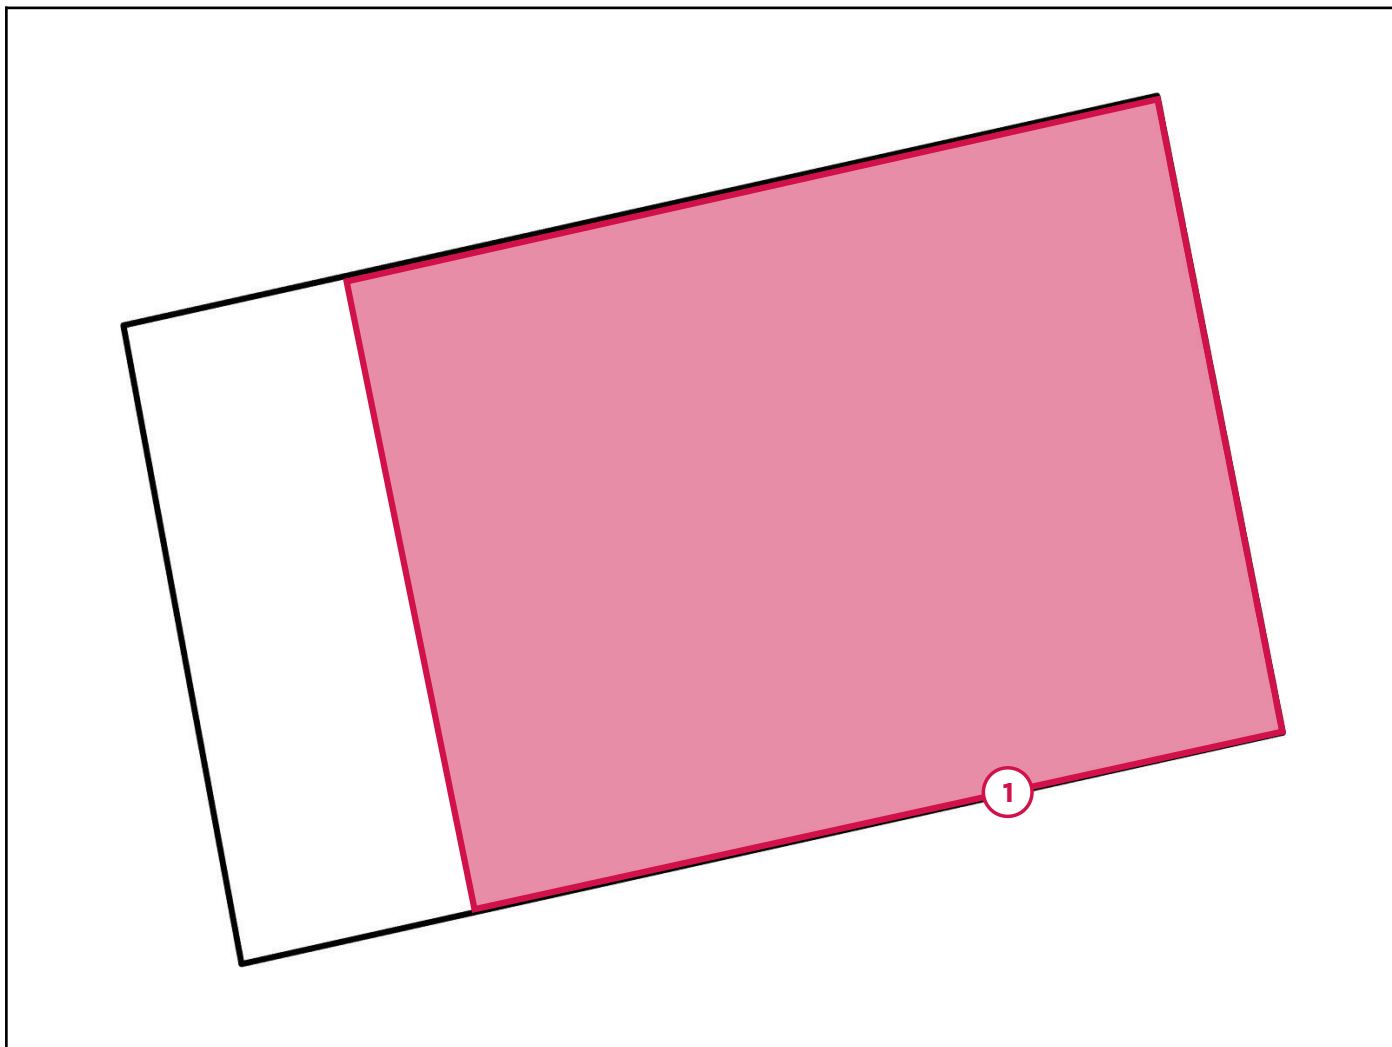
## Plan 4.1: Garage 2

| Beschrijving | Type | Actie |
|---|---|---|
| 1. Golfplaten dak (in contact met binnenomgeving) | Asbestmateriaal | Dringend verwijderen |

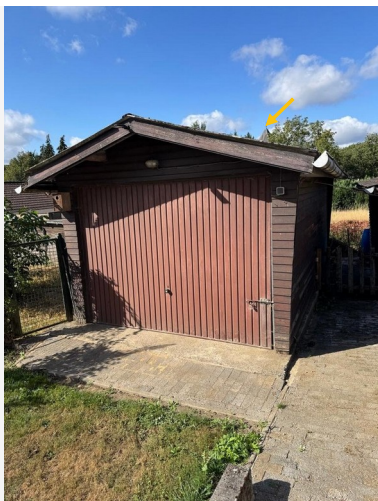
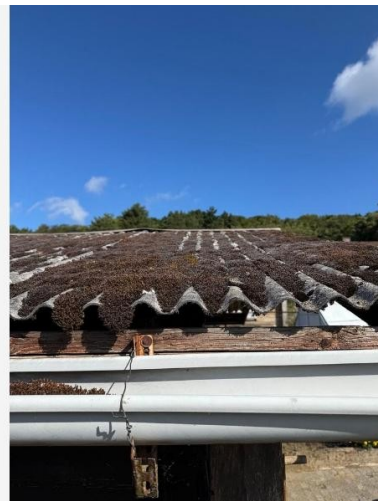
# Fiche 1: Golfplaten dak (in contact met binnenomgeving)

| Eindbeoordeling materiaalrisico | Hoog materiaalrisico en/of hoge kans op vezelvrijgave |

| Asbestsoort (vezeltype) | Crocidoliet aanwezig |
| Toestand van het materiaal | Matig beschadigd, matig verweerd |

| Beschrijving | Golfplaten dak (in contact met binnenomgeving) |

**Dringend verwijderen**

- Verwijder dit asbestmateriaal zo snel mogelijk. Volg de toestand goed op.
- Hemelwater dat afspoelt van asbestcement daken of gevels kan asbestdeeltjes bevatten. Gebruik het enkel voor gesloten circuits (bv. spoelen toiletten). Reinig na het vervangen van het dak of de gevel de dakgoten en regenwaterput of -ton om asbesthoudend sediment of slib te verwijderen
- Voer bijkomende staalname(s) uit.

- Eenvoudige handelingen: mag via doe-het-zelf of door werknemer(s) met opleidingsattest eenvoudige handelingen  
De golfplaten hebben nog hun bindingssterkte en kunnen eenvoudig worden losgeschroefd zonder het materiaal te beschadigen.  
Bevochtig de platen tijdens het verwijderen om stofvorming te voorkomen.

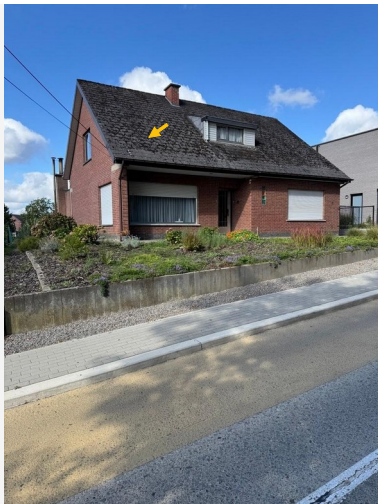
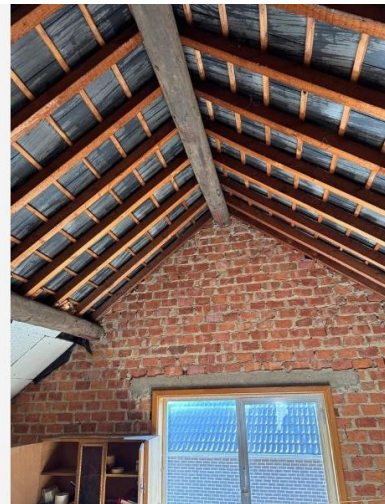
| Eindbeoordeling materiaalarisico | Hoog materiaalarisico en/of hoge kans op vezelvrijgave |

| Asbestsoort (vezeltype) | Crocidoliet aanwezig |
| Toestand van het materiaal | Matig beschadigd, matig verweerd |

| Beschrijving | Dak met asbestverdachte leien |
| Opmerking | Op basis van onze expertise als deskundigen hebben we deze leien als asbesthoudend geclassificeerd, zonder staalname. De opgegeven oppervlakte zijn slechts schattingen en mogen niet worden gebruikt als maatstaf voor heffingen. |

**Dringend verwijderen**

- Hemelwater dat afspoelt van asbestcement daken of gevels kan asbestdeeltjes bevatten. Gebruik het enkel voor gesloten circuits (bv. spoelen toiletten). Reinig na het vervangen van het dak of de gevel de dakgoten en regenwaterput of -ton om asbesthoudend sediment of slib te verwijderen
- De leien staan in contact met een binnenomgeving waardoor vezels in de ruimte terechtkomen, laat de leien verwijderen.
- Voer bijkomende staalname(s) uit.

- Eenvoudige handelingen: mag via doe-het-zelf of door werknemer(s) met opleidingsattest eenvoudige handelingen  
Draag de nodige PBM's: FFP3-mondmasker, Tyvek cat III type 5-6, wegwerphandschoenen.

Indien mogelijk de ondervloer afdekken, leien voorzichtig verwijderen, extra fixeren, niet breken, niet gooien, onmiddellijk verpakken of voorzichtig in container met asbest bag plaatsen.

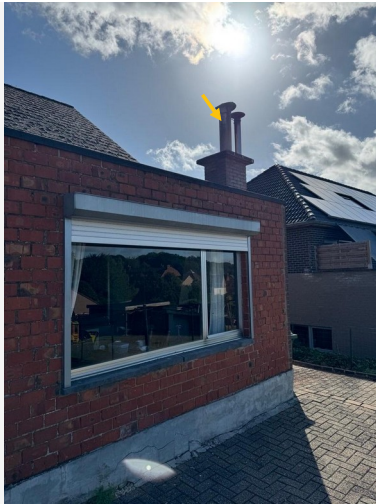
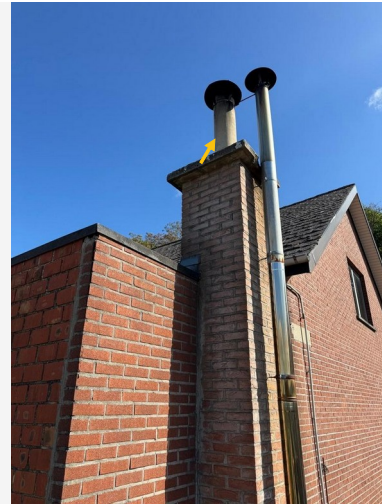
| Eindbeoordeling materiaalrisico | Laag materiaalrisico en/of verlaagde kans op vezelvrijgave |

| Toestand van het materiaal | Licht beschadigd, licht verweerd. Intact calciumsilicaatmateriaal of categorie III 'gebondenheid' |

| Beschrijving | Rookgaskanaal |
| Opmerking | Het rookgaskanaal is niet meer in gebruik, er is geen contact met binnenlucht. |

Verwijderen

- Zorg voor een veilig beheer. Vermijd het beschadigen van het asbestmateriaal. Controleer de toestand jaarlijks op wijzigingen.
- Voer bijkomende staalname(s) uit.

- Eenvoudige handelingen: mag via doe-het-zelf of door werknemer(s) met opleidingsattest eenvoudige handelingen  
Aangezien de hoogte van de toepassing is het aangeraden de werken te laten uitvoeren door werknemers met een opleidingsattest eenvoudige handelingen.  
Maak de buis voorzichtig los zonder de buis zelf te beschadigen. Gebruik hiervoor handgereedschap zoals een beitel en hamer. Probeer de buis in zijn geheel te verwijderen.  
Draag persoonlijke beschermingsmiddelen: FFP3-mondmasker, wegwerpovertrek klasse 5/6, wegwerphandschoenen.  
Bevochtigt de buis tijdens het verwijderen en verpak ze in een dubbele, doorzichtige plastic zak. Sluit de zak luchtdicht af met ducttape.

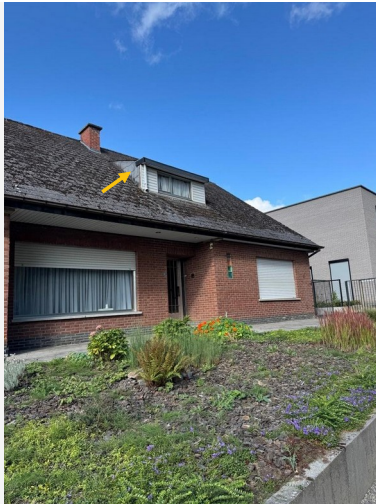
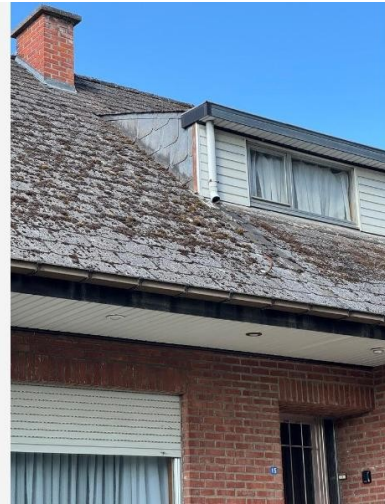
| Eindbeoordeling materiaalisico | Laag materiaalisico en/of verlaagde kans op vezelvrijgave |

| Toestand van het materiaal | Licht beschadigd, licht verweerd. Intact calciumsilicaatmateriaal of categorie III 'gebondenheid' |

| Beschrijving | Afwerking zijkanen dakkapel met leien |

Verwijderen

- Zorg voor een veilig beheer. Vermijd het beschadigen van het asbestmateriaal. Controleer de toestand jaarlijks op wijzigingen.
- Hemelwater dat afspoelt van asbestcement daken of gevels kan asbestdeeltjes bevatten. Gebruik het enkel voor gesloten circuits (bv. spoelen toiletten). Reinig na het vervangen van het dak of de gevel de dakgoten en regenwaterput of -ton om asbesthoudend sediment of slib te verwijderen

- Eenvoudige handelingen: mag via doe-het-zelf of door werknemer(s) met opleidingsattest eenvoudige handelingen  
Draag de nodige PBM's: FFP3-mondmasker, Tyvek cat III type 5-6, wegwerphandschoenen.

Indien mogelijk de ondervloer afdekken, leien voorzichtig verwijderen, extra fixeren, niet breken, niet gooien, onmiddellijk verpakken of voorzichtig in container met asbest bag plaatsen.

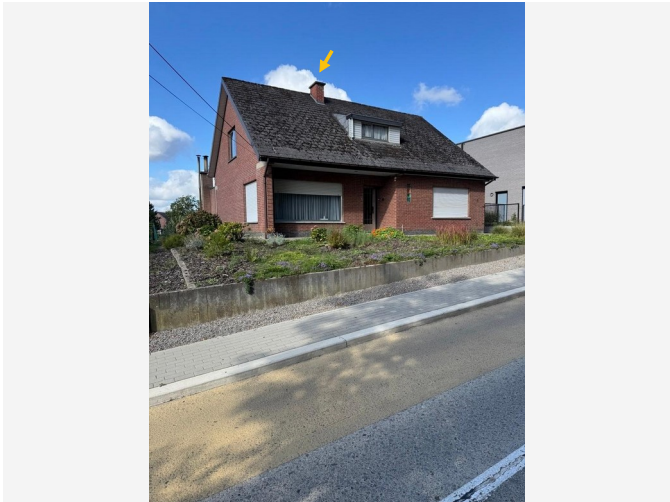
## Fiche 8: Geen inspectie mogelijk van de binnenzijde van de schouw

Beperking

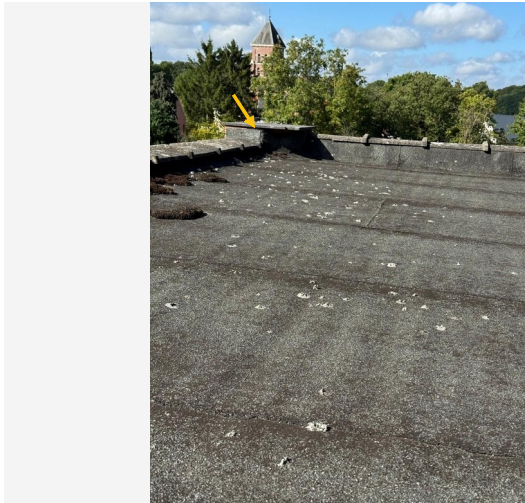
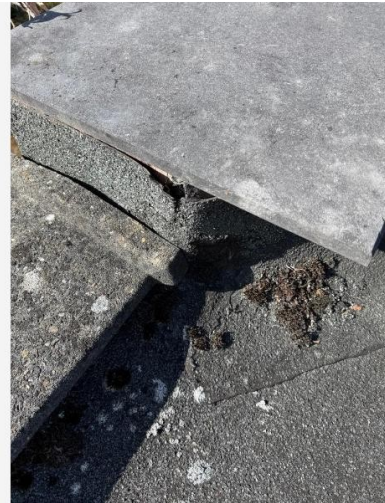
## Fiche 11: Roofing dak garage

Geen asbest

| Opmerking | Deze oppervlakte, volumes en gewichten zijn niet gemeten, maar geschat op basis van een benadering van de aanwezige roofing (de opgegeven hoeveelheden mogen niet gebruikt worden als maatstaf voor heffingen). Om gevolgschade en lekkages te voorkomen is de roofing niet bemonsterd. We kunnen ook geen uitspraak doen over de onderliggende lagen. Bij renovatie of sloop dient er een destructief onderzoek uitgevoerd te worden van de roofing. |

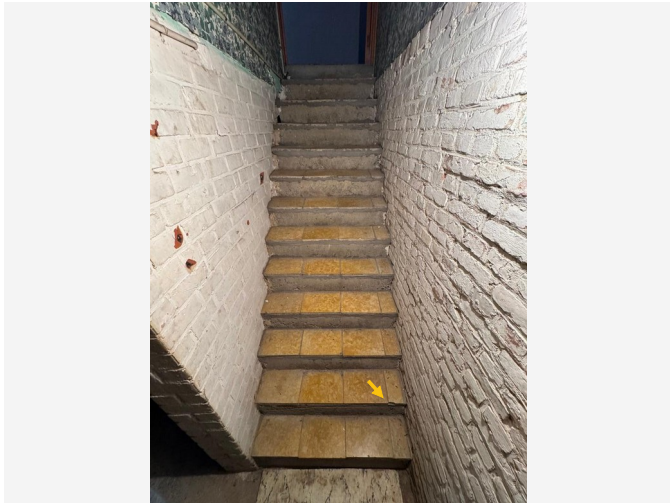
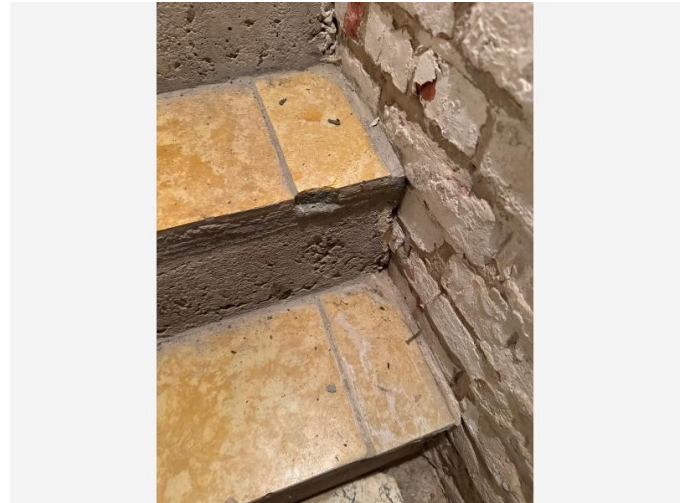
## Fiche 12: Tegels keldertrap

Geen asbest

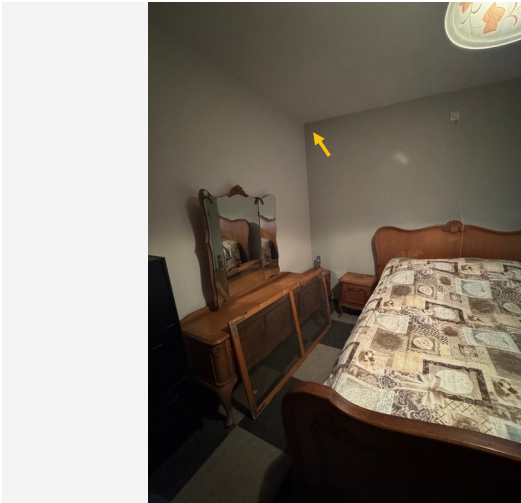
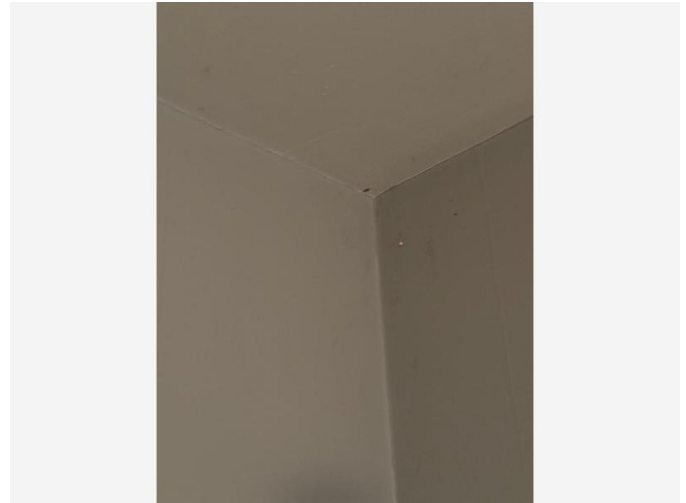
## Fiche 13: Pleisterwerk plafond

Geen asbest
