# Asbestinventarisatetest

Mechelsesteenweg 261/701, 2018 Antwerpen

Attestnummer : **20241025-000281.000**

Uitgegeven op : **25.10.2024**

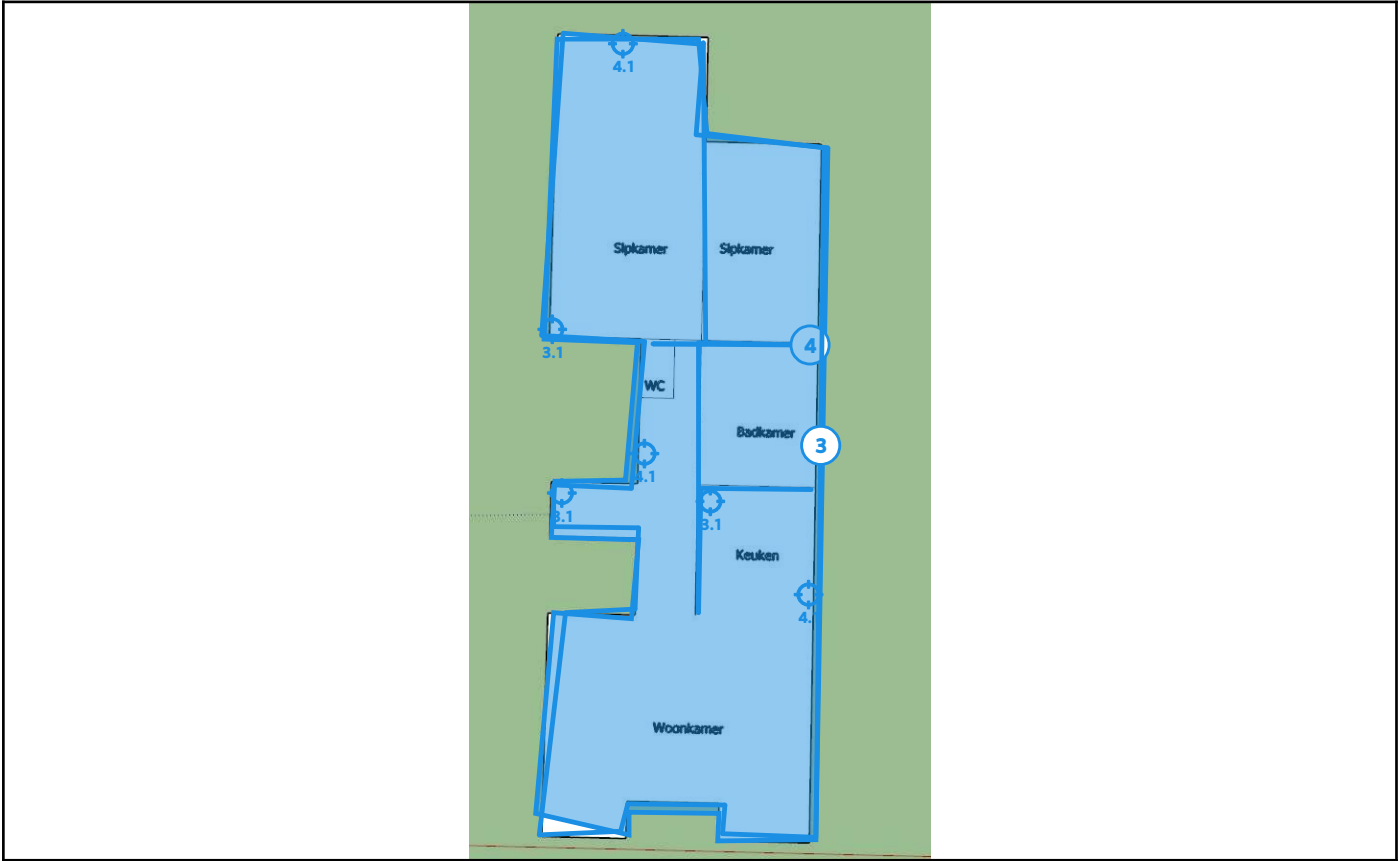
# Plan 1.1: Plattegrond

| Beschrijving | Type | Actie |
|---|---|---|
| 3. pleisterwerk plafonds. | Geen asbest | - |
| 4. pleisterwerk muren. | Geen asbest | - |

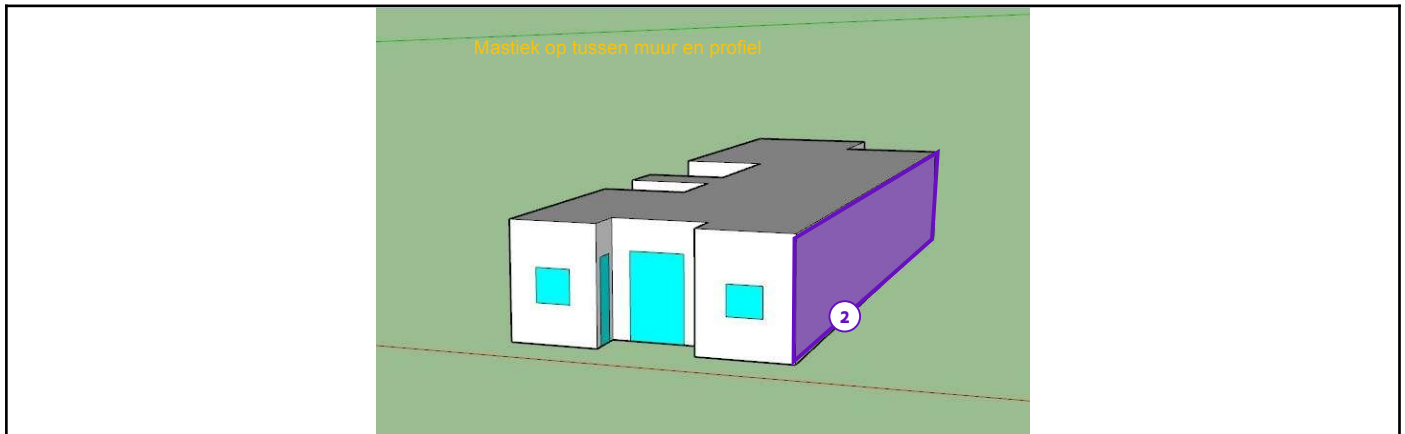
## Plan 1.2: Voorgevel

| Beschrijving | Type | Actie |
|---|---|---|
| 1. Mastiek (behorende tot gemeenschap) | Advies | - |
| 2. Crepi gevel | Advies | - |

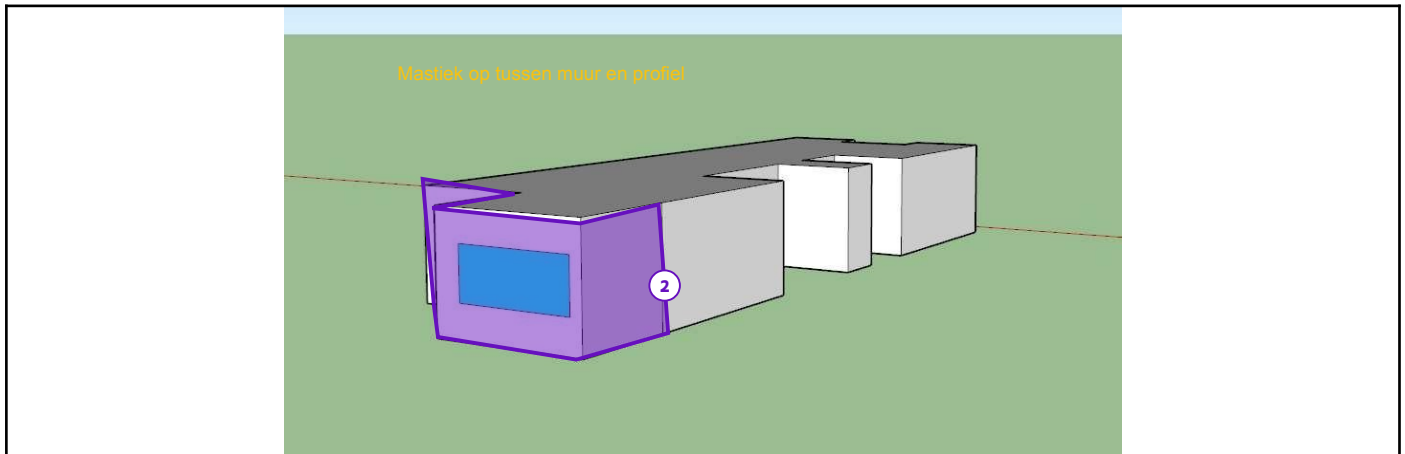
## Plan 1.3: Achtergevel

| Beschrijving | Type | Actie |
|---|---|---|
| 1. Mastiek (behorende tot gemeenschap) | Advies | - |
| 2. Crepi gevel | Advies | - |

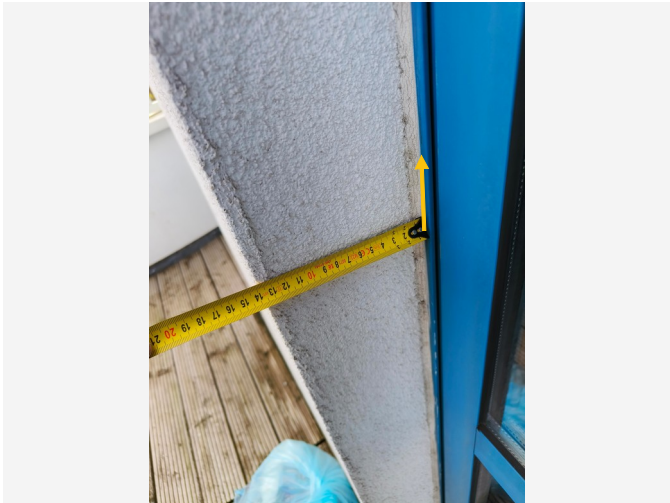
Vrije foto

De mastiek tussen muur en profiel kan asbesthoudend zijn, deze behoort echter tot de gemeenschap.

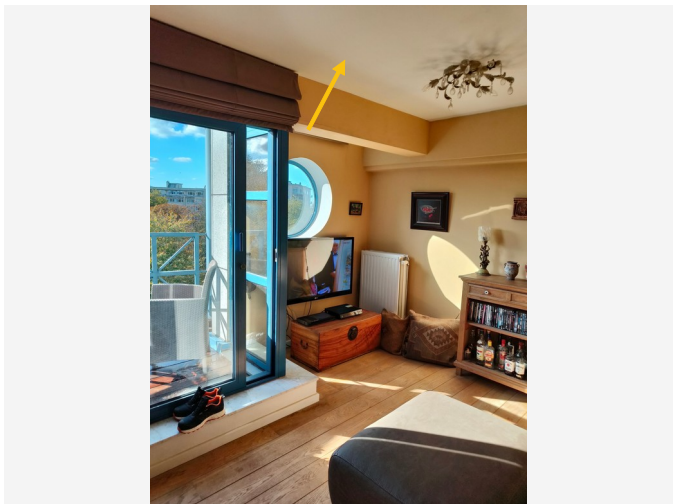
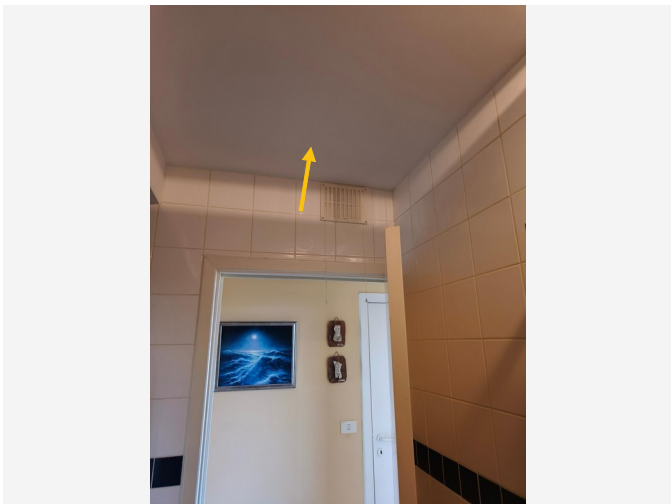
# Fiche 3: pleisterwerk plafonds.

Geen asbest

| # | Type | Referentie | Resultaat |
|---|---|---|---|
| 3.1 | Mengmonster | 23/10/24-A2 | Geen asbest |

| Beschrijving | pleisterwerk plafonds. |

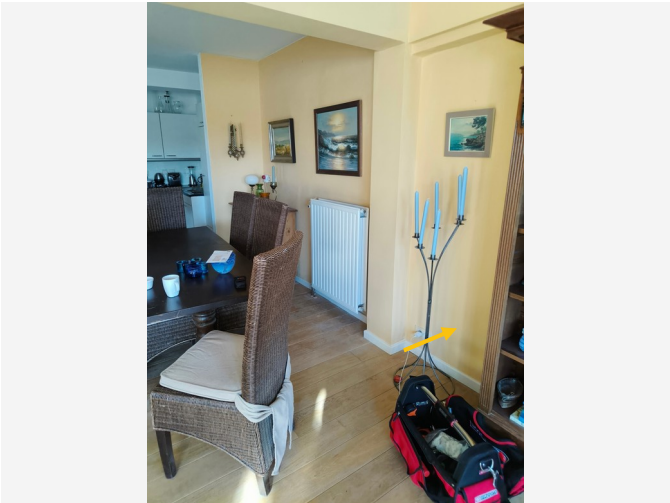
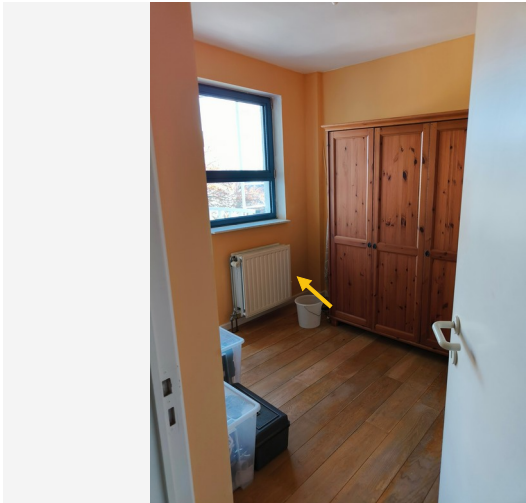
Geen asbest

| # | Type | Referentie | Resultaat |
|---|---|---|---|
| 4.1 | Mengmonster | 23/10/24-A1 | Geen asbest |

| Beschrijving | pleisterwerk muren. |
