# Asbestinventarisatetest

Oostmalsebaan 38, 2960 Brecht

Attestnummer : 20250905-000313.000

**Niet-asbestveilig**

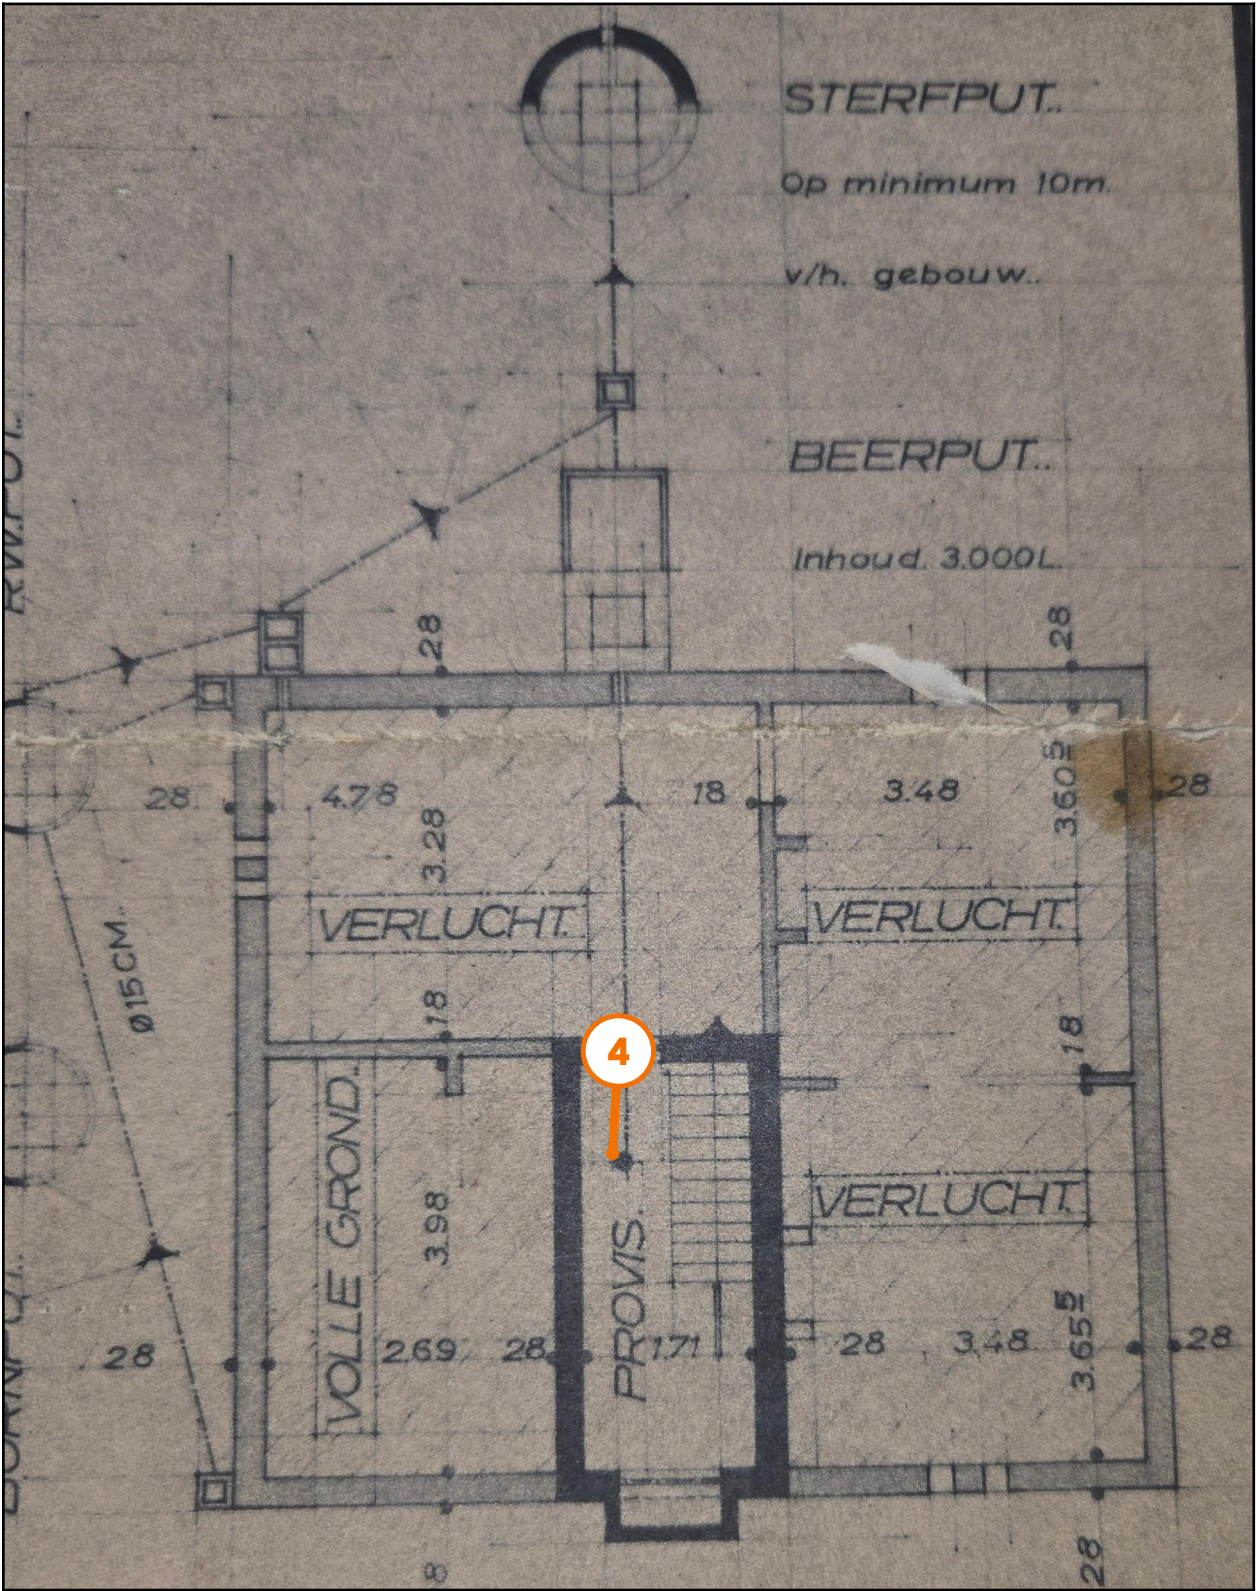
Plan 1.1: Plan kelder

| 4. Cementbuis | Asbestmateriaal | <a href="#">Verwijderen</a> |

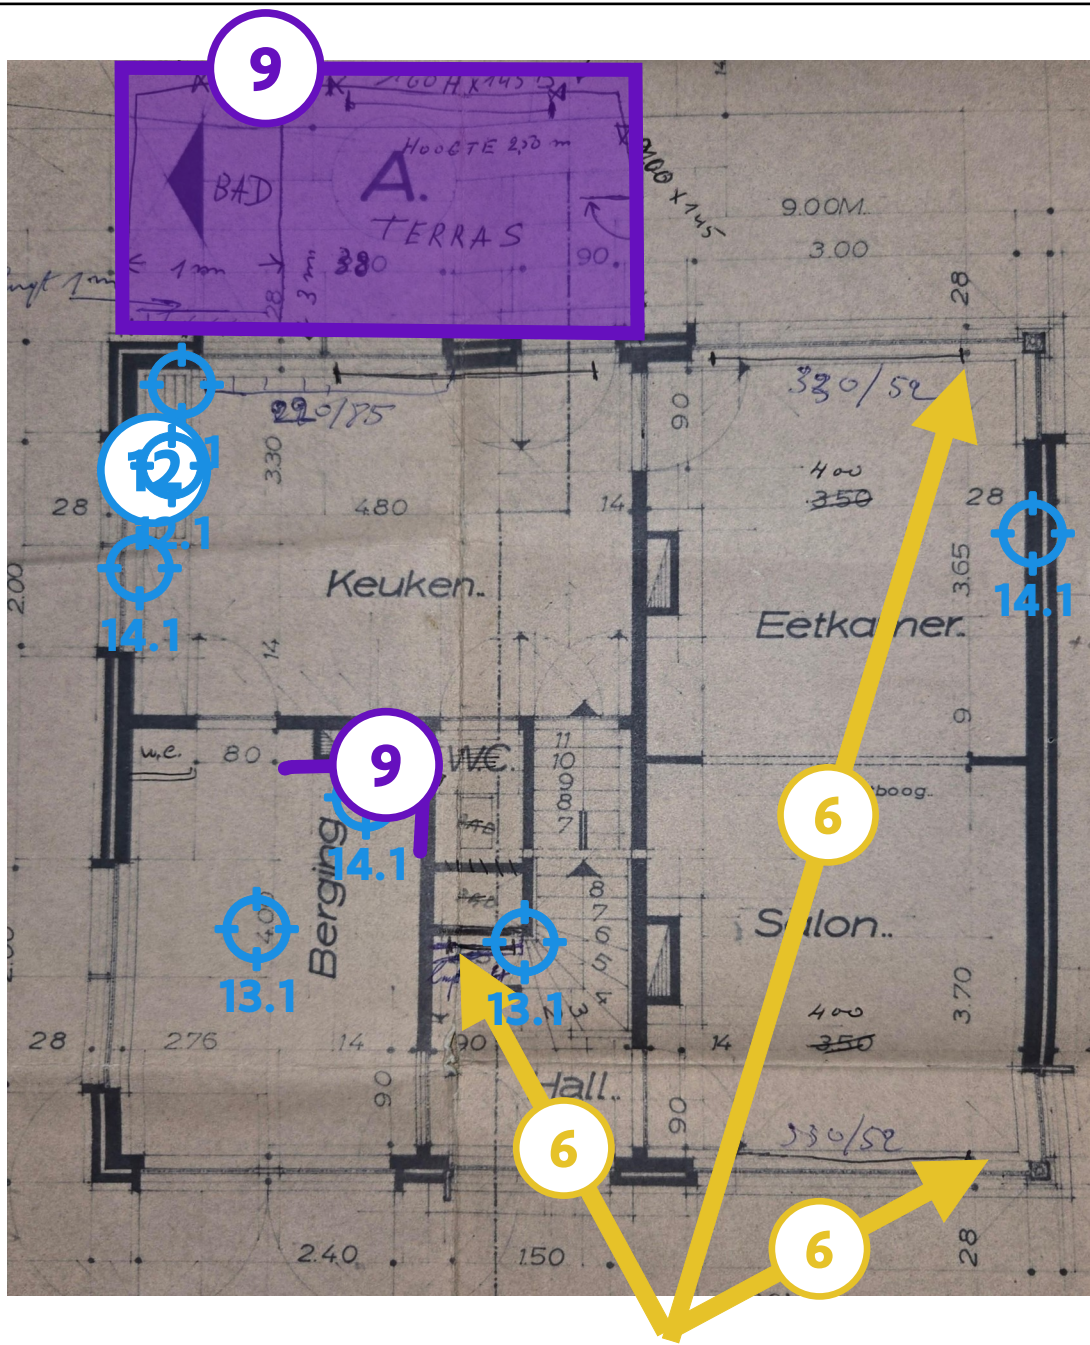
Plan 1.2: Plan gelijkvloers

| 6. Bakelieten radiatorknoppen | Asbestmateriaal | Zorgvuldig beheren |

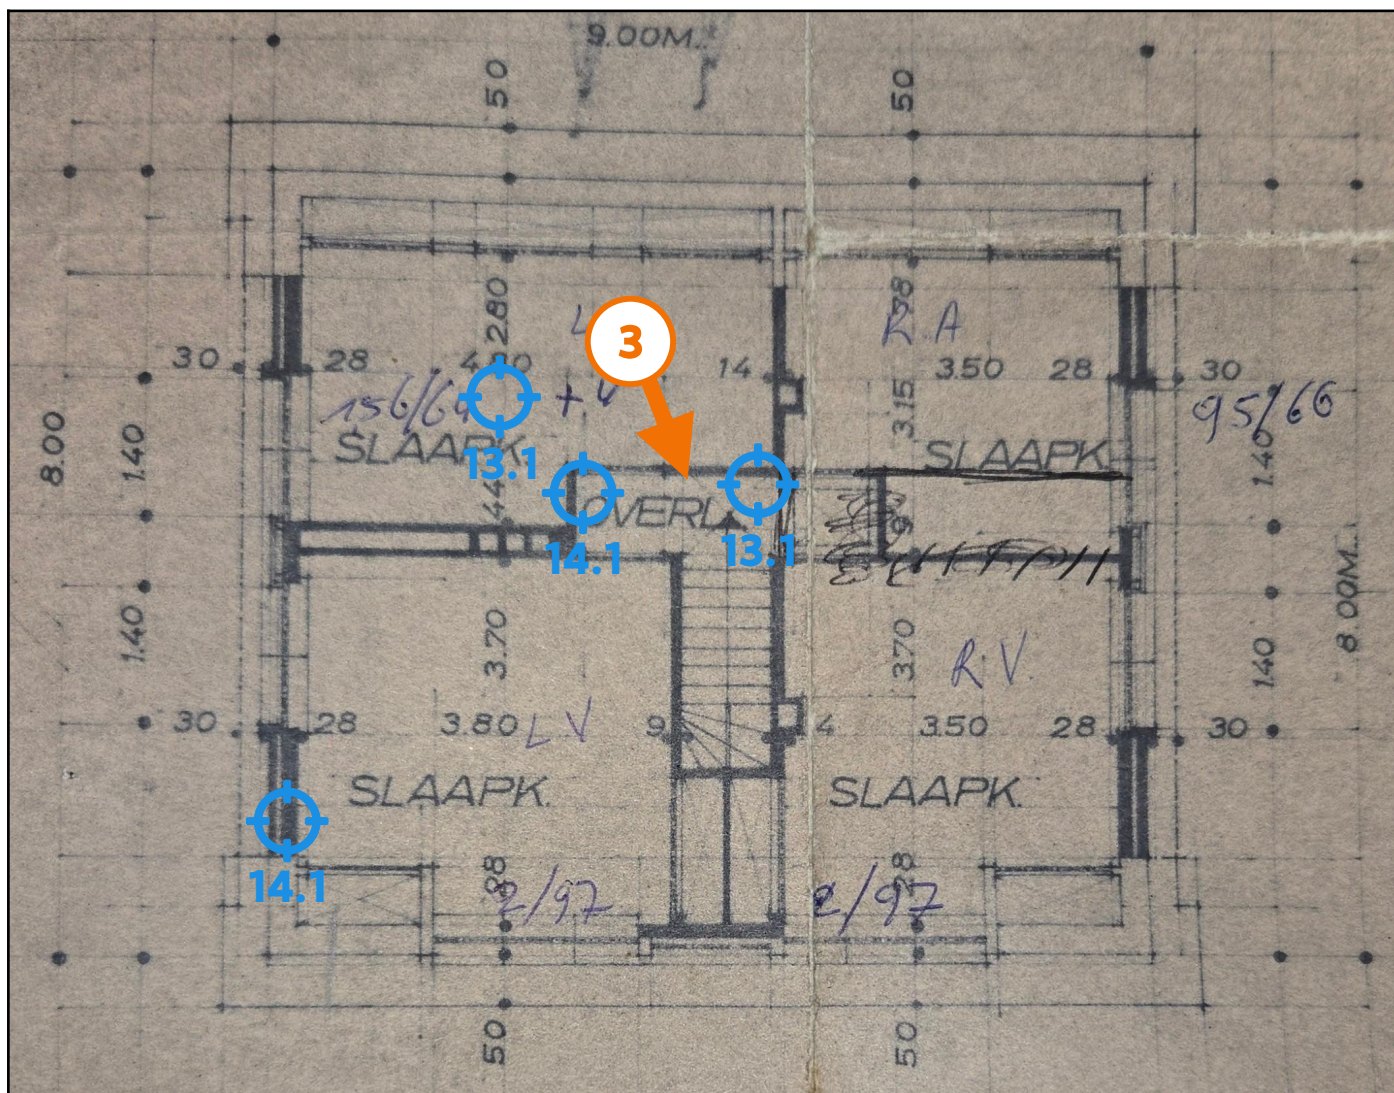
## Plan 1.3: Plan 1ste verdieping

| Beschrijving | Type | Actie |
|---|---|---|
| 3. Bakeliet schakelaars/stopcontacten | Asbestmateriaal | <a href="#">Verwijderen</a> |

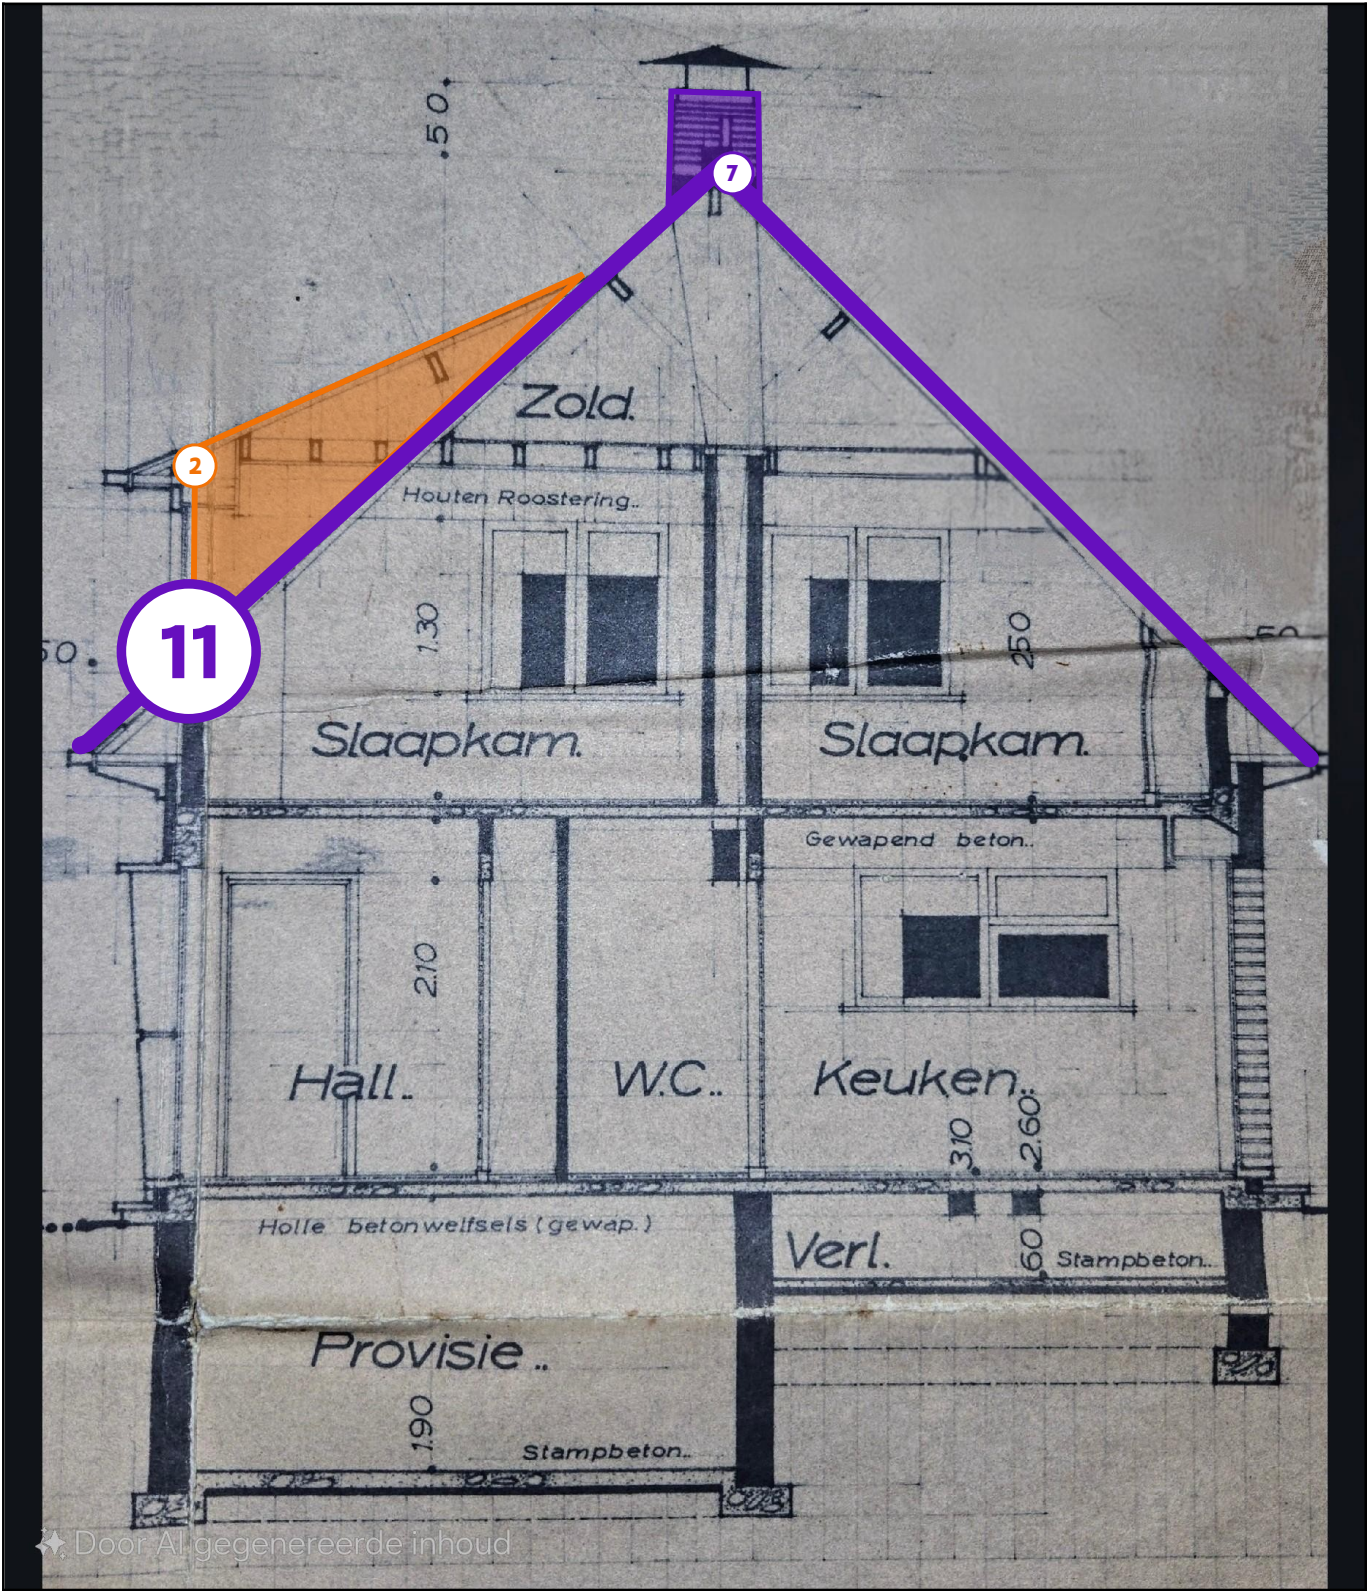
Plan 1.4: Plan doorsnede

| 2. Zijbekleding dakkapel bestaande uit leien | Asbestmateriaal | <a href="#">Verwijderen</a> |
| 7. Schouw | Beperking | - |
| 11. Geen onderdak aangetroffen | Advies | - |

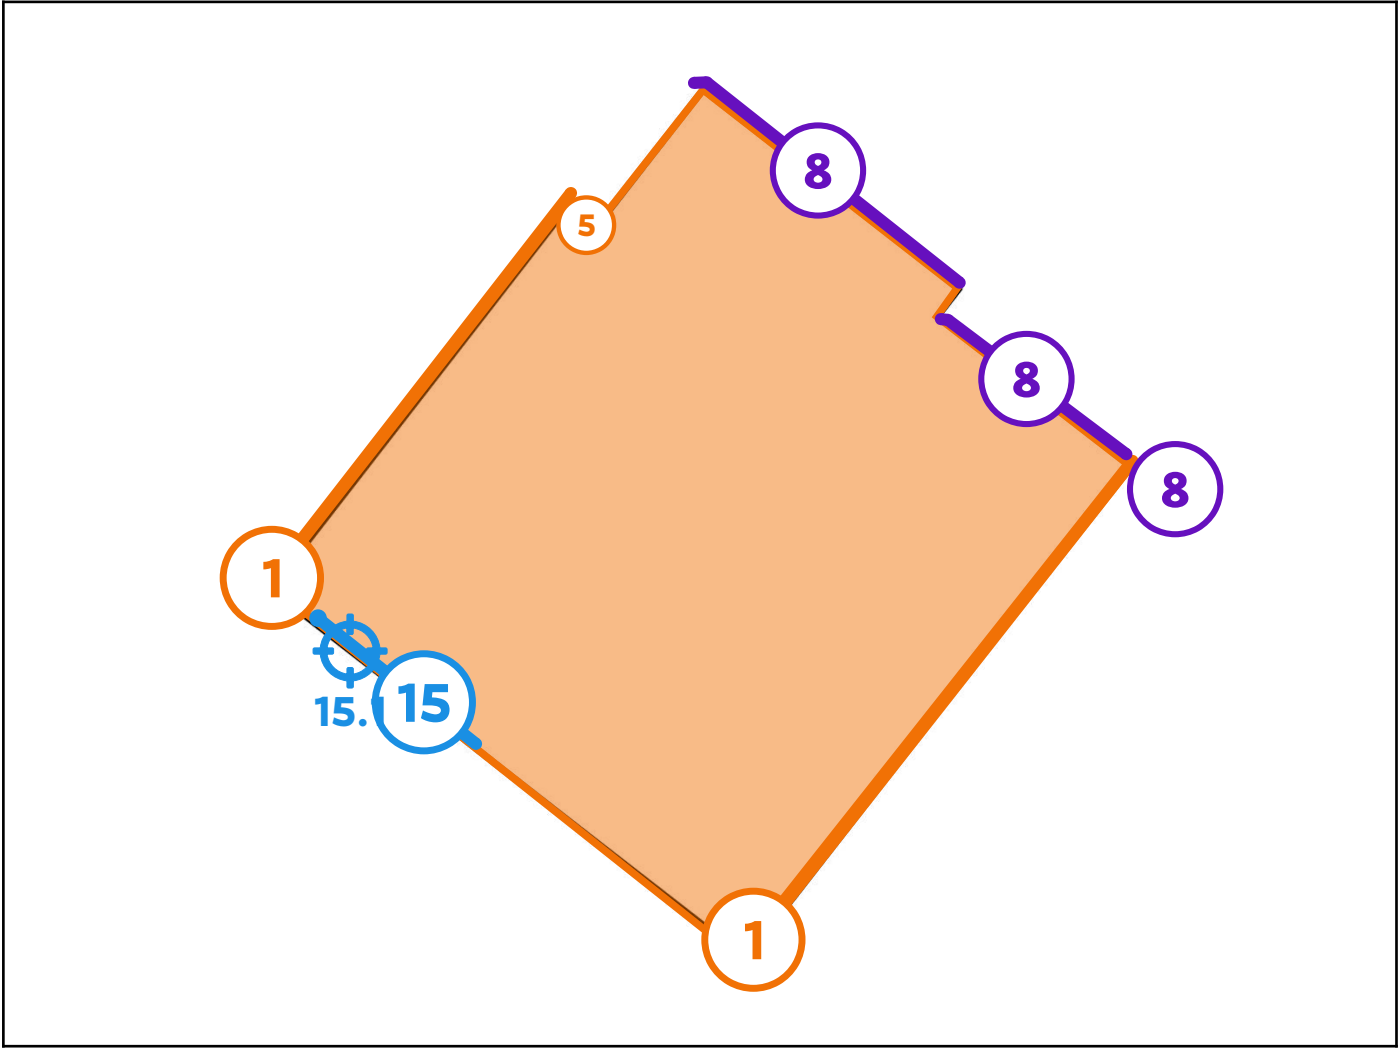
### Plan 3.1: Garage + afdak plan

| Beschrijving | Type | Actie |
|---|---|---|
| 1. Dakranden bestaande uit golfplaten | Asbestmateriaal | Verwijderen |
| 5. Dak bestaande uit golfplaten | Asbestmateriaal | Verwijderen |
| 8. Slib regenton en dakgoot | Puin, steenslag, (water)bodem | - |

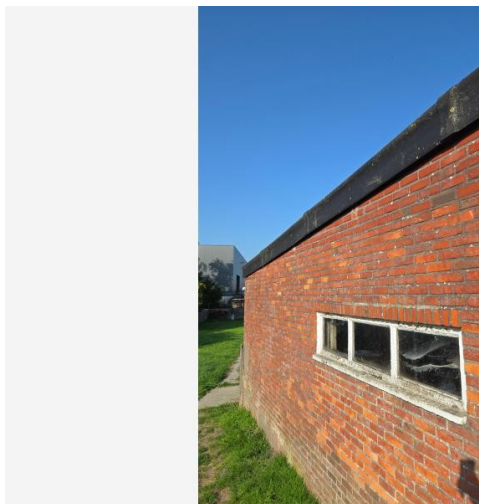
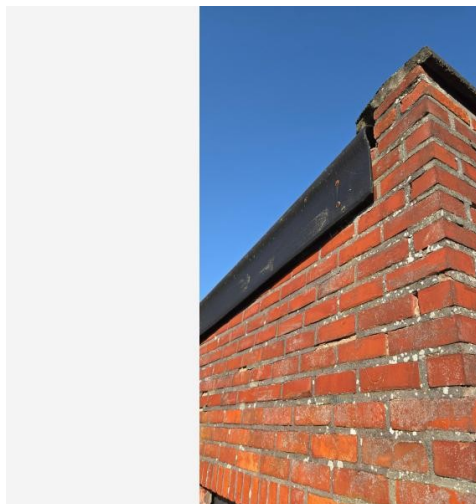
| Eindbeoordeling materiaalarisico | Laag materiaalarisico en/of verlaagde kans op vezelvrijgave |

| Asbestsoort (vezeltype) | Crocidoliet aanwezig |
| Toestand van het materiaal | Licht beschadigd, licht verweerd. Intact calciumsilicaatmateriaal of categorie III 'gebondenheid' |

| Beschrijving | Dakranden bestaande uit golfplaten |
| Hoeveelheid (oppervlakte - aantal) | • 4,00 m <sup>2</sup> - 1 stuk |

- Verwijder dit asbestmateriaal zo snel mogelijk. Volg de toestand goed op.
- Hemelwater dat afspoelt van asbestcement daken of gevels kan asbestdeeltjes bevatten. Gebruik het enkel voor gesloten circuits (bv. spoelen toiletten). Reinig na het vervangen van het dak of de gevel de dakgoten en regenwaterput of -ton om asbesthoudend sediment of slib te verwijderen

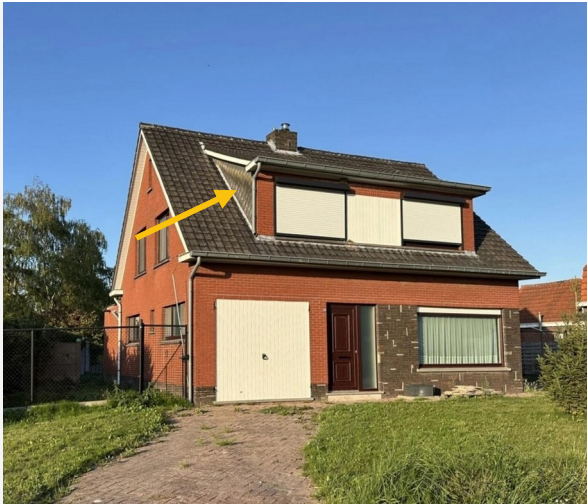
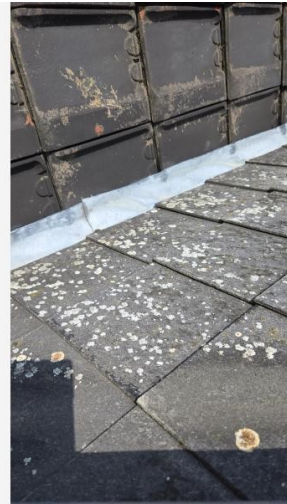
| Eindbeoordeling materiaalrisico | Laag materiaalrisico en/of verlaagde kans op vezelvrijgave |

| Asbestsoort (vezeltype) | Crocidoliet aanwezig |
| Toestand van het materiaal | Licht beschadigd, licht verweerd. Intact calciumsilicaatmateriaal of categorie III 'gebondenheid' |

| Beschrijving | Zijbekleding dakkapel bestaande uit leien |
| Hoeveelheid (oppervlakte - aantal) | <ul style="list-style-type: none"><li>• 2,00 m<sup>2</sup> - 2 stuks</li></ul> |

- Verwijder dit asbestmateriaal zo snel mogelijk. Volg de toestand goed op.
- Hemelwater dat afspoelt van asbestcement daken of gevels kan asbestdeeltjes bevatten. Gebruik het enkel voor gesloten circuits (bv. spoelen toiletten). Reinig na het vervangen van het dak of de gevel de dakgoten en regenwaterput of -ton om asbesthoudend sediment of slib te verwijderen

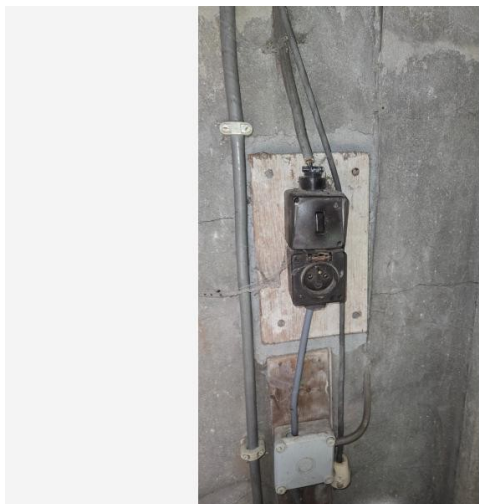
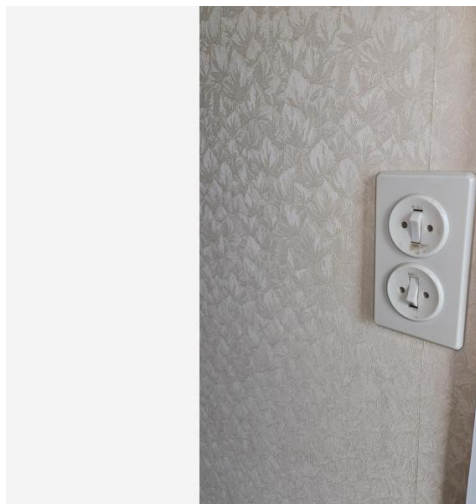
| Eindbeoordeling materiaalrisico | Verhoogd materiaalrisico en/of verhoogde kans op vezelvrijgave |

| Asbestsoort (vezeltype) | Crocidoliet aanwezig |
| Toestand van het materiaal | Licht beschadigd, licht verweerd. Intact calciumsilicaatmateriaal of categorie III 'gebondenheid' |

| Beschrijving | Bakeliet schakelaars/stopcontacten |

- Zorg voor een veilig beheer. Vermijd het beschadigen van het asbestmateriaal. Controleer de toestand jaarlijks op wijzigingen.

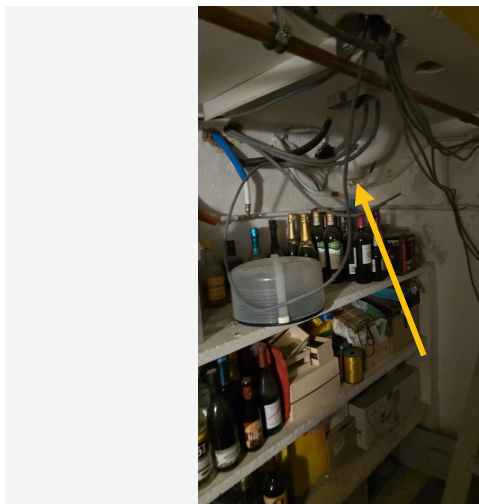
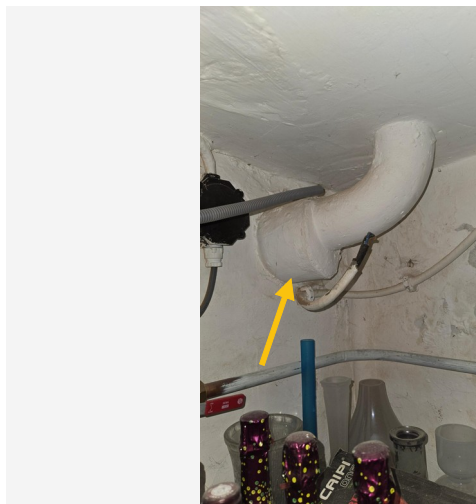
Het asbestmateriaal valt onder de mijlpaal van 2040.

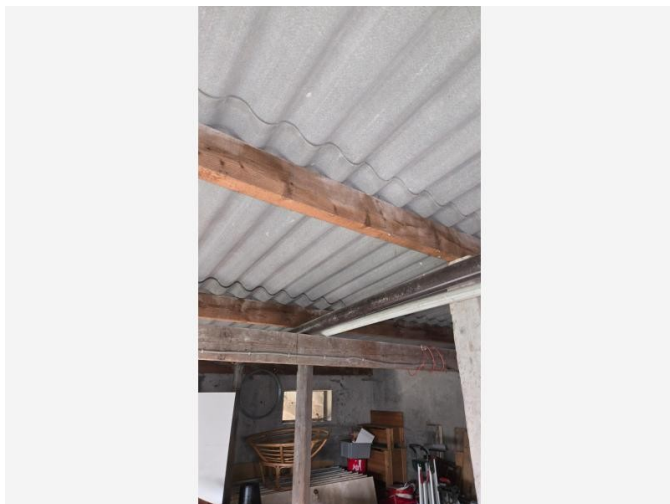
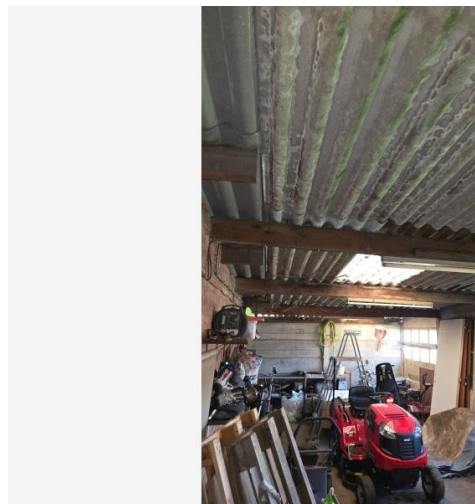
| Opmerking | De precieze lengte is onbekend |

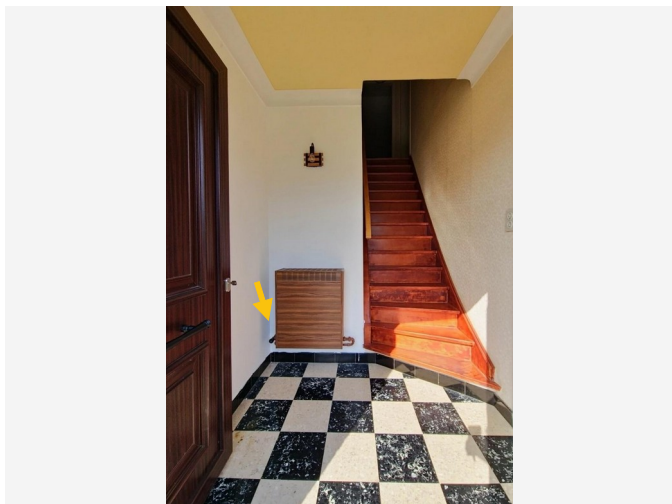
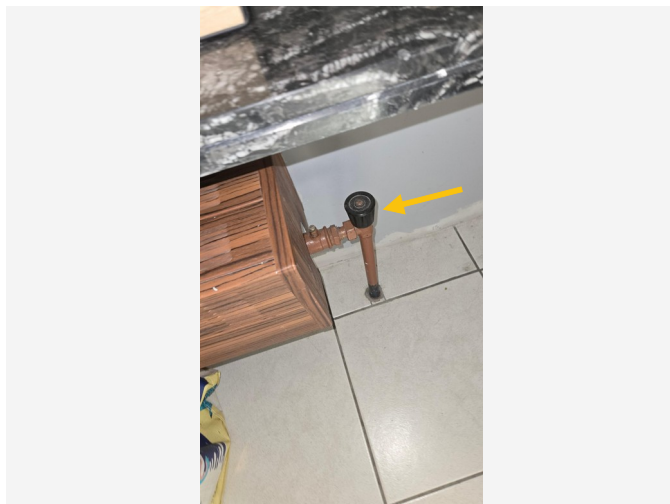
| Opmerking | De hoeveelheid is een schatting en kan afwijken van de werkelijke toestand. |

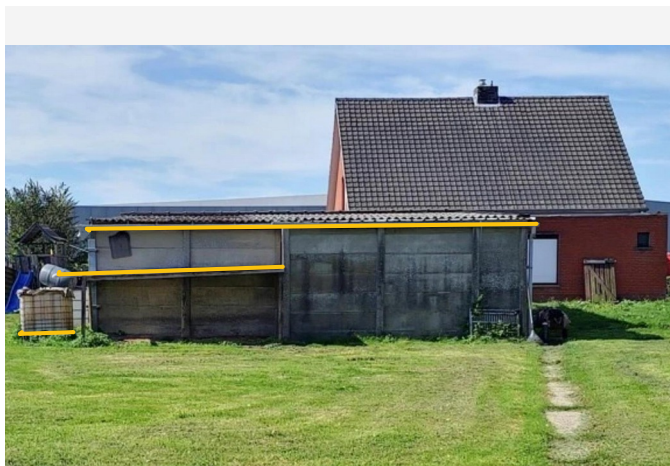
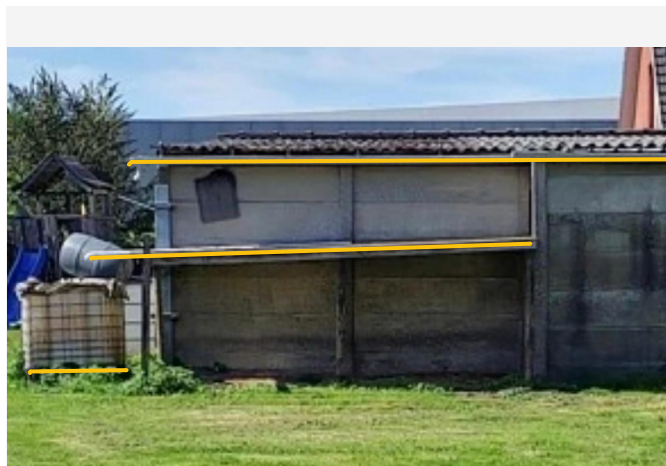
## Fiche 8: Slib regenton en dakgoot

Puin, steenslag, (water)bodem
