# Asbestinventarisatetest

Kleinehondstraat 4, 2018 Antwerpen

Attestnummer : **20250711-000054.000**

Uitgegeven op : **11.07.2025**

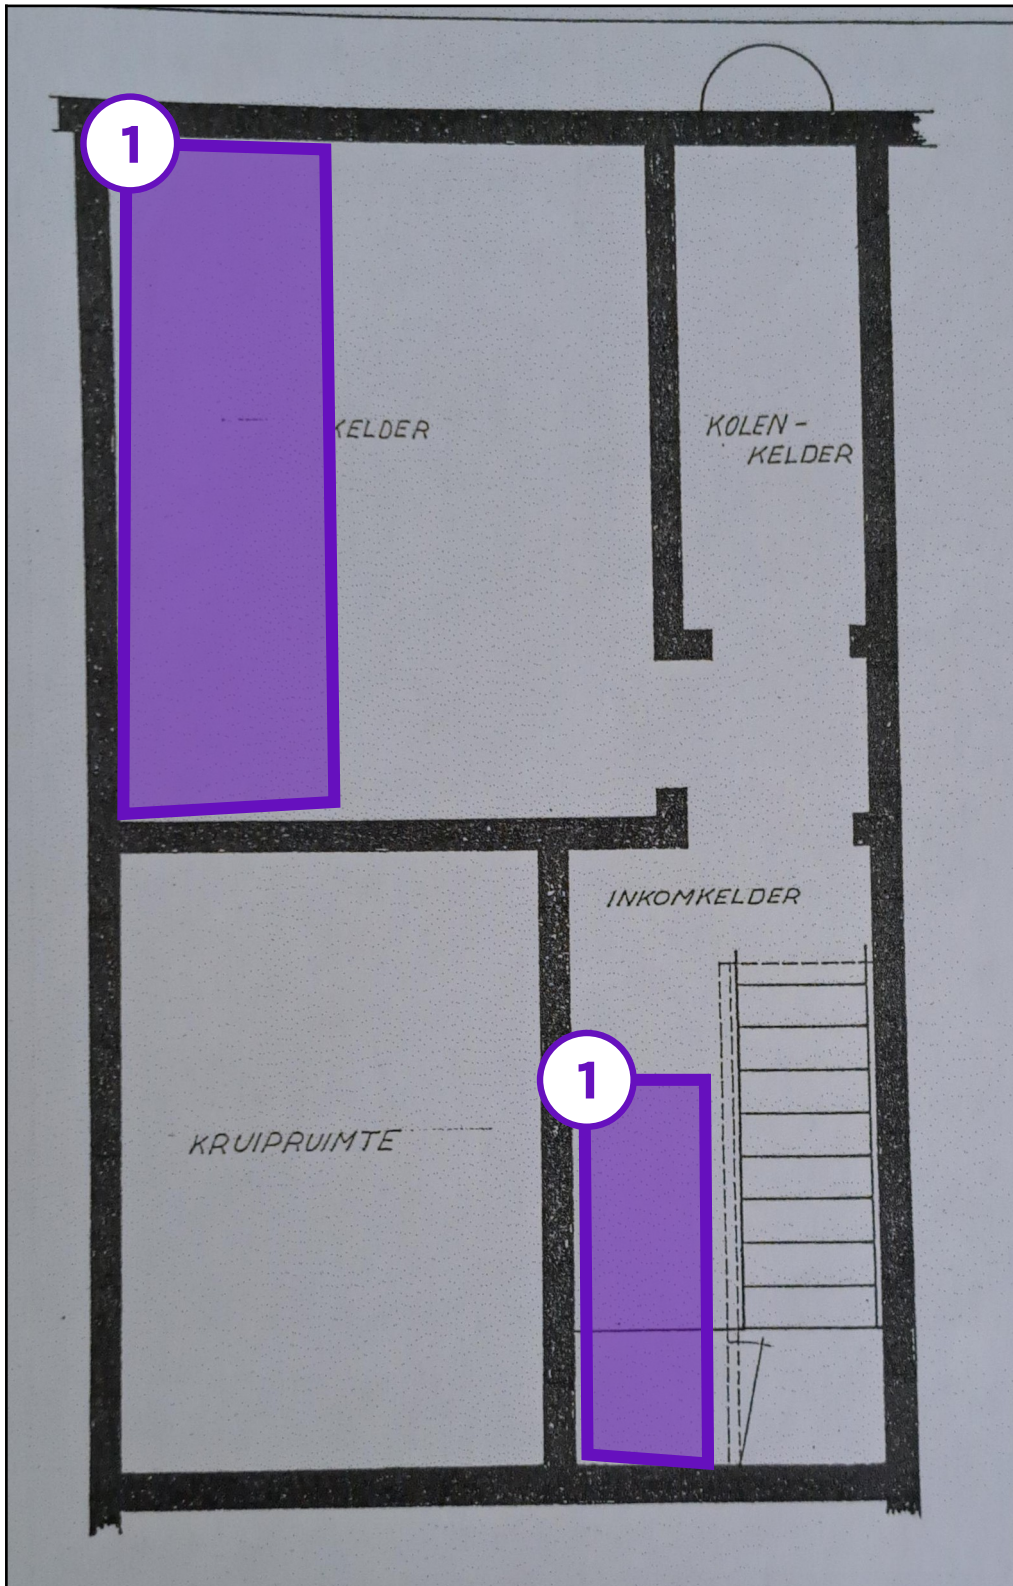
## Plan 1.1: grondplan kelder

| 1. kelder | Beperking | - |

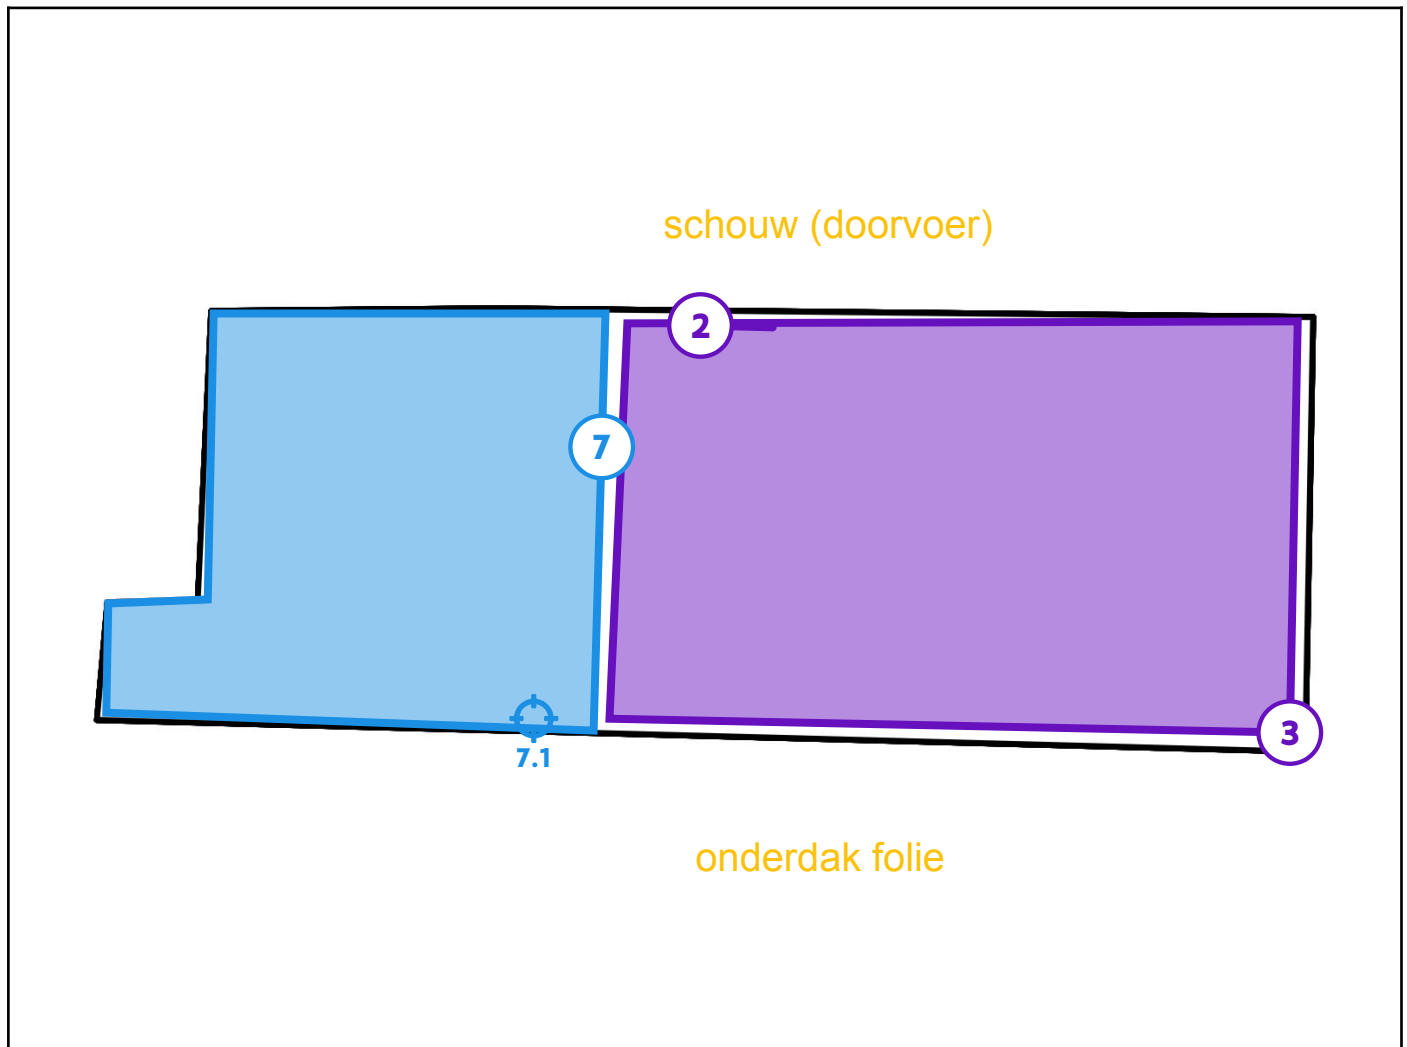
## Plan 1.6: dakplan

| Beschrijving | Type | Actie |
|---|---|---|
| 2. schouw | Beperking | - |
| 3. onderdak | Advies | - |
| 7. roofing | Geen asbest | - |

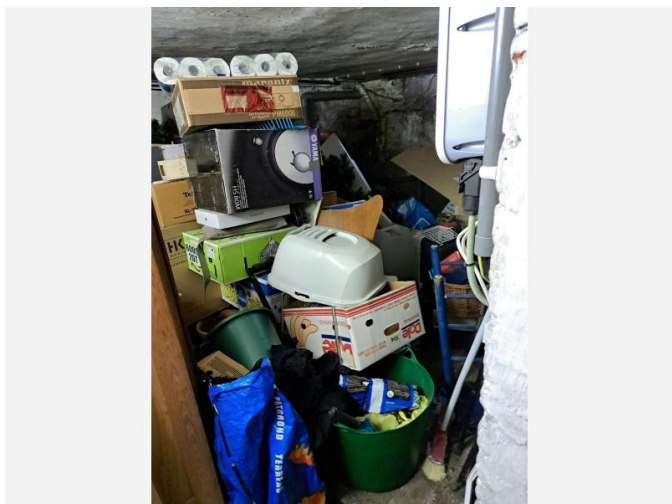
*Situeringsfoto*

**Reden:** Materiaal in opslag

**Uitleg van de asbestdeskundige:** De kelder kon niet volledig geïnspecteerd worden gezien er veel materialen in opslag lagen.

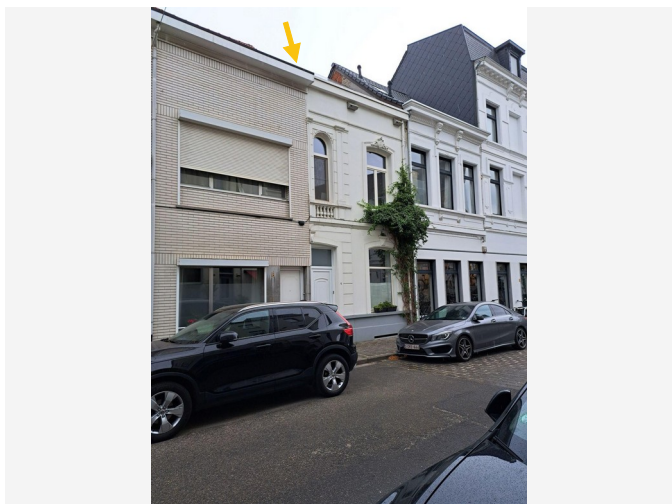
*Situeringsfoto*

**Reden:** Het te onderzoeken materiaal situeert zich hoger dan 3,50 m te rekenen vanaf een veilige ondergrond

**Uitleg van de asbestdeskundige:** De schouw(doorvoer) is niet zichtbaar vanop de begane grond.

Via Google Earth is het niet goed zichtbaar wat de dakdoorvoer is.

Enkel via hulpmiddelen zoals een hoogtewerker is de schouw(doorvoer) inspecteerbaar.

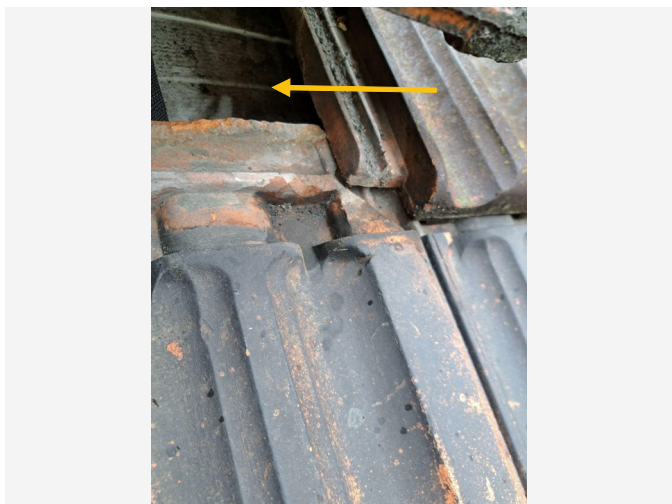
Vrije foto

Het onderdak bestaat uit een folie.

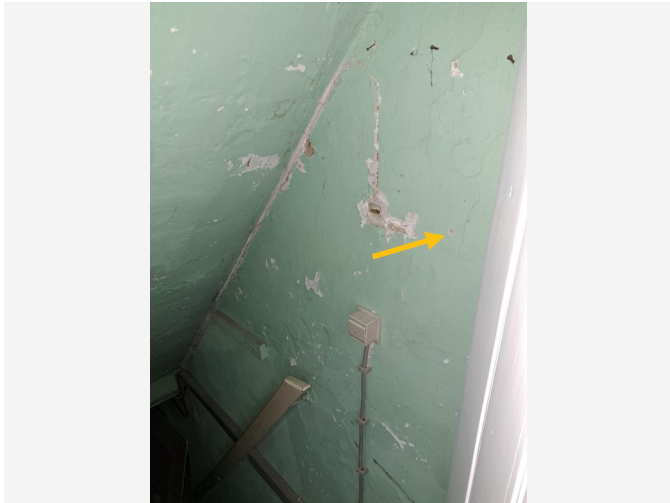
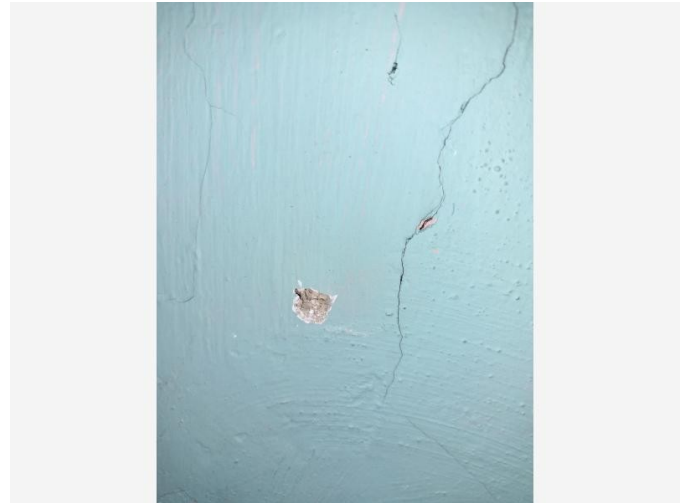
## Fiche 5: bezetting muren

Geen asbest

| Opmerking | natte ruimte bemonsterd in badkamer<br>individuele ruimte bemonsterd in living<br>traphal bemonsterd in trap naar kelder<br>stooklokaal is gelijk aan natte ruimte (badkamer) |

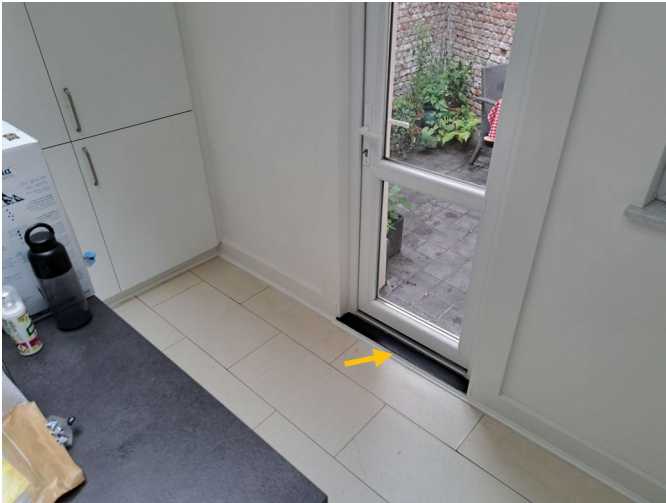
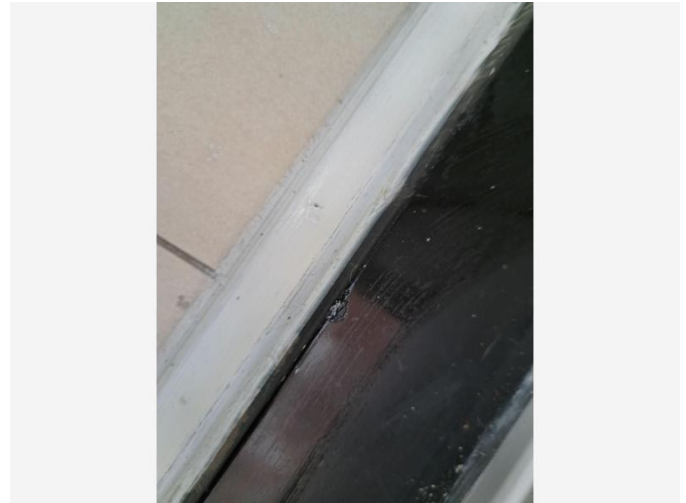
## Fiche 6: tussendorpel

Geen asbest

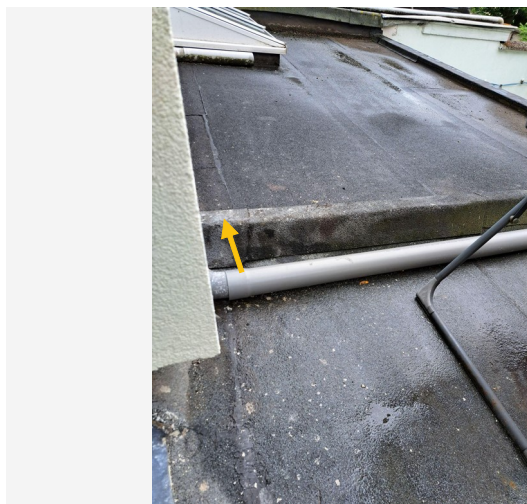
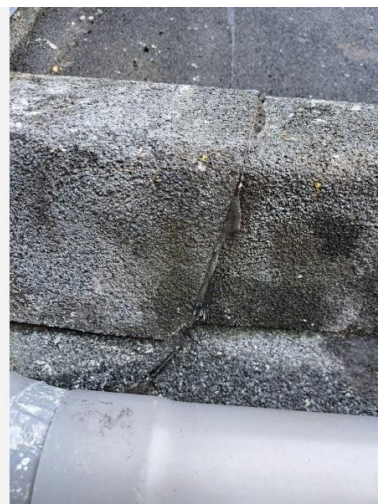
## Fiche 7: roofing

Geen asbest

| Opmerking | Wegens kans op lekkage werd de onderlaag niet geïnspecteerd. |
