# Asbestinventarisatattest

Klipgaardestraat 39, 3473 Kortenaken

Attestnummer : 20241224-000211.000

Uitgegeven op : 24.12.2024

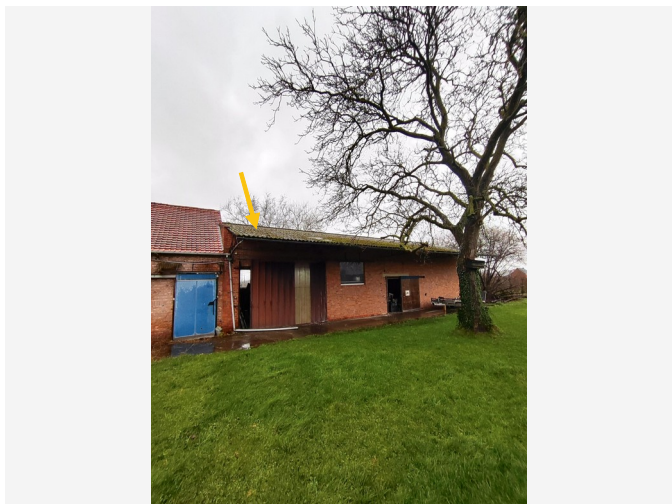
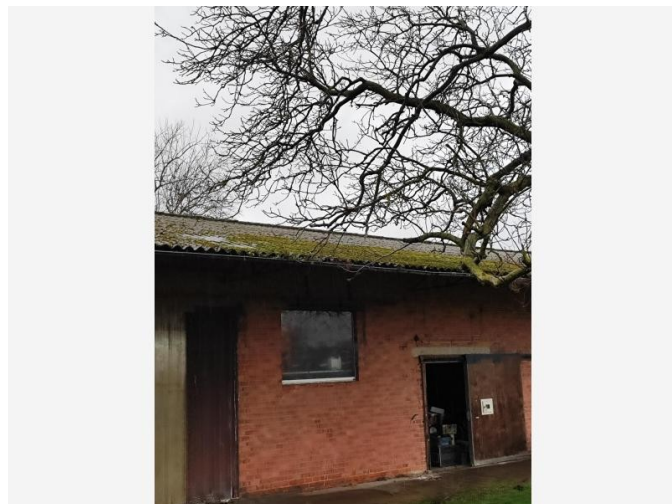
| Opmerking | <p>De golfplaten zijn visueel en volgens expertise als asbestverdacht beschouwd.</p> <p>De vermelde oppervlaktes, diktes en volumes betreffen een beredeneerde schatting. Er worden geen rechten verleend aan deze oppervlaktes/diktes/volumes.</p> |

**Dringend verwijderen**

- Verwijder dit asbestmateriaal zo snel mogelijk. Volg de toestand goed op.
- Hemelwater dat afspoelt van asbestcement daken of gevels kan asbestdeeltjes bevatten. Gebruik het enkel voor gesloten circuits (bv. spoelen toiletten). Reinig na het vervangen van het dak of de gevel de dakgoten en regenwaterput of -ton om asbesthoudend sediment of slib te verwijderen
- Voer bijkomende staalname(s) uit.

Indien mogelijk de ondervloer afdekken , golfplaten voorzichtig verwijderen, extra fixeren, niet breken , niet gooien, onmiddellijk verpakken of voorzichtig in container met asbest bag plaatsen. Voldoende benevelen/bevochtigen tijdens de duur van de werken. Indien golfplaten in slechte staat zijn en kans bestaat

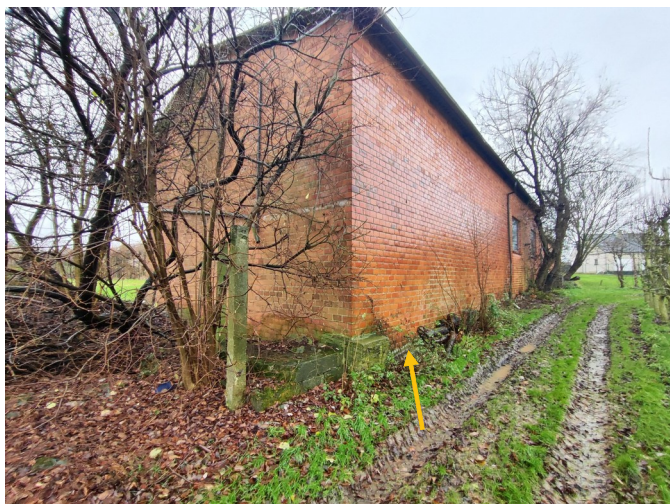
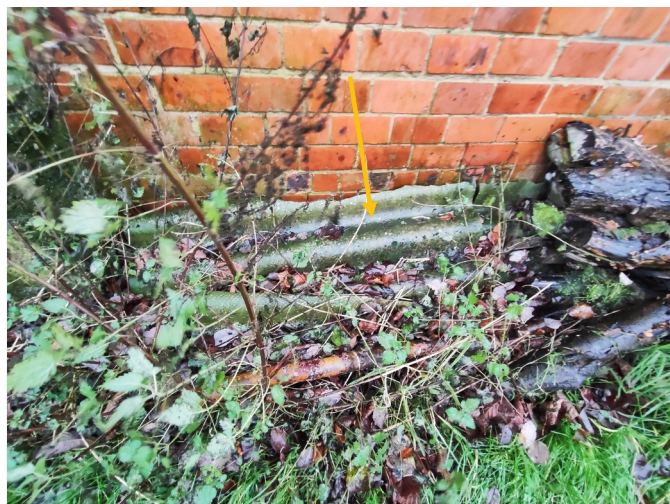
| Opmerking | De vermelde hoeveelheid betreft een beredeneerde schatting. Er worden geen rechten verleend aan deze hoeveelheid. |

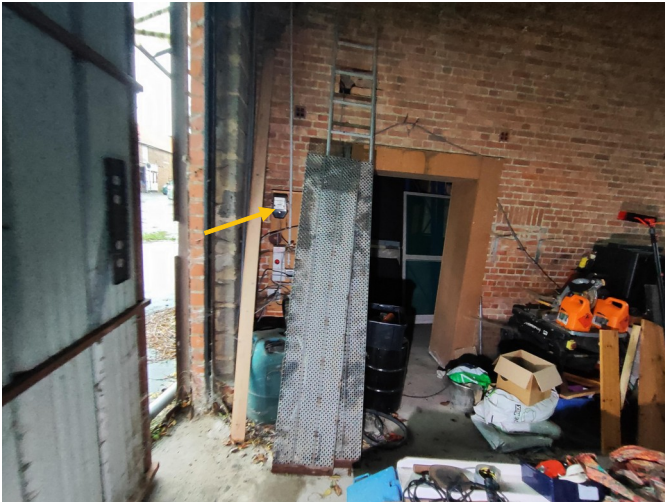
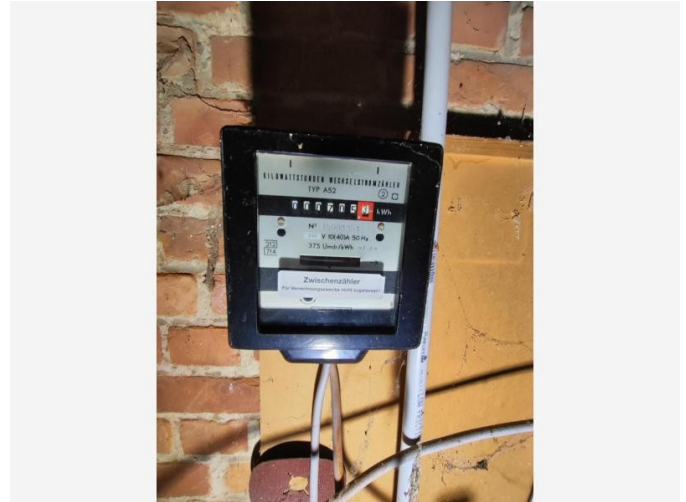
## Fiche 4: Bakeliet tellerkast in loods (eigendom van de netbeheerder)

| Opmerking | Het is moeilijk te bepalen of de bakeliettoepassing in de loods ook effectief asbesthoudend zijn (het kan ook gaan om de asbestvrije variant).-Er werd geen monster genomen o.w.v. beschadiging aan een elektrisch gerelateerde toepassing, extra controle bij verwijdering van het verdacht materiaal. Vermoedelijk zal de toepassing verwijderd worden bij aanpassing van het elektriciteitsnetwerk. |

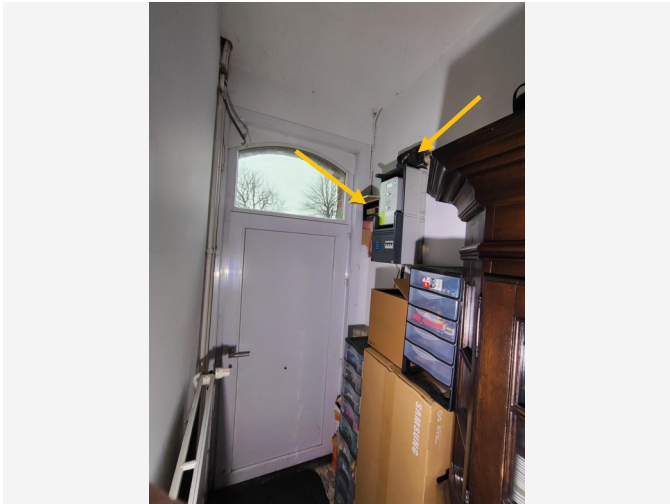
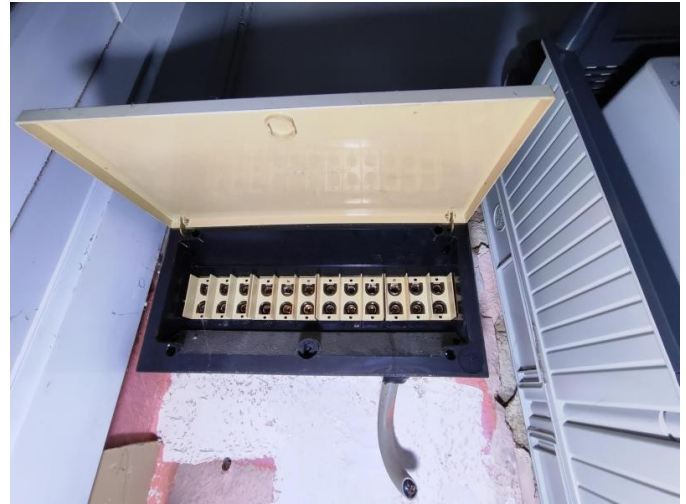
| Opmerking | <p>aantal stuks 7 , de toepassingen zijn aanwezig op verschillende plaatsen in de woning</p> <p>Het is moeilijk te bepalen of de bakeliettoepassingen in de woning ook effectief asbesthoudend zijn (het kan ook gaan om de asbestvrije variant).</p> <p>Er werd geen monster genomen o.w.v. beschadiging aan een elektrisch gerelateerde toepassing, extra controle bij verwijdering van het verdacht materiaal.</p> |

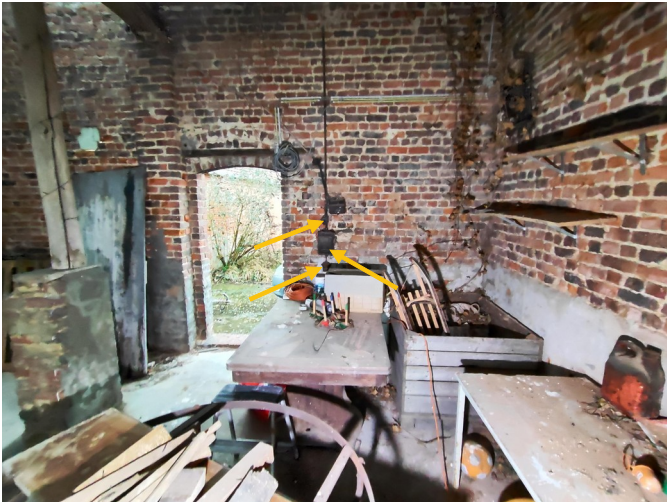
## Fiche 7: Bakeliet toepassingen in bijgebouwen, loodsen en schuren

| Opmerking | <p>aantal stuks 21, de toepassingen zijn aanwezig op verschillende plaatsen in de bijgebouwen, loodsen en schuren</p> <p>Het is moeilijk te bepalen of de bakeliettoepassingen in de bijgebouwen ook effectief asbesthoudend zijn (het kan ook gaan om de asbestvrije variant).</p> <p>Er werd geen monster genomen omw beschadiging aan een elektrisch gerelateerde toepassing, extra controle bij verwijdering van het verdacht materiaal.</p> |

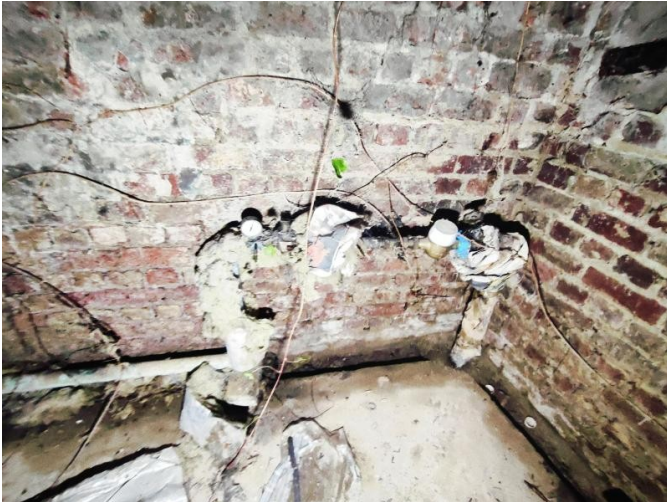
## Fiche 15: Leidingisolatie: niet verdacht in kelder onder schuur

| Identificatiemethode | Vaststelling & expertise (niet-asbestverdacht) |

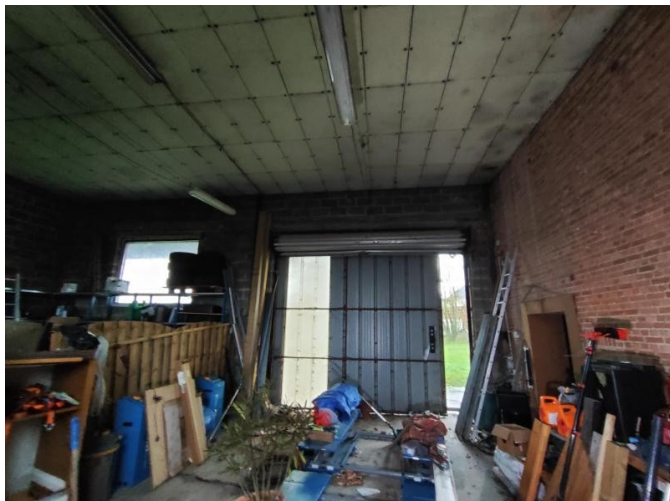
## Fiche 17: Valse plafonds in loodsen en schuren (geen pleisterwerk zichtbaar)

| Identificatiemethode | Redelijk vermoeden |

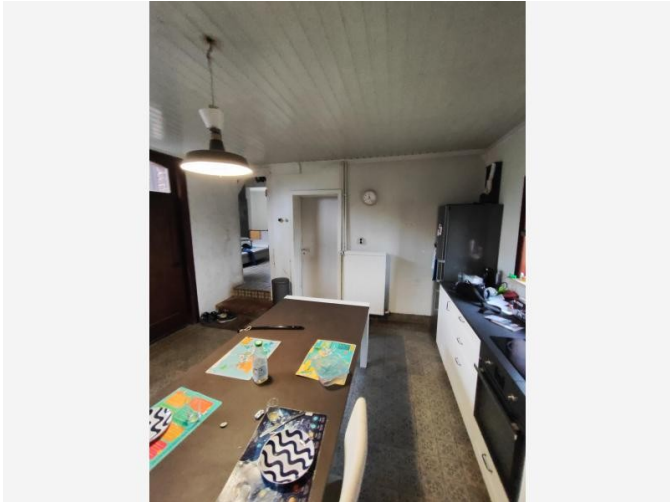
## Fiche 20: Valse plafonds (geen pleisterwerk zichtbaar) woning

| Identificatiemethode | Redelijk vermoeden |

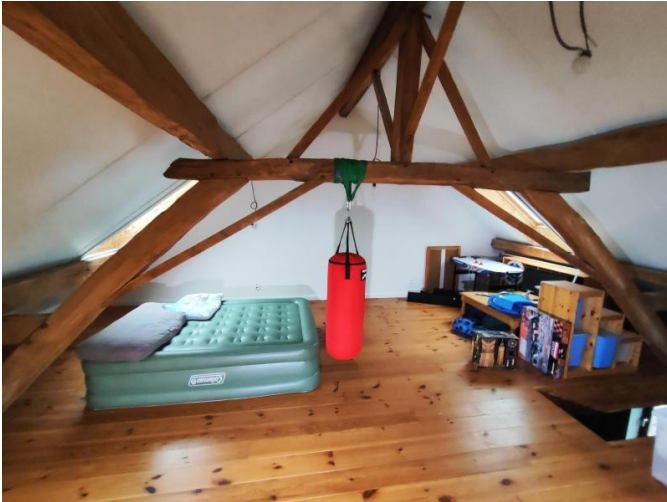
## Fiche 23: Valse wanden (geen pleisterwerk zichtbaar) woning

| Identificatiemethode | Redelijk vermoeden |

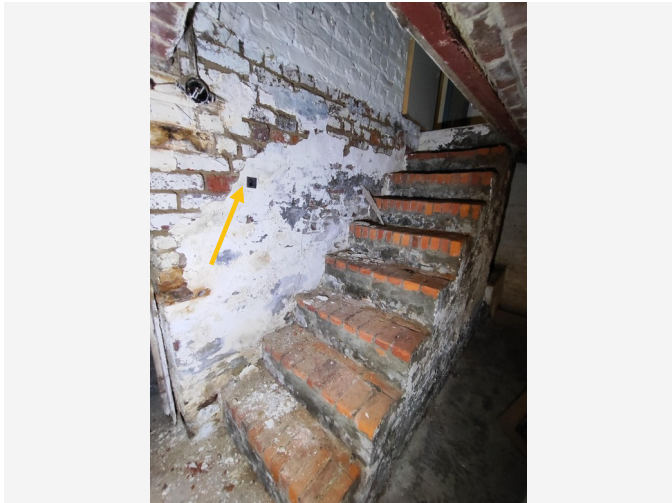
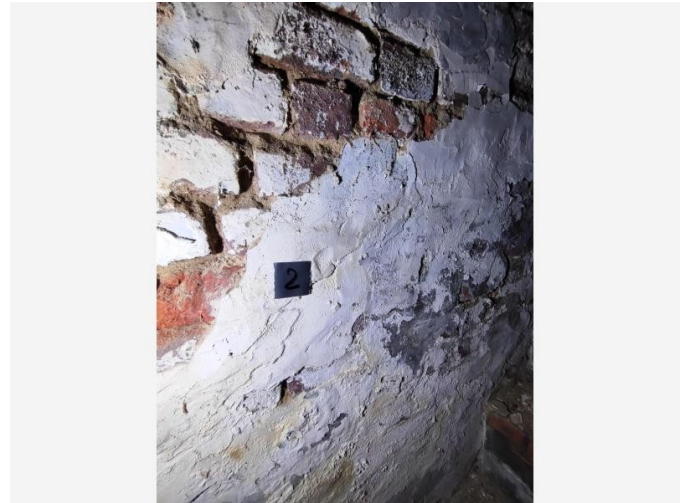
## Fiche 26: Muurcementering kelder

| Opmerking | <p>Volgens het inspectieprotocol is een monstername van het pleisterwerk / muurcementering verplicht om dit te identificeren als niet-asbesthoudend.</p> <p>De vermelde oppervlaktes en volumes betreffen een beredeneerde schatting. Er worden geen rechten verleend aan deze oppervlaktes/volumes. De dikte is een schatting die voorkomt uit de monsterplaatsen en is daarom niet altijd representatief.</p> |
