# Asbestinventarisatetest

Boterbloemlaan 67, 2980 Zoersel

Attestnummer : 20250217-000208.000

Uitgegeven op : 17.02.2025

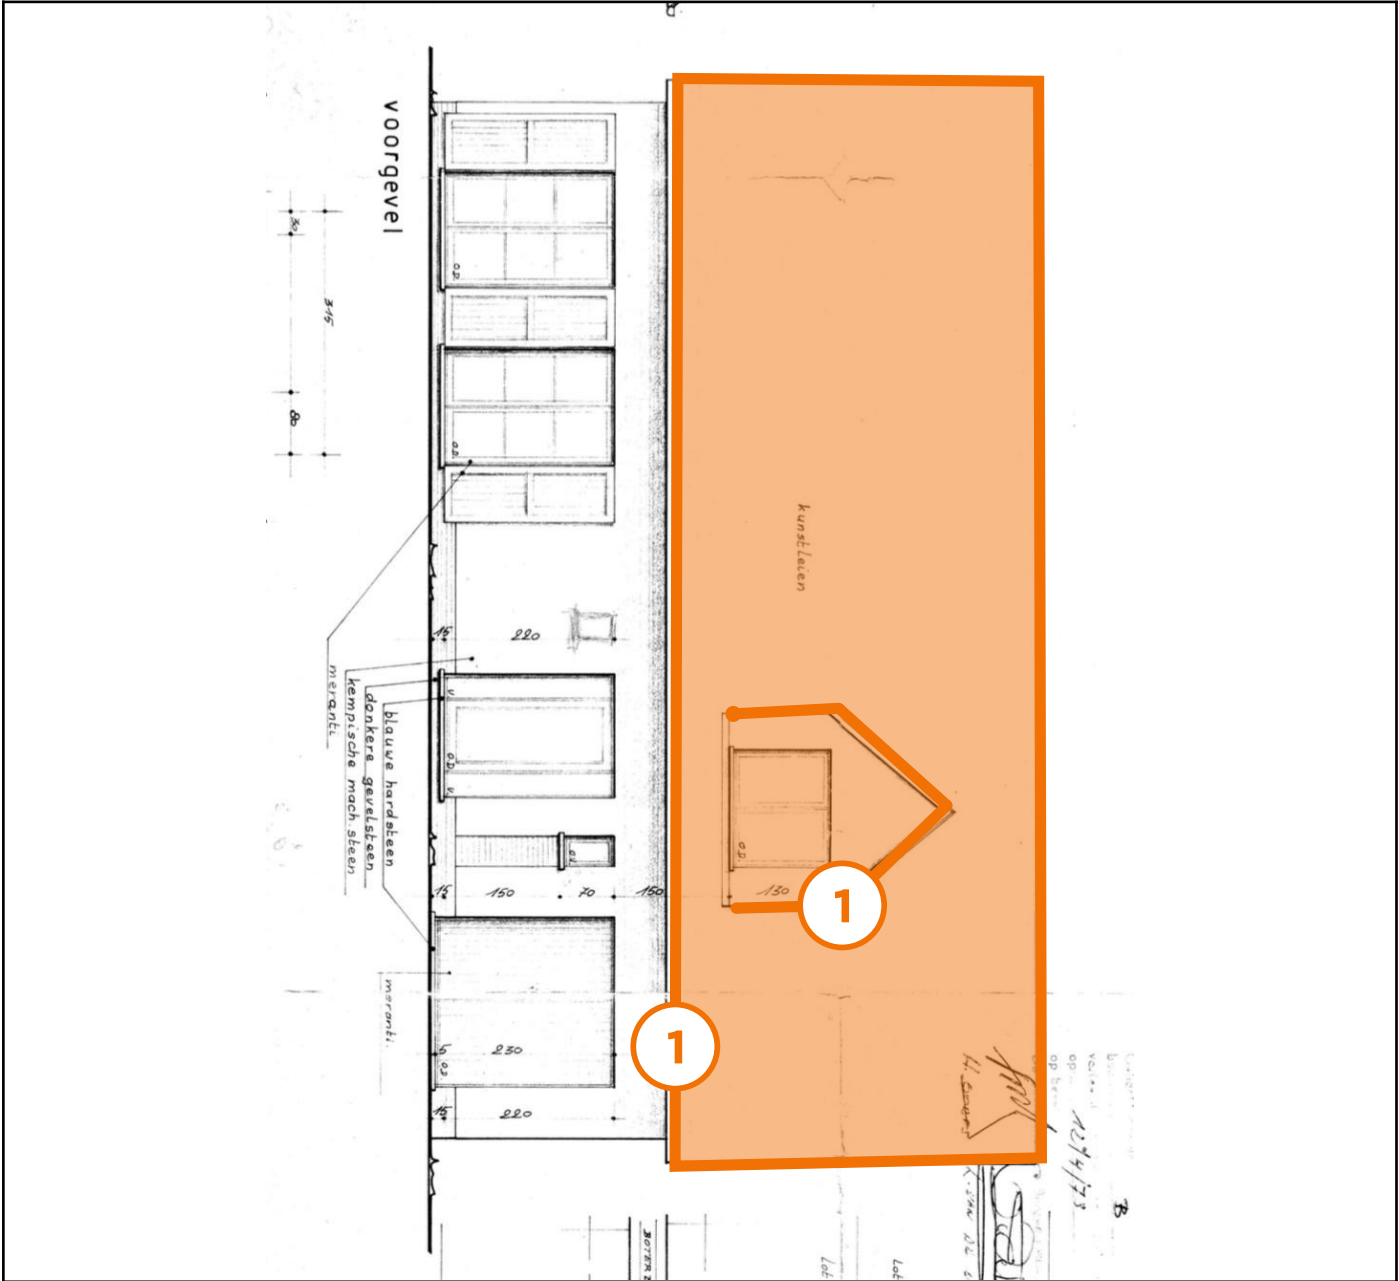
# Plan 1.5: Voorgevel

| Beschrijving | Type | Actie |
|---|---|---|
| 1. Dakbedekking leien | Asbestmateriaal | Verwijderen |

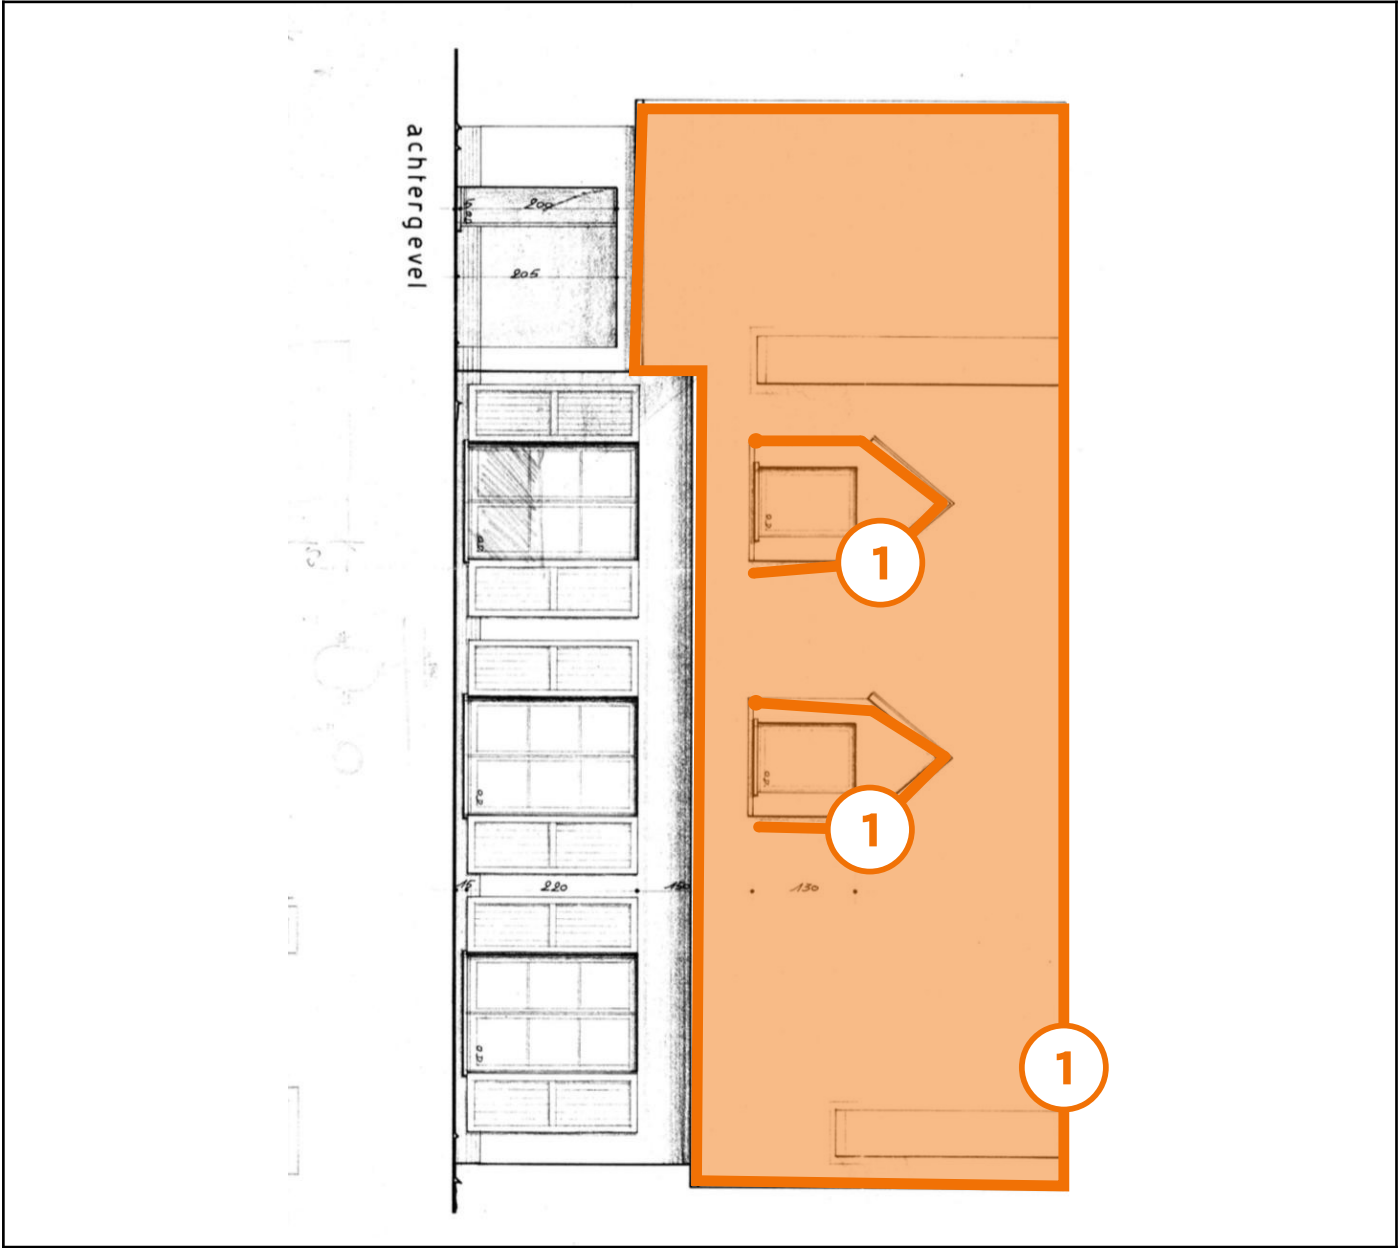
# Plan 1.6: Achtergevel

| Beschrijving | Type | Actie |
|---|---|---|
| 1. Dakbedekking leien | Asbestmateriaal | Verwijderen |

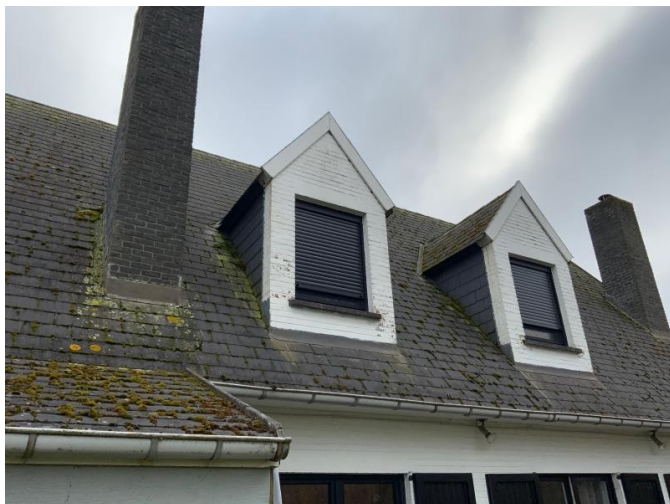
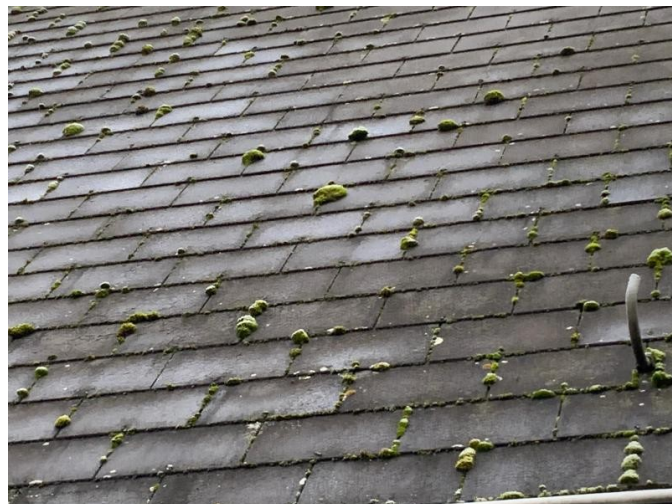
Overzichtsfoto

Detailfoto

Het asbestmateriaal valt onder de mijlpaal van 2034.

| Eindbeoordeling materiaalrisico | Verhoogd materiaalrisico en/of verhoogde kans op vezelvrijgave |

| Asbestsoort (vezeltype) | Crocidoliet aanwezig |
| Asbestconcentratie | Laag (< 50%) |
| Toestand van het materiaal | Matig beschadigd, matig verweerd |

| Beschrijving | Dakbedekking leien |
| Hoeveelheid (oppervlakte - aantal) | • 182,00 m <sup>2</sup> - 1 stuk |
| Opmerking | <p>Zijkanten en dakbedekking dakkapellen zijn ook bekleed met leien</p> <p>De oppervlakte of lopende meters zijn ter plaatsen bij benadering opgemeten. Deze hoeveelheid kan niet worden overgenomen in een eventuele meetstaat.</p> |

- Verwijder dit asbestmateriaal zo snel mogelijk. Volg de toestand goed op.
- Hemelwater dat afspoelt van asbestcement daken of gevels kan asbestdeeltjes bevatten. Gebruik het enkel voor gesloten circuits (bv. spoelen toiletten). Reinig na het vervangen van het dak of de gevel de dakgoten en regenwaterput of -ton om asbesthoudend sediment of slib te verwijderen

- Eenvoudige handelingen: mag via doe-het-zelf of door werknemer(s) met opleidingsattest eenvoudige handelingen  
Deze toepassing kan verwijderd worden met eenvoudige handelingen. Door het grote volume en moeilijke bereikbaarheid is het aangeraden om dit te laten verwijderen door een professional die beschikt over het opleidingsattest 'Asbestverwijdering eenvoudige handelingen'. Bij het verwijderen moet steeds rekening worden gehouden met alle milieu- en veiligheidsvoorschriften.

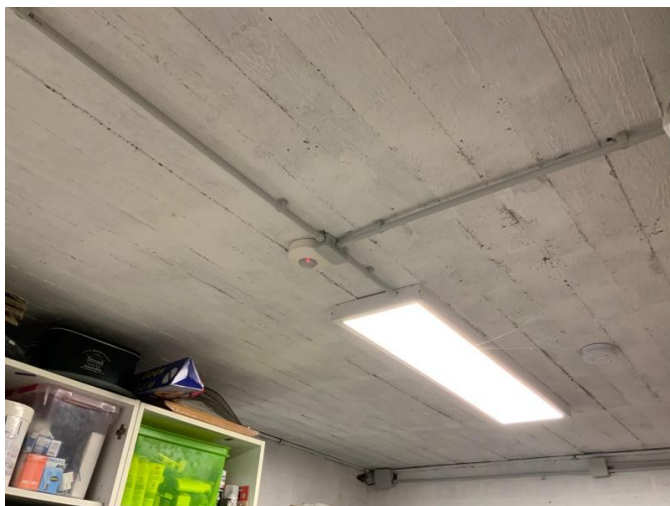
Overige plafonds zijn uitgevoerd in gipskartonplaten of betonplaat of enkel isolatie platen

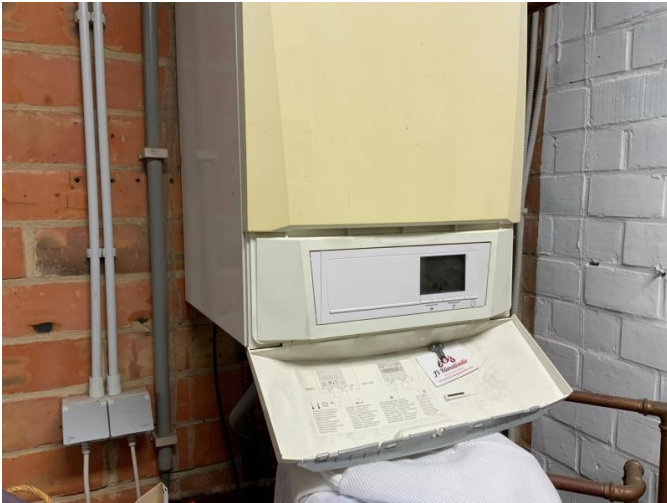
Verwarmingsketel is een HR condensatie ketel

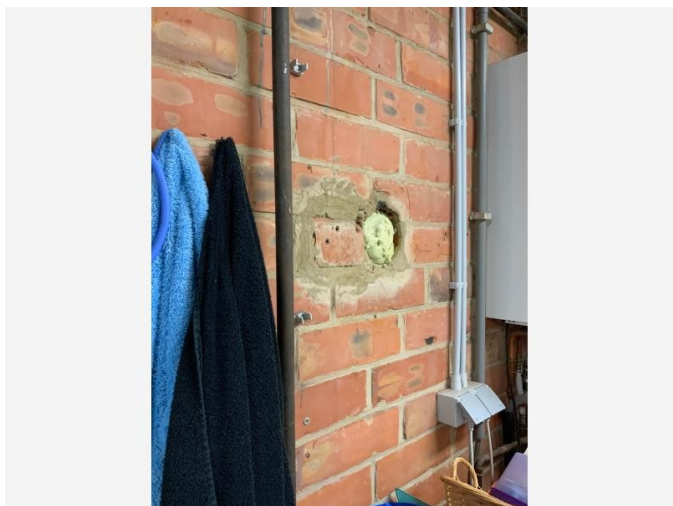
Overige binnenwanden zijn uitgevoerd met wandtegels of snelbouwstenen

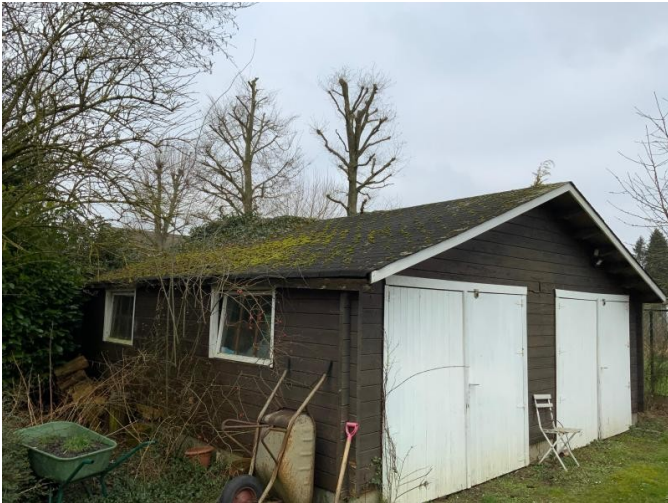
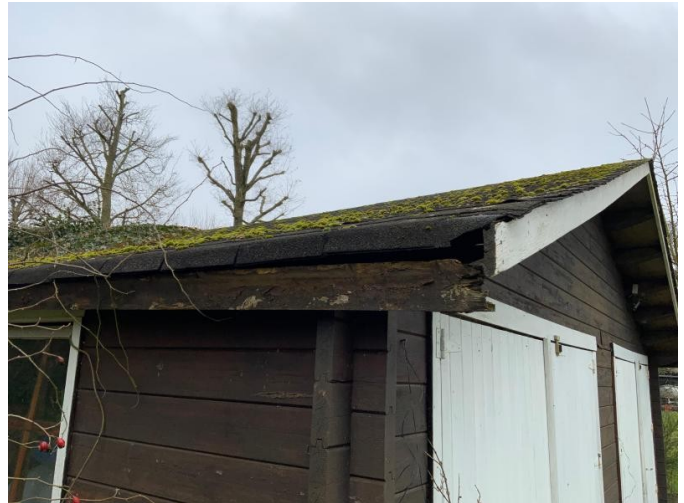
## Fiche 5: Dakbedekking roofing garage

Geen asbest

| # | Type | Referentie | Resultaat |
|---|---|---|---|
| 5.1 | Puntmonster | ID3 | Geen asbest |

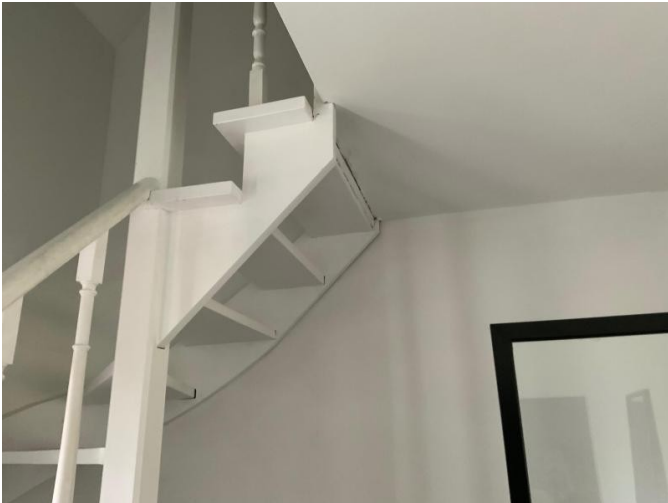
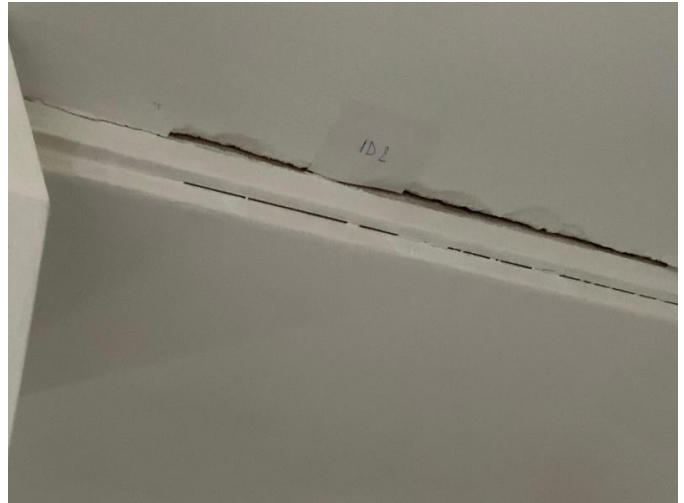
## Fiche 6: Pleisterwerk plafond

Geen asbest

| # | Type | Referentie | Resultaat |
|---|---|---|---|
| 6.1 | Mengmonster | ID2 | Geen asbest |

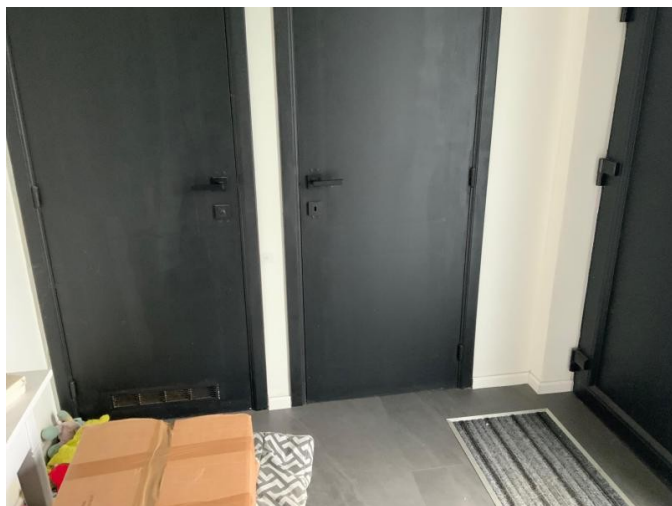
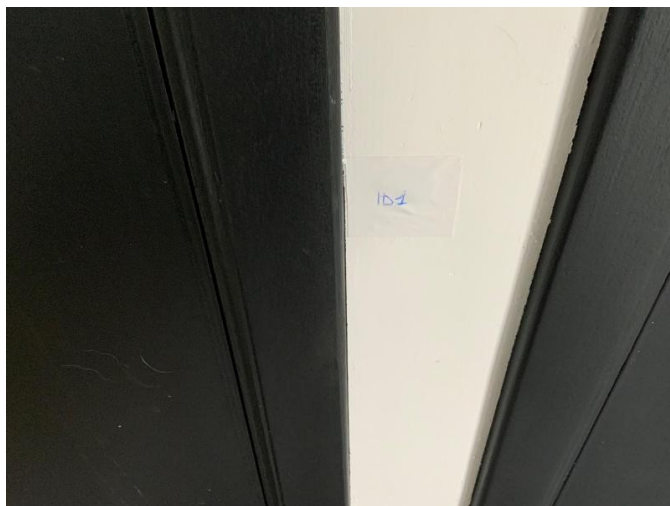
## Fiche 7: Pleisterwerk muur

Geen asbest

| # | Type | Referentie | Resultaat |
|---|---|---|---|
| 7.1 | Mengmonster | ID1 | Geen asbest |
