# Asbestinventarisatetest

Dokter Maurice Timmermanslaan 25, 2170 Antwerpen

Attestnummer : 20240824-000071.001

Uitgegeven op : 24.08.2024

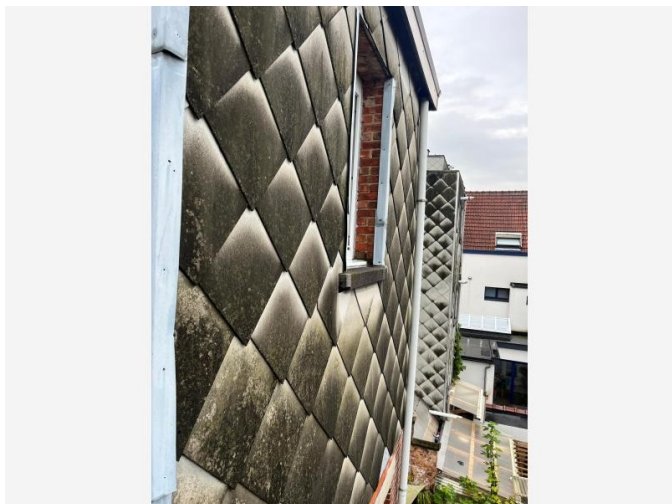
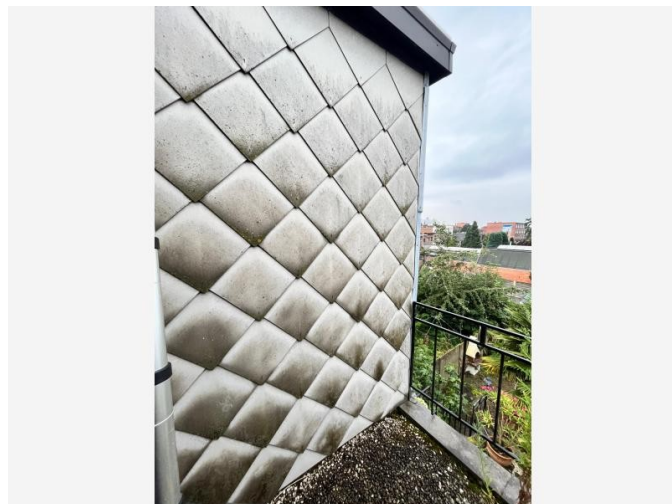
| Fiche 1: Gevel leien..... | 15 |

Het asbestmateriaal valt onder de mijlpaal van 2034.

Verwijderen

| Eindbeoordeling materiaalrisico | Laag materiaalrisico en/of verlaagde kans op vezelvrijgave |

| Asbestsoort (vezeltype) | Crocidoliet aanwezig |
| Toestand van het materiaal | Licht beschadigd, licht verweerd. Intact calciumsilicaatmateriaal of categorie III 'gebondenheid' |

| Beschrijving | Gevel leien |

- Zorg voor een veilig beheer. Vermijd het beschadigen van het asbestmateriaal. Controleer de toestand jaarlijks op wijzigingen.
- Verwijder dit asbestmateriaal zo snel mogelijk. Volg de toestand goed op.

- Eenvoudige handelingen: mag via doe-het-zelf of door werknemer(s) met opleidingsattest eenvoudige handelingen  
Meer info op: <https://ovam.vlaanderen.be/wie-mag-wat-verwijderen>

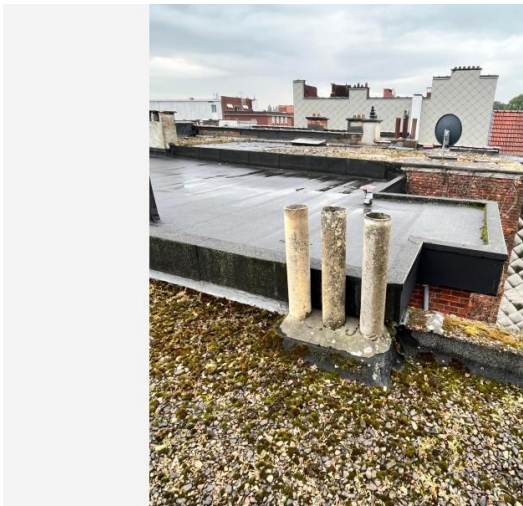
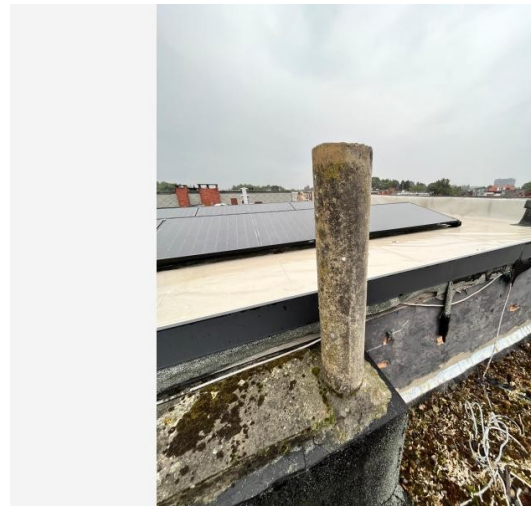
| Fiche 2: Schouwpijpen (5) uit asbestcement..... | 18 |

Het asbestmateriaal valt onder de mijlpaal van 2040.

Zorgvuldig beheren

| Eindbeoordeling materiaalisico | Laag materiaalisico en/of verlaagde kans op vezelvrijgave |

| Asbestsoort (vezeltype) | Crocidoliet aanwezig |
| Toestand van het materiaal | Licht beschadigd, licht verweerd. Intact calciumsilicaatmateriaal of categorie III 'gebondenheid' |

| Beschrijving | Schouwpijpen (5) uit asbestcement |

- Zorg voor een veilig beheer. Vermijd het beschadigen van het asbestmateriaal. Controleer de toestand jaarlijks op wijzigingen.
- Verwijder dit asbestmateriaal zo snel mogelijk. Volg de toestand goed op.

- Eenvoudige handelingen: mag via doe-het-zelf of door werknemer(s) met opleidingsattest eenvoudige handelingen  
Meer info op: <https://ovam.vlaanderen.be/wie-mag-wat-verwijderen>

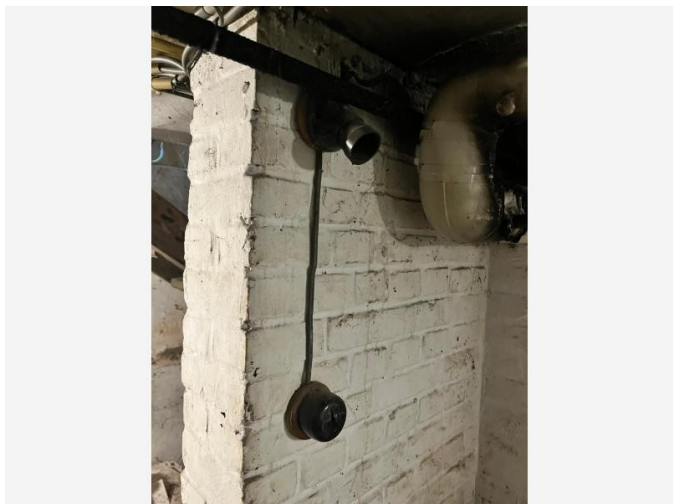
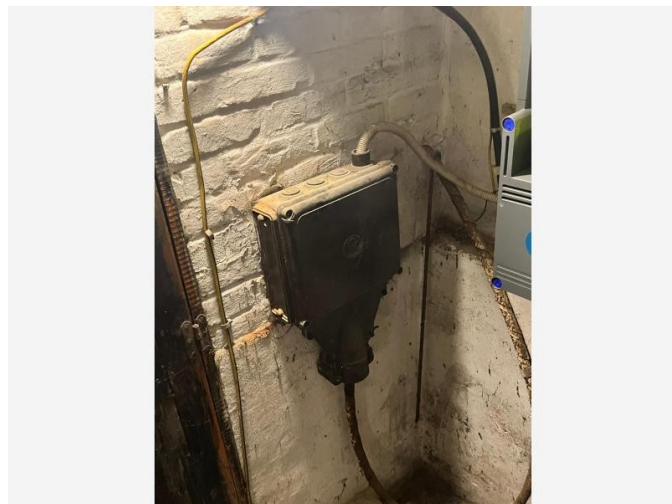
| Fiche 3: Bakeliet toepassingen..... | 21 |

Het asbestmateriaal valt onder de mijlpaal van 2040.

Zorgvuldig beheren

| Eindbeoordeling materiaalrisico | Laag materiaalrisico en/of verlaagde kans op vezelvrijgave |

| Asbestsoort (vezeltype) | Crocidoliet aanwezig |
| Toestand van het materiaal | Onbeschadigd, niet verweerd |

| Beschrijving | Bakeliet toepassingen |

- Zorg voor een veilig beheer. Vermijd het beschadigen van het asbestmateriaal. Controleer de toestand jaarlijks op wijzigingen.
- Verwijder dit asbestmateriaal zo snel mogelijk. Volg de toestand goed op.

- Eenvoudige handelingen: mag via doe-het-zelf of door werknemer(s) met opleidingsattest eenvoudige handelingen  
Meer info op: <https://ovam.vlaanderen.be/wie-mag-wat-verwijderen>

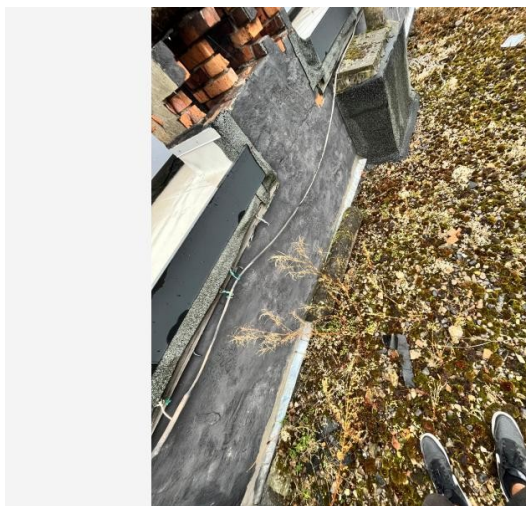
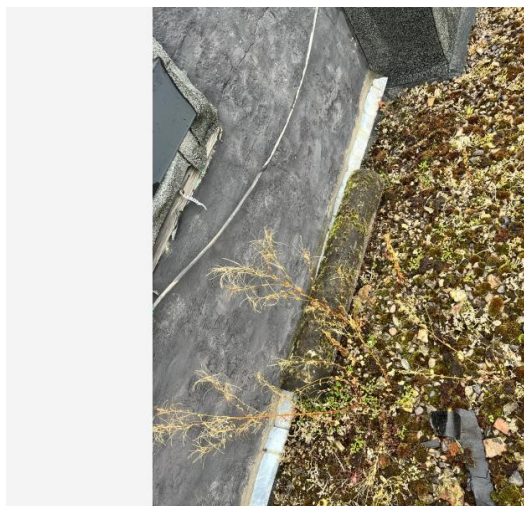
| Fiche 4: losliggende schouwpijp..... | 25 |

| Eindbeoordeling materiaalrisico | Laag materiaalrisico en/of verlaagde kans op vezelvrijgave |

| Toestand van het materiaal | Licht beschadigd, licht verweerd. Intact calciumsilicaatmateriaal of categorie III 'gebondenheid' |

| Beschrijving | losliggende schouwpijp |

- Verwijder deze asbesttoepassing zo snel mogelijk. Volg de toestand goed op.

- Eenvoudige handelingen: mag via doe-het-zelf of door werknemer(s) met opleidingsattest eenvoudige handelingen  
Meer info op: <https://ovam.vlaanderen.be/wie-mag-wat-verwijderen>

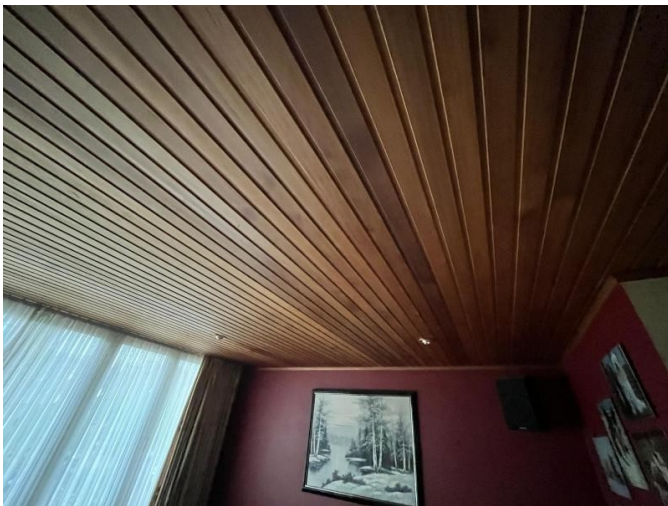
| Fiche 5: Plafonds in de woning..... | 28 |

Er is vastgesteld dat de plafonds in de woning uniform zijn afgewerkt met gipsplaten, hout & pvc toepassingen. Deze constatering is onderworpen aan zowel visuele inspectie als auditieve beoordeling.

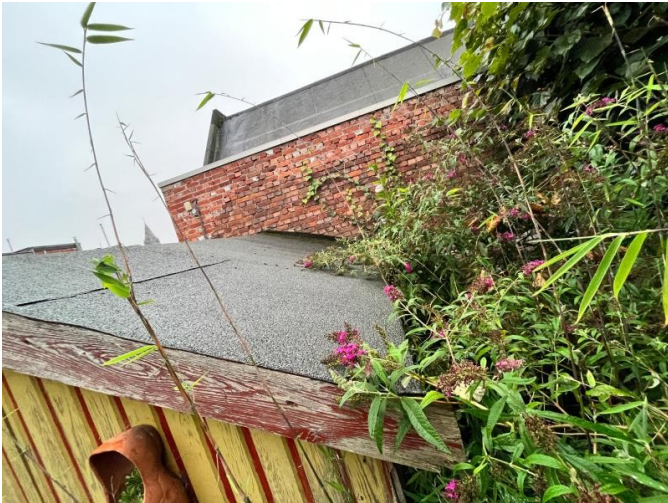
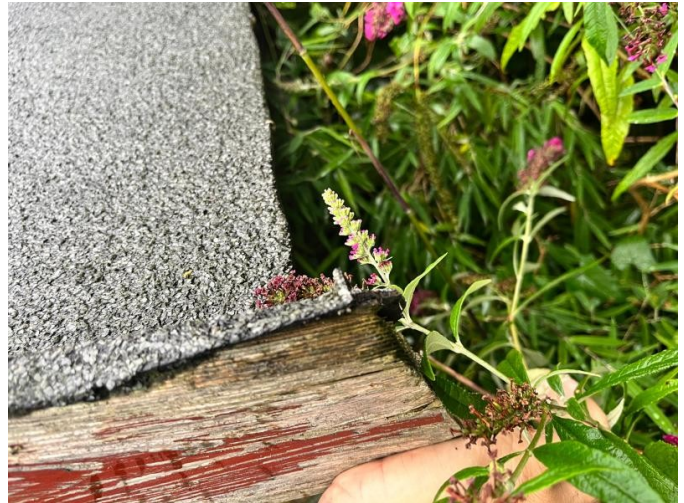
## Fiche 6: Roofing op tuinhuis

Geen asbest

| # | Type | Referentie | Resultaat |
|---|---|---|---|
| 6.1 | Puntmonster | 03 | Geen asbest |

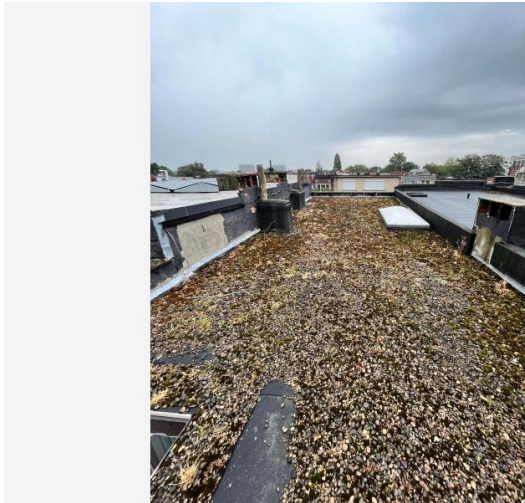
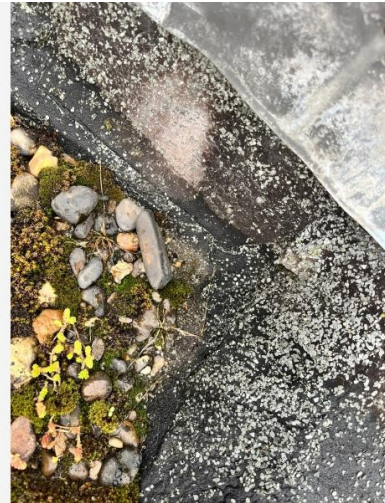
## Fiche 7: Roofing op plat dak

Geen asbest

| # | Type | Referentie | Resultaat |
|---|---|---|---|
| 7.1 | Puntmonster | 02 | Geen asbest |

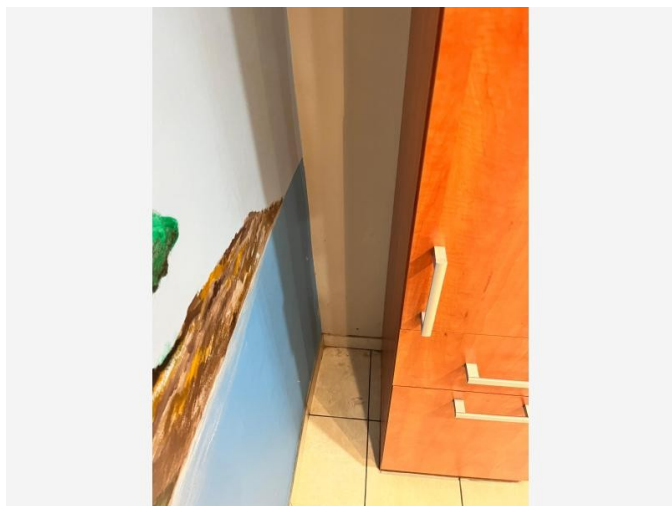
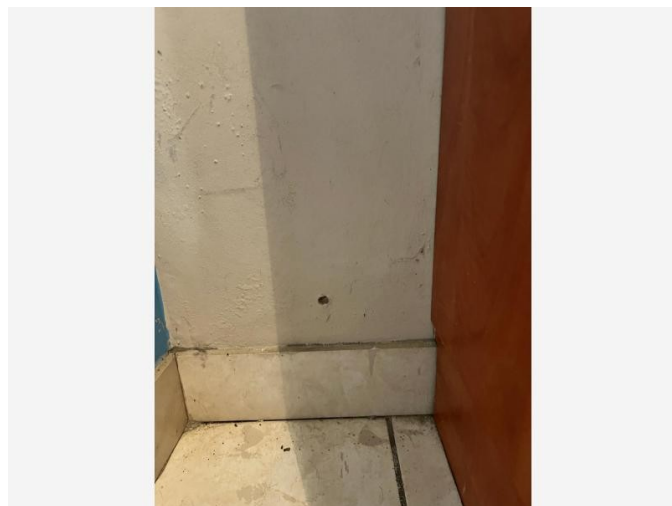
## Fiche 8: Pleisterwerk muren

Geen asbest

| # | Type | Referentie | Resultaat |
|---|---|---|---|
| 8.1 | Mengmonster | 01 | Geen asbest |
