# Asbestinventarisatetest

Naamsesteenweg 141/401, 3800 Sint-Truiden

Attestnummer : 20250708-000193.000

Uitgegeven op : 08.07.2025

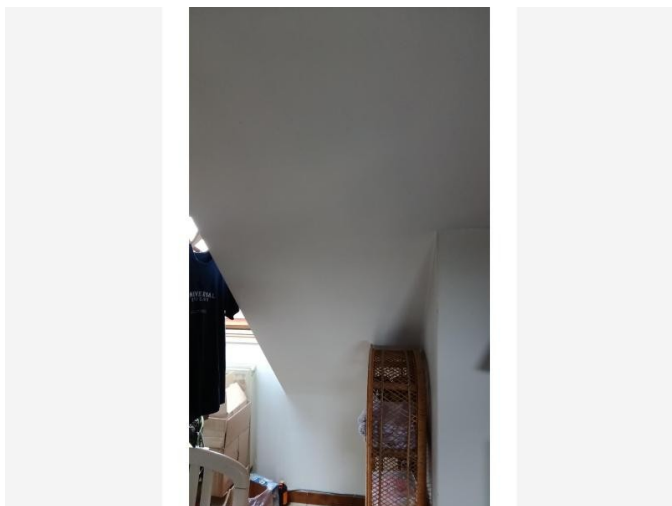
Onderdak is langs binnen niet zichtbaar. Er is echter geen zicht op eventuele onderdak die zich daar boven kunnen bevinden. Het detecteren hiervan valt onder destructief onderzoek. Het onderdak valt onder het gemeenschappelijke asbest attest.

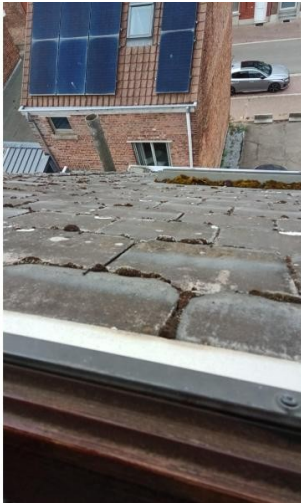
De aanwezige dakbedekking bestaat uit asbesthoudende vezelcementleien. Aangezien het dak deel uitmaakt van de gemeenschappelijke delen van het gebouw, wordt dit opgenomen in het gemeenschappelijk asbestinventarisatetest

| Primaire drager | Schuin dak |
| (Asbest)materiaal | Dak- en gevelbekleding - Lei, shingle |
| Bindmiddel | Cement |
| Gebondenheid bindmiddel | Hecht |

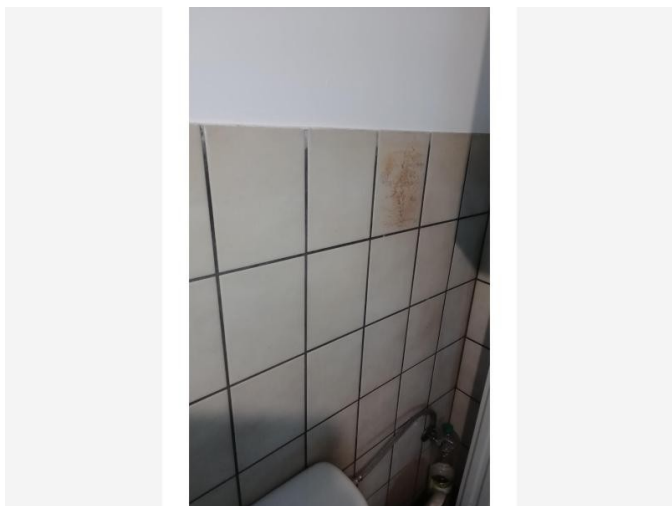
Tegels met zwarte tegellijm aan de achterkant kunnen mogelijk asbest bevatten. Het is niet mogelijk om een niet-destructief monster te nemen.

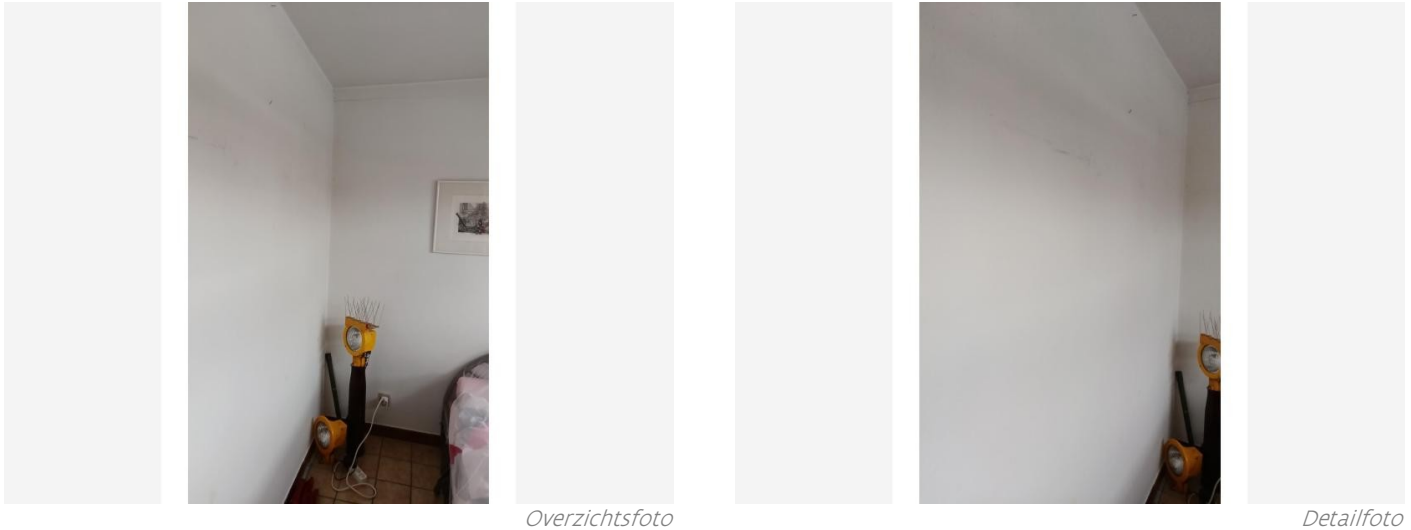
## Fiche 4: Pleisterwerk plafonds

Geen asbest

| # | Type | Referentie | Resultaat |
|---|---|---|---|
| 4.1 | Mengmonster | 26087-1 | Geen asbest |

| Bindmiddel van materiaal | Gips - kalk |
| Gebondenheid op basis van bindmiddel | Niet-hechtgebonden |

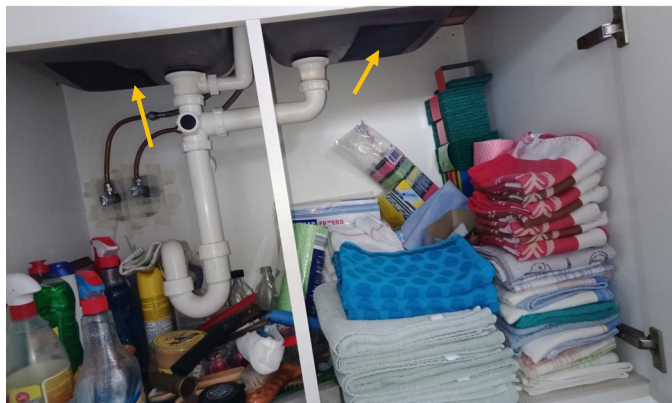
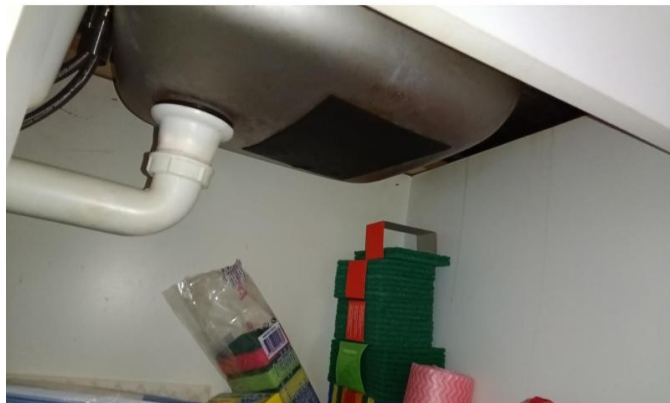
## Fiche 5: Antidreunfolie

Geen asbest

| # | Type | Referentie | Resultaat |
|---|---|---|---|
| 5.1 | Puntmonster | 26087-2 | Geen asbest |

| Bindmiddel van materiaal | Bitumen (roofing, teer, asfalt) |
