# Asbestinventarisatetest

Acacialaan 3, 2390 Malle

Attestnummer : 20250910-000159.000

Uitgegeven op : 10.09.2025

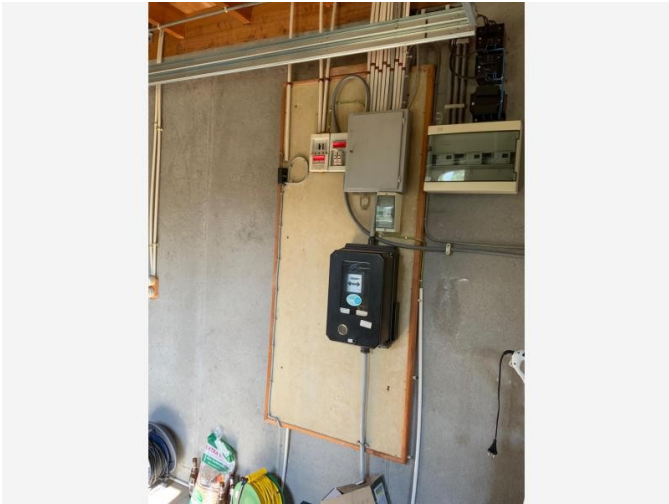
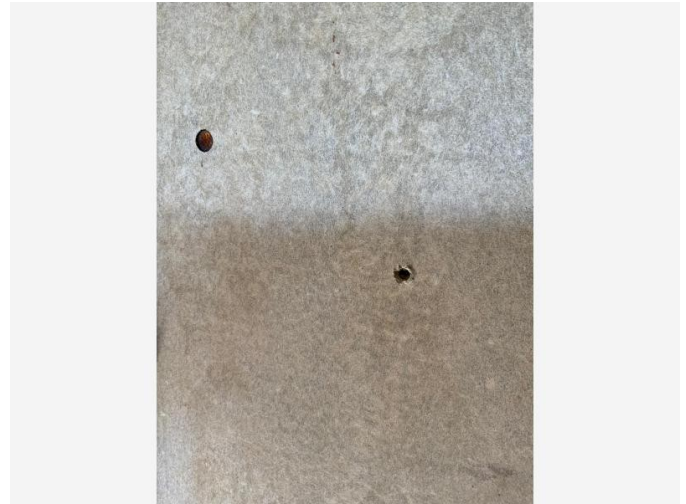
| Eindbeoordeling materiaalrisico | Verhoogd materiaalrisico en/of verhoogde kans op vezelvrijgave |

| Asbestsoort (vezeltype) | Crocidoliet aanwezig |
| Afschermingsgraad van het gehele materiaal | Geheel of deels (ook) vrij aan de binnenlucht |
| Toestand van het materiaal | Licht beschadigd, licht verweerd. Intact calciumsilicaatmateriaal of categorie III 'gebondenheid' |

| Beschrijving | Plaat elektriciteitsmeter |
| Asbestmateriaal | Plaat, paneel, tablet - Type Menuiserie |

Verwijderen

- Verwijder dit asbestmateriaal zo snel mogelijk. Volg de toestand goed op.

- Eenvoudige handelingen: mag via doe-het-zelf of door werknemer(s) met opleidingsattest eenvoudige handelingen  
Deze toepassing kan met eenvoudige handelingen verwijderd worden door een professional met elektrische achtergrond. Bij het verwijderen moet steeds rekening worden gehouden met alle milieu- en veiligheidsvoorschriften.

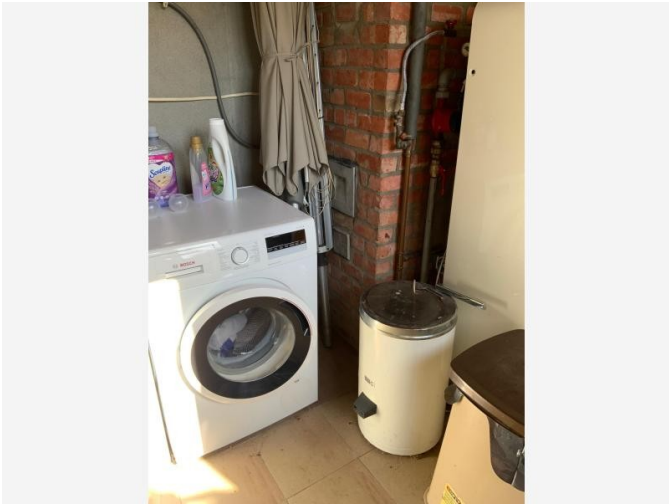
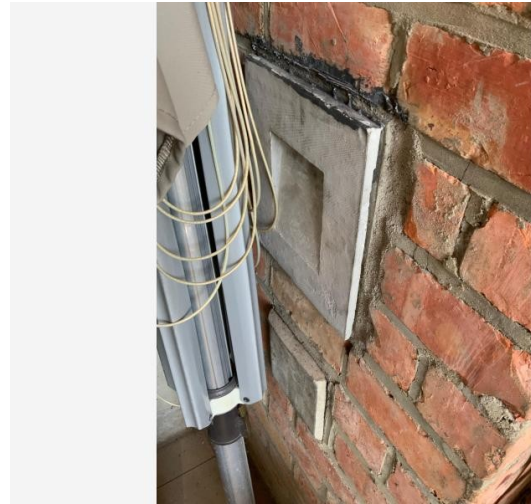
| Eindbeoordeling materiaalrisico | Verhoogd materiaalrisico en/of verhoogde kans op vezelvrijgave |

| Asbestsoort (vezeltype) | Crocidoliet aanwezig |
| Toestand van het materiaal | Licht beschadigd, licht verweerd. Intact calciumsilicaatmateriaal of categorie III 'gebondenheid' |

| Beschrijving | Roetluik |
| Asbestmateriaal | Brandwerende afsluiting (prefab geheel) - Luik |
| Opmerking | <p>2x Roetluik</p> <p>De oppervlakte of lopende meters of gewicht zijn ter plaatsen bij benadering opgemeten. Deze hoeveelheid kan niet worden overgenomen in een eventuele meetstaat.</p> |

Verwijderen

- Verwijder dit asbestmateriaal zo snel mogelijk. Volg de toestand goed op.

- Eenvoudige handelingen: mag via doe-het-zelf of door werknemer(s) met opleidingsattest eenvoudige handelingen  
Deze toepassing kan met eenvoudige handelingen verwijderd worden door een doe-het-zelf of een professional die beschikt over het opleidingsattest 'Asbestverwijdering eenvoudige handelingen'. Bij het verwijderen moet steeds rekening worden gehouden met alle milieu- en veiligheidsvoorschriften.

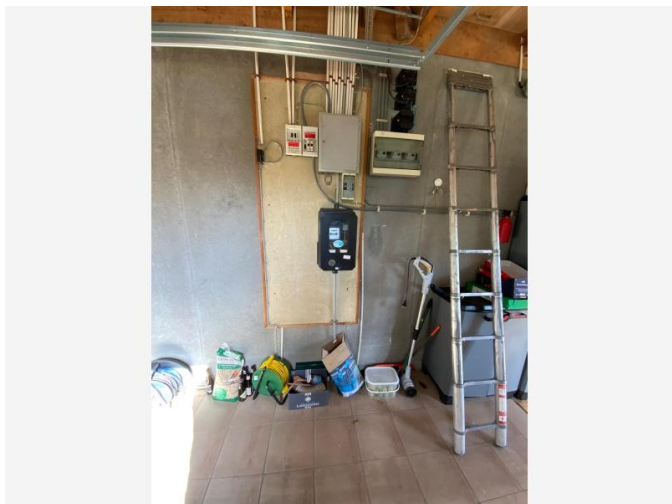
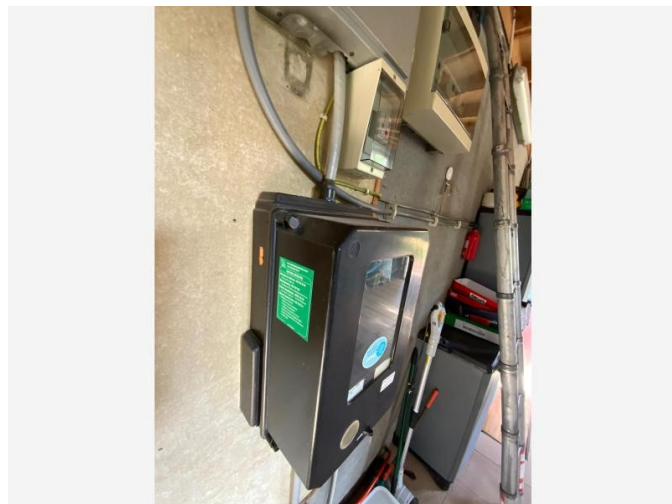
| Eindbeoordeling materiaalrisico | Laag materiaalrisico en/of verlaagde kans op vezelvrijgave |

| Asbestsoort (vezeltype) | Crocidoliet aanwezig |
| Toestand van het materiaal | Onbeschadigd, niet verweerd |

| Beschrijving | Elektriciteitsmeter en zekeringkast |
| Asbestmateriaal | Plaat, paneel, tablet - Type Bakeliet |

Zorgvuldig beheren

- Zorg voor een veilig beheer. Vermijd het beschadigen van het asbestmateriaal. Controleer de toestand jaarlijks op wijzigingen.

- Eenvoudige handelingen: mag via doe-het-zelf of door werknemer(s) met opleidingsattest eenvoudige handelingen  
De bakelieten elektriciteitskast moet verwijderd worden door een professional die een elektrische opleiding heeft gevolgd. Bij het verwijderen moet steeds rekening worden gehouden met alle milieu- en veiligheidsvoorschriften.

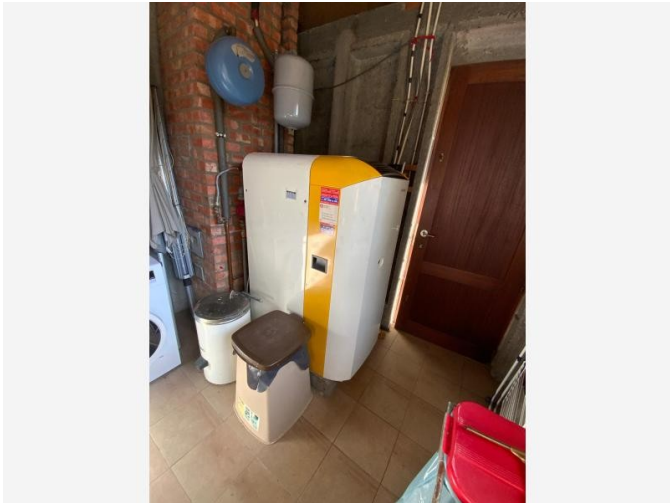
Vrije foto

Verwarmingsketel is van bouwjaar 2008

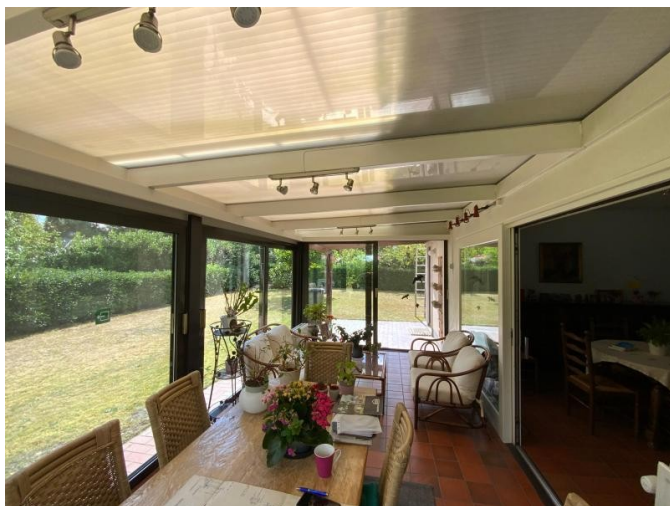
Vrije foto

Geen asbestverdachte materialen aangetroffen

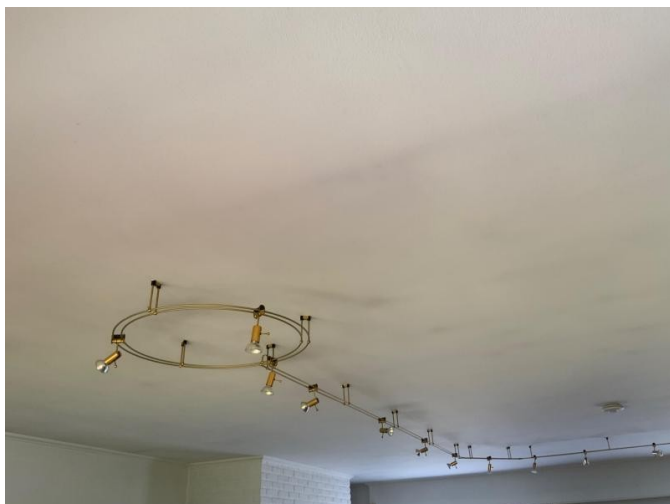
Vrije foto

Alle plafonds zijn uitgevoerd met gipskartonplaten

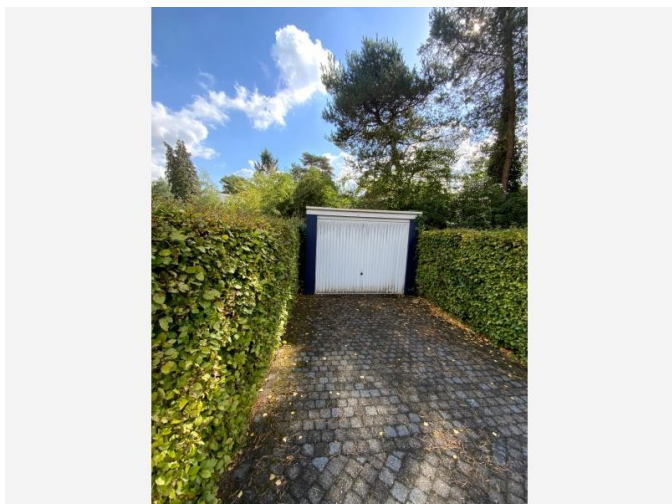
Vrije foto

Geen asbestverdachte materialen aangetroffen

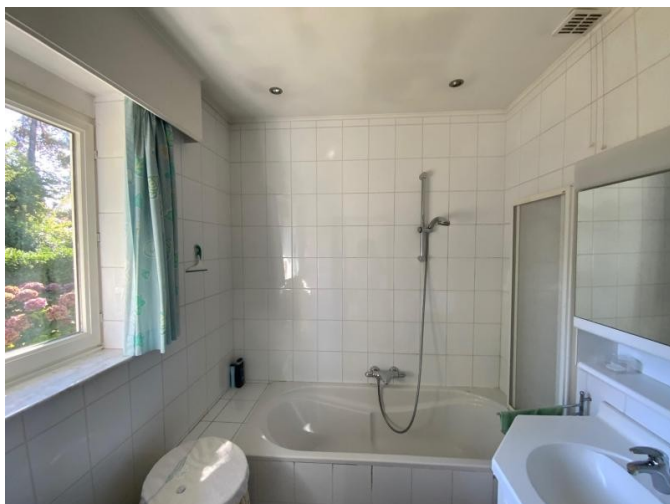
Vrije foto

Alle binnenwanden zijn uitgevoerd met gipskartonplaten of wandtegels

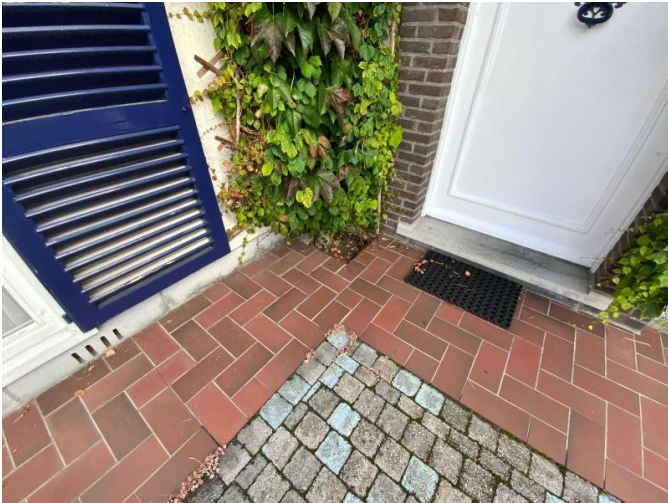
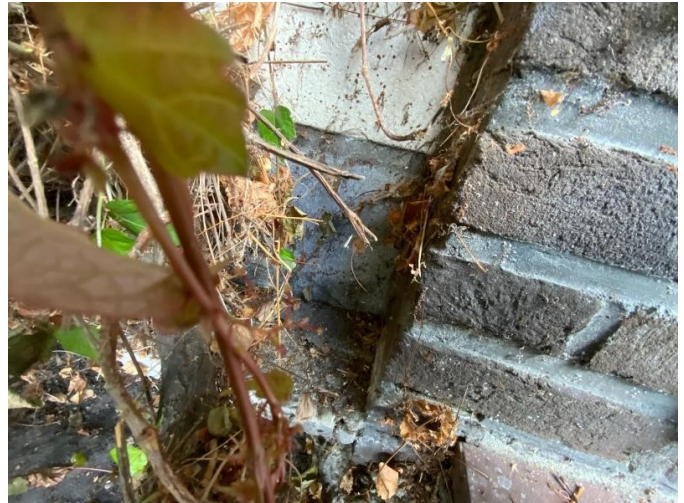
## Fiche 9: Buitengevel

Geen asbest

| # | Type | Referentie | Resultaat |
|---|---|---|---|
| 9.1 | Puntmonster | ID1 | Geen asbest |

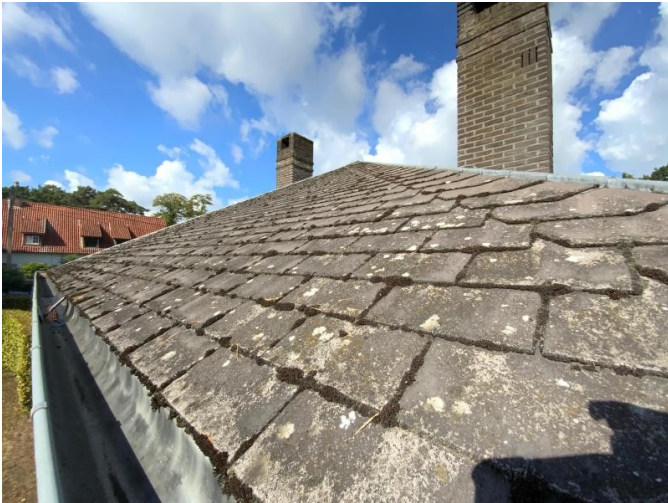
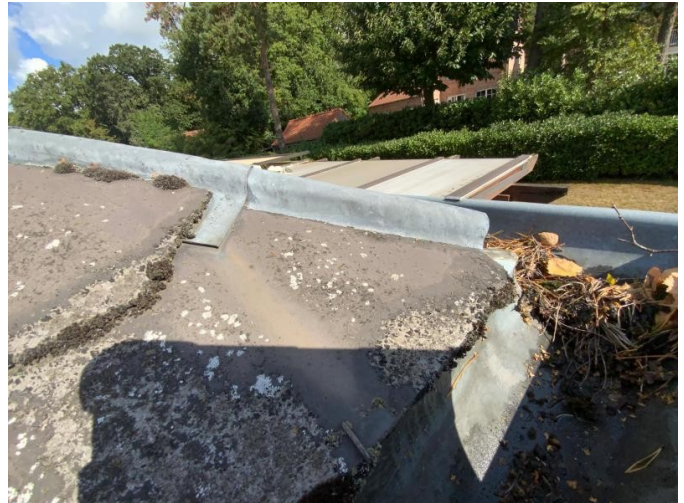
Geen asbest

| # | Type | Referentie | Resultaat |
|---|---|---|---|
| 10.1 | Puntmonster | ID2 | Geen asbest |

| Beschrijving | Dakbedekking leien schuindak |
