# Asbestinventarisat attest

Overijsesteenweg 28/001, 1560 Hoeilaart

Attestnummer : 20250829-000004.000

Uitgegeven op : 29.08.2025

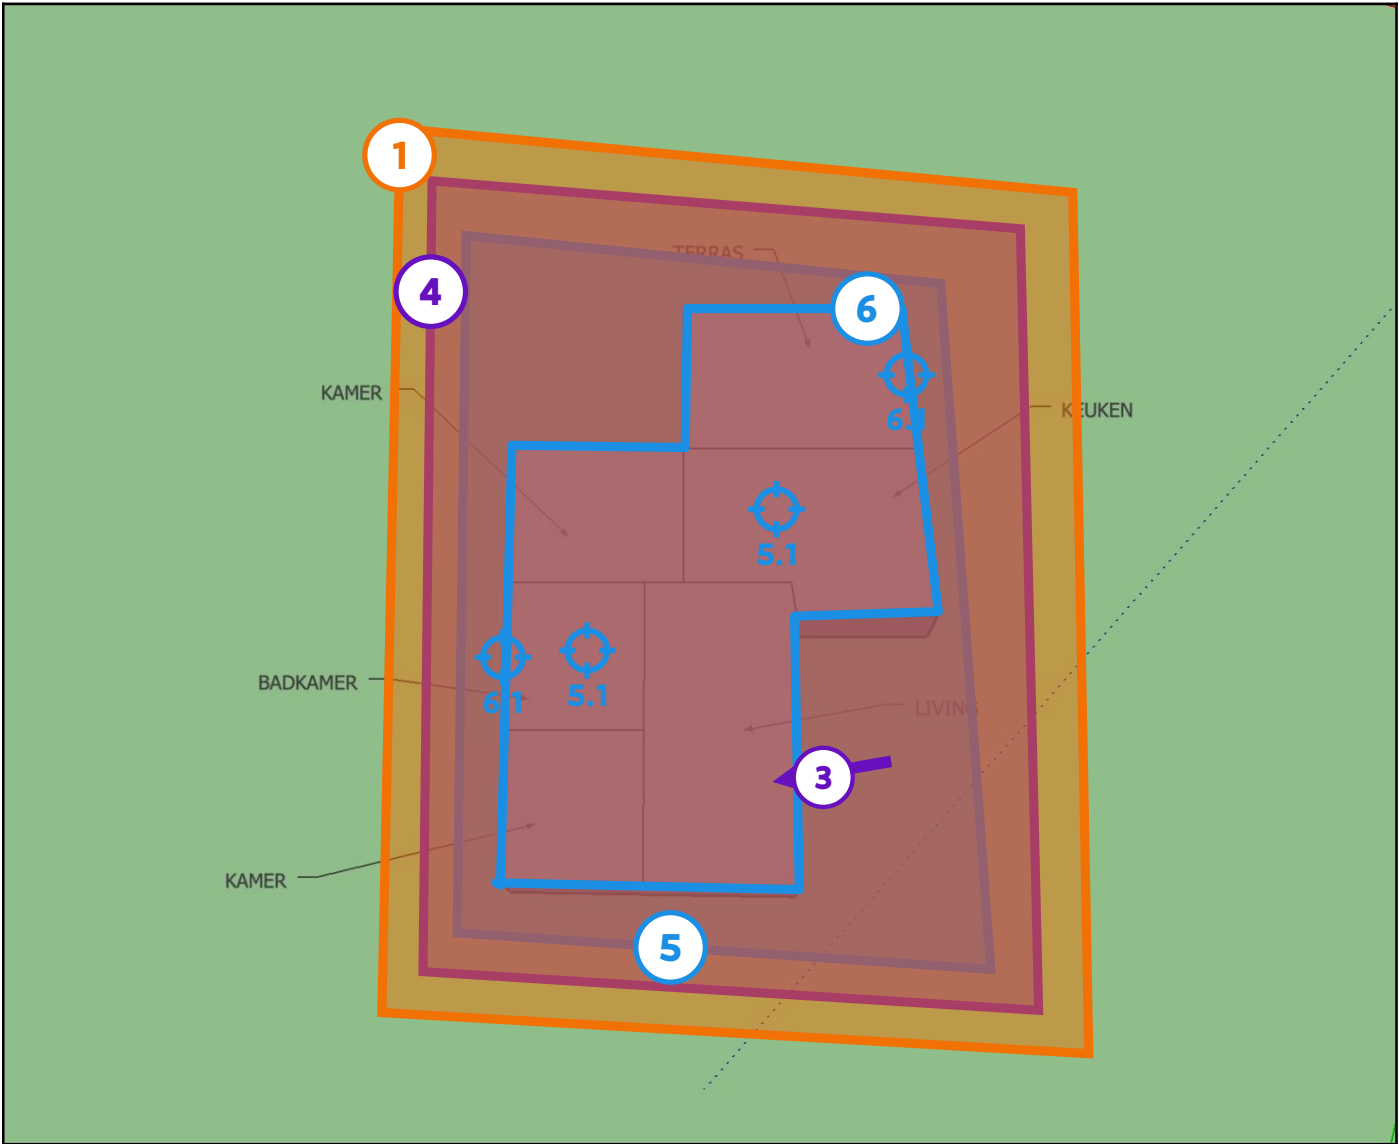
# Plan 1.1: PLAN APP

| Beschrijving | Type | Actie |
|---|---|---|
| 1. Vloerzeil | Asbestmateriaal | <a href="#">Verwijderen</a> |
| 3. Binnenkant schouw | Beperking | - |
| 4. Onderliggende lagen - vloeren - plafonden - tegels | Advies | - |

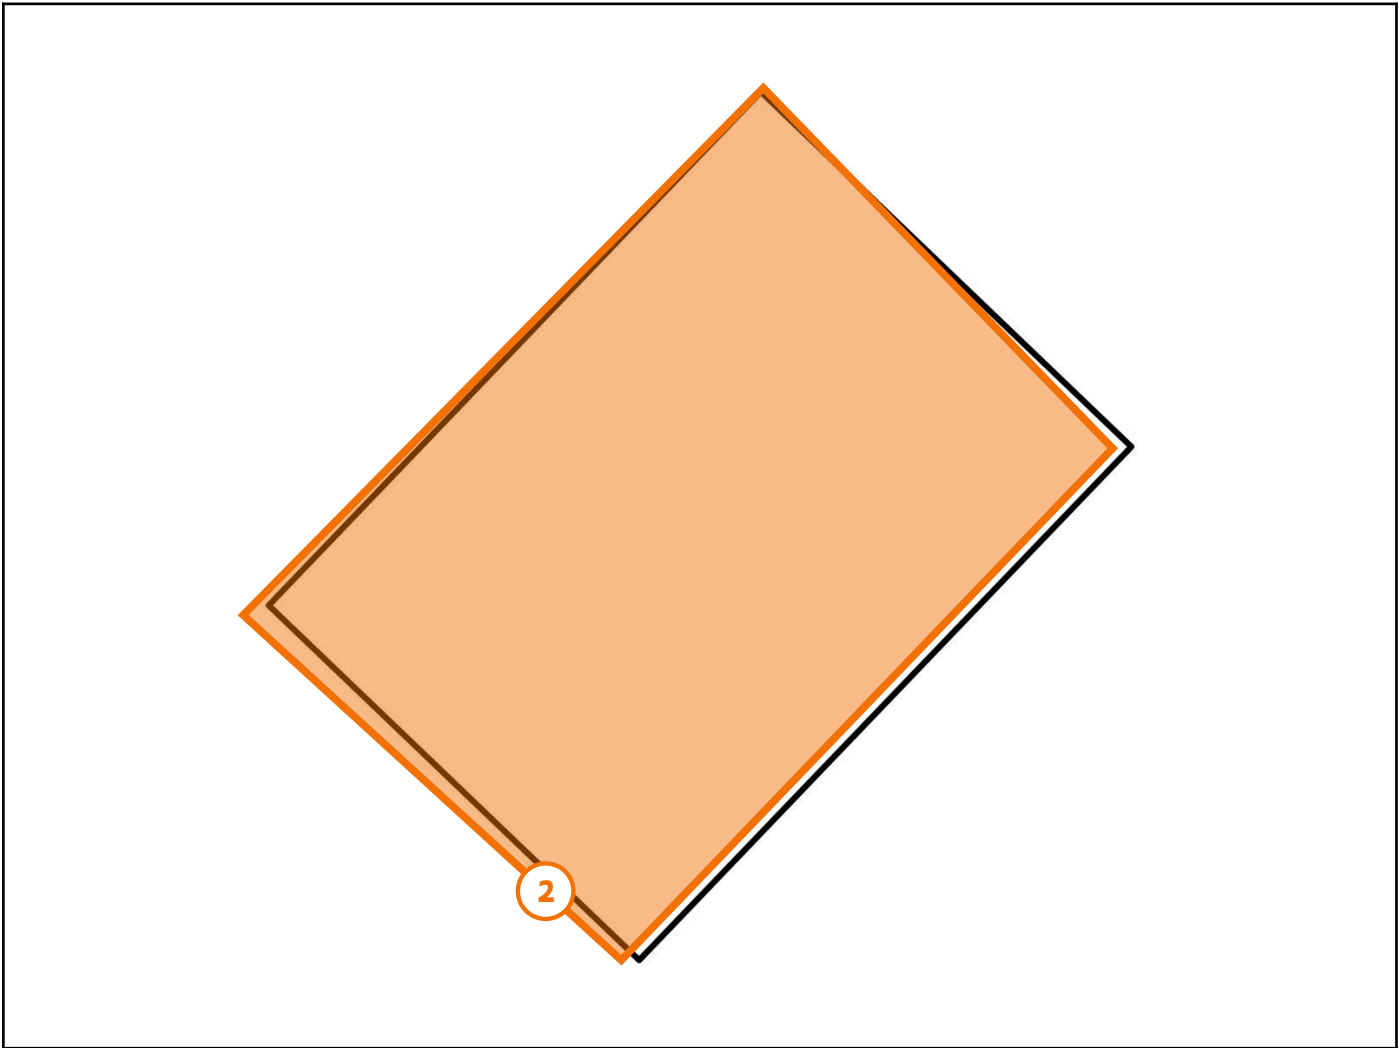
# Plan 2.1: Bijgebouw plan

| Beschrijving | Type | Actie |
|---|---|---|
| 2. Golfplaten | Asbestmateriaal | Verwijderen |

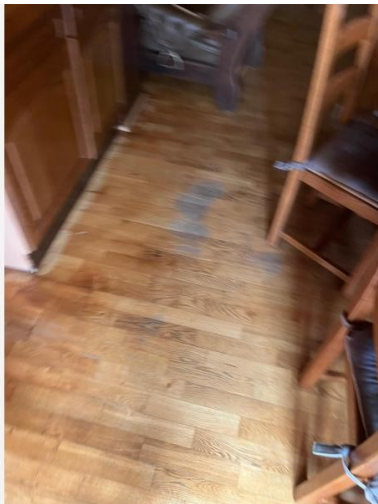
Overzichtsfoto

Het asbestmateriaal valt onder de mijlpaal van 2040.

| Eindbeoordeling materiaalrisico | Verhoogd materiaalrisico en/of verhoogde kans op vezelvrijgave |

| Asbestsoort (vezeltype) | Crocidoliet aanwezig |
| Toestand van het materiaal | Licht beschadigd, licht verweerd. Intact calciumsilicaatmateriaal of categorie III 'gebondenheid' |

| Beschrijving | Vloerzeil |
| Hoeveelheid (oppervlakte - aantal) | • 2,00 m <sup>2</sup> - 1 stuk |

- Verwijder dit asbestmateriaal zo snel mogelijk. Volg de toestand goed op.
- Voer bijkomende staalname(s) uit.

- Hermetische zone (erkend asbestverwijderaar)  
VANWEGE VEZELVRIJGAVE BIJ AFBRAAK MAAR BIJ AFBRAAK STAAL NEMEN EERST OM BIJHORENDE VERWIJDERINGSTECHNIEK AL DAN NIET TOE TE PASSEN.

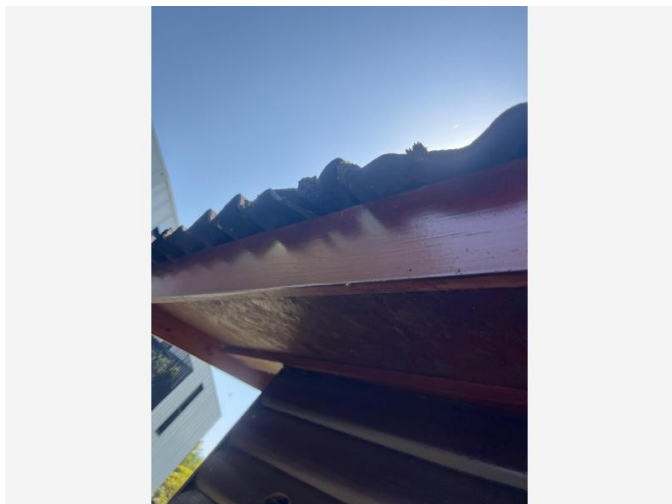
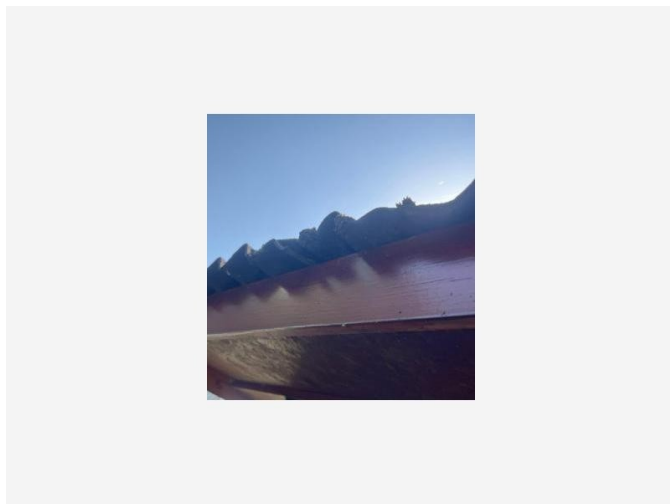
Het asbestmateriaal valt onder de mijlpaal van 2034.

| Eindbeoordeling materiaalisico | Verhoogd materiaalisico en/of verhoogde kans op vezelvrijgave |

| Asbestsoort (vezeltype) | Crocidoliet aanwezig |
| Toestand van het materiaal | Matig beschadigd, matig verweerd |

| Beschrijving | Golfplaten |
| Totale oppervlakte | 40,00 m <sup>2</sup> |

- Zorg voor een veilig beheer. Vermijd het beschadigen van het asbestmateriaal. Controleer de toestand jaarlijks op wijzigingen.
- Hemelwater dat afspoelt van asbestcement daken of gevels kan asbestdeeltjes bevatten. Gebruik het enkel voor gesloten circuits (bv. spoelen toiletten). Reinig na het vervangen van het dak of de gevel de dakgoten en regenwaterput of -ton om asbesthoudend sediment of slib te verwijderen
- Voer bijkomende staalname(s) uit.

- Eenvoudige handelingen: mag via doe-het-zelf of door werknemer(s) met opleidingsattest eenvoudige handelingen  
De toepassing kan in zijn geheel verwijderd worden zonder verdere beschadiging door een werknemer met opleidingsattest eenvoudige handelingen.

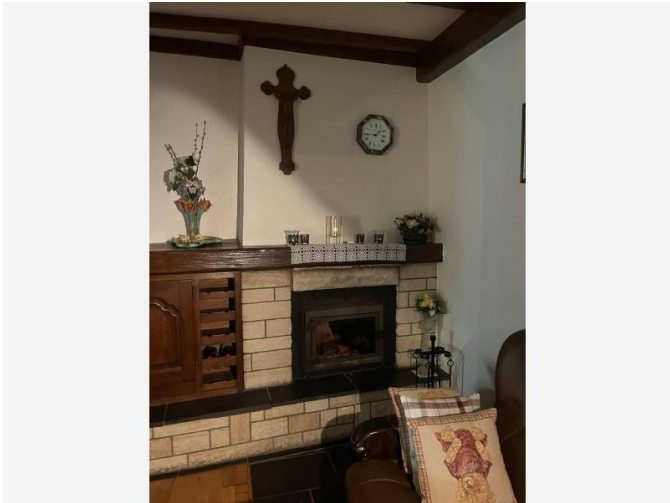
*Situeringsfoto*

**Reden:** Het te onderzoeken materiaal situeert zich hoger dan 3,50 m te rekenen vanaf een veilige ondergrond

**Uitleg van de asbestdeskundige:** Binnenkant van de schouw kan niet worden onderzocht wegens het feit dat dit zich op een afstand hoger dan 3,5m t.o.v. een vaste ondergrond bevindt. Verder is de schouw ook ingesloten.

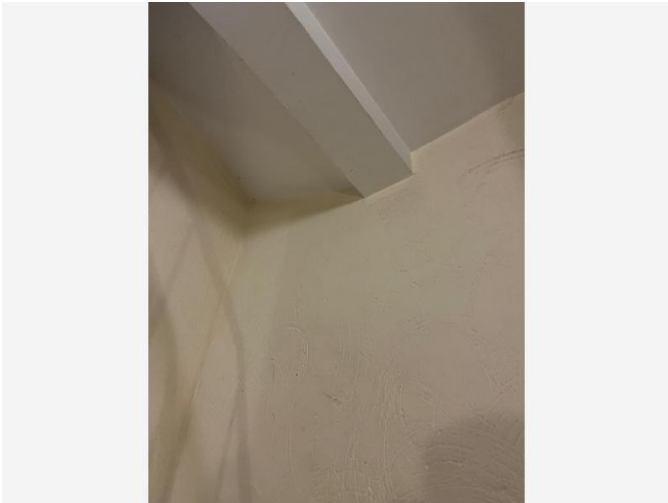
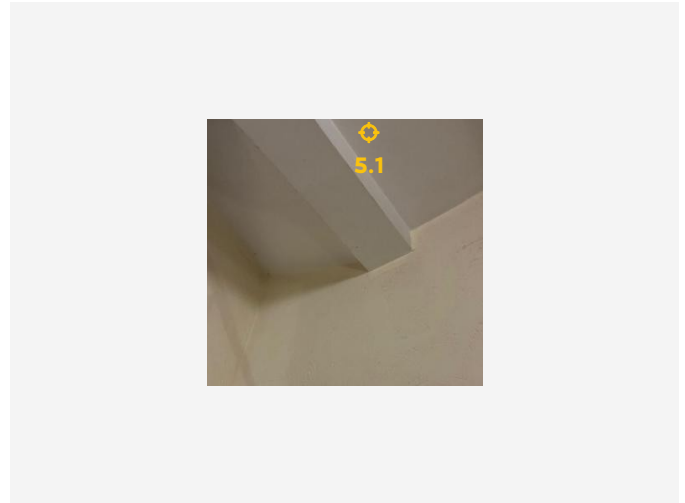
## Fiche 5: Pleisterwerk plafond

Geen asbest

| # | Type | Referentie | Resultaat |
|---|---|---|---|
| 5.1 | Mengmonster | MM02 Pleisterwerk plafond | Geen asbest |

| Opmerking | Plafonden bevatten pleisterwerk. |

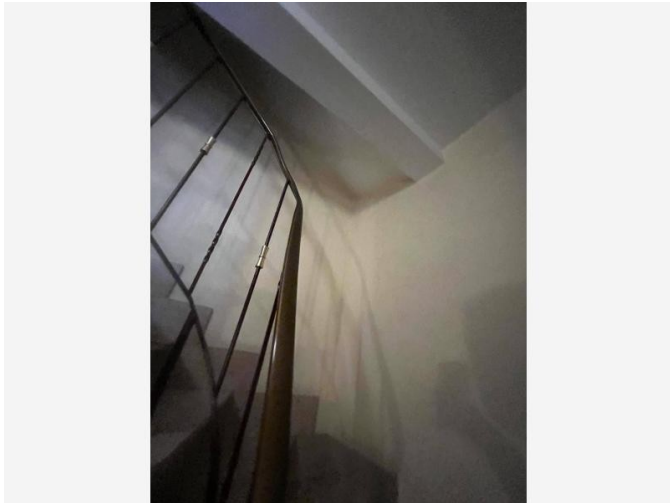
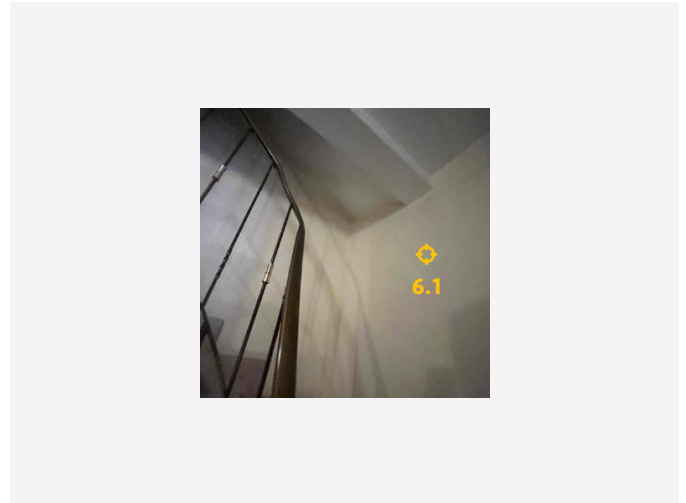
## Fiche 6: Pleisterwerk muur

Geen asbest

| # | Type | Referentie | Resultaat |
|---|---|---|---|
| 6.1 | Mengmonster | MM01 Pleisterwerk muur | Geen asbest |

| Opmerking | Binnenmuren bevatten pleisterwerk. |
