# Asbestinventarisatetest

Braakstraat 1, 9130 Beveren-Kruibeke-Zwijndrecht

Attestnummer : 20250314-000377.000

**Niet-asbestveilig**

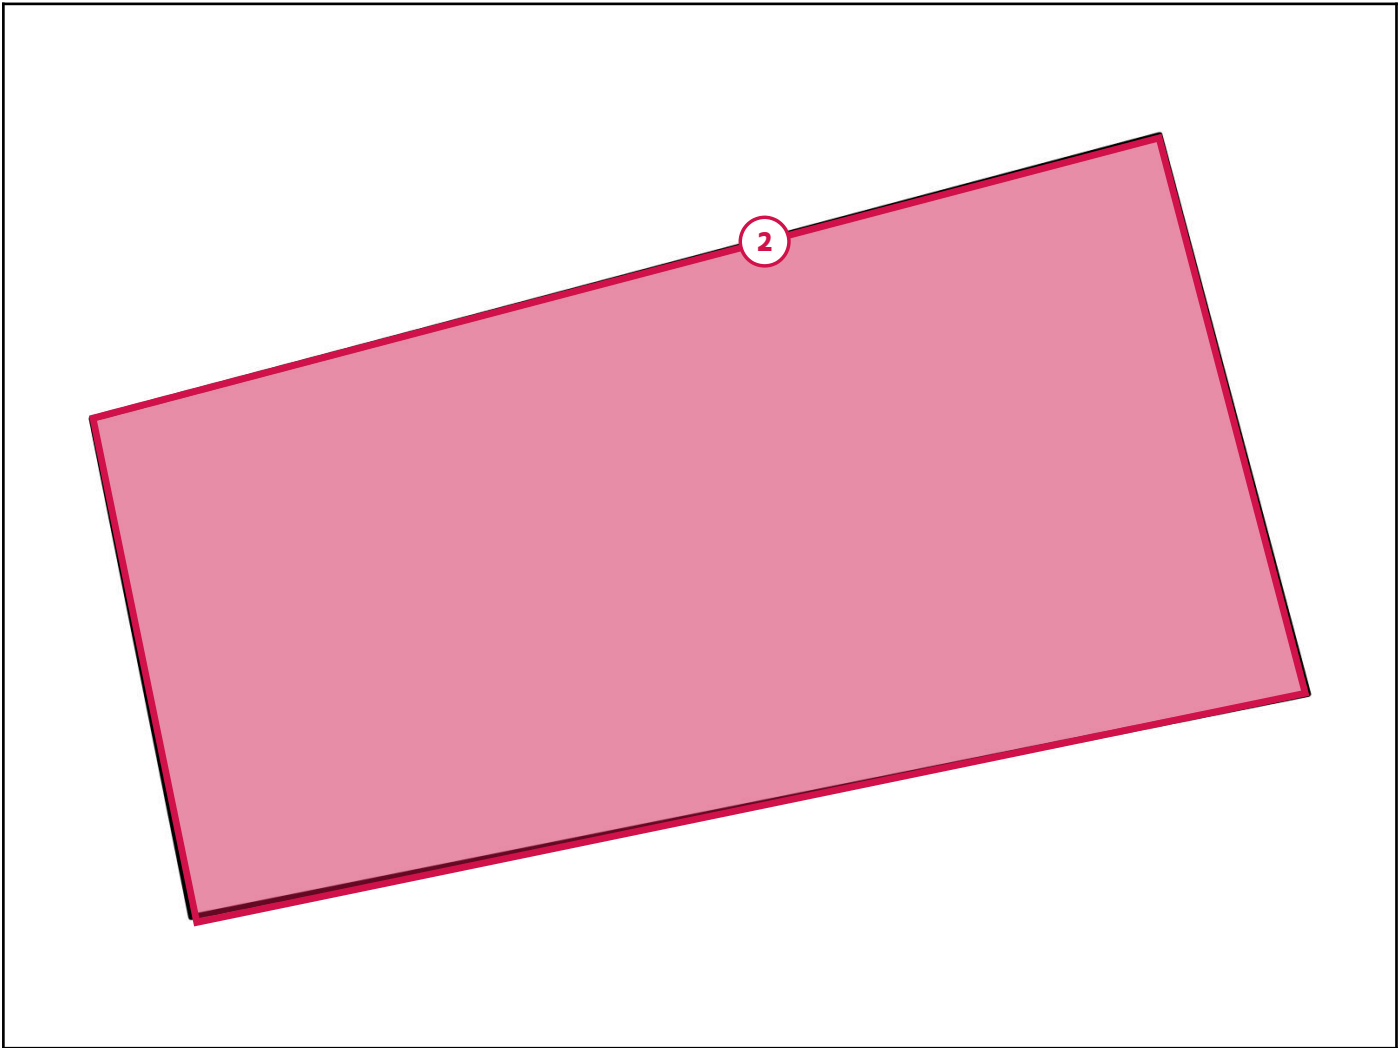
# Plan 1.1: Garage

| Beschrijving | Type | Actie |
|---|---|---|
| 2. Golfplaten garage | Asbestmateriaal | Dringend verwijderen |

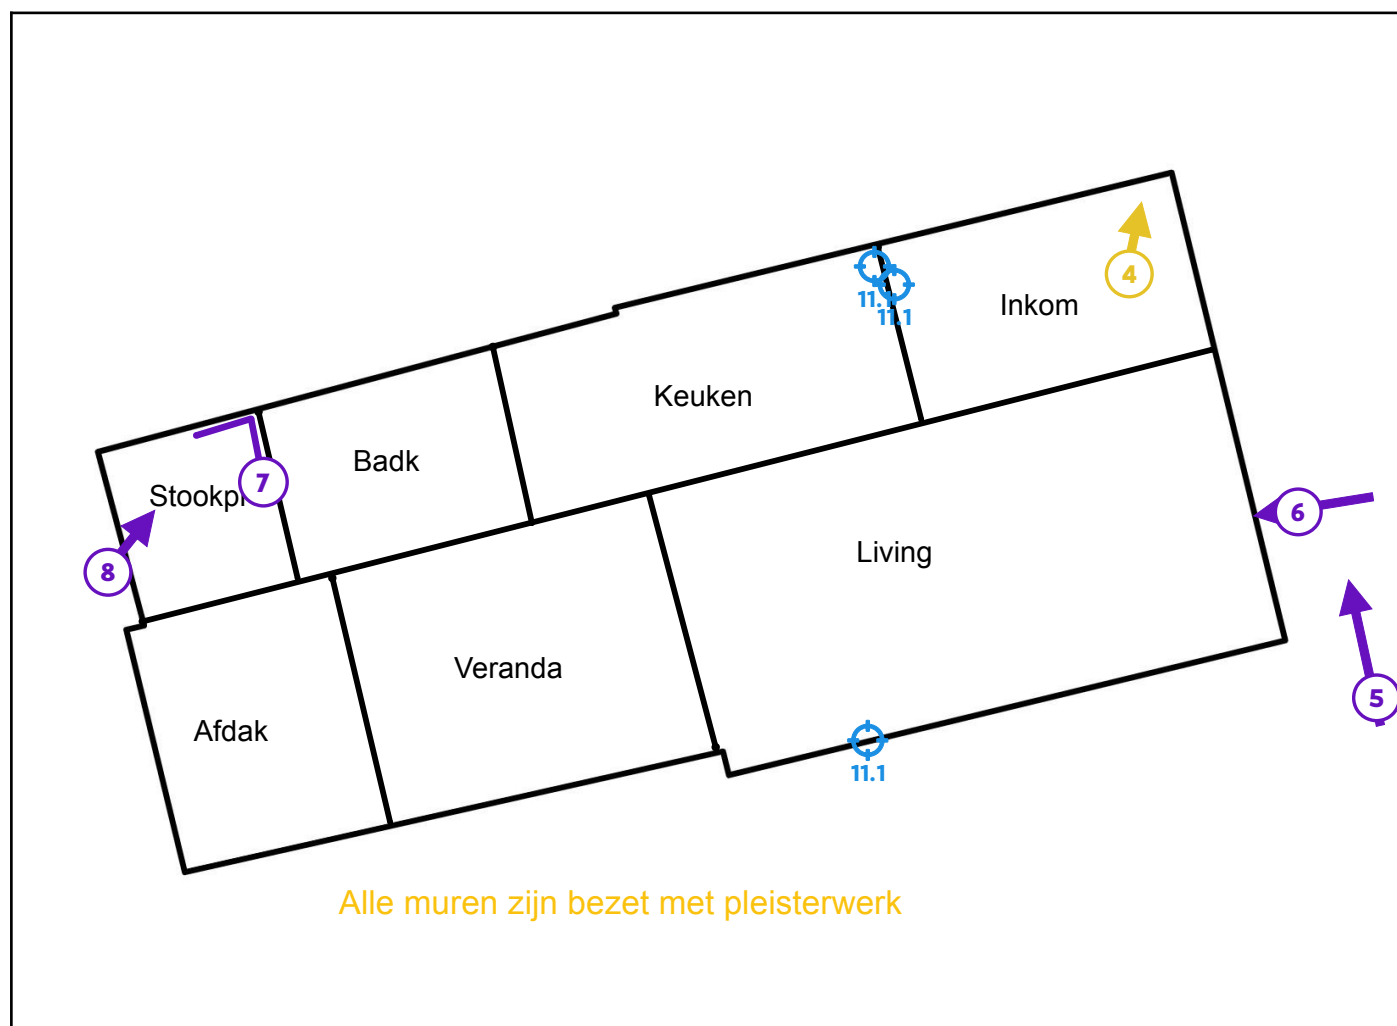
## Plan 2.1: Gelijkvloers

| Beschrijving | Type | Actie |
|---|---|---|
| 4. Bakeliet | Asbestmateriaal | Zorgvuldig beheren |

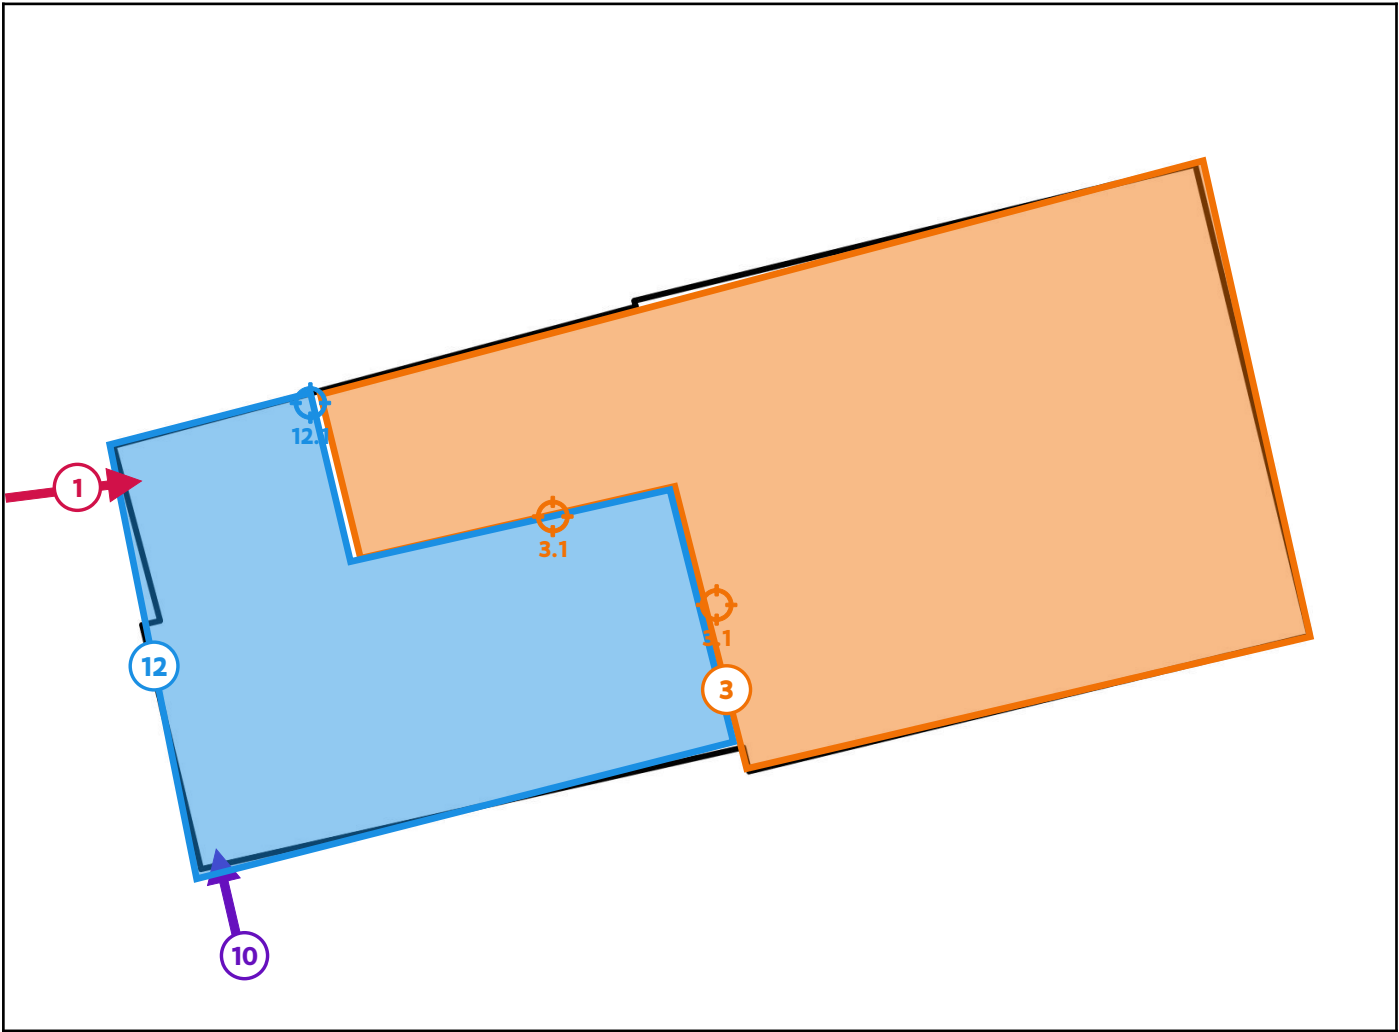
## Plan 2.3: Dak

| Beschrijving | Type | Actie |
|---|---|---|
| 1. Schouw | Asbestmateriaal | Dringend verwijderen |
| 3. Golfplaten | Asbestmateriaal | Verwijderen |

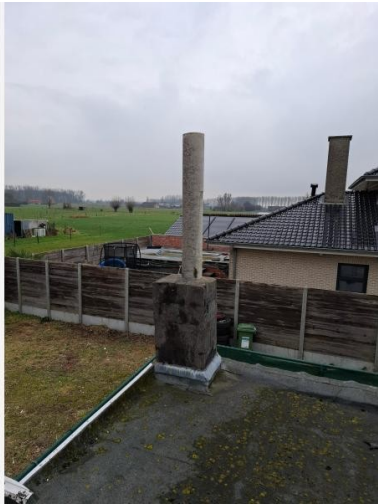
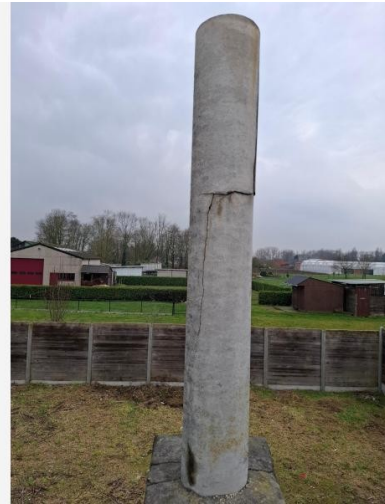
| Fiche 1: Schouw..... | 15 |

Het asbestmateriaal valt onder de mijlpaal van 2034.

**Dringend verwijderen**

| Eindbeoordeling materiaalrisico | Hoog materiaalrisico en/of hoge kans op vezelvrijgave |

| Asbestsoort (vezeltype) | Crocidoliet aanwezig |
| Toestand van het materiaal | Zwaar beschadigd, zwaar verweerd |

| Beschrijving | Schouw |
| Asbestmateriaal | Rookgaskanaal |
| Opmerking | Mogelijk langer |

- Zorg voor een veilig beheer. Vermijd het beschadigen van het asbestmateriaal. Controleer de toestand jaarlijks op wijzigingen.

- Eenvoudige handelingen: enkel door erkend asbestverwijderaar  
Verwijdering door een erkende asbestverwijderaar - eenvoudige handelingen: zonder beschadiging of breken, te verwijderen materiaal bevochtigen/fixeren, in daarvoor voorzien afvalzakken te steken en af te voeren. Beschermingsmaatregelen (masker FFP3, pak, handschoenen, etc.) in acht nemen voor de verwijderaar en de omgeving

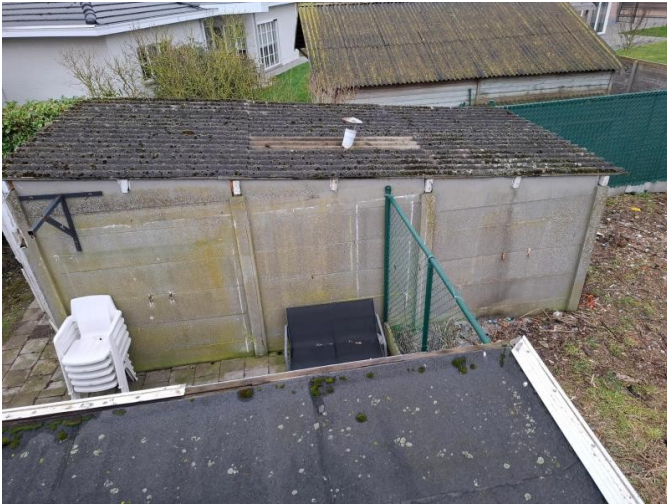
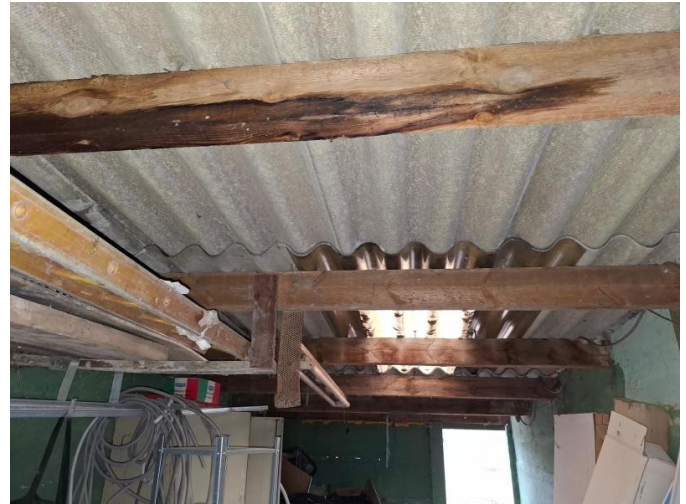
| Fiche 2: Golfplaten garage..... | 18 |

Het asbestmateriaal valt onder de mijlpaal van 2034.

**Dringend verwijderen**

| Eindbeoordeling materiaalrisico | Hoog materiaalrisico en/of hoge kans op vezelvrijgave |

| Asbestsoort (vezeltype) | Crocidoliet aanwezig |
| Toestand van het materiaal | Matig beschadigd, matig verweerd |

| Beschrijving | Golfplaten garage |
| Asbestmateriaal | Dak- en gevelbekleding - Golfplaat |

- Zorg voor een veilig beheer. Vermijd het beschadigen van het asbestmateriaal. Controleer de toestand jaarlijks op wijzigingen.
- Hemelwater dat afspoelt van asbestcement daken of gevels kan asbestdeeltjes bevatten. Gebruik het enkel voor gesloten circuits (bv. spoelen toiletten). Reinig na het vervangen van het dak of de gevel de dakgoten en regenwaterput of -ton om asbesthoudend sediment of slib te verwijderen

- Eenvoudige handelingen: enkel door erkend asbestverwijderaar  
Verwijdering door een erkende asbestverwijderaar - eenvoudige handelingen: zonder beschadiging of breken, te verwijderen materiaal bevochtigen/fixeren, in daarvoor voorzien afvalzakken te steken en af te voeren. Beschermingsmaatregelen (masker FFP3, pak, handschoenen, etc.) in acht nemen voor de verwijderaar en de omgeving

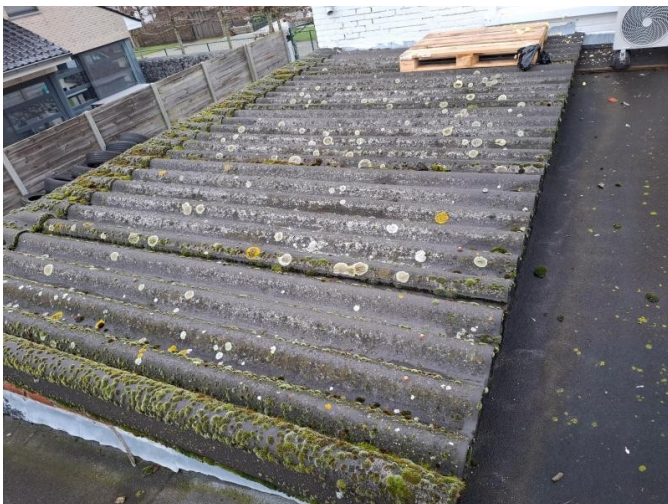
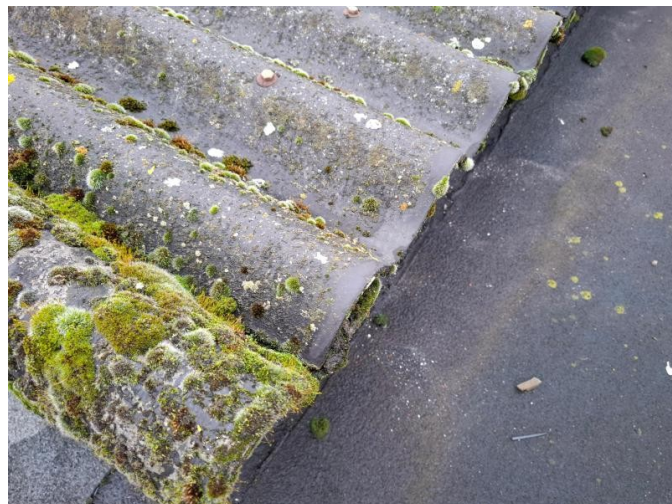
| Fiche 3: Golfplaten..... | 21 |

Het asbestmateriaal valt onder de mijlpaal van 2034.

Verwijderen

| Eindbeoordeling materiaalarisico | Verhoogd materiaalarisico en/of verhoogde kans op vezelvrijgave |

| Asbestsoort (vezeltype) | Alleen chrysotiel |
| Toestand van het materiaal | Matig beschadigd, matig verweerd |

| # | Type | Referentie | Resultaat |
|---|---|---|---|
| 3.1 | Mengmonster | BDA25012/9 | Chrysotiel |

| Beschrijving | Golfplaten |

- Zorg voor een veilig beheer. Vermijd het beschadigen van het asbestmateriaal. Controleer de toestand jaarlijks op wijzigingen.
- Hemelwater dat afspoelt van asbestcement daken of gevels kan asbestdeeltjes bevatten. Gebruik het enkel voor gesloten circuits (bv. spoelen toiletten). Reinig na het vervangen van het dak of de gevel de dakgoten en regenwaterput of -ton om asbesthoudend sediment of slib te verwijderen

- Eenvoudige handelingen: enkel door erkend asbestverwijderaar  
Verwijdering door een erkende asbestverwijderaar - eenvoudige handelingen: zonder beschadiging of breken, te verwijderen materiaal bevochtigen/fixeren, in daarvoor voorzien afvalzakken te steken en af te voeren. Beschermingsmaatregelen (masker FFP3, pak, handschoenen, etc.) in acht nemen voor de verwijderaar en de omgeving

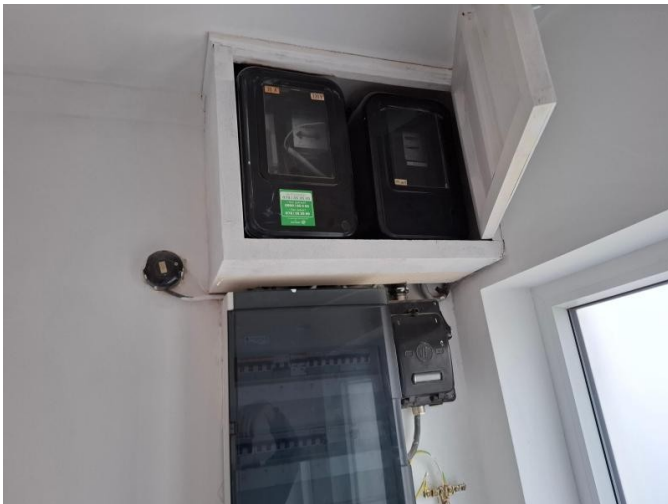
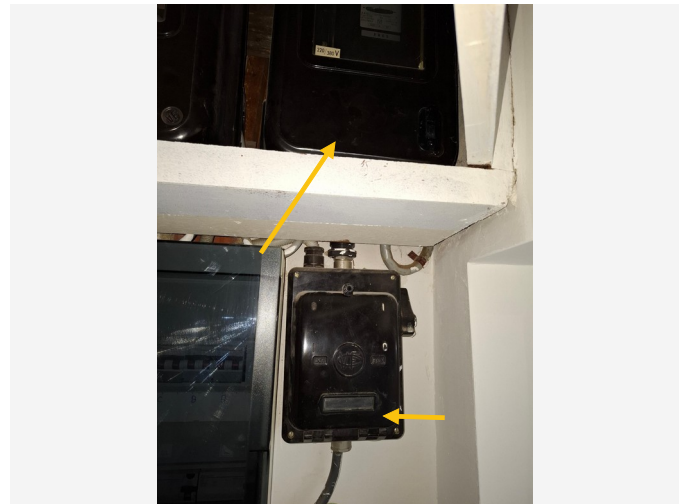
| Fiche 4: Bakeliet..... | 24 |

Het asbestmateriaal valt onder de mijlpaal van 2040.

Zorgvuldig beheren

| Eindbeoordeling materiaalrisico | Laag materiaalrisico en/of verlaagde kans op vezelvrijgave |

| Asbestsoort (vezeltype) | Crocidoliet aanwezig |
| Toestand van het materiaal | Onbeschadigd, niet verweerd |

| Beschrijving | Bakeliet |
| Opmerking | <p>Het gaat om enkele elektrische onderdelen.</p> <p>Het is niet zeker dat deze asbest bevatten, maar staalname zonder beschadiging is niet mogelijk. Gezien de kleine hoeveelheid en het feit dat deze aan vernieuwing toe zijn, is het niet de moeite deze te bemonsteren.</p> <p>De meterkast is eigendom van Fluvius. In dat geval mag u deze niet zelf verwijderen. Neem bij vragen contact op met Fluvius.</p> |

- Zorg voor een veilig beheer. Vermijd het beschadigen van het asbestmateriaal. Controleer de toestand jaarlijks op wijzigingen.

- Eenvoudige handelingen: mag via doe-het-zelf of door werknemer(s) met opleidingsattest eenvoudige handelingen  
Verwijdering zonder beschadiging of breken, gelieve te verwijderen materiaal te bevochtigen/fixeren, in daarvoor voorzien afvalzakken te steken en af te voeren of te laten ophalen. Gelieve beschermingsmaatregelen (masker FFP3, pak, handschoenen, etc.) in acht te nemen voor de verwijderaar en de omgeving

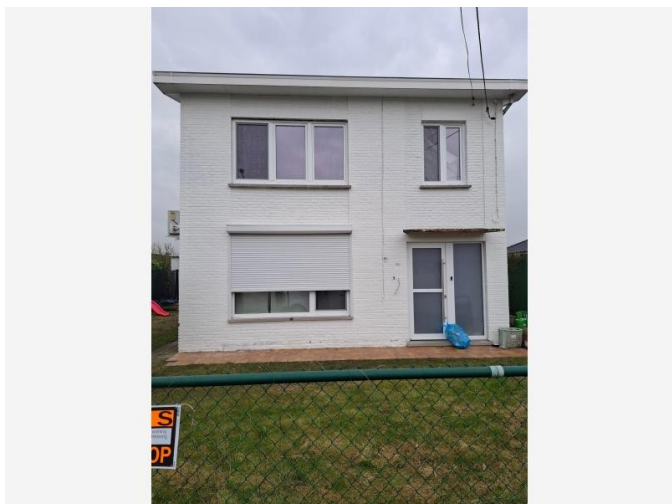
Aan de ramen zijn siliconen gebruikt als afdichting. Geen asbestverdachte mastieken waargenomen.

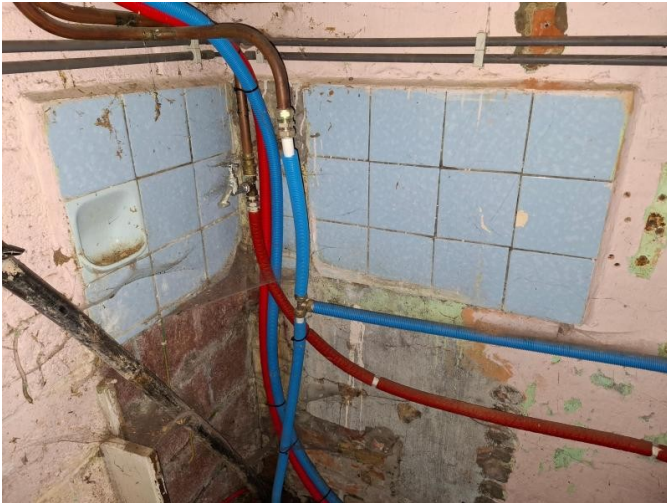
Het is niet uitgesloten dat de tegels verlijmd zijn met asbesthoudende tegellijm.

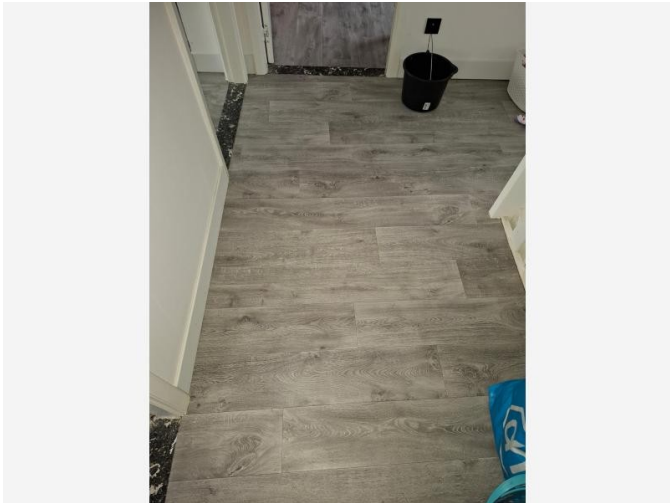
Vinylvloer is niet asbestverdacht. (Recent / zwarte onderzijde / vilten onderzijde)

Verlijmd / geklemd aan de randen. Opgelet met onderliggende materialen die asbestverdacht kunnen zijn.

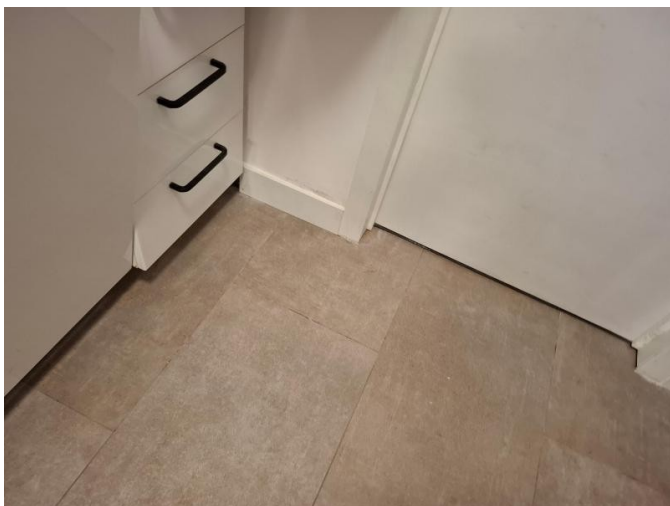
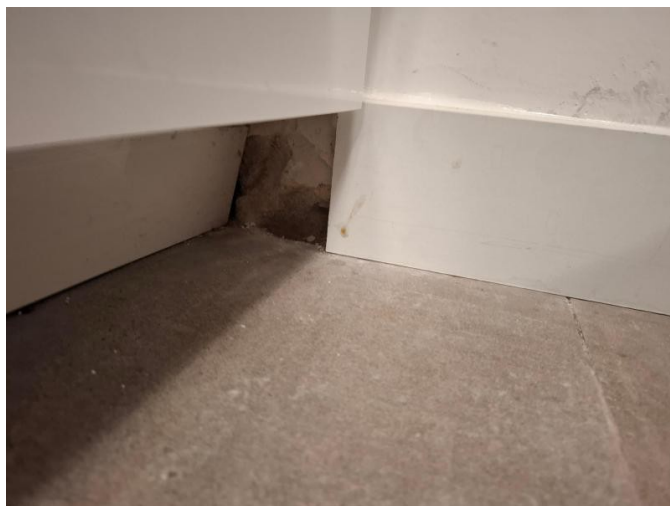
## Fiche 11: Pleisterwerk muren

Geen asbest

| # | Type | Referentie | Resultaat |
|---|---|---|---|
| 11.1 | Mengmonster | BDA25012/13 | Geen asbest |

| Opmerking | Alle muren zijn bezet met pleisterwerk.<br>De plafonds zijn afgewerkt met gipskartonplaten. |

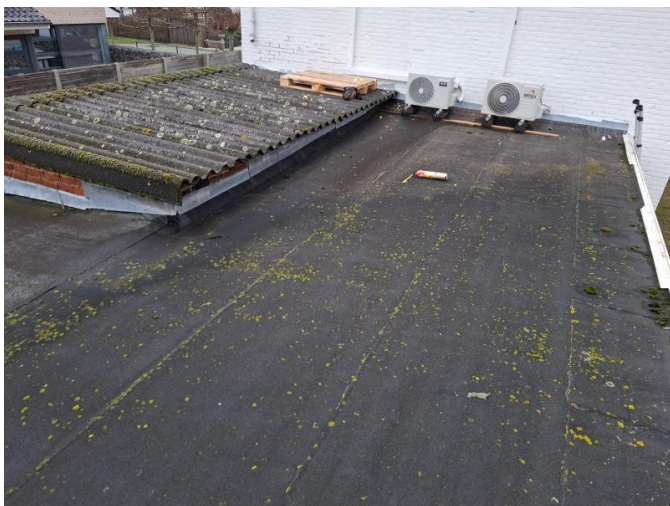
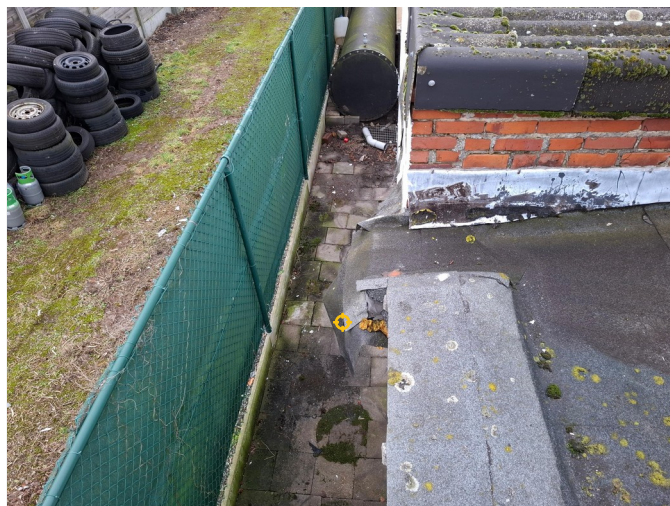
## Fiche 12: Roofing

Geen asbest

| # | Type | Referentie | Resultaat |
|---|---|---|---|
| 12.1 | Mengmonster | BDA25012/8 | Geen asbest |
