# Asbestinventarisat attest

Weerstandsstraat 6, 2845 Niel

Attestnummer : 20250902-000281.000

Uitgegeven op : 02.09.2025

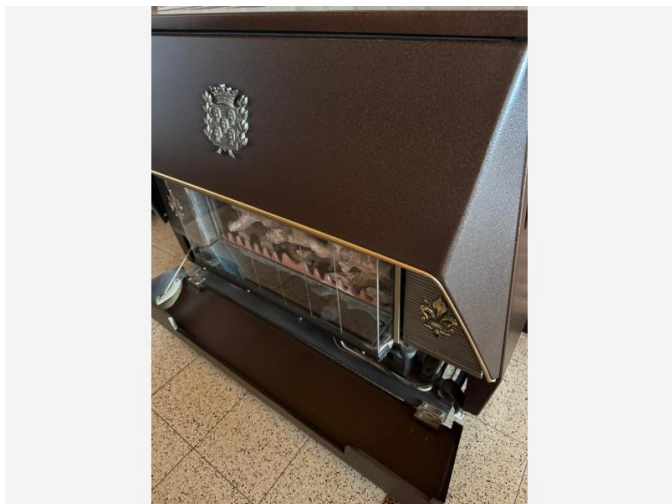
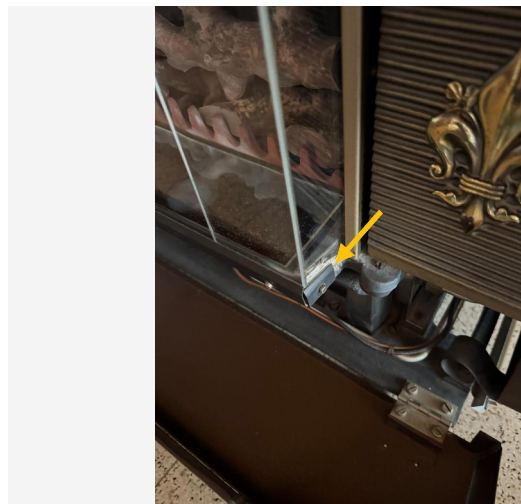
Overzichtsfoto

Detailfoto

Het asbestmateriaal valt onder de mijlpaal van 2034.

| Eindbeoordeling materiaalarisico | Verhoogd materiaalarisico en/of verhoogde kans op vezelvrijgave |

| Gebondenheid | Categorie 3: niet-hechtgebonden met weinig of geen matrix |
| Asbestsoort (vezeltype) | Alleen chrysotiel |
| Asbestconcentratie | Hoog ( $\geq 50\%$ ) |
| Toestand van het materiaal | Onbeschadigd, niet verweerd |

| # | Type | Referentie | Resultaat |
|---|---|---|---|
| 1.1 | Puntmonster | #7 Koord | Chrysotiel |

| Beschrijving | Dichtingskoord kachel |

- Verwijder dit asbestmateriaal zo snel mogelijk. Volg de toestand goed op.

- Eenvoudige handelingen: mag via doe-het-zelf of door werknemer(s) met opleidingsattest eenvoudige handelingen  
Indien kachel in zijn geheel verwijderd wordt
- Hermetische zone (erkend asbestverwijderaar)  
Indien enkel de koord wordt vervangen

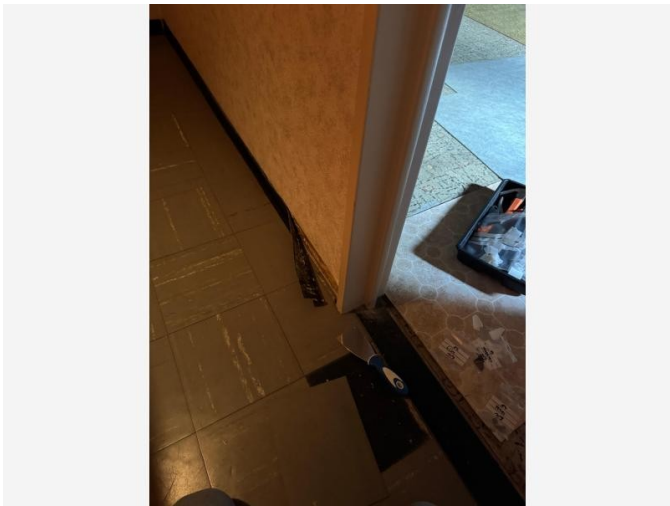
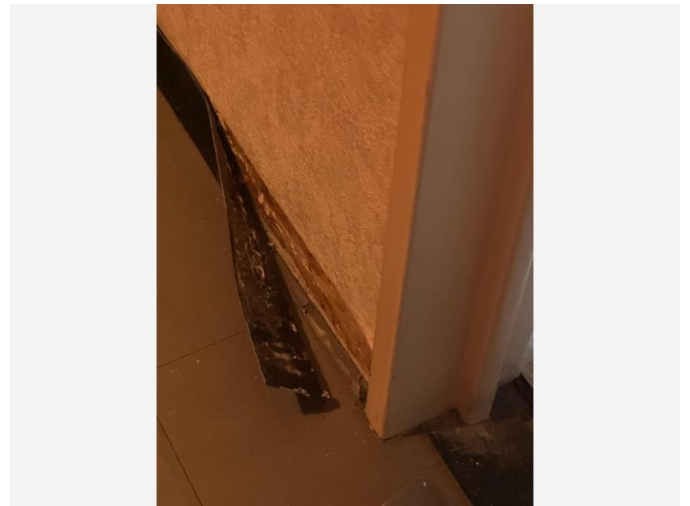
Overzichtsfoto

Detailfoto

Het asbestmateriaal valt onder de mijlpaal van 2040.

| Eindbeoordeling materiaalrisico | Zeer laag materiaalrisico en/of zeer lage kans op vezelvrijgave |

| # | Type | Referentie | Resultaat |
|---|---|---|---|
| 2.1 | Puntmonster | #4 Vloertegel | Chrysotiel |

| Beschrijving | Kunststof tegels |

- Zorg voor een veilig beheer. Vermijd het beschadigen van het asbestmateriaal. Controleer de toestand jaarlijks op wijzigingen.

- Hermetische zone (erkend asbestverwijderaar)  
Risico op vrijgave asbestvezels, tevens van zwarte lijmlaag; binnentoepassing

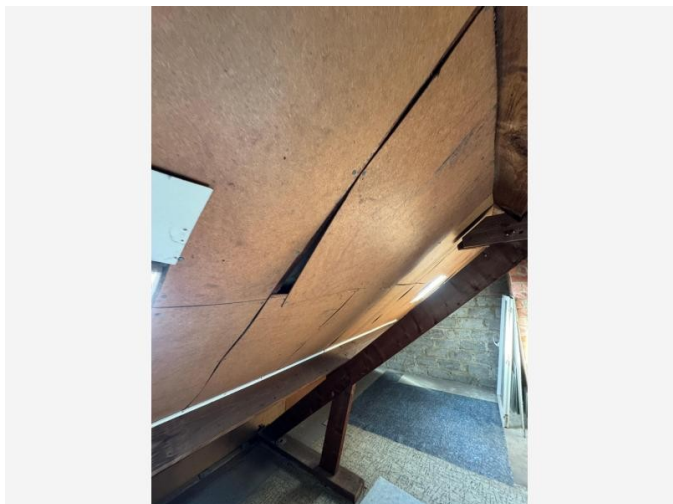
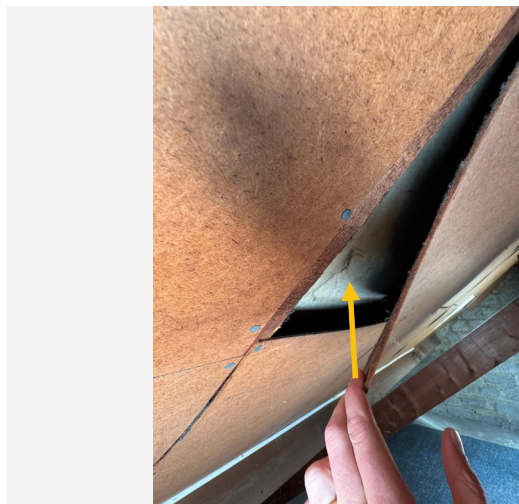
Overzichtsfoto

Detailfoto

Het asbestmateriaal valt onder de mijlpaal van 2040.

Niet eenvoudig bereikbaar gezien kans op breken pannen en panlatten om onderdak te kunnen verwijderen

| Eindbeoordeling materiaalisico | Laag materiaalisico en/of verlaagde kans op vezelvrijgave |

| Asbestsoort (vezeltype) | Crocidoliet aanwezig |

| Beschrijving | Onderdak |

- Zorg voor een veilig beheer. Vermijd het beschadigen van het asbestmateriaal. Controleer de toestand jaarlijks op wijzigingen.
- Voer bijkomende staalname(s) uit.

- Eenvoudige handelingen: mag via doe-het-zelf of door werknemer(s) met opleidingsattest eenvoudige handelingen  
Zonder slijpen of breken en mits gebruik PBM's

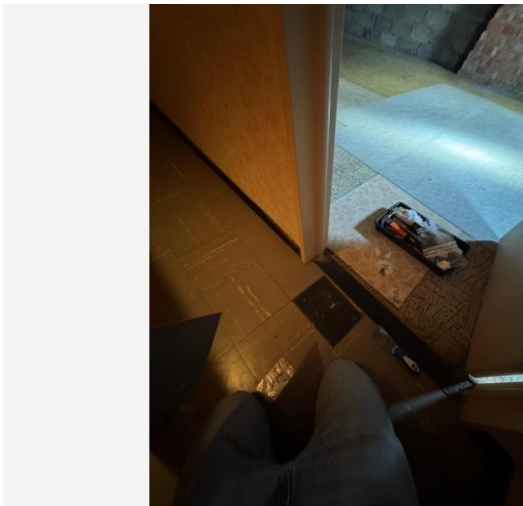
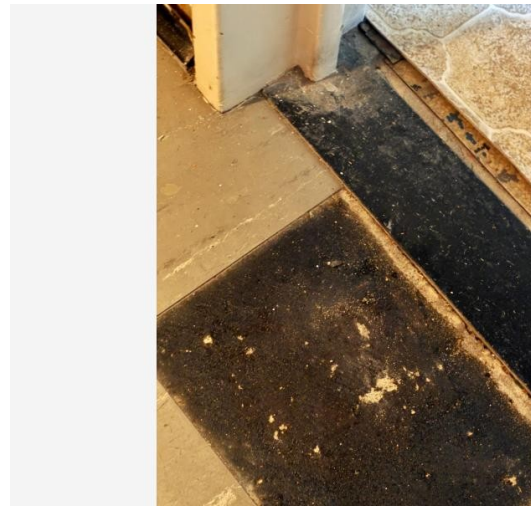
Overzichtsfoto

Detailfoto

Het asbestmateriaal valt onder de mijlpaal van 2040.

| Eindbeoordeling materiaalrisico | Zeer laag materiaalrisico en/of zeer lage kans op vezelvrijgave |

| # | Type | Referentie | Resultaat |
|---|---|---|---|
| 4.1 | Puntmonster | #5 Zwarte tegellijm | Chrysotiel |

| Beschrijving | Zwarte tegellijm |

- Zorg voor een veilig beheer. Vermijd het beschadigen van het asbestmateriaal. Controleer de toestand jaarlijks op wijzigingen.

- Hermetische zone (erkend asbestverwijderaar)  
Lijmlaag kan er enkel afgeschuurd worden, risico op vrijgave asbestvezels

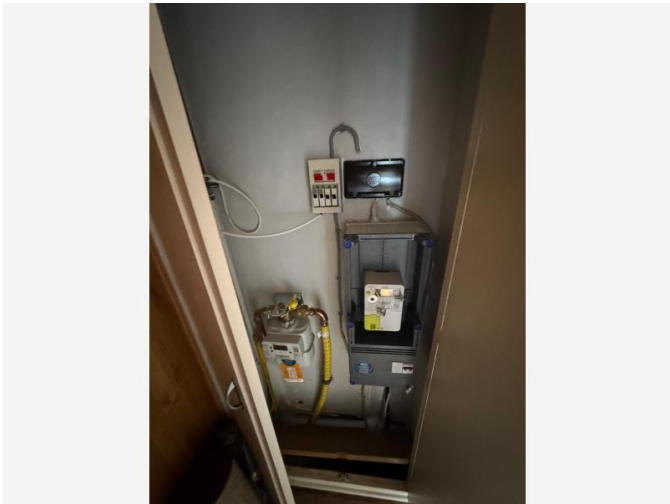
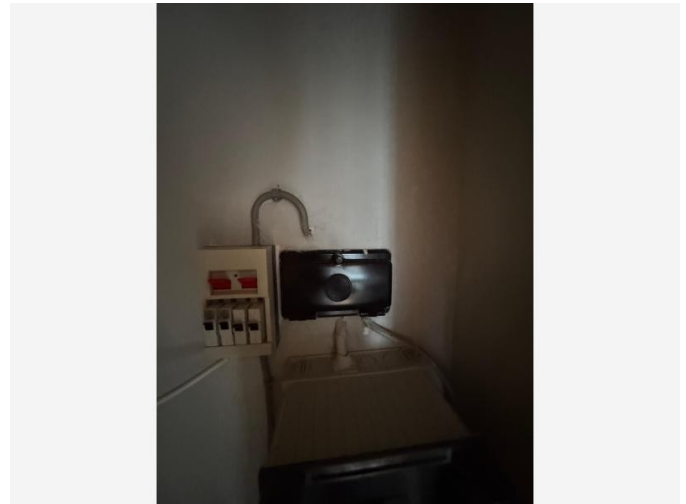
## Fiche 5: Bakeliet stopcontacten, schakelaars & verdeeldoos

Overzichtsfoto

Detailfoto

Het asbestmateriaal valt onder de mijlpaal van 2040.

| Eindbeoordeling materiaalrisico | Laag materiaalrisico en/of verlaagde kans op vezelvrijgave |

| Asbestsoort (vezeltype) | Crocidoliet aanwezig |

| Beschrijving | Bakeliet stopcontacten, schakelaars & verdeeldoos |
| Opmerking | Mogelijks nog een aantal bakeliet schakelaars/stopcontacten verstopt achter meubels |

- Zorg voor een veilig beheer. Vermijd het beschadigen van het asbestmateriaal. Controleer de toestand jaarlijks op wijzigingen.

- Eenvoudige handelingen: mag via doe-het-zelf of door werknemer(s) met opleidingsattest eenvoudige handelingen  
Zonder slijpen en mits gebruik PBM's zelf te verwijderen (in hun geheel)

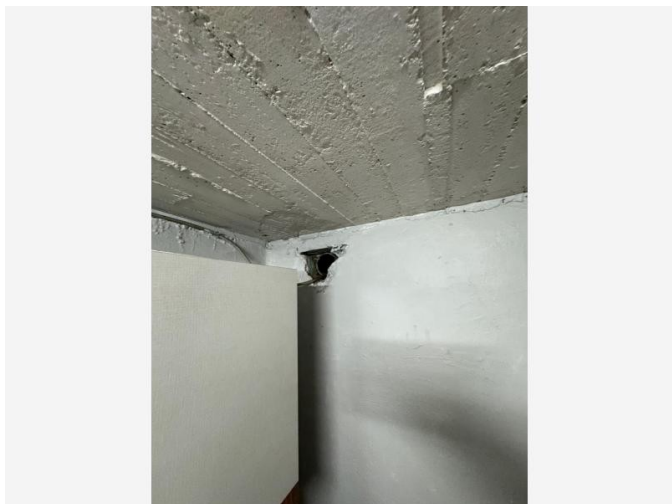
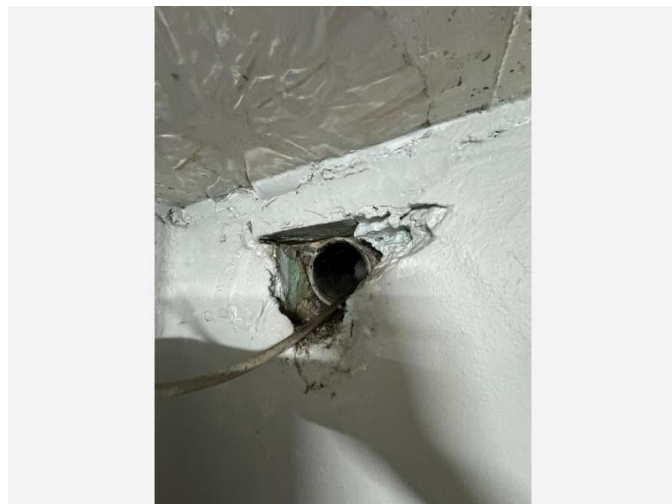
Overzichtsfoto

Detailfoto

| Opmerking | 1 leiding loopt tussen 2 muren; overige 2 leidingen afgeslepen; lengtes zijn inschattingen, echter kunnen deze nog verder doorlopen in de muren en fundering |
