# Asbestinventarisatetest

Waterkant 13, 1740 Ternat

Attestnummer : 20250903-000149.000

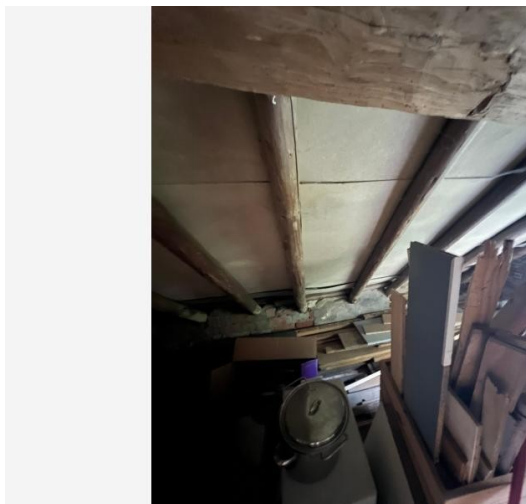
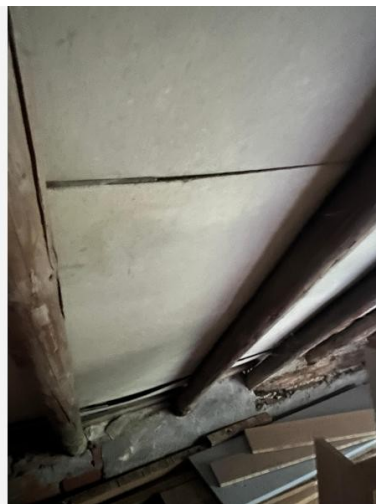
| Fiche 1: Onderdak type Menuiserie atelier..... | 25 |

Het asbestmateriaal valt onder de mijlpaal van 2040.

Maatregelen nemen

| Eindbeoordeling materiaalrisico | Verhoogd materiaalrisico en/of verhoogde kans op vezelvrijgave |

| Gebondenheid | Categorie 1: hechtgebonden in oorsprong |
| Asbestsoort (vezeltype) | Amfibool aanwezig, uitgezonderd crocidoliet |
| Asbestconcentratie | Laag (< 50%) |
| Afschermingsgraad van het gehele materiaal | Geheel of deels (ook) vrij aan de binnenlucht |
| Toestand van het materiaal | Matig beschadigd, matig verweerd |

| # | Type | Referentie | Resultaat |
|---|---|---|---|
| 1.1 | Puntmonster | 03 | Chrysotiel |
| 1.2 | Puntmonster | 04 | Chrysotiel, Amosiet |

| Beschrijving | Onderdak type Menuiserie atelier |
| Asbestmateriaal | Plaat, paneel, tablet - Type Menuiserie |

- Zorg voor een veilig beheer. Vermijd het beschadigen van het asbestmateriaal. Controleer de toestand jaarlijks op wijzigingen.

- Eenvoudige handelingen: mag via doe-het-zelf of door werknemer(s) met opleidingsattest eenvoudige handelingen  
Deze toepassing kan door een aannemer die over een opleidingsattest eenvoudige handelingen beschikt of door een particulier (doe-het-zelf), verwijderd worden indien er geen verhoogd risico op vrijgave van asbestvezels (max. concentratie 0,01 vezels/cm<sup>3</sup> - CODEX Art. VI.3-54) ontstaat en de toepassing voorafgaand wordt gefixeerd/bevochtigd; de individuele elementen zonder machinale werktuigen (boormachine, slijpschijf, hogedrukreiniger,...) en zonder breken of gooien een voor een losgemaakt worden; en ten slotte dubbel en luchtdicht verpakt weggevoerd worden naar een erkend afvalpunt (recyclagepark).

- Eenvoudige handelingen: enkel door erkend asbestverwijderaar  
Indien bovenstaande criteria worden overschreden:

Deze toepassing kan enkel door een erkende asbestverwijderaar verwijderd worden omdat er hier automatisch een verhoogd risico op vrijgave van asbestvezels (max. concentratie 0,01 vezels/cm<sup>3</sup> - CODEX - Art. VI.3-54) ontstaat. (Bron: VLAREM II: 6.4.0.1 par1, par2 en par3). Een erkend asbestverwijderaar moet ingeschakeld worden voor deze toepassingen die niet (kunnen) worden verwijderd door de couveuzezakmethode, door hermetische zone of door de materialen beschreven in Vlare II, art. 6.4.0.1 par2. (Bron: Leidraad bij het Inspectieprotocol)

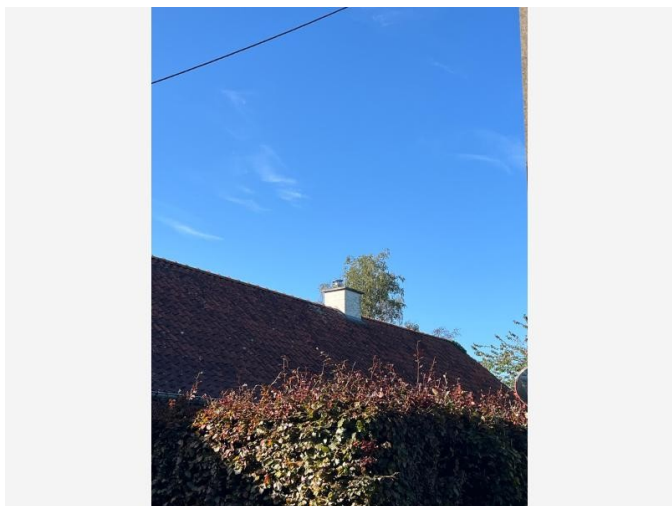
| Fiche 2: Schouw..... | 30 |

**Reden:** Het te onderzoeken materiaal situeert zich hoger dan 3,50 m te rekenen vanaf een veilige ondergrond

**Uitleg van de asbestdeskundige:** De schouw bevat binnenin mogelijk een asbestcement rookgaskanaal. Laat dit onderzoeken bij eventuele werken.

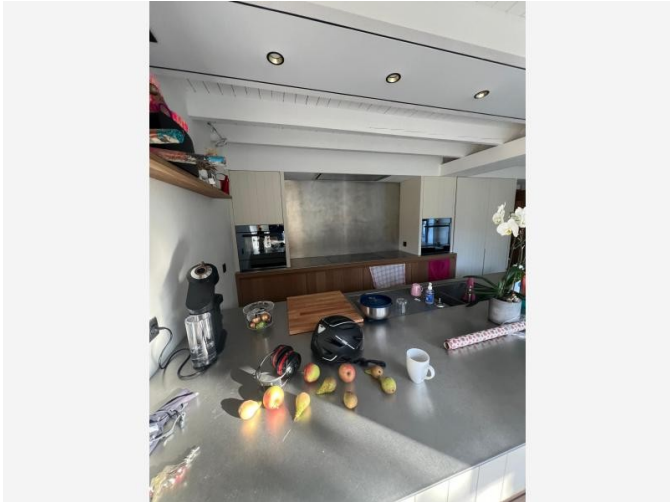
## Fiche 3: Plafonds en muren bestaande uit voorzetpanelen

De plafonds en muren werden afgewerkt met niet-asbestverdachte voorzetpanelen die inspectie van de bedekte structuur (opbouw, pleisterwerk) verhinderen.

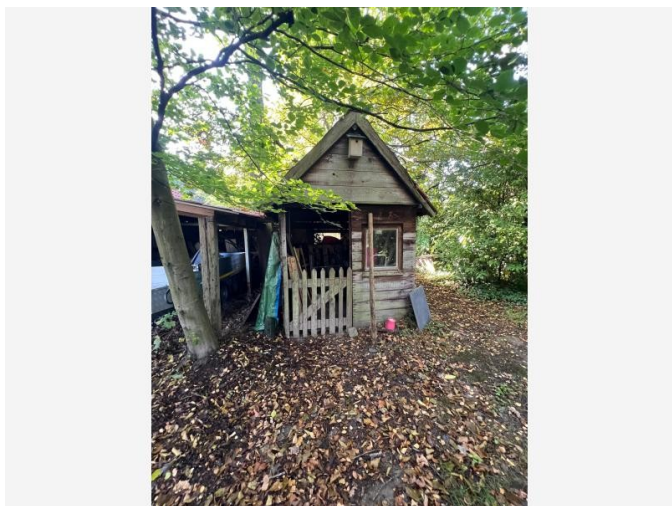
Geen waarneembare asbestverdachte materialen aangetroffen.

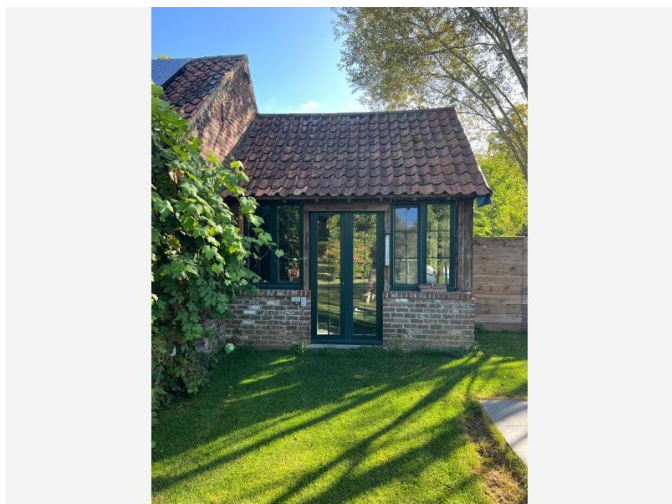
Geen waarneembare asbestverdachte materialen aangetroffen.

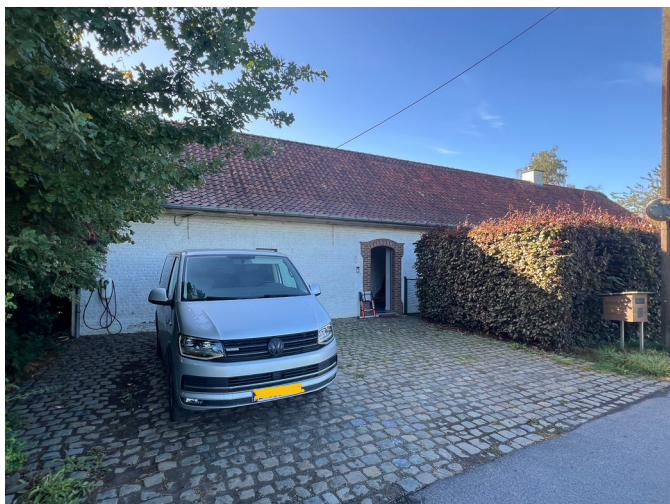
Geen asbestverdachte materialen waargenomen

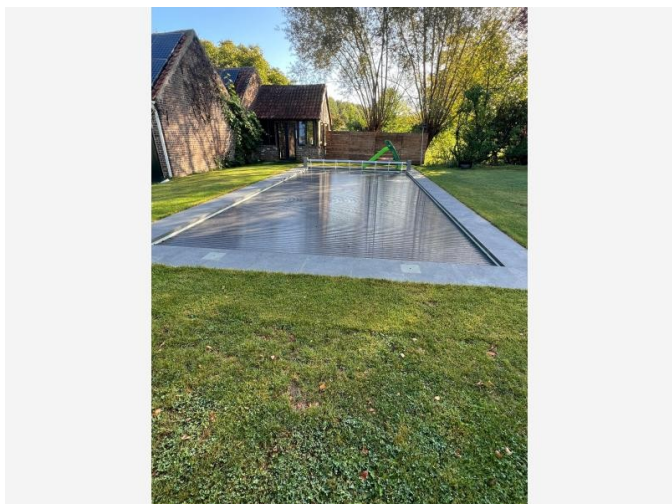
Geen waarneembare asbestverdachte materialen aangetroffen.

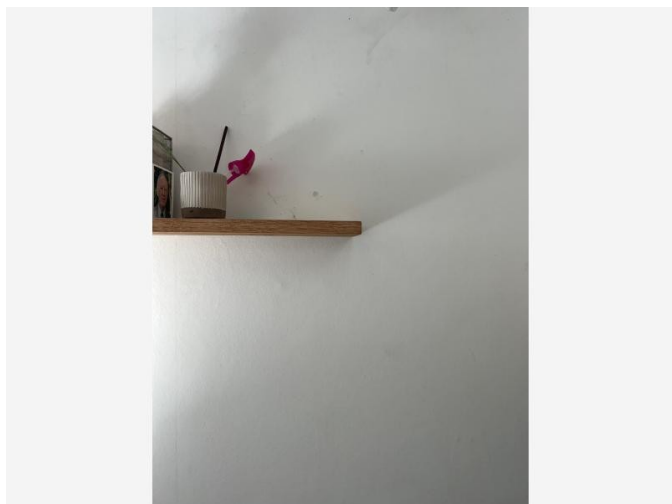
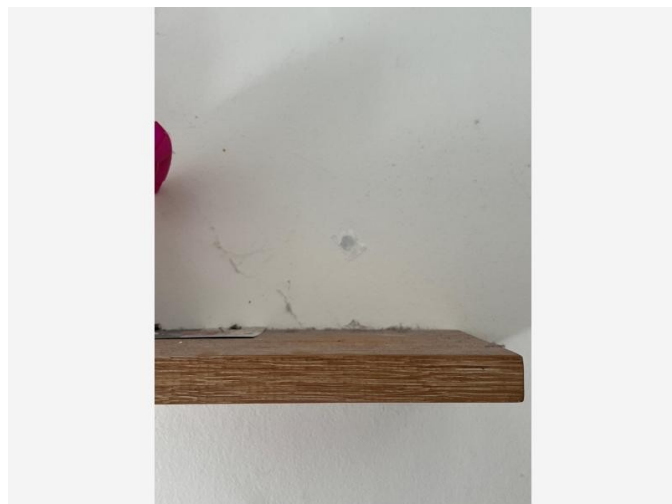
## Fiche 9: Pleisterwerk wanden

Geen asbest

| # | Type | Referentie | Resultaat |
|---|---|---|---|
| 9.1 | Mengmonster | 01 | Geen asbest |

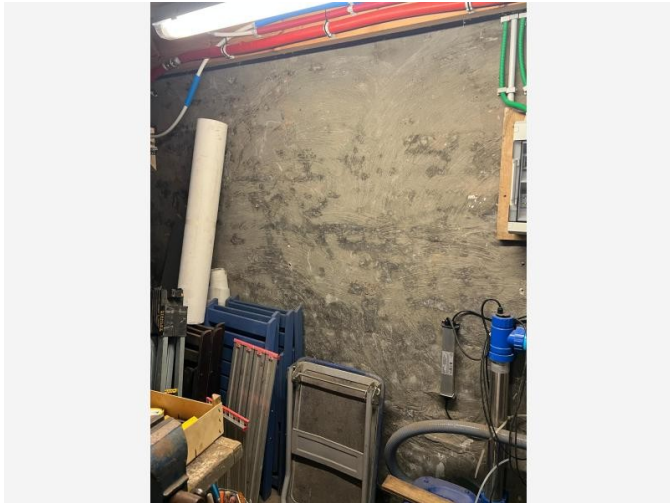
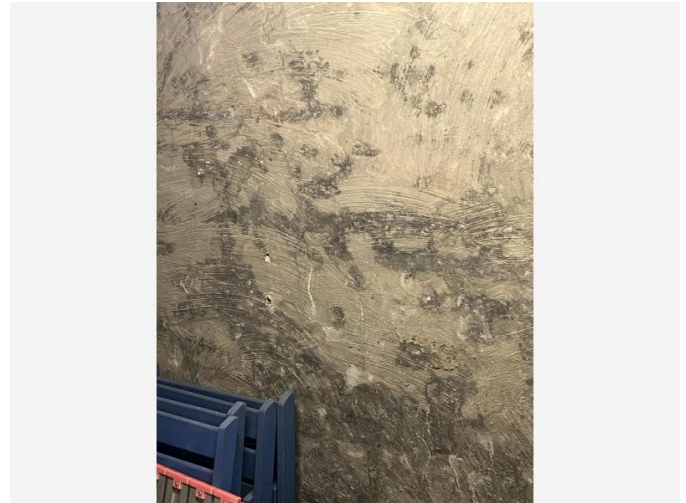
## Fiche 10: Cementen smeerlaag

Geen asbest

| # | Type | Referentie | Resultaat |
|---|---|---|---|
| 10.1 | Mengmonster | 05 | Geen asbest |

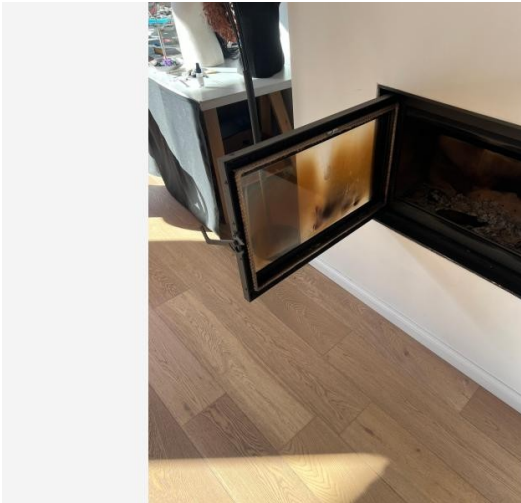
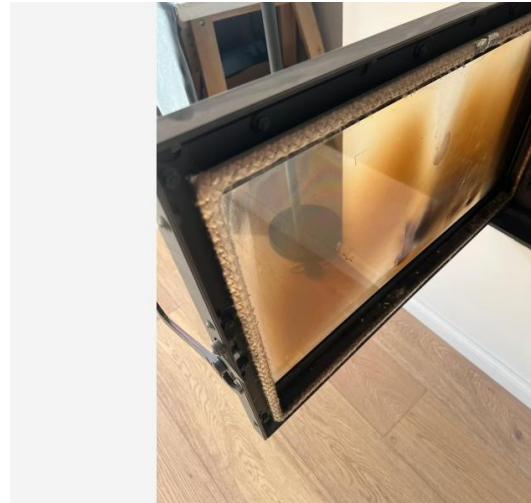
## Fiche 11: Kachelkoord

Geen asbest

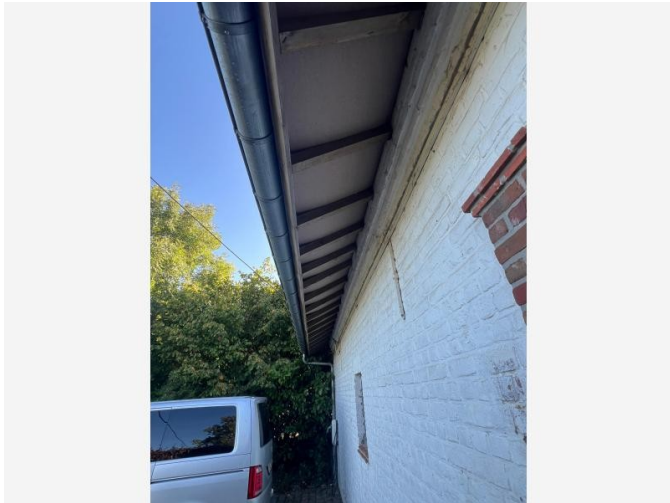
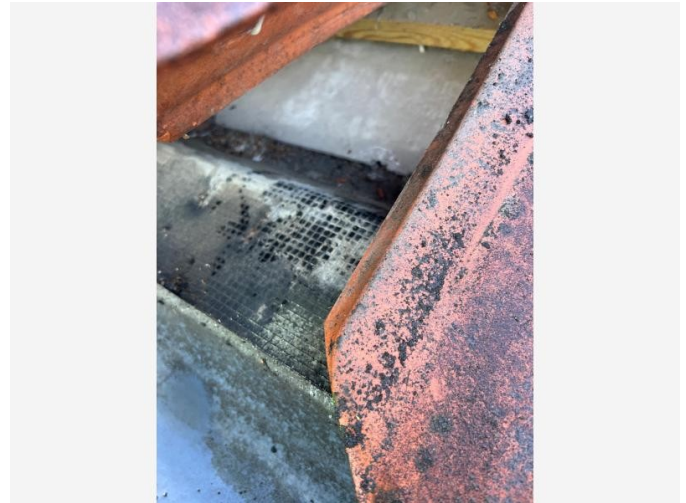
## Fiche 12: Onderdak woning

Geen asbest

| # | Type | Referentie | Resultaat |
|---|---|---|---|
| 12.1 | Puntmonster | 02 | Geen asbest |
