# Asbestinventarisatattest

Meersstraat 219, 1742 Ternat

Attestnummer : 20250910-000386.000

Uitgegeven op : 10.09.2025

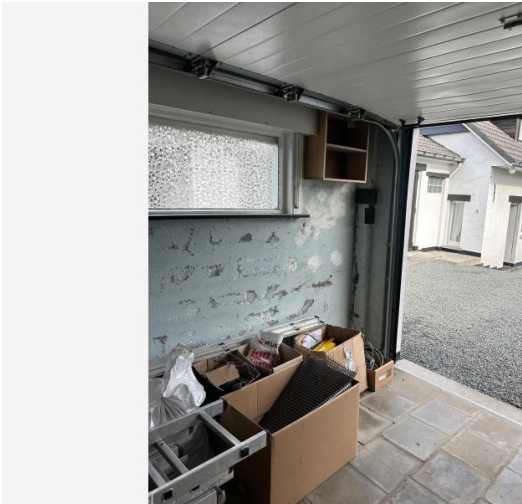
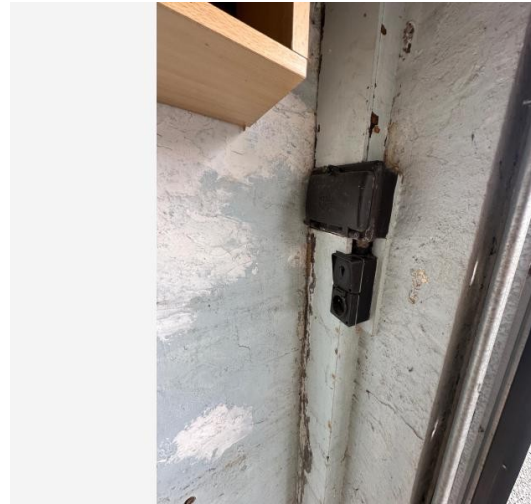
| Eindbeoordeling materiaalrisico | Laag materiaalrisico en/of verlaagde kans op vezelvrijgave |

| Asbestsoort (vezeltype) | Crocidoliet aanwezig |
| Asbestconcentratie | Laag (< 50%) |
| Toestand van het materiaal | Onbeschadigd, niet verweerd |

| Beschrijving | Elektrisch materiaal |
| Opmerking | Het betreft de elektrische installatie aan de inkomhal en enkele schakelaars, bakjes en stopcontacten. De hoeveelheid is geschat. |

Het asbestmateriaal valt onder de mijlpaal van 2040.

- Zorg voor een veilig beheer. Vermijd het beschadigen van het asbestmateriaal. Controleer de toestand jaarlijks op wijzigingen.
- Voer bijkomende staalname(s) uit.

De elektriciteitsmeter is eigendom van de nutsmaatschappij en mag enkel door hun verwijderd worden.

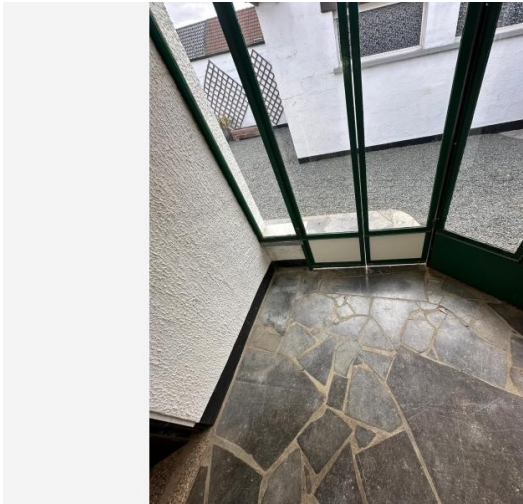
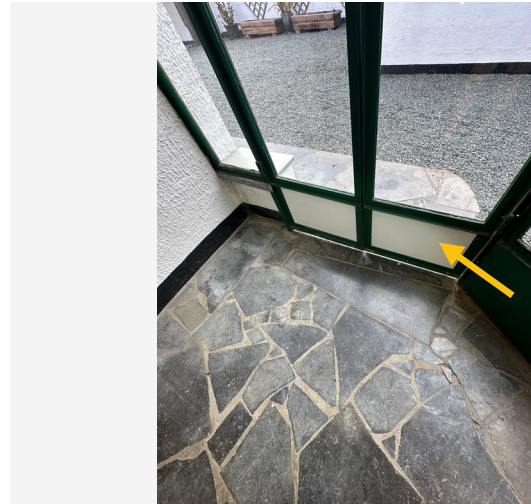
| Eindbeoordeling materiaalrisico | Laag materiaalrisico en/of verlaagde kans op vezelvrijgave |

| Asbestsoort (vezeltype) | Crocidoliet aanwezig |
| Asbestconcentratie | Laag (< 50%) |
| Toestand van het materiaal | Onbeschadigd, niet verweerd |

| Beschrijving | Cementplaten veranda |
| Opmerking | De hoeveelheid is geschat. |

Het asbestmateriaal valt onder de mijlpaal van 2040.

- Zorg voor een veilig beheer. Vermijd het beschadigen van het asbestmateriaal. Controleer de toestand jaarlijks op wijzigingen.
- Voer bijkomende staalname(s) uit.

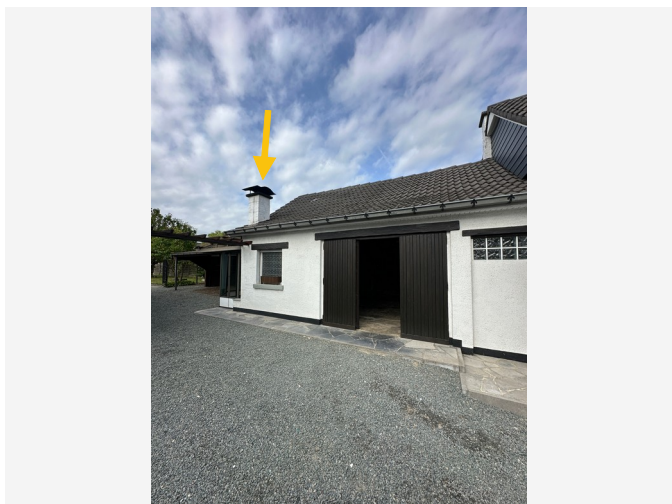
*Situeringsfoto*

**Reden:** Het te onderzoeken materiaal situeert zich hoger dan 3,50 m te rekenen vanaf een veilige ondergrond

**Uitleg van de asbestdeskundige:** Het is niet mogelijk om de binnenzijde van de gemetselde schouw te onderzoeken.

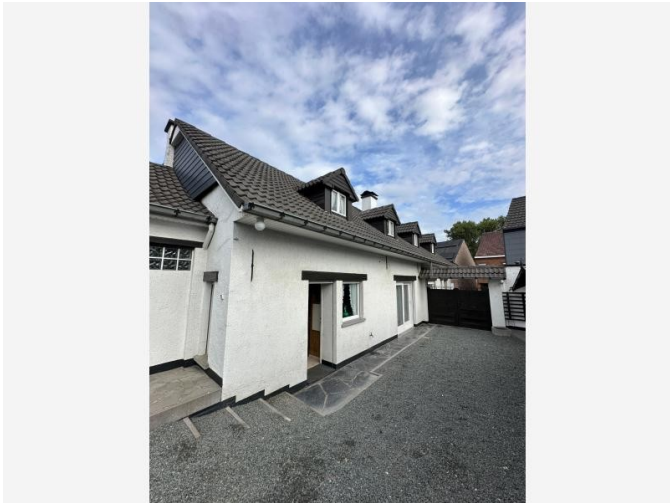
*Situeringsfoto*

**Reden:** Er is geen volledige risicobeoordeling mogelijk

**Uitleg van de asbestdeskundige:** Het is niet mogelijk om het onderdak te onderzoeken.

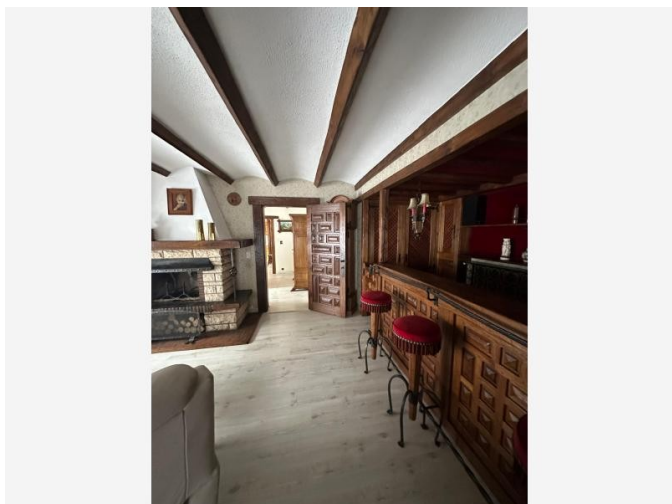
Vrije foto

De zichtbare plafonds zijn niet bepleisterd.

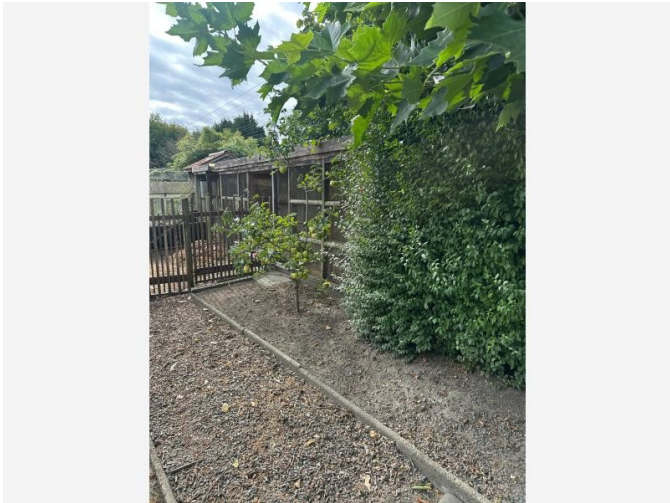
Vrije foto

Er werden geen asbestverdachte materialen aangetroffen in/op/aan het kippenhok.

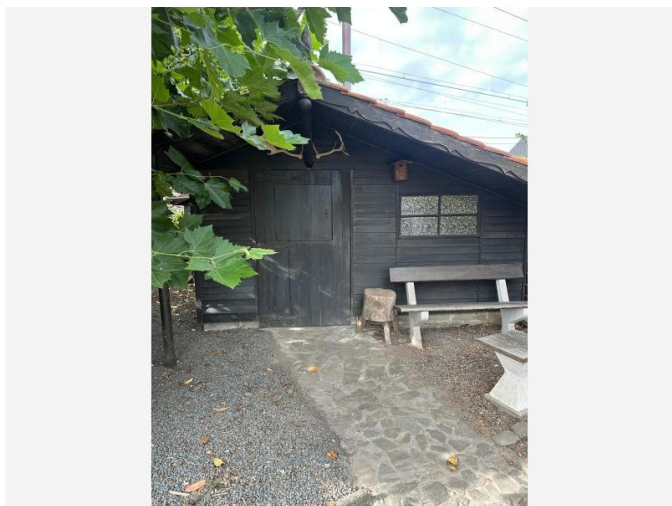
Vrije foto

Er werden geen asbestverdachte materialen aangetroffen in/op/aan het tuinhuis.

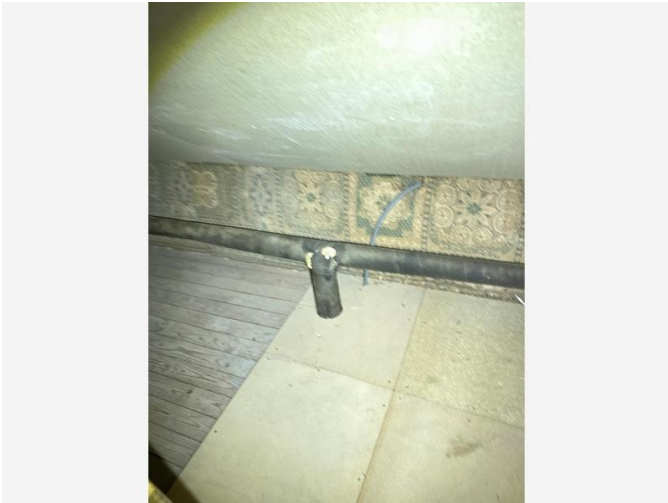
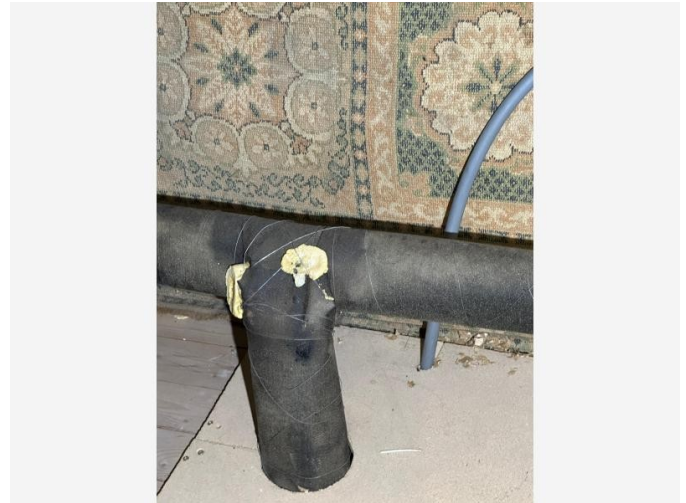
## Fiche 8: Roofing buisisolatie

Geen asbest

| # | Type | Referentie | Resultaat |
|---|---|---|---|
| 8.1 | Puntmonster | 8790 | Geen asbest |

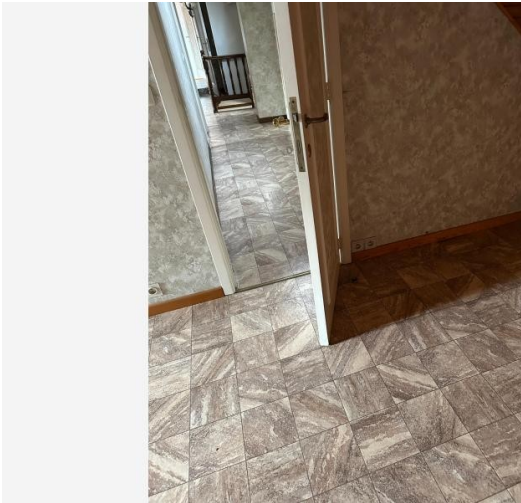
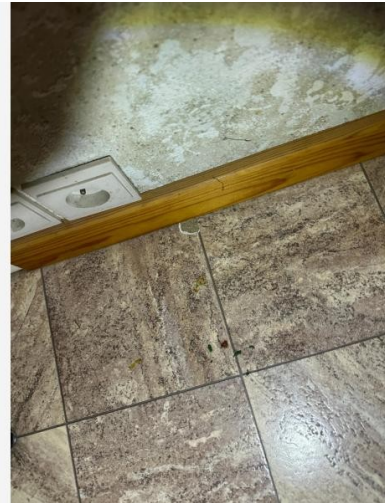
## Fiche 9: Vinylvloerbekleding 1ste verdiep

Geen asbest

| # | Type | Referentie | Resultaat |
|---|---|---|---|
| 9.1 | Puntmonster | 8788 | Geen asbest |
