# Asbestinventarisatetest

13044A0209/00H000 - Heirbaan, 2280 Vorselaar

Attestnummer : 20250720-000098.000

**Niet-asbestveilig**

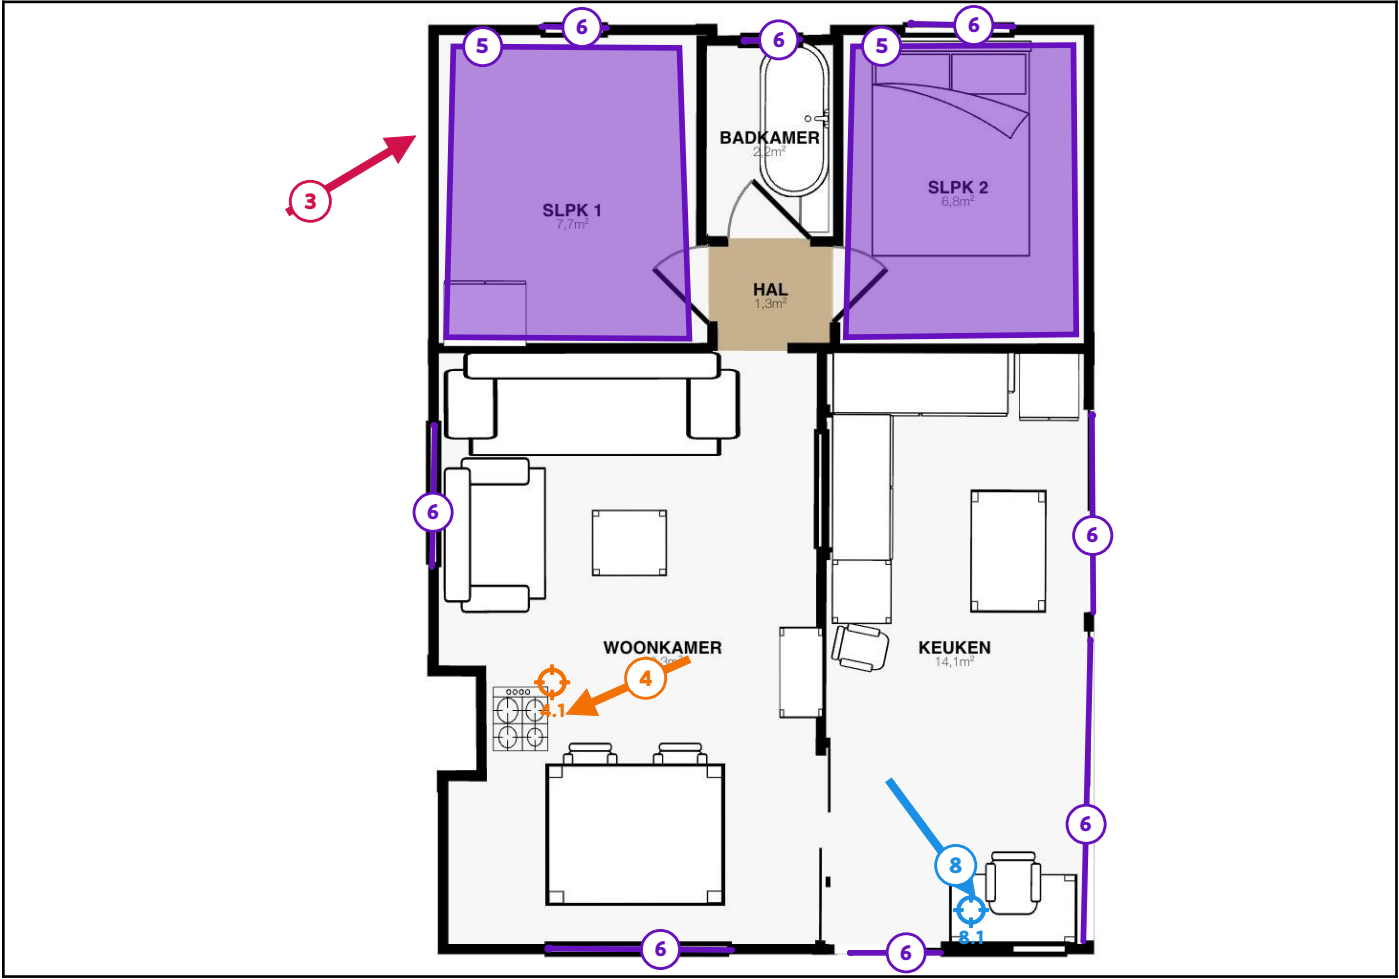
# Plan 1.1: Chalet plan

| Beschrijving | Type | Actie |
|---|---|---|
| 3. Afval schouwhoed vezelcement | Asbestmateriaal | Dringend verwijderen |
| 4. Asbestkoord kachel | Asbestmateriaal | Verwijderen |

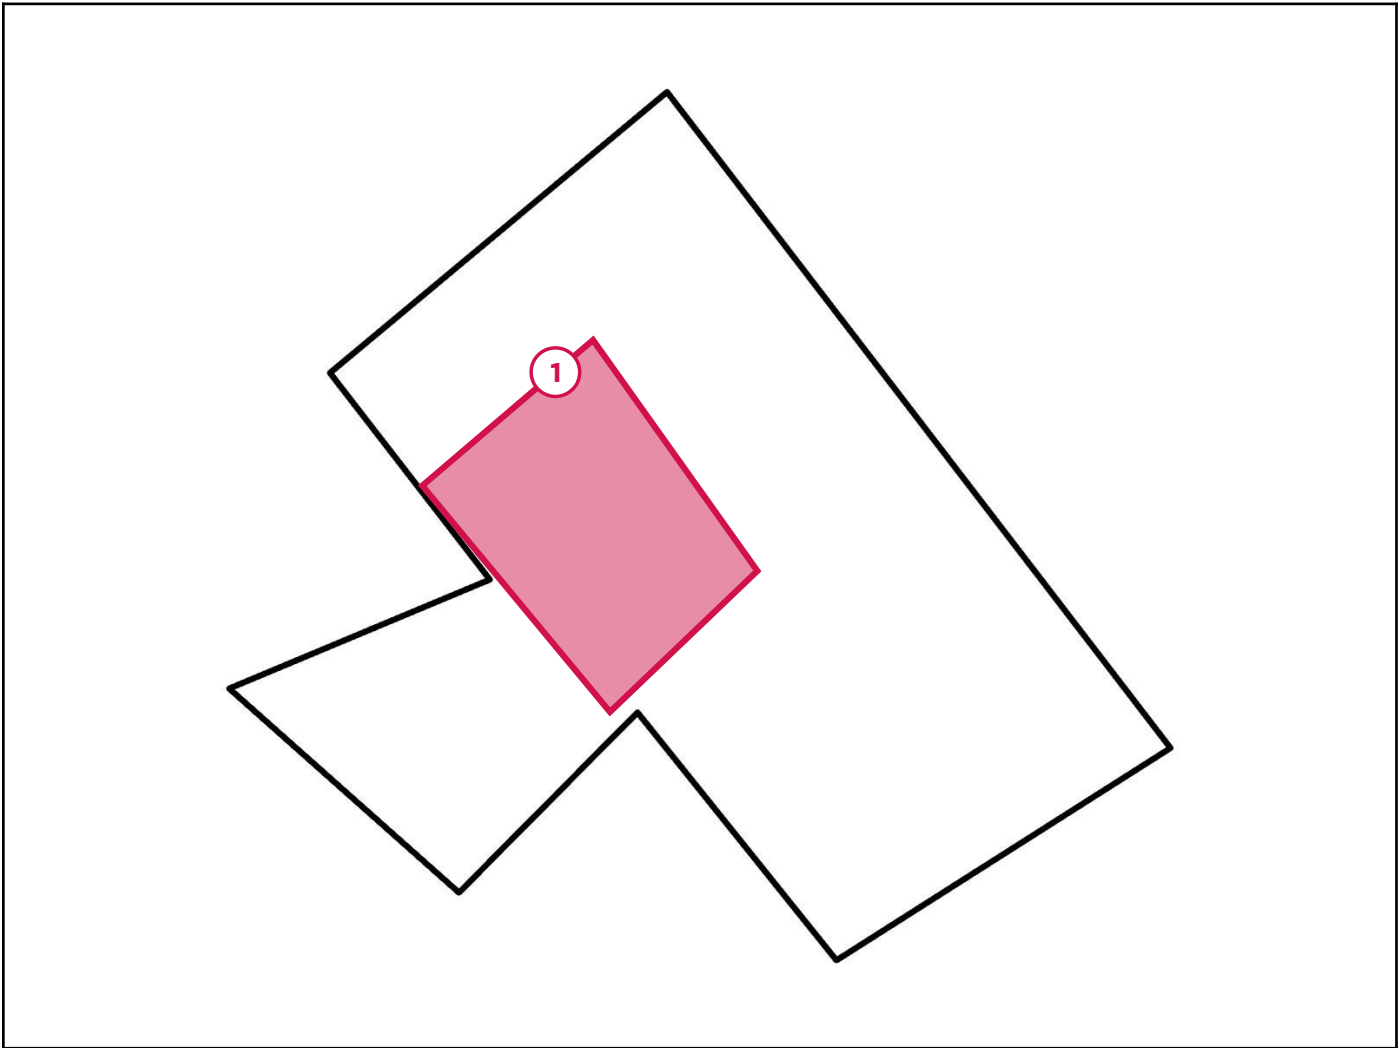
### Plan 3.1: WC/berging plan

| Beschrijving | Type | Actie |
|---|---|---|
| 1. Golfplaten vezelcement | Asbestmateriaal | Dringend verwijderen |

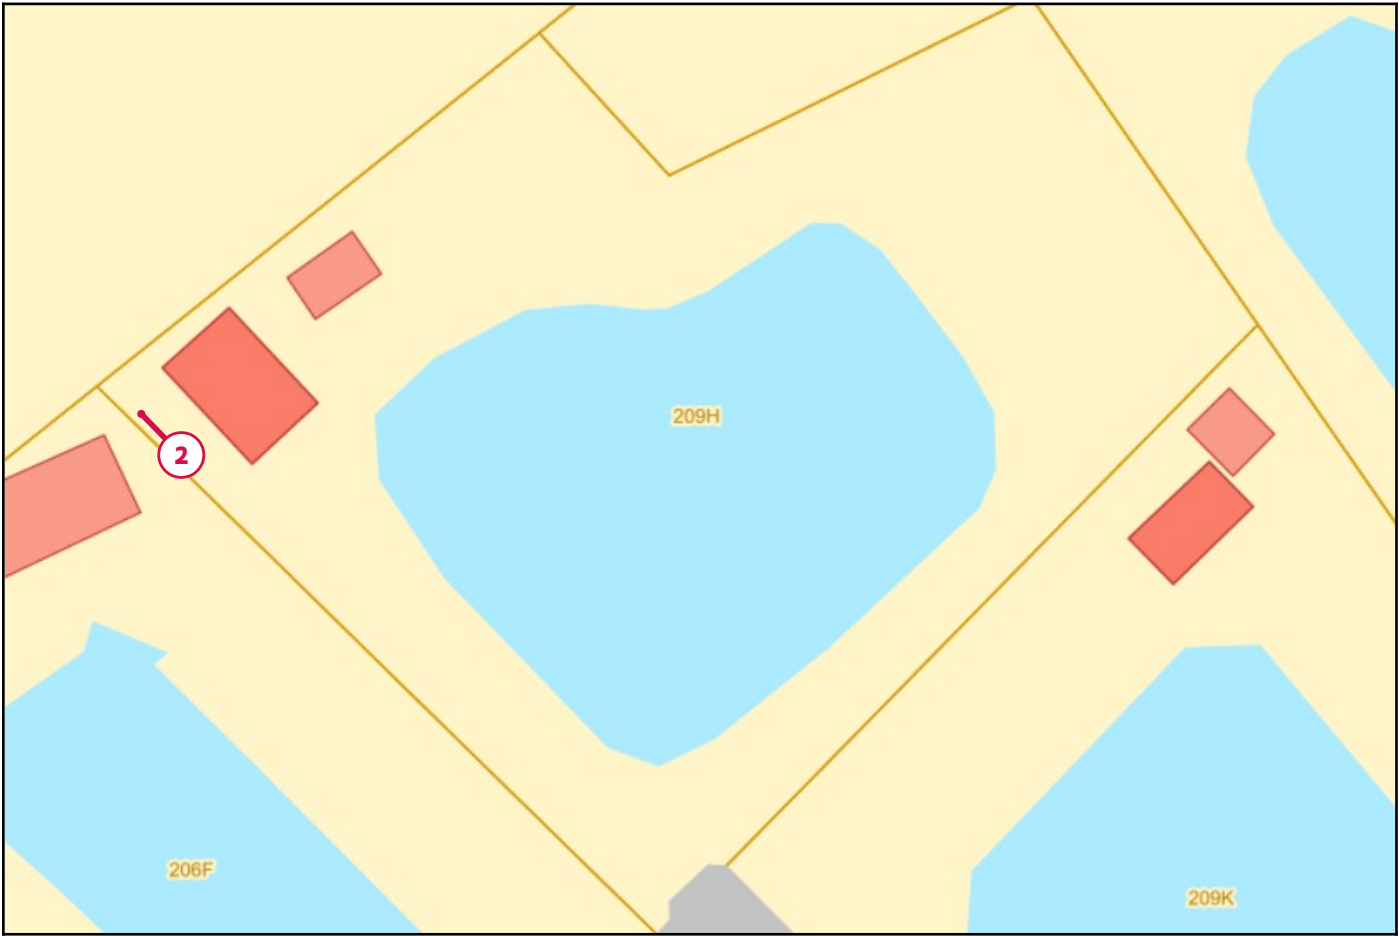
# Plan 5.1: Vaststellingen buiten de constructies

| Beschrijving | Type | Actie |
|---|---|---|
| 2. Afval rookgaskanaal | Asbestmateriaal | Dringend verwijderen |

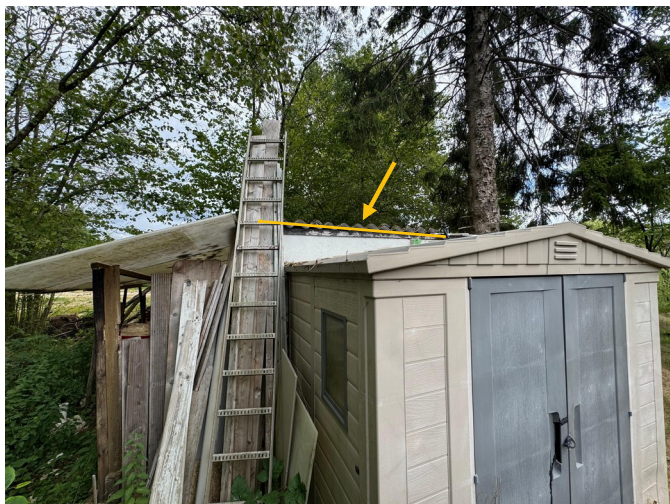
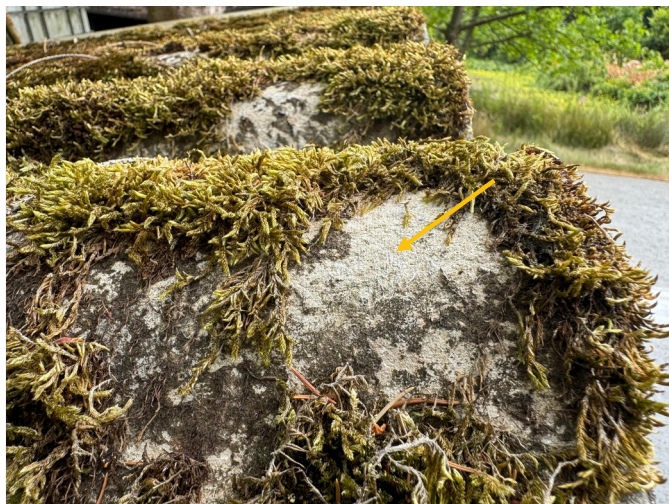
| Eindbeoordeling materiaalrisico | Hoog materiaalrisico en/of hoge kans op vezelvrijgave |

| Gebondenheid | Categorie 1: hechtgebonden in oorsprong |
| Asbestsoort (vezeltype) | Crocidoliet aanwezig |
| Afschermingsgraad van het gehele materiaal | Geheel of deels (ook) vrij aan de binnenlucht |
| Toestand van het materiaal | Matig beschadigd, matig verweerd |

| Beschrijving | Golfplaten vezelcement |
| Asbestmateriaal | Dak- en gevelbekleding - Golfplaat |
| Hoeveelheid (oppervlakte - aantal) | • 12,00 m <sup>2</sup> - 1 stuk |

**Dringend verwijderen**

- Verwijder dit asbestmateriaal zo snel mogelijk. Volg de toestand goed op.
- Voer bijkomende staalname(s) uit.

- Eenvoudige handelingen: mag via doe-het-zelf of door werknemer(s) met opleidingsattest eenvoudige handelingen  
Als dit materiaal verwijderd kan worden zonder het te breken, te beschadigen... , dan mag met dit met eenvoudige handelingen.  
Vermijd stofvorming en stofverspreiding op elk moment van de werken. Bevochtig of fixeer het materiaal.  
Het gebruik van sneldraaiende werktuigen (boormachine, slijpschijf, hogedrukreiniger...) is verboden.  
Zorg voor gepaste persoonlijke beschermingsmiddelen: minimaal FFP3-mondmasker (EN 149), wegwerpovertuig met kap (minimaal Cat III, type 5/6), wegwerphandschoenen en overschoenen of afspoelbaar schoeisel  
Afval: particulieren kunnen dit verpakt aanbieden bij hun recyclagepark (raadpleeg de voorwaarden van uw

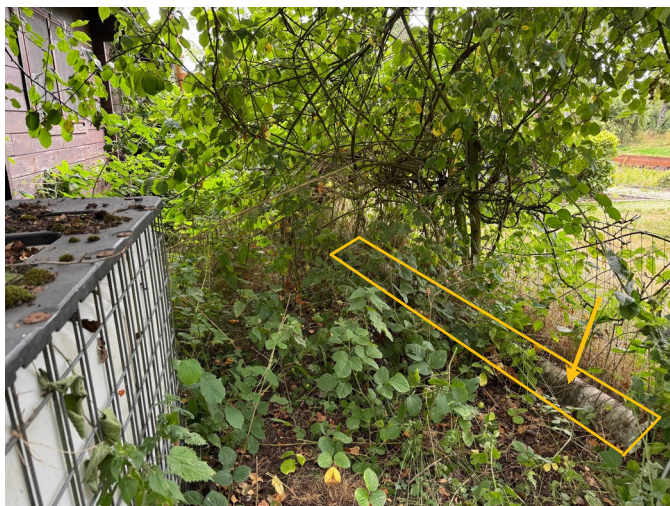
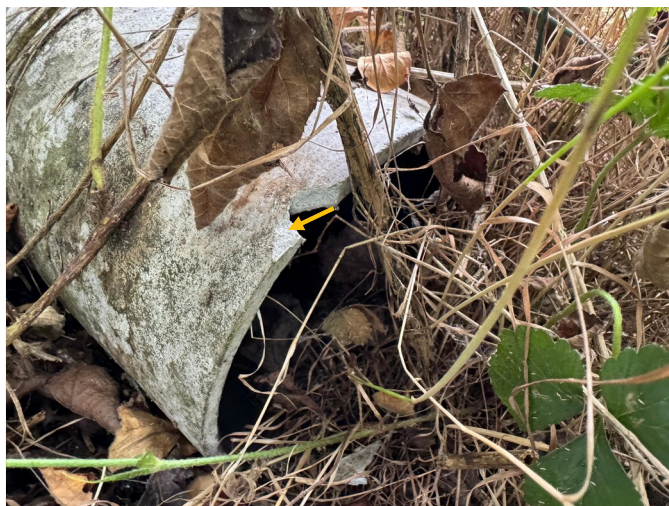
| Beschrijving | Afval rookgaskanaal |
| Type afvalstof | Betreft resten (contaminatie) van verwerking of beschadiging |
| Type resten (contaminatie) | <ul style="list-style-type: none"><li>Stukken, fragmenten (los, opliggend)</li></ul> |
| Hoeveelheid (gewicht - aantal) | <ul style="list-style-type: none"><li>8,00 kg - 1 stuk</li></ul> |

**Dringend verwijderen**

- Verwijder het asbestafval.
- Voer bijkomende staalname(s) uit.

- Eenvoudige handelingen: mag via doe-het-zelf of door werknemer(s) met opleidingsattest eenvoudige handelingen  
Als dit materiaal verwijderd kan worden zonder het te breken, te beschadigen... , dan mag met dit met eenvoudige handelingen.

Vermijd stofvorming en stofverspreiding op elk moment van de werken. Bevochtig of fixeer het materiaal.

Zorg voor gepaste persoonlijke beschermingsmiddelen: minimaal FFP3-mondmasker (EN 149), wegwerpoverall met kap (minimaal Cat III, type 5/6), wegwerphandschoenen en overschoenen of afspoelbaar schoeisel

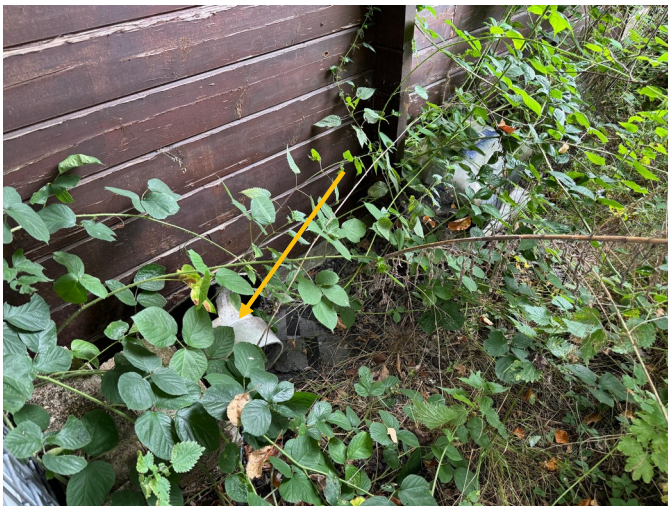
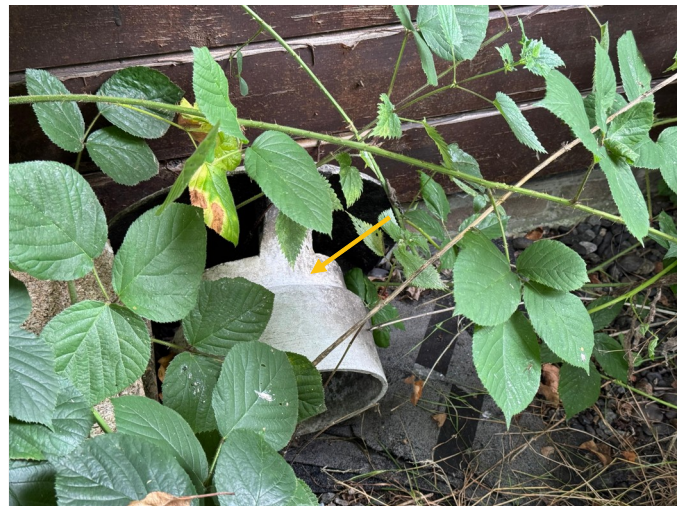
| Beschrijving | Afval schouwhoed vezelcement |
| Type afvalstof | Betreft stock-voorraad of gedemonteerde asbestmaterialen |
| Aanwezige resten | 1 schouwhoed op grond |
| Hoeveelheid (gewicht - aantal) | <ul style="list-style-type: none"><li>2,00 kg - 1 stuk</li></ul> |

**Dringend verwijderen**

- Verwijder het asbestafval.
- Voer bijkomende staalname(s) uit.

- Eenvoudige handelingen: mag via doe-het-zelf of door werknemer(s) met opleidingsattest eenvoudige handelingen  
Als dit materiaal verwijderd kan worden zonder het te breken, te beschadigen... , dan mag met dit met eenvoudige handelingen.

Vermijd stofvorming en stofverspreiding op elk moment van de werken. Bevochtig of fixeer het materiaal.

Zorg voor gepaste persoonlijke beschermingsmiddelen: minimaal FFP3-mondmasker (EN 149), wegwerpoverall met kap (minimaal Cat III, type 5/6), wegwerphandschoenen en overschoenen of afspoelbaar schoeisel

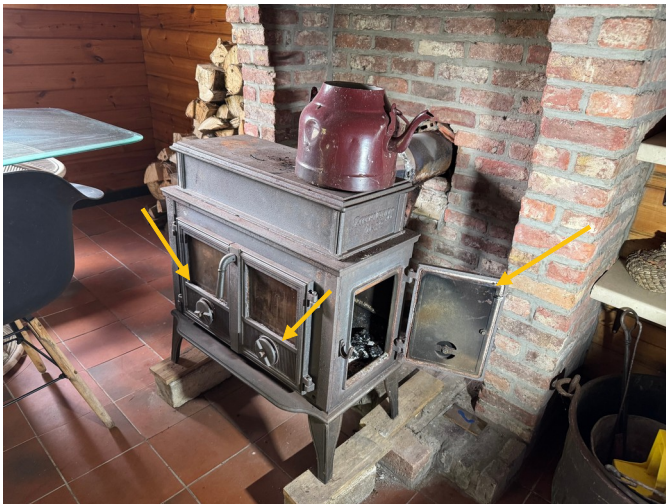
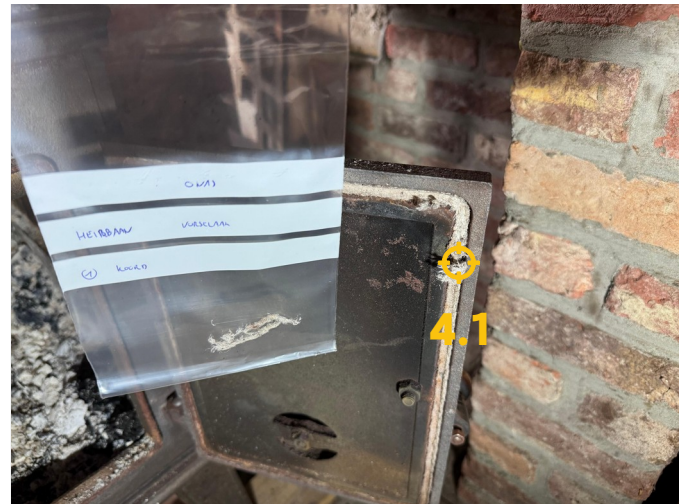
| Eindbeoordeling materiaalrisico | Verhoogd materiaalrisico en/of verhoogde kans op vezelvrijgave |

| Gebondenheid | Categorie 3: niet-hechtgebonden met weinig of geen matrix |
| Asbestsoort (vezeltype) | Alleen chrysotiel |
| Asbestconcentratie | Hoog ( $\geq 50\%$ ) |
| Toestand van het materiaal | Licht beschadigd, licht verweerd. Intact calciumsilicaatmateriaal of categorie III 'gebondenheid' |

| # | Type | Referentie | Resultaat |
|---|---|---|---|
| 4.1 | Puntmonster | 1 | Chrysotiel |

| Beschrijving | Asbestkoord kachel |
| Hoeveelheid (lengte - omtrek - aantal) | • 1,50 m - 3,00 cm - 1 stuk |

Verwijderen

- Verwijder dit asbestmateriaal zo snel mogelijk. Volg de toestand goed op.

- Eenvoudige handelingen: mag via doe-het-zelf of door werknemer(s) met opleidingsattest eenvoudige handelingen  
Het is aangewezen dit materiaal te laten verwijderen door een erkend asbestverwijderaar of iemand met opleidingsattest éénvoudige handelingen.

Het materiaal moet volledig gefixeerd kunnen worden voor de verwijdering. Als dit materiaal kan verwijderd worden zonder te breken, scheuren, beschadigen... en het asbest gefixeerd is, dan kan dit met eenvoudige handelingen.

Zorg voor gepaste persoonlijke beschermingsmiddelen: minimaal FFP3-mondmasker (EN 149), wegwerpoverall met kap (minimaal Cat III, type 5/6), wegwerphandschoenen en overschoenen of afspoelbaar

Afval: Een recyclagepark aanvaardt geen niet-hechtgebonden asbestafval. Het niet- hechtgebonden asbestafval dubbel verpakt afvoeren via een geregistreerd asbestinzamelaar (link: OVAM Webloket Registraties) of via een erkende asbestverwijderaar (link:

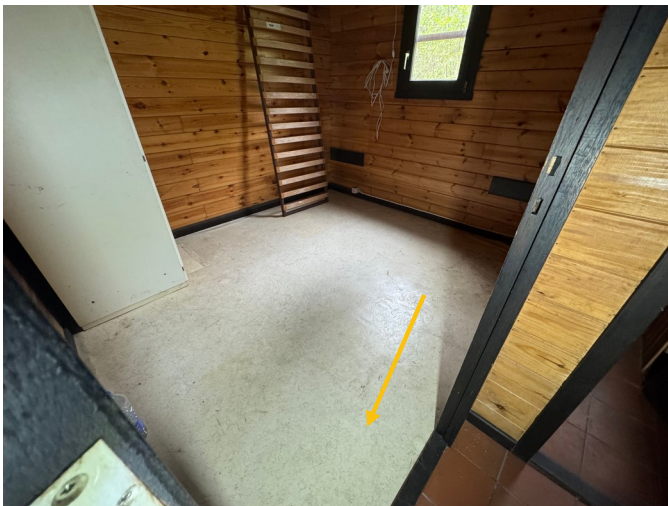
Volgende vloerzeilen zijn niet-asbestverdacht:

- ondertapijt van vilt
- breekbaar, dun zeil met een doffe, zwarte of wijnrode onderkant
- stijve, zeilachtige vloerbedekkingen met een harde, ruwe onderzijde met daarin een grofmazig juteweefsel (zoals linoleum)
- buigzaam zeil met een dikke, bruine, harige onderzijde
- soepel zeil met een onderkant van kunststof (plastic) of foam (schuim)

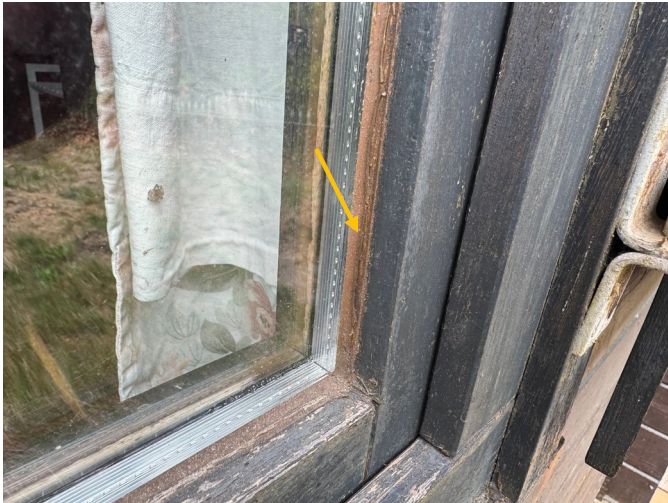
Flexibele kit is niet asbestverdacht.

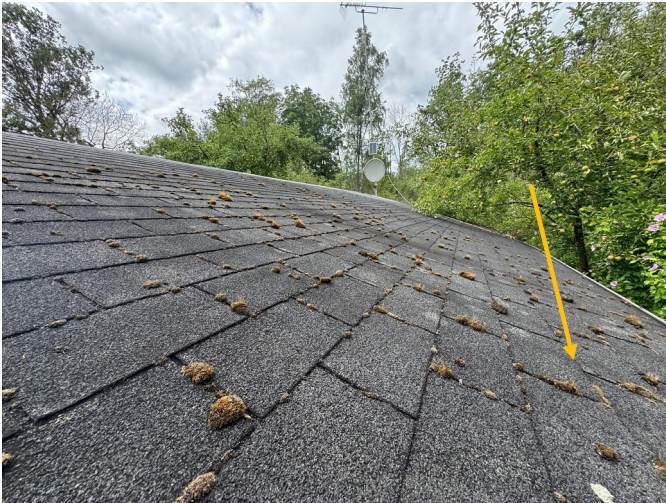
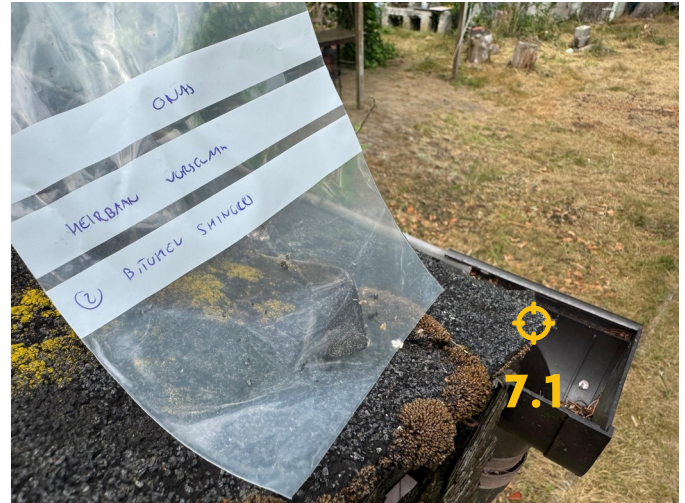
## Fiche 7: Bitumen shingles

Geen asbest

| # | Type | Referentie | Resultaat |
|---|---|---|---|
| 7.1 | Mengmonster | 2 | Geen asbest |

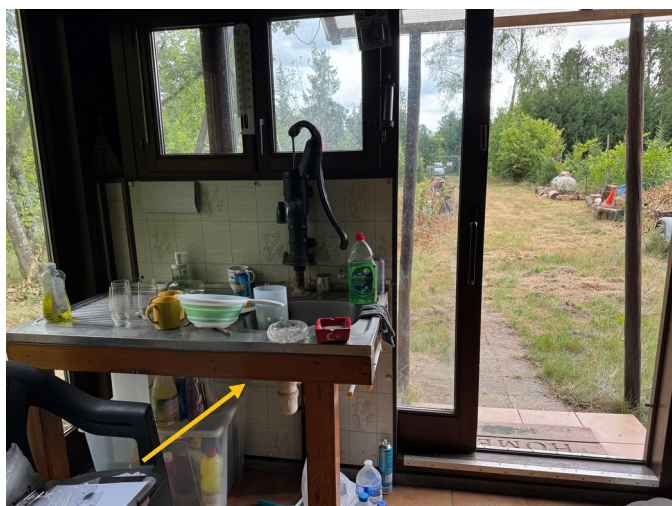
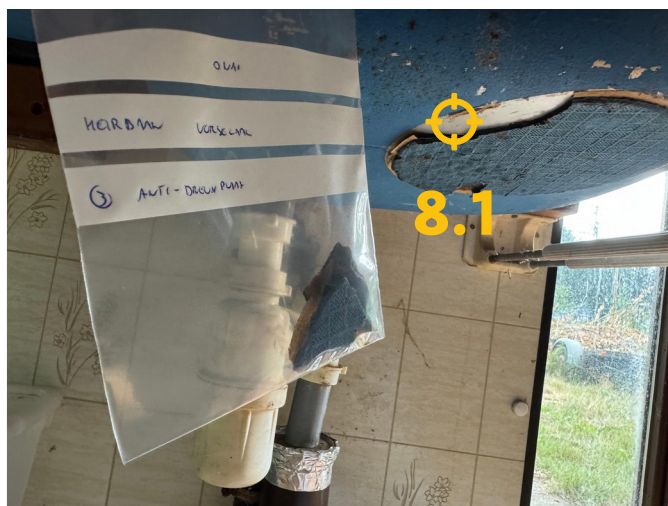
## Fiche 8: Anti-dreunplaat onder spoelbak

Geen asbest

| # | Type | Referentie | Resultaat |
|---|---|---|---|
| 8.1 | Puntmonster | 3 | Geen asbest |
