# Asbestinventarisatetest

Duffelsesteenweg 122, 2860 Sint-Katelijne-Waver

Attestnummer : **20250428-000377.000**

Uitgegeven op : **28.04.2025**

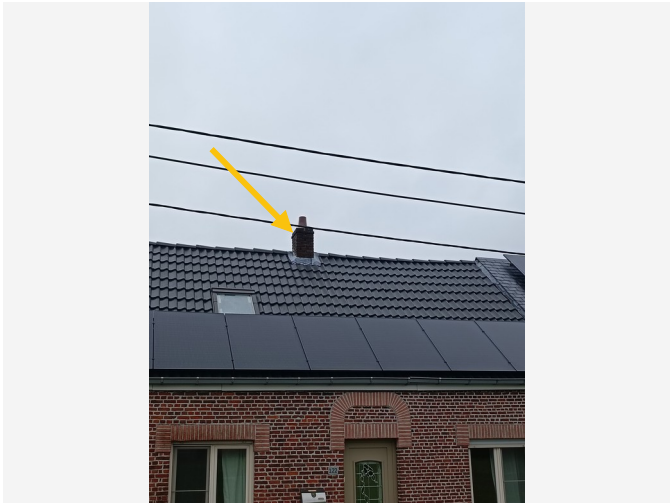
Situeringsfoto

**Reden:** Het te onderzoeken materiaal situeert zich hoger dan 3,50 m te rekenen vanaf een veilige ondergrond

**Uitleg van de asbestdeskundige:** Bij werken (dak of reiniging schouw) kan een stelling geplaatst worden, het is niet duidelijk of er asbestverdachte materialen aanwezig zijn in de schouw.

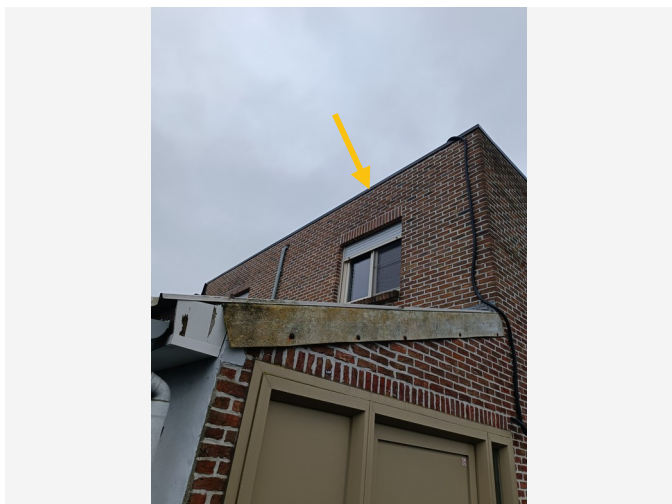
*Situeringsfoto*

**Reden:** Het te onderzoeken materiaal situeert zich hoger dan 3,50 m te rekenen vanaf een veilige ondergrond

**Uitleg van de asbestdeskundige:** Plat dak kon niet worden gecontroleerd omwille van een hoogtebeperking. Bij werken kan een stelling worden geplaatst voor extra controle.

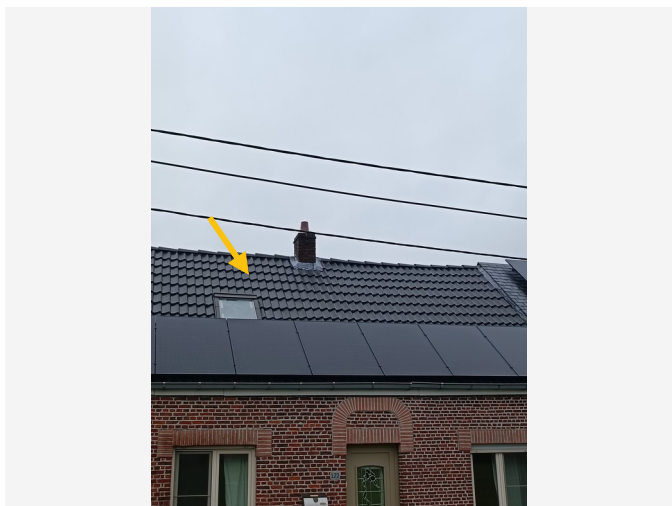
*Situeringsfoto*

**Reden:** aanwezigheid onderdak kon niet vastgesteld worden

**Uitleg van de asbestdeskundige:** Middellange termijnbeperking

Aanwezigheid onderdak kon niet vastgesteld worden: isolatie aan de binnenkant / geen mogelijkheid om dakpan op te heffen; dakraam opent niet.

Bij werken kan een stelling geplaatst worden om bijkomend te controleren

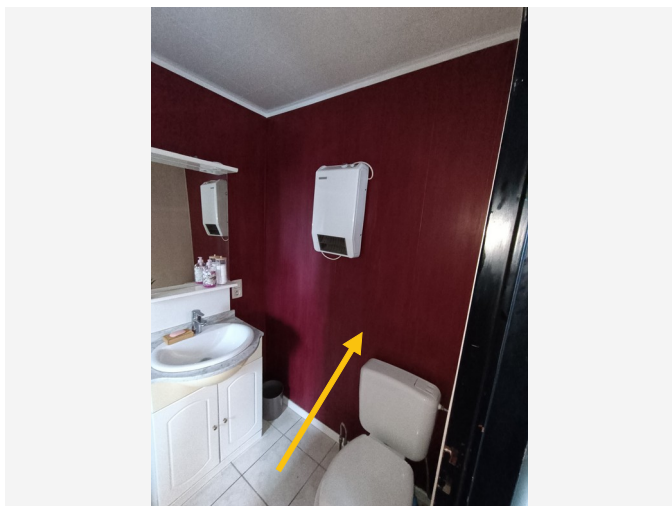
Vrije foto

Er zijn binnenwanden afgewerkt met vals plaatmateriaal .

Het is niet duidelijk of er verdacht pleisterwerk of ander materiaal aanwezig is achter deze valse wanden, het is aangewezen om bijkomend onderzoek uit te voeren bij werken.

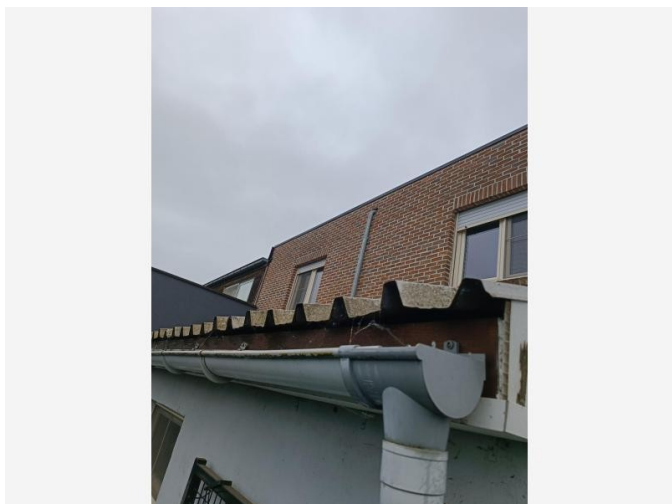
Vrije foto

Het dak van de achterbouw bestaat uit metaal plaatwerk.

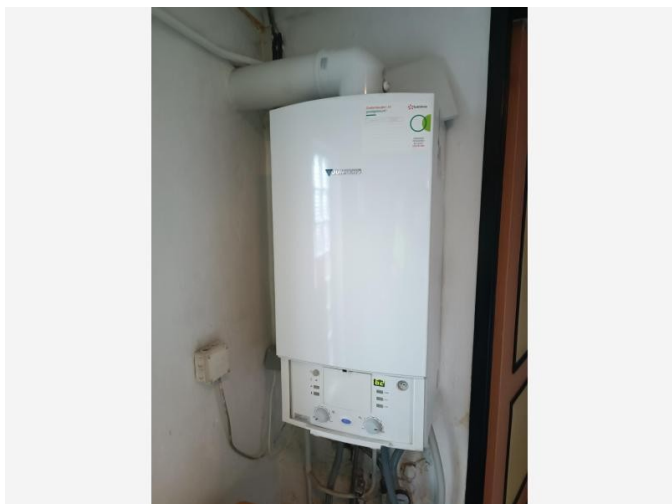
Vrije foto

De cv ketel merk Junkers werd onderzocht. Volgens het serienummer dateert het bouwjaar van de ketel van 2010.

We kunnen er van uit gaan dat deze ketel geen asbesthoudende materialen bevat.

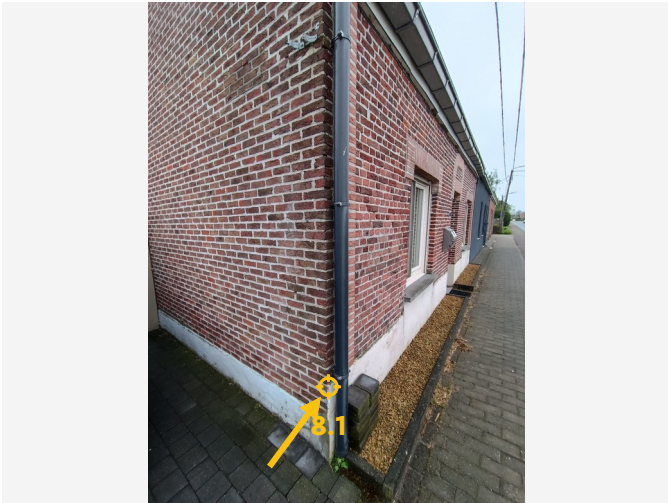
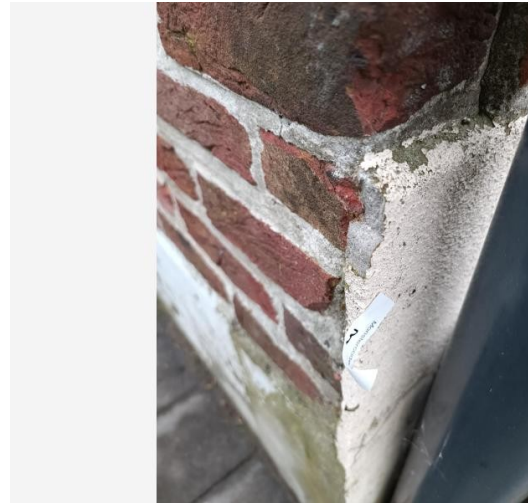
## Fiche 8: Cement afwerking gevel

Geen asbest

| # | Type | Referentie | Resultaat |
|---|---|---|---|
| 8.1 | Mengmonster | 3 | Geen asbest |

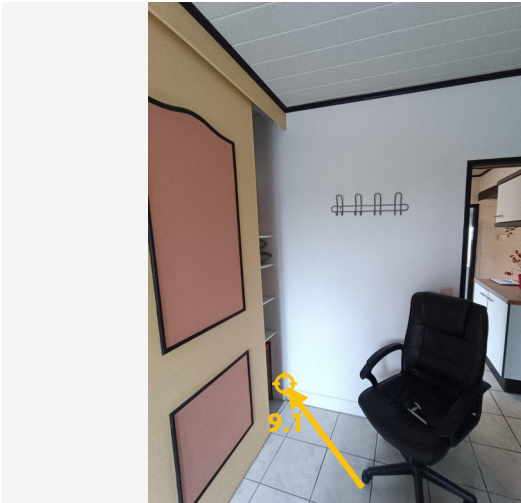
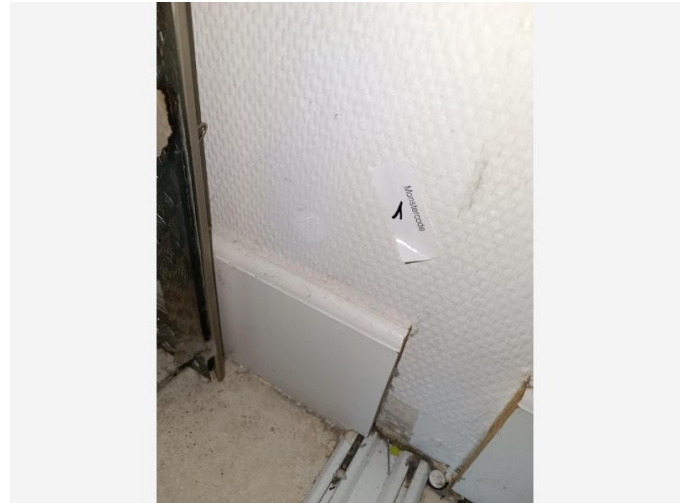
## Fiche 9: Muurpleister

Geen asbest

| # | Type | Referentie | Resultaat |
|---|---|---|---|
| 9.1 | Mengmonster | 1 | Geen asbest |

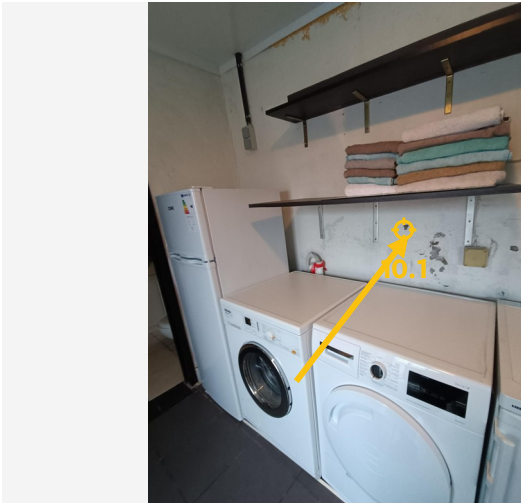
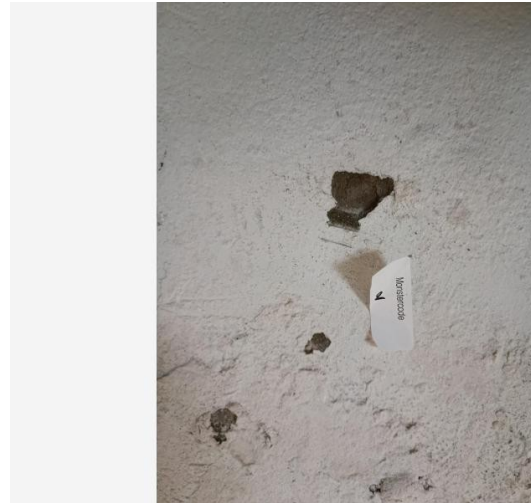
## Fiche 10: Cement afwerking binnen

Geen asbest

| # | Type | Referentie | Resultaat |
|---|---|---|---|
| 10.1 | Mengmonster | 2 | Geen asbest |
