# Asbestinventarisatetest

Stationsstraat 102, 2220 Heist-op-den-Berg

Attestnummer : 20250211-000035.000

**Niet-asbestveilig**

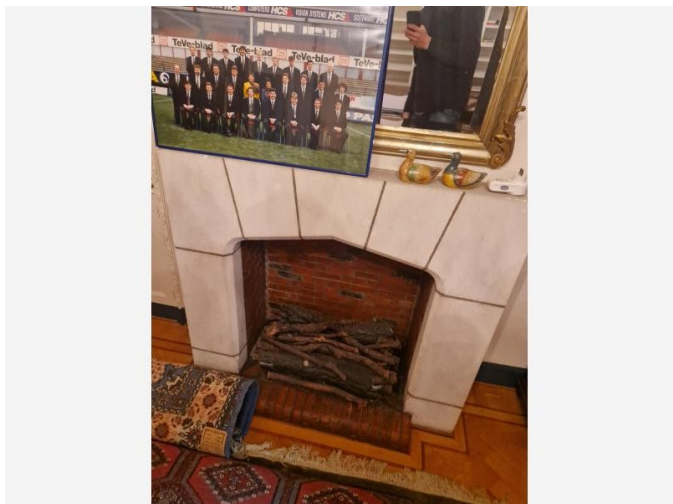
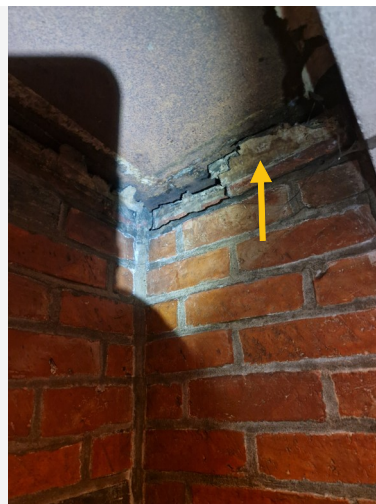
Eindbeoordeling materiaalrisico	Hoog materiaalrisico en/of hoge kans op vezelvrijgave
---------------------------------	---

Gebondenheid	Categorie 2: niet-hechtgebonden met matrix
Asbestsoort (vezeltype)	Alleen chrysotiel
Asbestconcentratie	Hoog ( $\geq 50\%$ )
Afschermingsgraad van het gehele materiaal	Geheel of deels (ook) vrij aan binnenluchtstromen
Toestand van het materiaal	Zwaar beschadigd, zwaar verweerd

Beschrijving	Kachel woonkamer verdieping 1
Omgeving	Binnen
Primaire drager	Ruimteverwarming
Asbestmateriaal	Textiel (doek, deken, kous, mantel, kledij, ...)
Bindmiddel van asbestmateriaal	Karton - papier - viltachtig
Gebondenheid op basis van bindmiddel	Niet-hechtgebonden
Hoeveelheid (gewicht - aantal)	<ul style="list-style-type: none"><li>• 0,50 kg - 1 stuk</li></ul>
Totaal gewicht	0,50 kg
Eenvoudig bereikbaar	Ja
Bevestigingswijze	<ul style="list-style-type: none"><li>• Geklemd</li></ul>
Identificatiemethode	Vaststelling zonder monstername
Destructieve handeling voor identificatie	Nee
Opmerking	Kleine hoeveelheid, toch in slechte staat.

**Dringend verwijderen**

- Verwijder dit asbestmateriaal zo snel mogelijk. Volg de toestand goed op.

- Eenvoudige handelingen: mag via doe-het-zelf of door werknemer(s) met opleidingsattest eenvoudige handelingen  
Het gaat om een zeer kleine hoeveelheid. Daarentegen is het belangrijk uzelf goed te informeren alvorens te beginnen. Asbestkoord of karton is gemaakt uit bijna pure asbest. Draag zeker een mondkap FFP3 en handschoenen. Demonteer indien mogelijk de deur van de kachel om zo het koord in de buitenomgeving veilig te kunnen verwijderen. Dit om risico op vezelvrijgave binnenshuis te voorkomen. Bevochtig het koord of karton 1st met een spray om vezelvrijgave te verminderen bij verwijdering. Informeer uzelf ook in verband met de afvalverwerking op Ovam.be.
- Eenvoudige handelingen: enkel door erkend asbestverwijderaar  
Bij twijfel neem contact op met een erkende asbestverwijderaar.

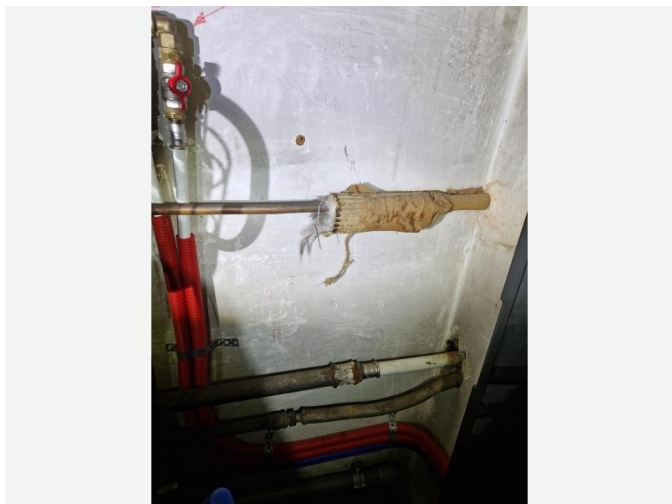
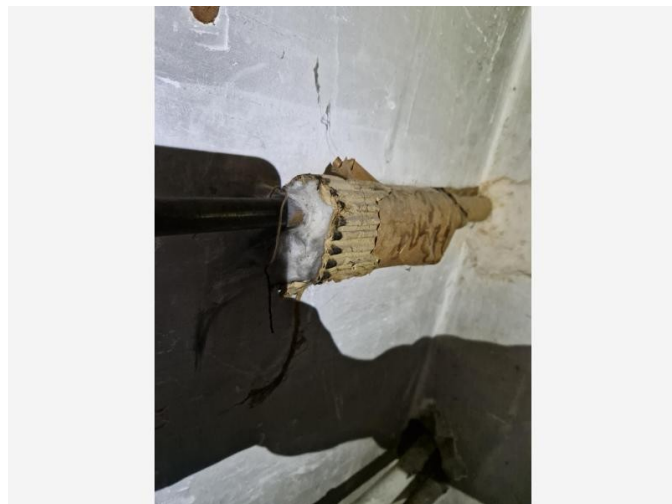
Eindbeoordeling materiaalrisico	Hoog materiaalrisico en/of hoge kans op vezelvrijgave
---------------------------------	---

Gebondenheid	Categorie 2: niet-hechtgebonden met matrix
Asbestsoort (vezeltype)	Alleen chrysotiel
Asbestconcentratie	Hoog ( $\geq 50\%$ )
Afschermingsgraad van het gehele materiaal	Geheel of deels (ook) vrij aan binnenluchtstromen
Toestand van het materiaal	Matig beschadigd, matig verweerd

<b>Beschrijving</b>	Leidingisolatie karton - (tape)
<b>Omgeving</b>	Binnen
<b>Primaire drager</b>	HVAC infrastructuur en uitrusting
<b>Asbestmateriaal</b>	In-situ afwerkingslagen - Thermische isolatie
<b>Bindmiddel van asbestmateriaal</b>	Karton - papier - viltachtig
<b>Gebondenheid op basis van bindmiddel</b>	Niet-hechtgebonden
<b>Hoeveelheid (lengte - omtrek - dikte - aantal)</b>	<ul style="list-style-type: none"><li>• 10,00 m - 15,00 cm - 0,20 cm - 1 stuk</li></ul>
<b>Totaal volume</b>	0,003 m <sup>3</sup>
<b>Eenvoudig bereikbaar</b>	Ja
<b>Bevestigingswijze</b>	<ul style="list-style-type: none"><li>• Los (al dan niet bedekt)</li><li>• Geklemd</li></ul>
<b>Identificatiemethode</b>	Vaststelling zonder monstername  Motivatie: Op vraag van de eigenaar-opdrachtgever werd geen monstername uitgevoerd
<b>Destructieve handeling voor identificatie</b>	Nee

**Dringend verwijderen**

- Verwijder dit asbestmateriaal zo snel mogelijk. Volg de toestand goed op.
- Voer bijkomende staalname(s) uit.

- Hermetische zone (erkend asbestverwijderaar)  
Volgens ons kan deze toepassing enkel in hermetische zone verwijderd worden. Indien de erkende asbestverwijderaar een betere methode kent, volgen wij hem in zijn beslissing. Wij geven als deskundige een advies, de uiteindelijke beslissing wordt genomen door de erkende verwijderaar.

Het is aangeraden 1st staalnames te laten uitvoeren op de leidingisolatie. Indien er geen asbest teruggevonden wordt, dan is een erkende asbestverwijderaar ook niet nodig.

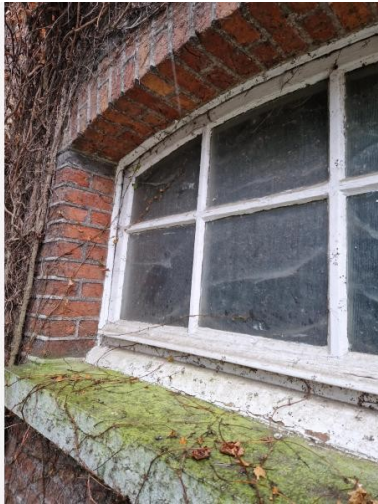
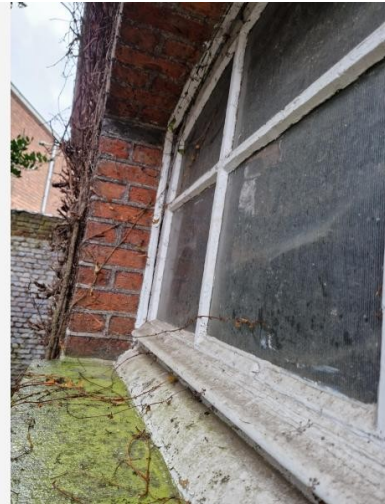
Eindbeoordeling materiaalrisico	Hoog materiaalrisico en/of hoge kans op vezelvrijgave
---------------------------------	---

Gebondenheid	Categorie 1: hechtgebonden in oorsprong
Asbestsoort (vezeltype)	Amfibool aanwezig, uitgezonderd crocidoliet
Asbestconcentratie	Laag (< 50%)
Afschermingsgraad van het gehele materiaal	Geheel of deels (ook) vrij aan binnenluchtstromen
Toestand van het materiaal	Matig beschadigd, matig verweerd

<b>Beschrijving</b>	Mastiek ramen
<b>Omgeving</b>	Buiten
<b>Primaire drager</b>	Wandopening verticaal (raam, deur, ...)
<b>Asbestmateriaal</b>	In-situ afwerkingslagen - Pasta, stopverf, voegsel, stopsel, vulsel, mastiek, katten, ...
<b>Bindmiddel van asbestmateriaal</b>	Kitten, mastiek, pasta
<b>Gebondenheid op basis van bindmiddel</b>	Hecht
<b>Hoeveelheid (gewicht - aantal)</b>	<ul style="list-style-type: none"><li>• 1,00 kg - 15 stuks</li></ul>
<b>Totaal gewicht</b>	15,00 kg
<b>Eenvoudig bereikbaar</b>	Ja
<b>Bevestigingswijze</b>	<ul style="list-style-type: none"><li>• Verlijmd, ingegoten, versmeerd</li></ul>
<b>Identificatiemethode</b>	Vaststelling zonder monsternamen
<b>Destructieve handeling voor identificatie</b>	Nee

**Dringend verwijderen**

- Verwijder dit asbestmateriaal zo snel mogelijk. Volg de toestand goed op.
- Voer bijkomende staalname(s) uit.

- Eenvoudige handelingen: enkel door erkend asbestverwijderaar  
Deze toepassing mag enkel verwijderd worden door een erkende asbestverwijderaar. Toch is het aangeraden om alvorens de werken te starten een aparte staalanalyse te laten uitvoeren op de mastiek. Indien de resultaten op asbest negatief zijn, is een erkende verwijderaar ook niet nodig.

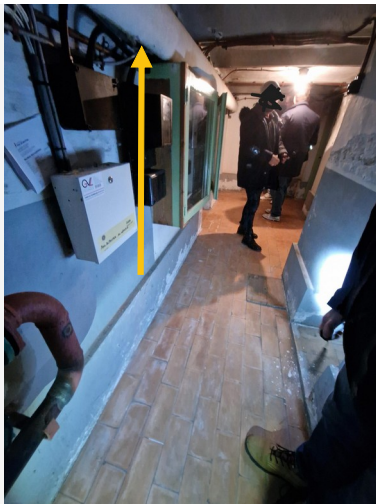
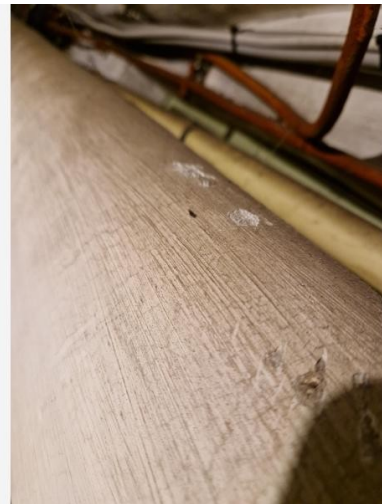
<b>Beschrijving</b>	Leidingisolatie gips/kalk - karton
<b>Omgeving</b>	Binnen
<b>Primaire drager</b>	HVAC infrastructuur en uitrusting
<b>Asbestmateriaal</b>	In-situ afwerkingslagen - Thermische isolatie
<b>Bindmiddel van asbestmateriaal</b>	Gips - kalk
<b>Gebondenheid op basis van bindmiddel</b>	Niet-hechtgebonden
<b>Hoeveelheid (lengte - omtrek - dikte - aantal)</b>	<ul style="list-style-type: none"><li>• 45,00 m - 30,00 cm - 1,20 cm - 1 stuk</li></ul>
<b>Totaal volume</b>	0,162 m <sup>3</sup>
<b>Eenvoudig bereikbaar</b>	Ja
<b>Bevestigingswijze</b>	<ul style="list-style-type: none"><li>• Verlijmd, ingegoten, versmeerd</li></ul>
<b>Identificatiemethode</b>	Vaststelling zonder monstername  Motivatie: Op vraag van de eigenaar-opdrachtgever werd geen monstername uitgevoerd
<b>Destructieve handeling voor identificatie</b>	Nee

**Dringend verwijderen**

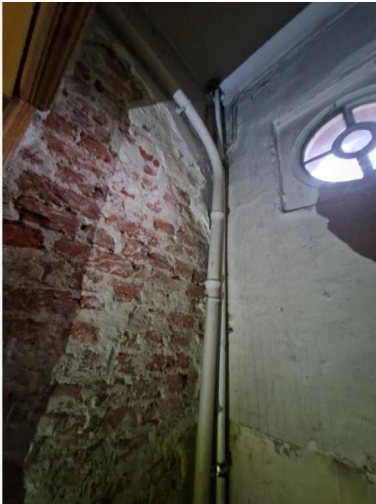
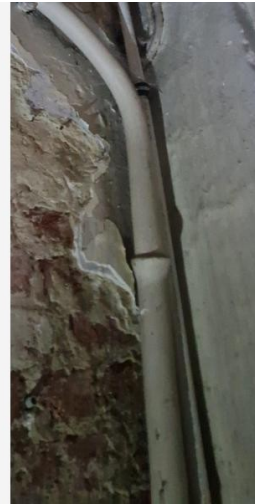
Beschrijving	Cement buis 1
Omgeving	Binnen
Primaire drager	HVAC infrastructuur en uitrusting
Asbestmateriaal	Buis, koker, leiding, pijp, doorvoer
Bindmiddel van asbestmateriaal	Cement
Gebondenheid op basis van bindmiddel	Hecht
Hoeveelheid (lengte - omtrek - dikte - aantal)	<ul style="list-style-type: none"><li>• 2,50 m - 20,00 cm - 1,30 cm - 1 stuk</li></ul>
Totaal volume	0,007 m <sup>3</sup>
Eenvoudig bereikbaar	Ja
Bevestigingswijze	<ul style="list-style-type: none"><li>• Geklemd</li></ul>
Identificatiemethode	Vaststelling zonder monsternamen
Destructieve handeling voor identificatie	Nee
Opmerking	Zichtbare hoeveelheid hierboven. Het is best mogelijk dat de buis helemaal naar boven gaat maar dit is niet te zien.

Probeer de buizen in 1 geheel te verwijderen zonder te breken. Bevochtig de werkomgeving en de buis met een waterspray tijdens de verwijdering.

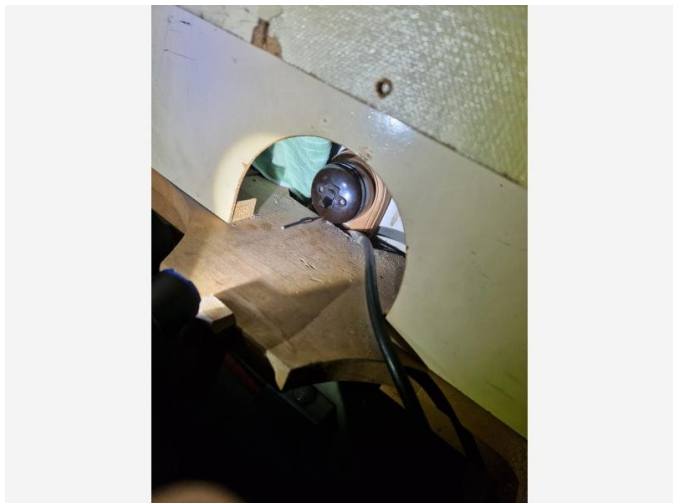
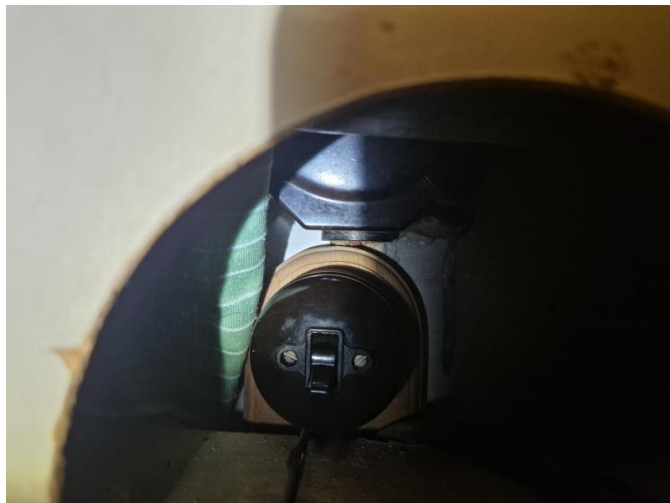
# Fiche 7: Bakeliet lichtschakelaars en elektriciteitskasten

Beschrijving	Bakeliet lichtschakelaars en elektriciteitskasten
Omgeving	Binnen
Primaire drager	Communicatie en elektrische infrastructuur en uitrusting
Asbestmateriaal	Plaat, paneel, tablet - Type Bakeliet
Bindmiddel van asbestmateriaal	Kunststof of -hars
Gebondenheid op basis van bindmiddel	Hecht
Hoeveelheid (oppervlakte - dikte - aantal)	<ul style="list-style-type: none"><li>• 0,01 m<sup>2</sup> - 0,60 cm - 20 stuks</li></ul>
Totaal volume	0,001 m <sup>3</sup>
Eenvoudig bereikbaar	Ja
Bevestigingswijze	<ul style="list-style-type: none"><li>• Geschroefd</li></ul>
Identificatiemethode	Vaststelling zonder monstername
Destructieve handeling voor identificatie	Nee
Opmerking	Alle oude lichtschakelaars zoals op de foto zijn van bakeliet. Deze zijn in heel de woning terug te vinden behalve op het gelijkvloers in de keuken, woonkamer en eetkamer.

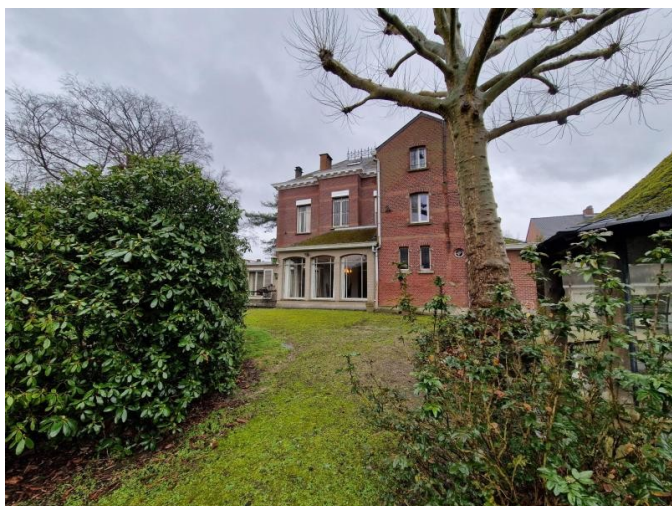
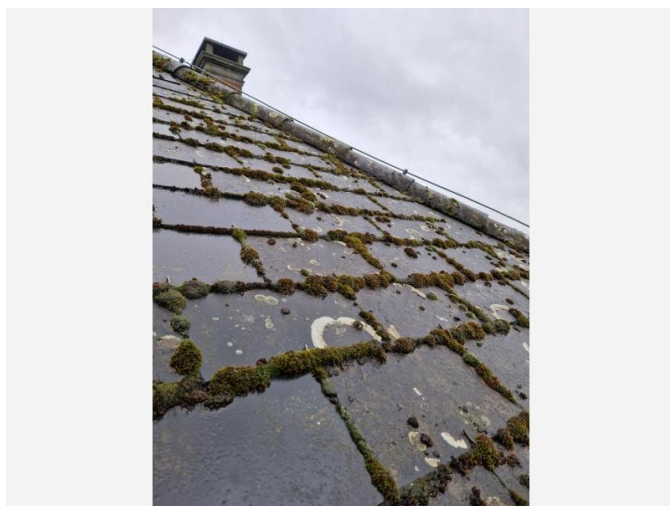
Beschrijving	Leien dak
Omgeving	Buiten
Primaire drager	Schuin dak
Asbestmateriaal	Dak- en gevelbekleding - Lei, shingle
Bindmiddel van asbestmateriaal	Cement
Gebondenheid op basis van bindmiddel	Hecht
Hoeveelheid (oppervlakte - aantal)	<ul style="list-style-type: none"><li>• 350,00 m<sup>2</sup> - 1 stuk</li></ul>
Totale oppervlakte	350,00 m <sup>2</sup>
Eenvoudig bereikbaar	Ja
Bevestigingswijze	<ul style="list-style-type: none"><li>• Geklemd</li><li>• Genageld, geniet</li></ul>
Identificatiemethode	Vaststelling zonder monsternamen
Destructieve handeling voor identificatie	Nee
Opmerking	Hoeveelheid is een schatting.

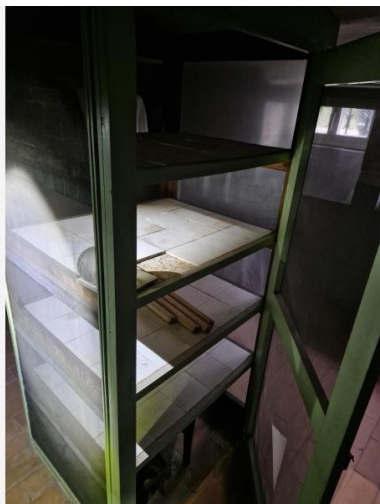
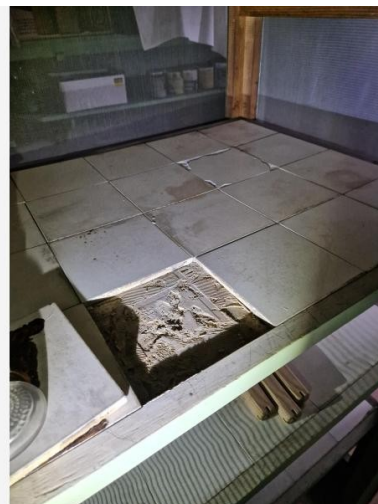
Beschrijving	Tegellijm duivenkot
Omgeving	Binnen
Primaire drager	Duivenkot
Asbestmateriaal	In-situ afwerkingslagen - Lijmlaag
Bindmiddel van asbestmateriaal	Lijm
Gebondenheid op basis van bindmiddel	Hecht
Hoeveelheid (oppervlakte - dikte - aantal)	• 6,00 m <sup>2</sup> - 50,00 mm - 1 stuk
Totaal volume	0,30 m <sup>3</sup>
Eenvoudig bereikbaar	Ja
Bevestigingswijze	• Verlijmd, ingegoten, versmeerd
Identificatiemethode	Vaststelling zonder monstername Motivatie: Op vraag van de eigenaar-opdrachtgever werd geen monstername uitgevoerd
Destructieve handeling voor identificatie	Nee
Opmerking	6 verdiepen van ongeveer 1m2.

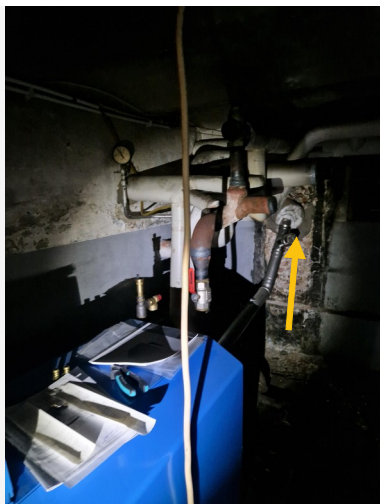
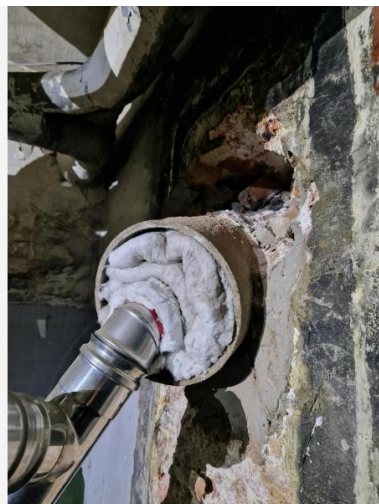
Beschrijving	Cement buis 2
Omgeving	Binnen
Primaire drager	HVAC infrastructuur en uitrusting
Asbestmateriaal	Buis, koker, leiding, pijp, doorvoer
Bindmiddel van asbestmateriaal	Cement
Gebondenheid op basis van bindmiddel	Hecht
Hoeveelheid (lengte - omtrek - dikte - aantal)	<ul style="list-style-type: none"><li>• 1,00 m - 40,00 cm - 2,00 cm - 1 stuk</li></ul>
Totaal volume	0,008 m <sup>3</sup>
Eenvoudig bereikbaar	Ja
Bevestigingswijze	<ul style="list-style-type: none"><li>• Geklemd</li></ul>
Identificatiemethode	Vaststelling zonder monsternamen
Destructieve handeling voor identificatie	Nee
Opmerking	Zichtbare hoeveelheid hierboven.

- Eenvoudige handelingen: mag via doe-het-zelf of door werknemer(s) met opleidingsattest eenvoudige handelingen  
Deze buizen/kokers mag u zelf verwijderen.  
Informeer uzelf goed alvorens u begint met de verwijdering.  
Bekijk zeker de website van OVAM eens.  
Probeer de buizen in 1 geheel te verwijderen zonder te breken. Bevochtig de werkomgeving en de buis met een waterspray tijdens de verwijdering.  
Draag zeker beschermende kledij zoals handschoenen en FFP3 mondkap.  
Bij twijfel, vraag raad en/of hulp aan een vakman met opleidingsattest eenvoudige handelingen.

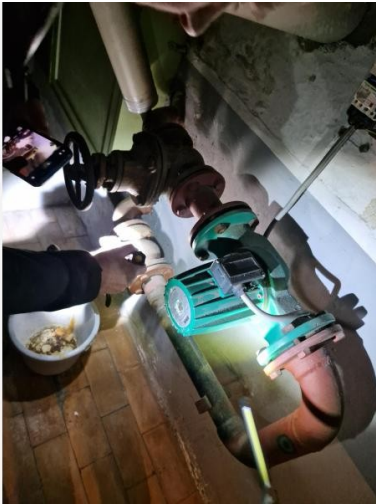
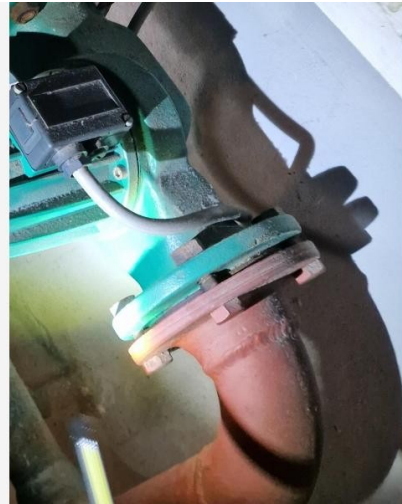
Beschrijving	Pakkingen
Omgeving	Binnen
Primaire drager	HVAC infrastructuur en uitrusting
Asbestmateriaal	Pakking, dichting
Bindmiddel van asbestmateriaal	Karton - papier - viltachtig
Gebondenheid op basis van bindmiddel	Niet-hechtgebonden
Hoeveelheid (gewicht - aantal)	<ul style="list-style-type: none"><li>• 0,10 kg - 12 stuks</li></ul>
Totaal gewicht	1,20 kg
Eenvoudig bereikbaar	Ja
Bevestigingswijze	<ul style="list-style-type: none"><li>• Geklemd</li></ul>
Identificatiemethode	Vaststelling zonder monstername
Destructieve handeling voor identificatie	Nee

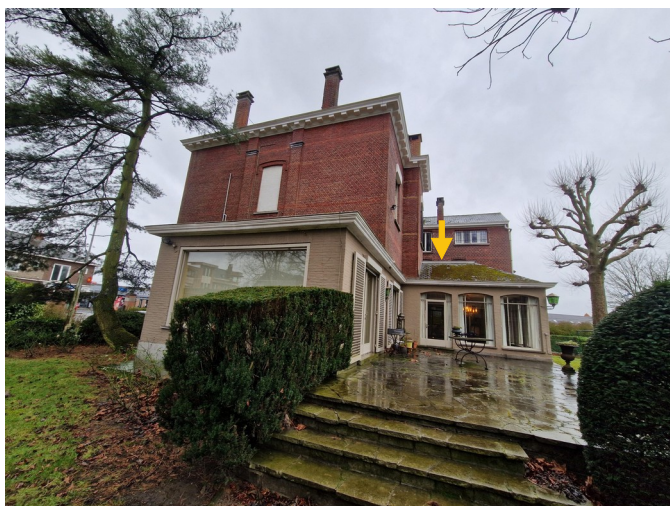
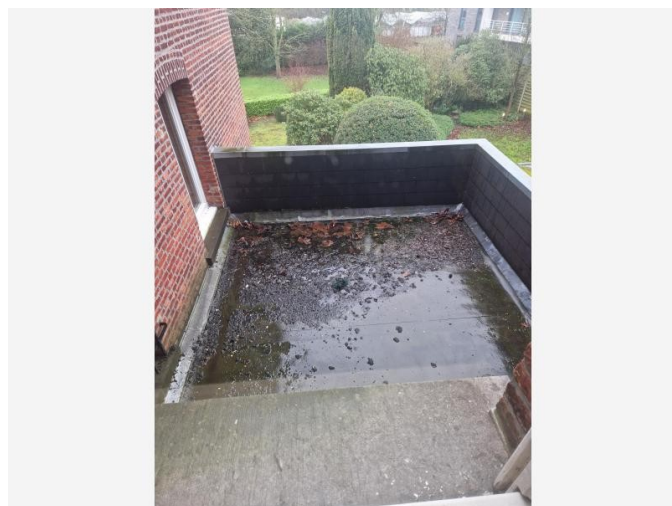
Beschrijving	Roofing plat dak
Omgeving	Buiten
Primaire drager	Plat dak
Asbestmateriaal	Dak- en gevelbekleding - Roofing
Bindmiddel van asbestmateriaal	Bitumen (roofing, teer, asfalt)
Gebondenheid op basis van bindmiddel	Hecht
Hoeveelheid (oppervlakte - aantal)	<ul style="list-style-type: none"><li>• 15,00 m<sup>2</sup> - 1 stuk</li></ul>
Totale oppervlakte	15,00 m <sup>2</sup>
Eenvoudig bereikbaar	Ja
Bevestigingswijze	<ul style="list-style-type: none"><li>• Verlijmd, ingegoten, versmeerd</li></ul>
Identificatiemethode	Vaststelling zonder monstername Motivatie: Groot risico op structurele gevolgschade (lekschade, werking installatie,...)
Destructieve handeling voor identificatie	Nee
Opmerking	Hoeveelheid is een schatting.

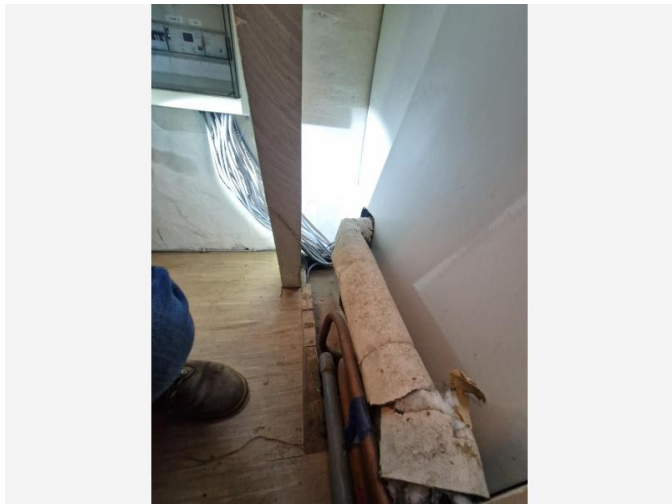
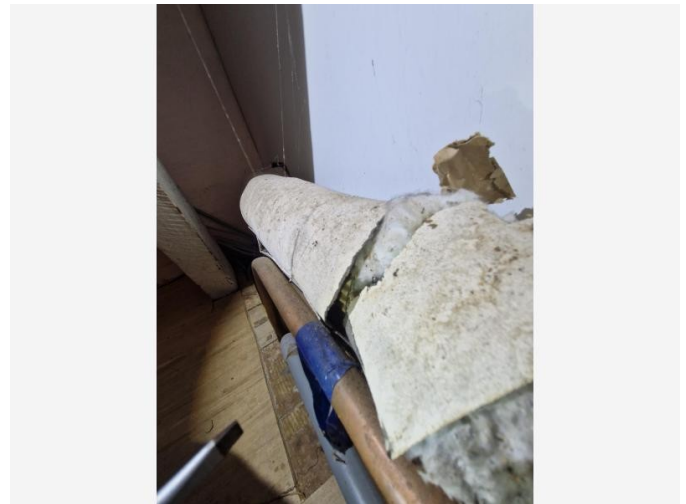
Beschrijving	Leidingisolatie roofing - karton
Omgeving	Binnen
Primaire drager	HVAC infrastructuur en uitrusting
Asbestmateriaal	In-situ afwerkingslagen - Thermische isolatie
Bindmiddel van asbestmateriaal	Bitumen (roofing, teer, asfalt)
Gebondenheid op basis van bindmiddel	Hecht
Hoeveelheid (lengte - omtrek - dikte - aantal)	<ul style="list-style-type: none"><li>• 1,00 m - 15,00 cm - 0,20 cm - 1 stuk</li></ul>
Totaal volume	< 0,001 m <sup>3</sup>
Eenvoudig bereikbaar	Ja
Bevestigingswijze	<ul style="list-style-type: none"><li>• Los (al dan niet bedekt)</li><li>• Geklemd</li></ul>
Identificatiemethode	Vaststelling zonder monstername  Motivatie: Op vraag van de eigenaar-opdrachtgever werd geen monstername uitgevoerd
Destructieve handeling voor identificatie	Nee

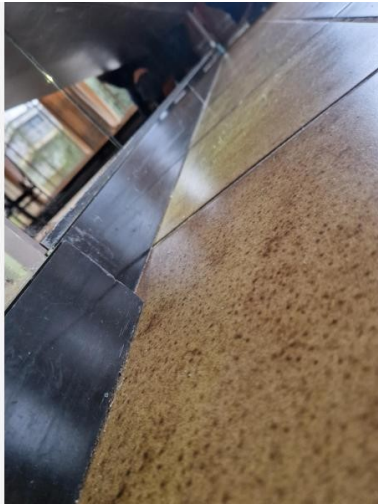
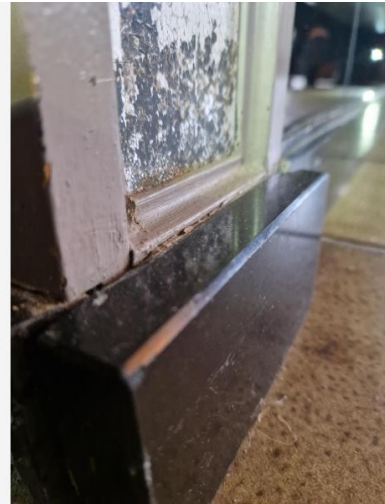
Beschrijving	Massal plinten
Omgeving	Binnen
Primaire drager	Vloer
Asbestmateriaal	Plaat, paneel, tablet - Type Massal
Bindmiddel van asbestmateriaal	Cement
Gebondenheid op basis van bindmiddel	Hecht
Hoeveelheid (oppervlakte - dikte - aantal)	<ul style="list-style-type: none"><li>• 0,02 m<sup>2</sup> - 1,50 cm - 85 stuks</li></ul>
Totaal volume	0,026 m <sup>3</sup>
Eenvoudig bereikbaar	Ja
Bevestigingswijze	<ul style="list-style-type: none"><li>• Verlijmd, ingegoten, versmeerd</li></ul>
Identificatiemethode	Vaststelling zonder monsternamen
Destructieve handeling voor identificatie	Nee
Opmerking	Hoeveelheid is een schatting.

Probeer de panelen in 1 geheel te verwijderen zonder te breken. Bevochtig de werkomgeving en de panelen met een waterspray tijdens de verwijdering.

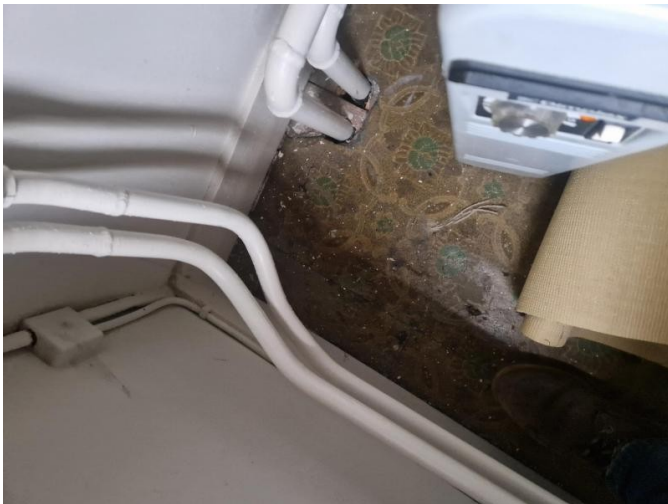
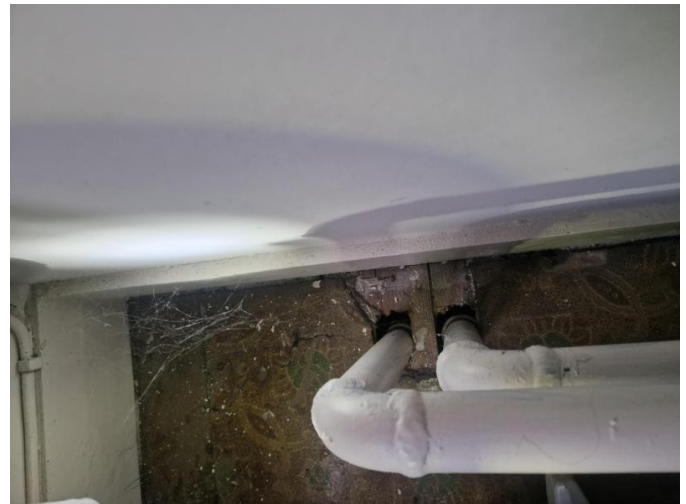
Beschrijving	Vinyl vloerkleed + onderlaag + lijm
Omgeving	Binnen
Primaire drager	Vloer
Asbestmateriaal	Prefab - afwerking - Vloerzeil
Bindmiddel van asbestmateriaal	Kunststof of -hars
Gebondenheid op basis van bindmiddel	Hecht
Hoeveelheid (oppervlakte - aantal)	<ul style="list-style-type: none"><li>• 40,00 m<sup>2</sup> - 1 stuk</li></ul>
Totale oppervlakte	40,00 m <sup>2</sup>
Eenvoudig bereikbaar	Ja
Bevestigingswijze	<ul style="list-style-type: none"><li>• Verlijmd, ingegoten, versmeerd</li></ul>
Identificatiemethode	Vaststelling zonder monstername  Motivatie: Op vraag van de eigenaar-opdrachtgever werd geen monstername uitgevoerd
Destructieve handeling voor identificatie	Nee
Opmerking	Hoeveelheid is een schatting. Deze ligt onder de tapis plains op verdieping 1 en 2.

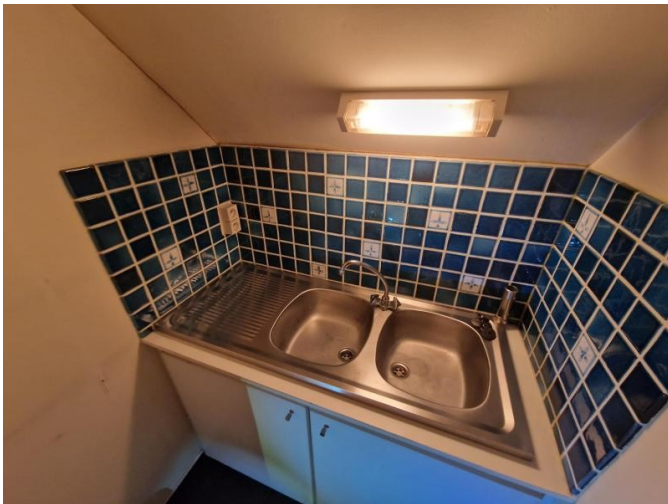
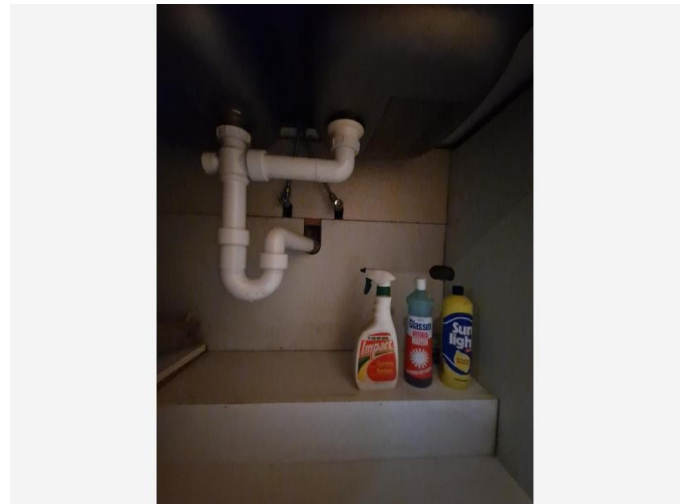
<b>Beschrijving</b>	Roofing onder pombak keuken verdieping 2
<b>Omgeving</b>	Binnen
<b>Primaire drager</b>	Sanitaire infrastructuur en uitrusting (toe- en afvoer)
<b>Asbestmateriaal</b>	Dak- en gevelbekleding - Roofing
<b>Bindmiddel van asbestmateriaal</b>	Bitumen (roofing, teer, asfalt)
<b>Gebondenheid op basis van bindmiddel</b>	Hecht
<b>Hoeveelheid (oppervlakte - aantal)</b>	<ul style="list-style-type: none"><li>• 0,03 m<sup>2</sup> - 1 stuk</li></ul>
<b>Totale oppervlakte</b>	0,03 m <sup>2</sup>
<b>Eenvoudig bereikbaar</b>	Ja
<b>Bevestigingswijze</b>	<ul style="list-style-type: none"><li>• Verlijmd, ingegoten, versmeerd</li></ul>
<b>Identificatiemethode</b>	Vaststelling zonder monstername  Motivatie: Op vraag van de eigenaar-opdrachtgever werd geen monstername uitgevoerd
<b>Destructieve handeling voor identificatie</b>	Nee

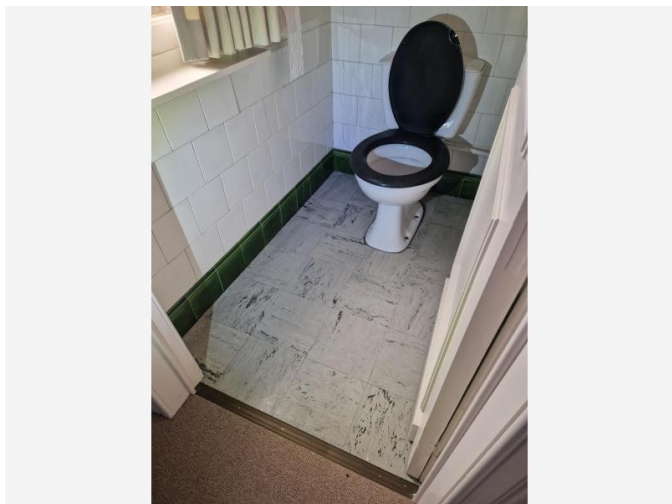
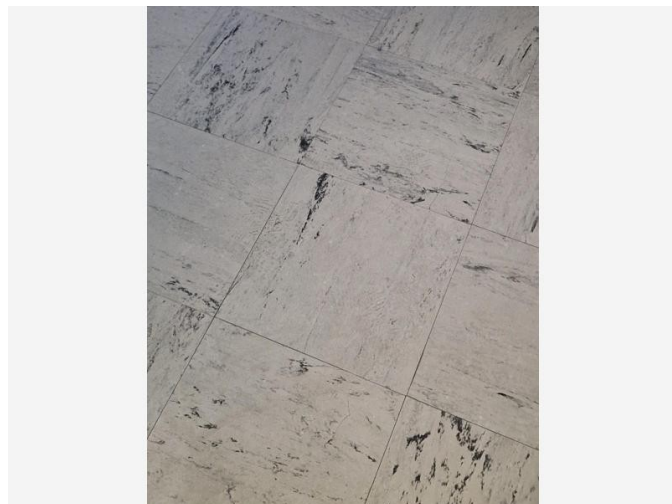
Beschrijving	Vinyl tegels
Omgeving	Binnen
Primaire drager	Vloer
Asbestmateriaal	Prefab - afwerking - Tegel
Bindmiddel van asbestmateriaal	Kunststof of -hars
Gebondenheid op basis van bindmiddel	Hecht
Hoeveelheid (oppervlakte - dikte - aantal)	• 3,00 m <sup>2</sup> - 0,40 cm - 1 stuk
Totaal volume	0,012 m <sup>3</sup>
Eenvoudig bereikbaar	Ja
Bevestigingswijze	• Verlijmd, ingegoten, versmeerd
Identificatiemethode	Vaststelling zonder monstername Motivatie: Op vraag van de eigenaar-opdrachtgever werd geen monstername uitgevoerd
Destructieve handeling voor identificatie	Nee
Opmerking	Hoeveelheid is een schatting.

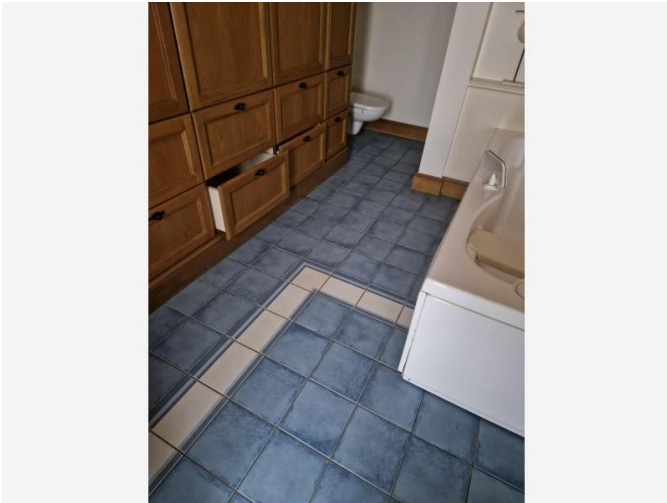
Mogelijks asbesthoudende tegellijm gebruikt. Bij verwijdering van de tegels is het aangewezen een aparte staalanalyse aan te vragen om uit te maken of er wel degelijk asbesthoudende tegellijm gebruikt is geweest vroeger. Momenteel alle tegels goed intact en dus geen staalname kunnen uitvoeren wegens blijvend risico op schade.

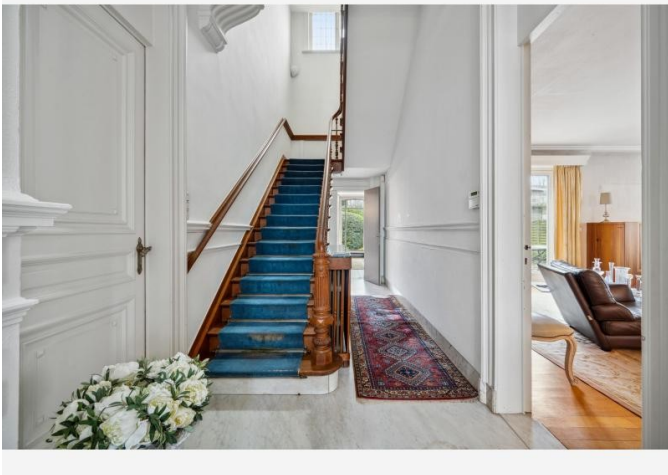
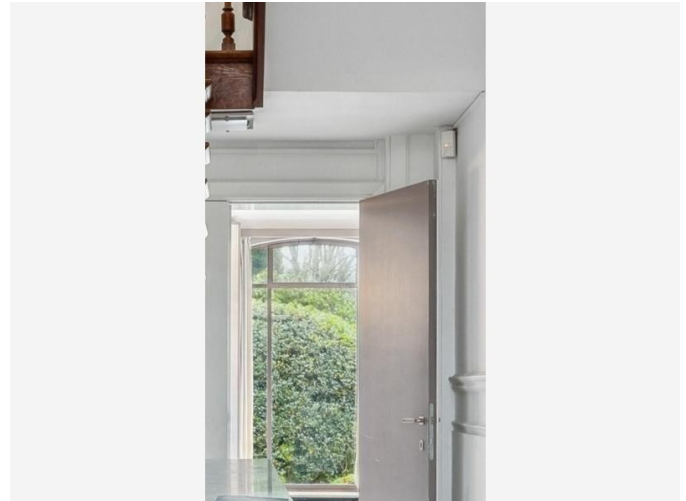
## Fiche 27: Pleisterwerk plafonds

Geen asbest
