# Asbestinventarisatattest

Lesseliersdreef 19, 9120 Beveren-Kruibeke-Zwijndrecht

Attestnummer : 20250916-000067.000

Uitgegeven op : 16.09.2025

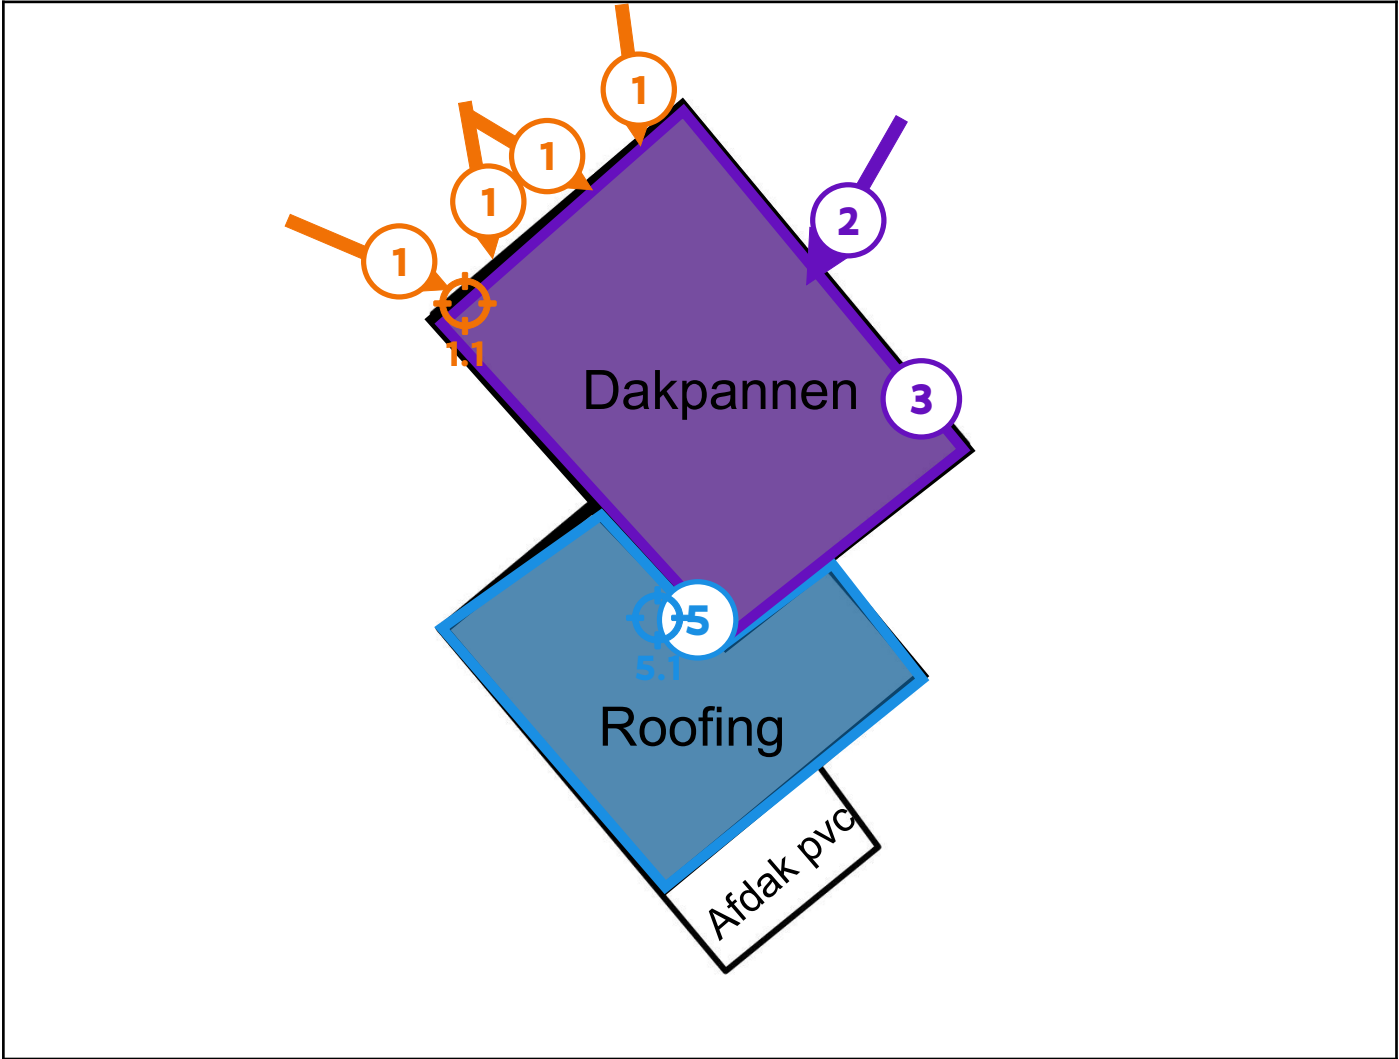
# Plan 1.5: Dakenplan

| Beschrijving | Type | Actie |
|---|---|---|
| 1. Leien dakkapellen | Asbestmateriaal | Verwijderen |
| 2. Binnen- en buitenzijde Schoorsteen op het dak | Beperking | - |

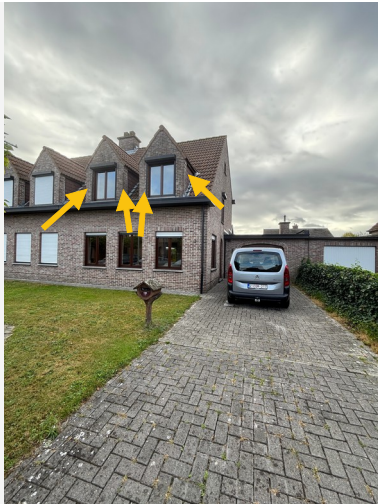
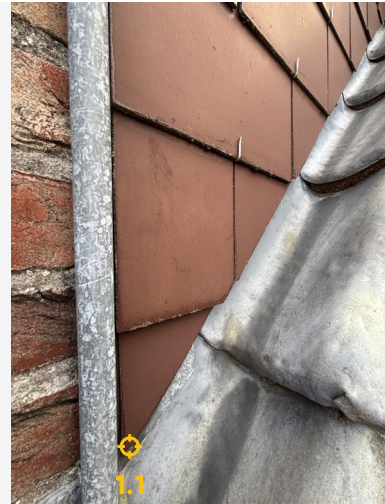
Het asbestmateriaal valt onder de mijlpaal van 2034.

| Eindbeoordeling materiaalarisico | Verhoogd materiaalarisico en/of verhoogde kans op vezelvrijgave |

| Toestand van het materiaal | Matig beschadigd, matig verweerd |

| # | Type | Referentie | Resultaat |
|---|---|---|---|
| 1.1 | Puntmonster | M04 | Chrysotiel |

| Opmerking | Leien van zijgevels van dakkapels |

- Verwijder dit asbestmateriaal zo snel mogelijk. Volg de toestand goed op.
- Hemelwater dat afspoelt van asbestcement daken of gevels kan asbestdeeltjes bevatten. Gebruik het enkel voor gesloten circuits (bv. spoelen toiletten). Reinig na het vervangen van het dak of de gevel de dakgoten en regenwaterput of -ton om asbesthoudend sediment of slib te verwijderen

- Eenvoudige handelingen: mag via doe-het-zelf of door werknemer(s) met opleidingsattest eenvoudige handelingen  
Draag de nodige PBM's (mondmasker ffp3, handschoenen, overschoenen en wegwerpoveral van categorie III en type 5 en 6.)  
Verwijder daarna de bevestigingen. Vervolgens voorzichtig asbesthoudende leien 1 voor 1 en in hun geheel verwijderen. Niet gooien en geen storkokers gebruiken. Best overlaten aan dakwerker (dakwerker met 8u basisopleiding asbest).

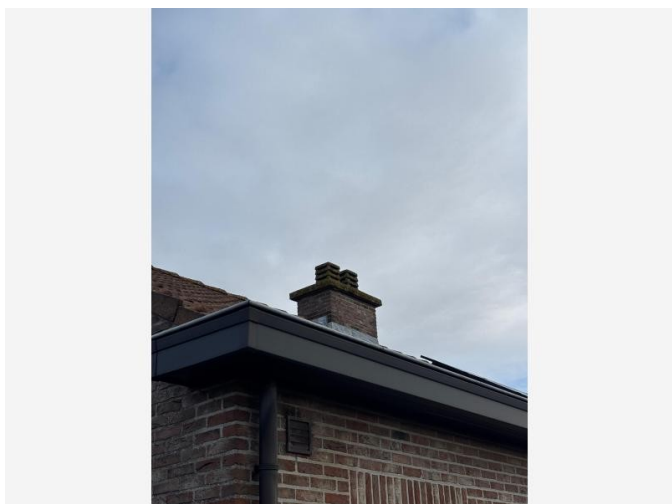
## Fiche 2: Binnen- en buitenzijde Schoorsteen op het dak

**Reden:** Het te onderzoeken materiaal situeert zich hoger dan 3,50 m te rekenen vanaf een veilige ondergrond

**Uitleg van de asbestdeskundige:** Het rookgaskanaal is niet beoordeeld. Aan de binnenzijde is de kachel aangesloten. Aan de buitenzijde is het hoger dan 3,5 meter om de schoorsteen te inspecteren. Het is niet zichtbaar of er een asbestverdacht rookgaskanaal aanwezig is in de schoorsteen. Conform ons inspectieprotocol mogen wij een beperking inroepen voor hoogtes hoger dan 3,5 m. Indien men dit wil laten onderzoeken, dient er een nieuwe afspraak gemaakt te worden en moet er een hoogtewerker voorzien worden, evenals iemand die bevoegd is om deze te bedienen en eventueel een techniek die de al dan niet aanwezige schouwhoed kan afnemen en weer terugplaatsen.

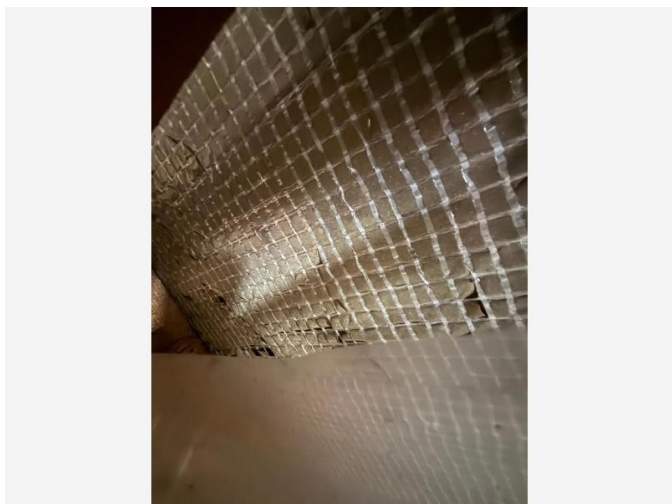
Tijdens het onderzoek en de controle van het onderdak hebben we vastgesteld dat het uit een niet-asbestverdacht doek/zeil bestaat.

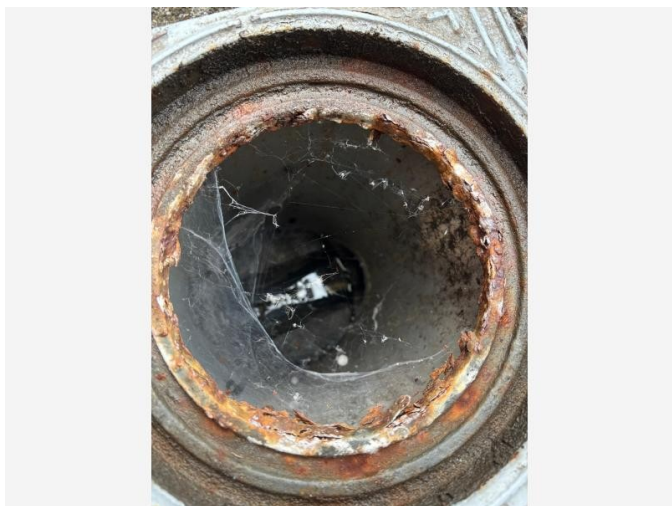
Mogelijks bevinden er zich nog asbesthoudende materialen onder de grond. Dit is te controleren bij eventuele latere sloop- of renovatiewerken. De zichtbare delen zijn uit PVC en/of beton en dus niet-asbestverdacht

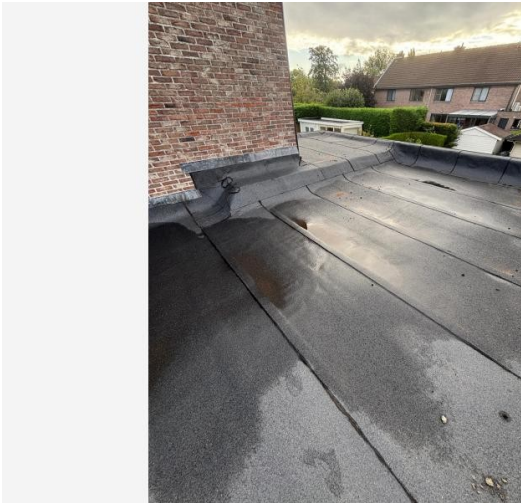
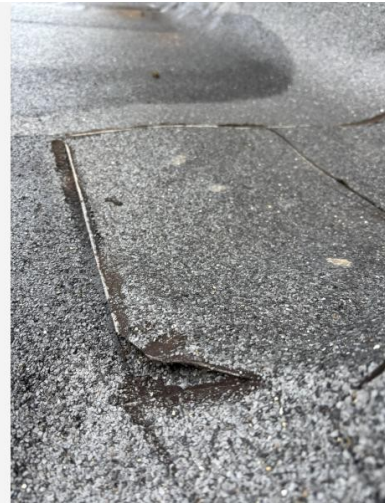
## Fiche 5: Roofing plat dak

Geen asbest

| # | Type | Referentie | Resultaat |
|---|---|---|---|
| 5.1 | Puntmonster | M03 | Geen asbest |

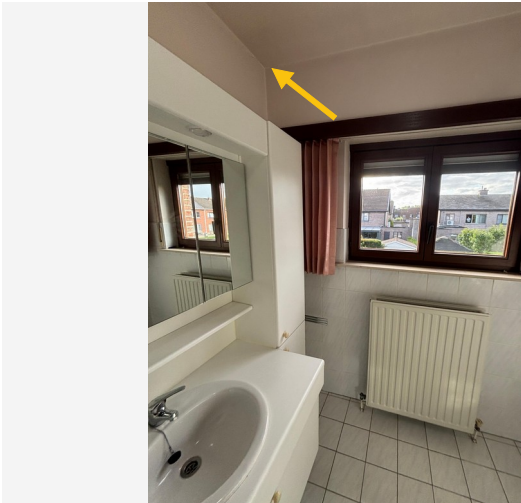
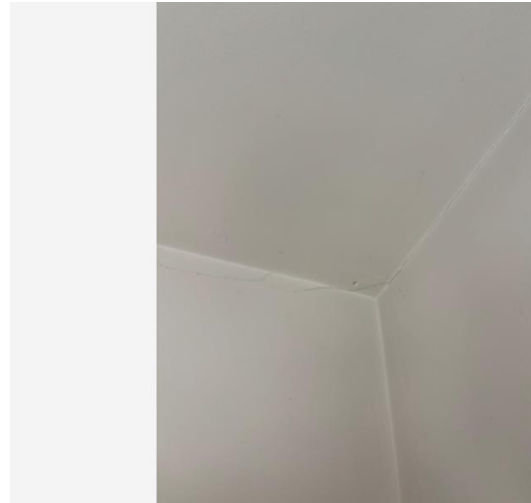
## Fiche 6: Pleisterwerk plafonds

Geen asbest

| # | Type | Referentie | Resultaat |
|---|---|---|---|
| 6.1 | Mengmonster | M02 | Geen asbest |

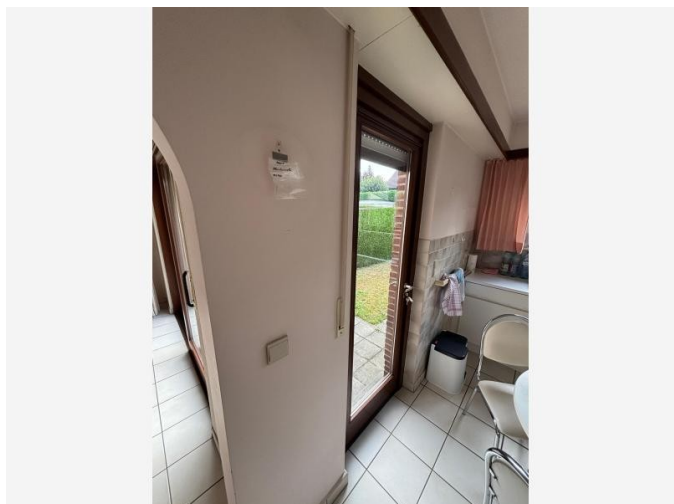
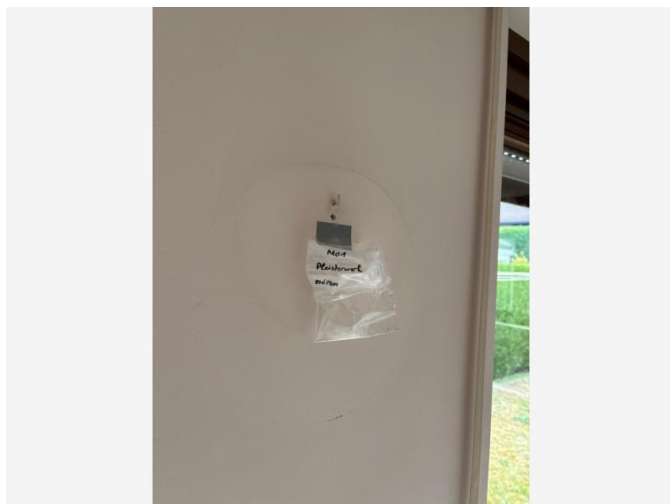
Geen asbest

| # | Type | Referentie | Resultaat |
|---|---|---|---|
| 7.1 | Mengmonster | M01 | Geen asbest |
