# Asbestinventarisatetest

Wijngaardstraat 17/1, 2500 Lier

Attestnummer : **20250916-000091.000**

Uitgegeven op : **16.09.2025**

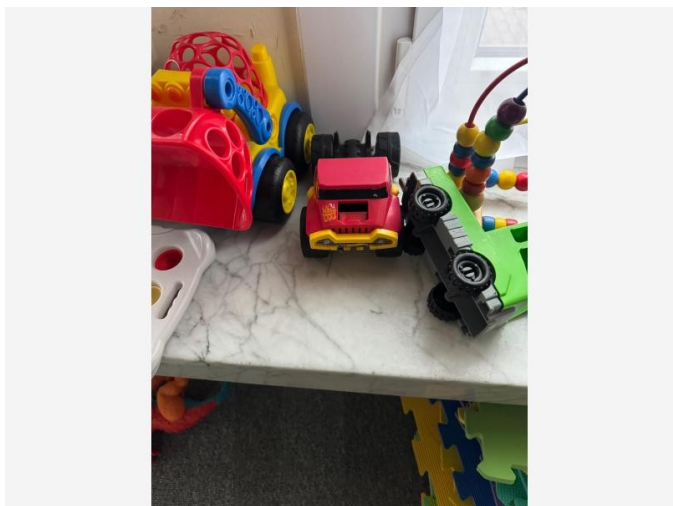
Vrije foto

Tijdens de rondgang werd vastgesteld dat alle vensterbanken uit natuursteen bestaan.

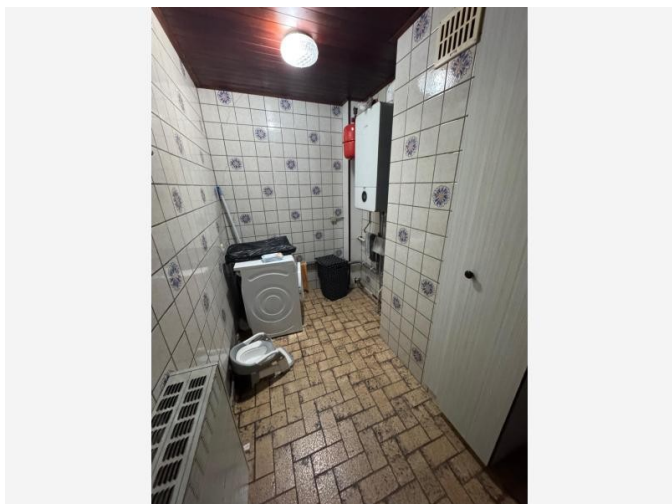
Vrije foto

Tijdens dit niet-destructief onderzoek kan het zijn dat sommige asbestmaterialen niet vastgesteld konden worden door het feit dat ze niet zichtbaar waren.

- In en op de oude schoorsteen is er een bestaande kans om asbesttoepassingen terug te vinden.
- Onder nieuwe vloeren (laminaat, parket, tegel, gietvloer, ...) kan het zijn dat er zich oude tegels en/of tegellijm bevinden die asbesthoudend zijn.
- Achter oude tegels in hal, keuken, badkamer, ... is het mogelijk dat er zich nog oude asbestlijmresten bevinden.
- Toepassingen die ingekapseld of weggewerkt zitten achter valse wanden, vloeren, plafond, zijn onmogelijk te vinden zonder een destructief onderzoek uit te voeren.
- ...

Bij afbraak dient er een destructief onderzoek uitgevoerd te worden om al deze materialen te kunnen vaststellen.

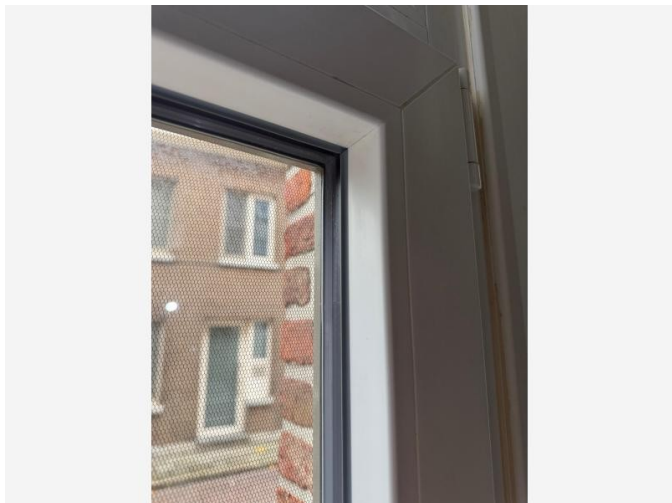
## Fiche 3: Ramen vervangen, geen asbestverdacht mastiek

Tijdens het plaatsbezoek werd vastgesteld dat de ramen in het appartement recent vervangen werden, bijgevolg kan hier geen sprake zijn van asbesthoudende mastiek.

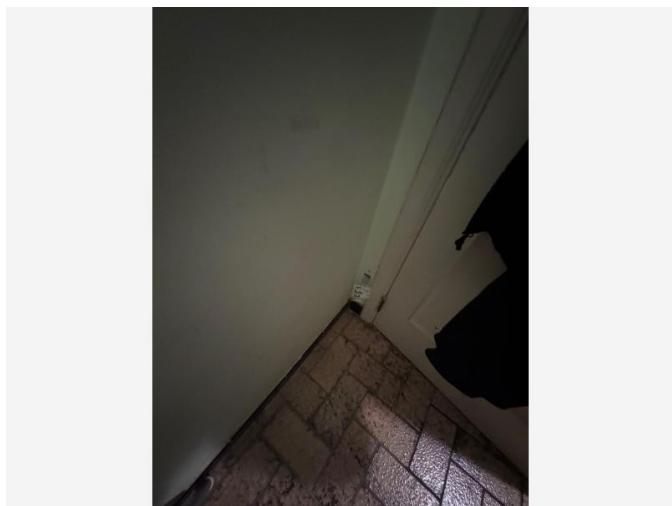
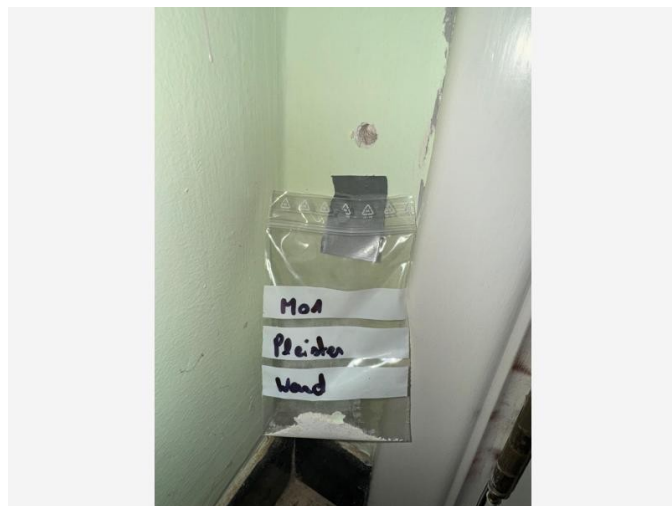
## Fiche 4: Pleisterwerk muren

Geen asbest

| # | Type | Referentie | Resultaat |
|---|---|---|---|
| 4.1 | Mengmonster | M01 Pleister wand | Geen asbest |

| Opmerking | Deze oppervlakte, volumes en gewichten zijn niet gemeten, maar geschat op basis van een benadering van het aanwezig pleisterwerk in alle muren ( de opgegeven hoeveelheden mogen niet gebruikt worden als maatstaf van heffing). |

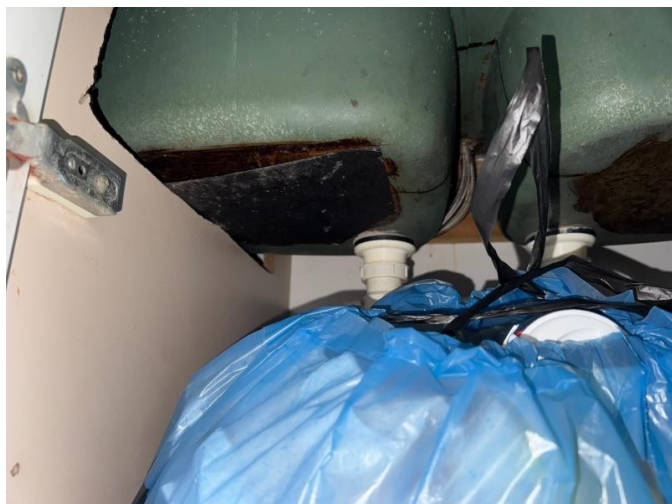
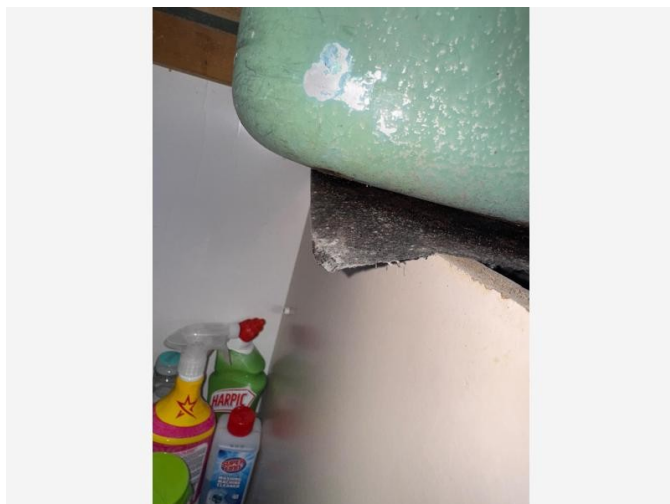
## Fiche 5: Ontdreuningslap onder lavabo

Geen asbest

| # | Type | Referentie | Resultaat |
|---|---|---|---|
| 5.1 | Puntmonster | M03 Ontdreuningslapje | Geen asbest |

| Opmerking | De oudere ontdreuningslappen onder de lavabo's waren vroeger vaak asbesthoudend. Het is onduidelijk wanneer deze lapjes zijn aangebracht. |

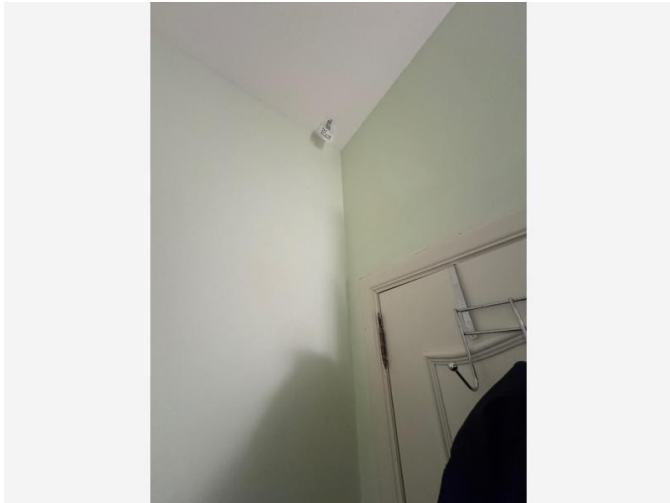
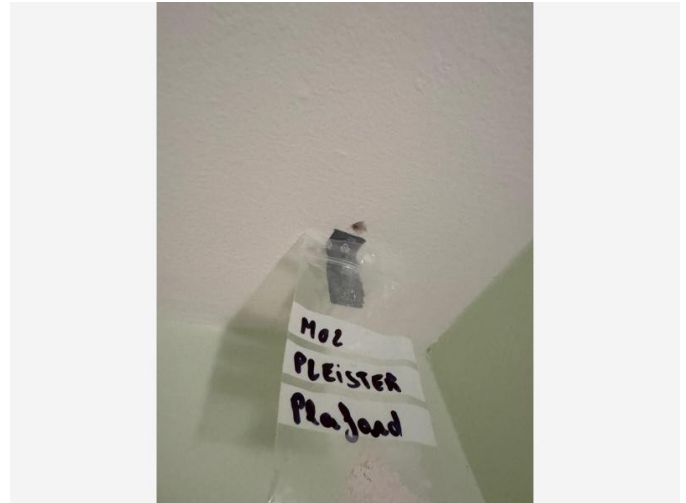
## Fiche 6: Pleisterwerk plafonds

Geen asbest

| # | Type | Referentie | Resultaat |
|---|---|---|---|
| 6.1 | Mengmonster | M02 Pleister plafond | Geen asbest |
