# Asbestinventarisatetest

Wijngaardstraat 17/2, 2500 Lier

Attestnummer : **20250916-000094.000**

Uitgegeven op : **16.09.2025**

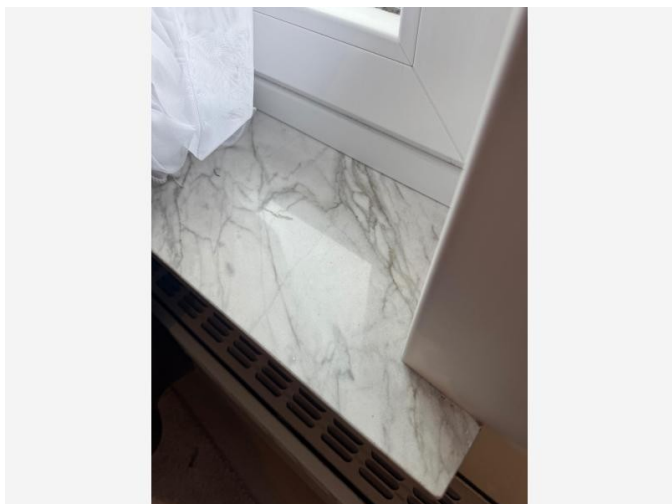
Tijdens de rondgang werd vastgesteld dat de vensterbanken uit natuursteen bestaan.

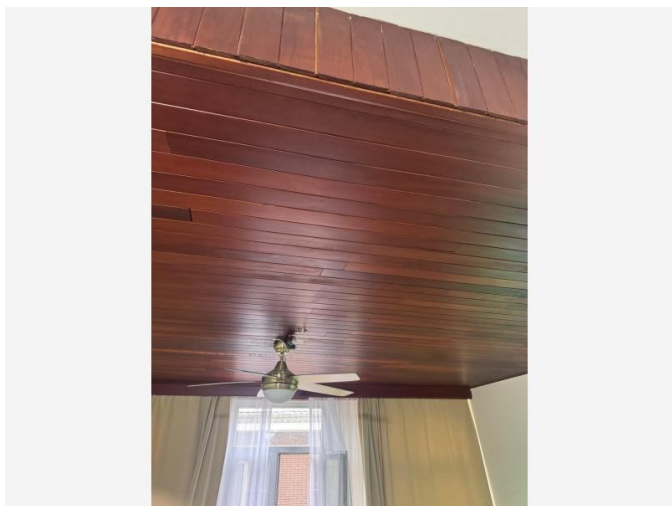
De plafonds zijn gemaakt van niet-asbestverdachte materialen (bijvoorbeeld laminaat, gyproc, ...), deze toepassingen zijn niet asbestverdacht. We hebben echter niet kunnen vaststellen of er mogelijk asbestverdachte of asbesthoudende materialen achter deze toepassingen aanwezig zijn. Bij renovatie of sloop is het aangeraden om een destructief onderzoek te laten uitvoeren van deze toepassingen.

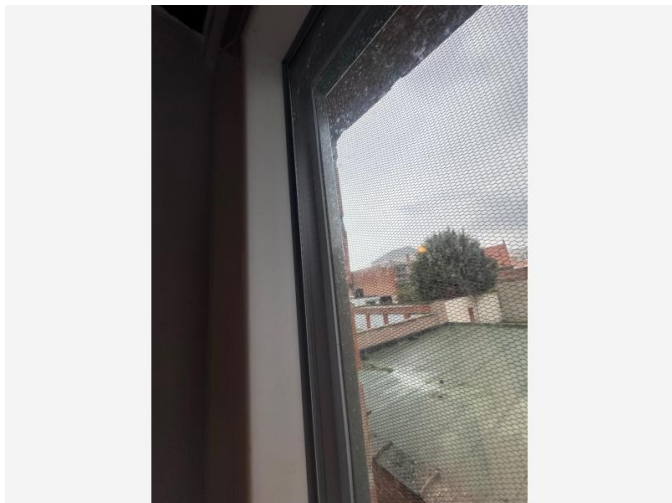
## Fiche 3: Ramen vervangen, geen asbestverdacht mastiek

Tijdens de rondgang werd vastgesteld dat alle raampartijen werden vernieuwd en dat er bijgevolg geen asbesthoudende mastiek aanwezig is.

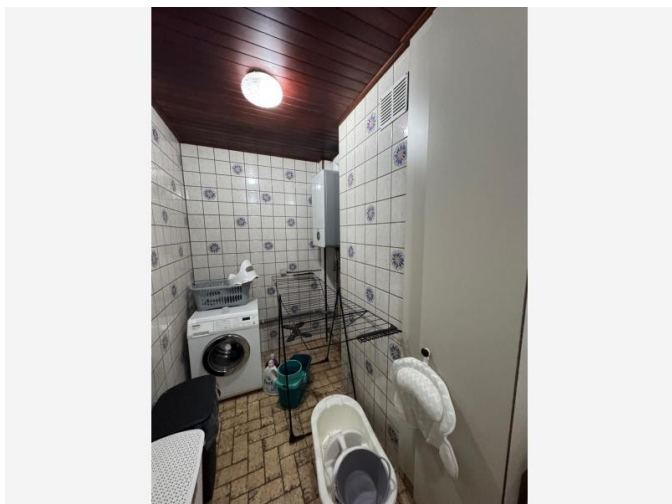
Tijdens dit niet-destructief onderzoek kan het zijn dat sommige asbestmaterialen niet vastgesteld konden worden door het feit dat ze niet zichtbaar waren.

- In en op de oude schoorsteen is er een bestaande kans om asbesttoepassingen terug te vinden.
- Onder nieuwe vloeren (laminaat, parket, tegel, gietvloer, ...) kan het zijn dat er zich oude tegels en/of tegellijm bevinden die asbesthoudend zijn.
- Achter oude tegels in hal, keuken, badkamer, ... is het mogelijk dat er zich nog oude asbestlijmresten bevinden.
- Toepassingen die ingekapseld of weggewerkt zitten achter valse wanden, vloeren, plafond, zijn onmogelijk te vinden zonder een destructief onderzoek uit te voeren.
- ...

Bij afbraak dient er een destructief onderzoek uitgevoerd te worden om al deze materialen te kunnen vaststellen.

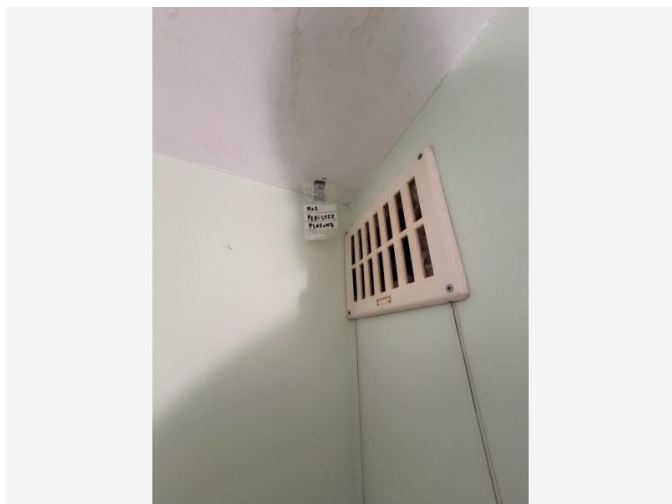
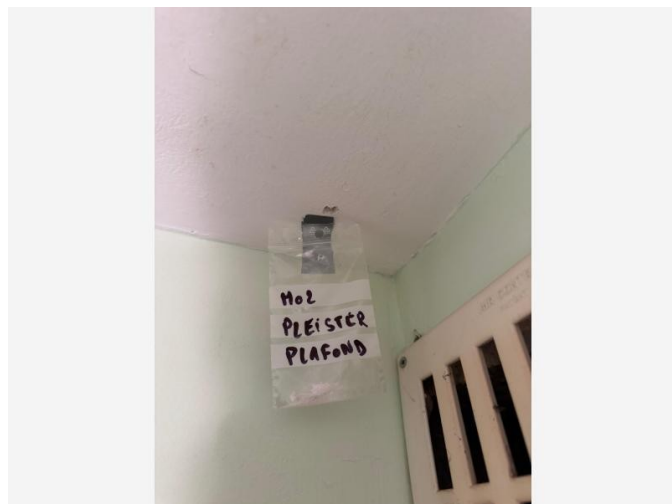
## Fiche 5: Pleisterwerk plafonds

Geen asbest

| # | Type | Referentie | Resultaat |
|---|---|---|---|
| 5.1 | Mengmonster | M02 Pleister plafond | Geen asbest |

| Opmerking | Deze oppervlakte, volumes en gewichten zijn niet gemeten, maar geschat op basis van een benadering van het aanwezig pleisterwerk in alle plafonds ( de opgegeven hoeveelheden mogen niet gebruikt worden als maatstaf van heffing). |

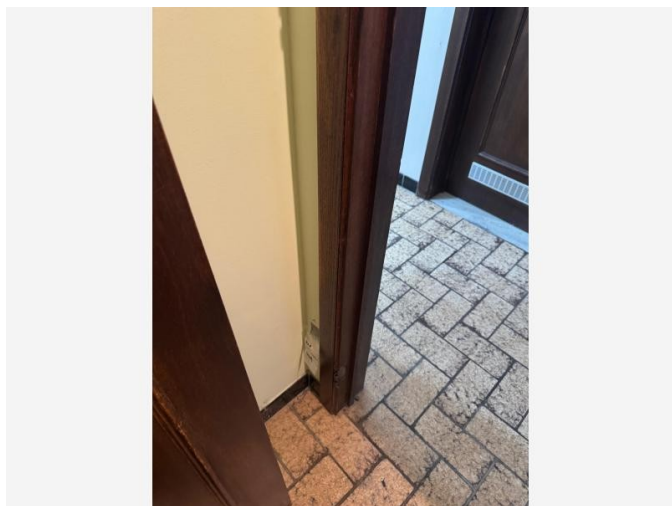
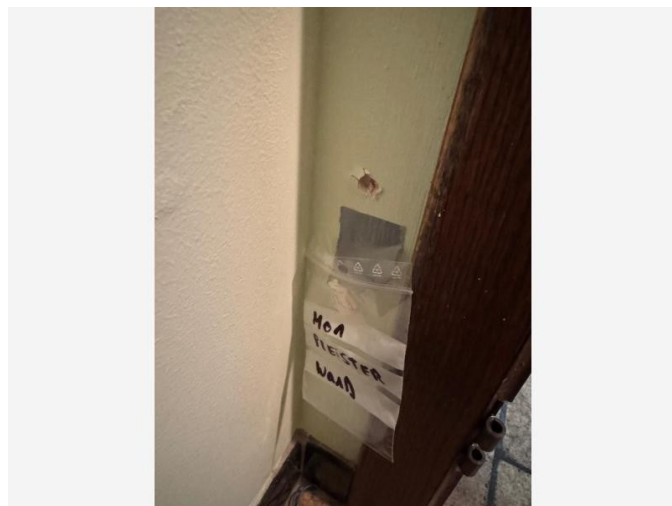
## Fiche 6: Pleisterwerk muren

Geen asbest

| # | Type | Referentie | Resultaat |
|---|---|---|---|
| 6.1 | Mengmonster | M01 Pleister wand | Geen asbest |

| Opmerking | Deze oppervlakte, volumes en gewichten zijn niet gemeten, maar geschat op basis van een benadering van het aanwezig pleisterwerk in alle muren ( de opgegeven hoeveelheden mogen niet gebruikt worden als maatstaf van heffing). |
