# Asbestinventarisatetest

Wijngaardstraat 17/3, 2500 Lier

Attestnummer : **20250916-000097.000**

Uitgegeven op : **16.09.2025**

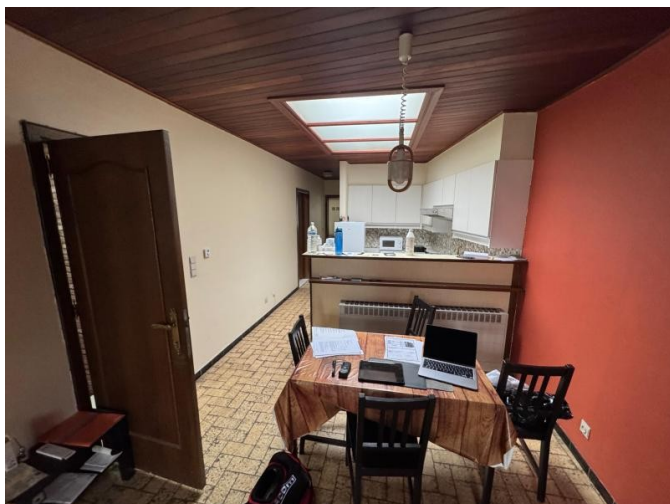
De plafonds zijn gemaakt van niet-asbestverdachte materialen (bijvoorbeeld laminaat, gyproc, ...), deze toepassingen zijn niet asbestverdacht. We hebben echter niet kunnen vaststellen of er mogelijk asbestverdachte of asbesthoudende materialen achter deze toepassingen aanwezig zijn. Bij renovatie of sloop is het aangeraden om een destructief onderzoek te laten uitvoeren van deze toepassingen.

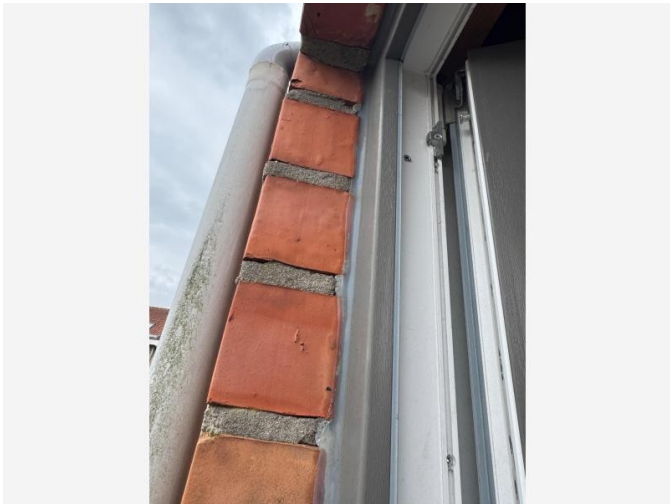
## Fiche 2: Ramen vervangen, geen asbestverdacht mastiek

Tijdens het plaatsbezoek werd vastgesteld dat de ramen in het appartement recent vervangen werden, bijgevolg kan hier geen sprake zijn van asbesthoudende mastiek.

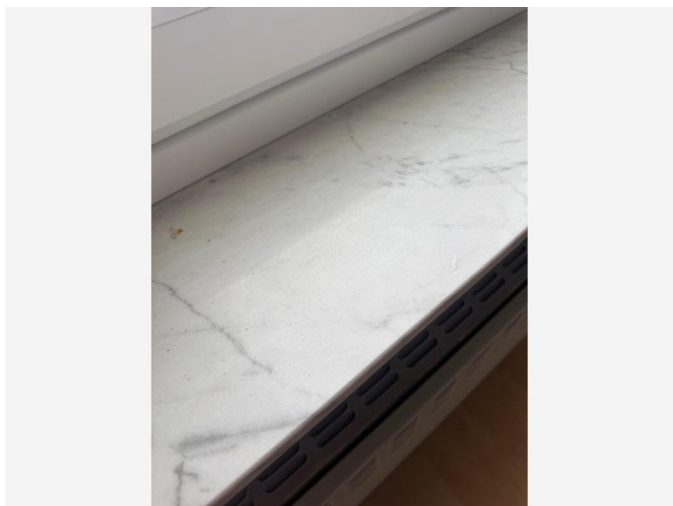
Tijdens de tonggang werd vastgesteld dat de vensterbanken uit natuursteen bestaan.

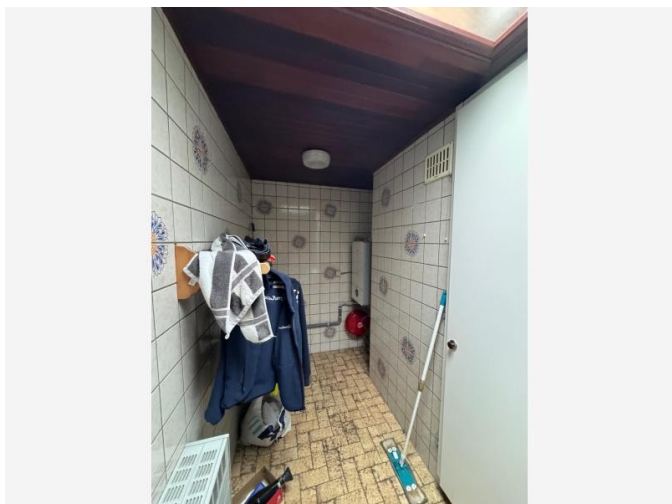
Tijdens dit niet-destructief onderzoek kan het zijn dat sommige asbestmaterialen niet vastgesteld konden worden door het feit dat ze niet zichtbaar waren.

- In en op de oude schoorsteen is er een bestaande kans om asbesttoepassingen terug te vinden.
- Onder nieuwe vloeren (laminaat, parket, tegel, gietvloer, ...) kan het zijn dat er zich oude tegels en/of tegellijm bevinden die asbesthoudend zijn.
- Achter oude tegels in hal, keuken, badkamer, ... is het mogelijk dat er zich nog oude asbestlijmresten bevinden.
- Toepassingen die ingekapseld of weggewerkt zitten achter valse wanden, vloeren, plafond, zijn onmogelijk te vinden zonder een destructief onderzoek uit te voeren.
- ...

Bij afbraak dient er een destructief onderzoek uitgevoerd te worden om al deze materialen te kunnen vaststellen.

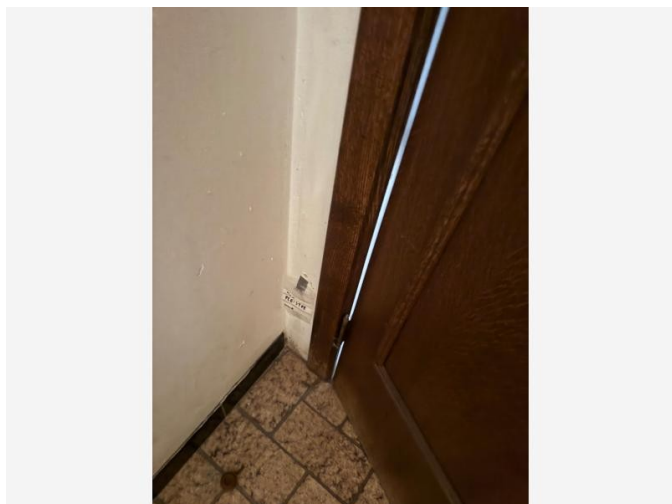
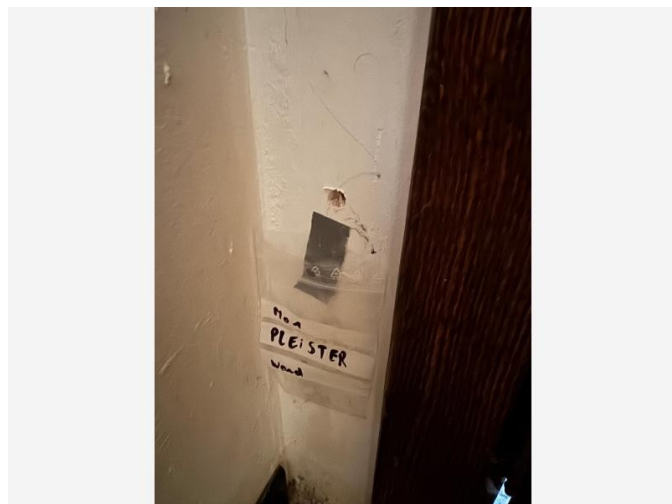
## Fiche 5: Pleisterwerk muren

Geen asbest

| # | Type | Referentie | Resultaat |
|---|---|---|---|
| 5.1 | Mengmonster | M01 Pleister wand | Geen asbest |
