Asbestinventarisatetest

Sluisstraat 16, 9130 Beveren-Kruibeke-Zwijndrecht

Attestnummer : 20250718-000180.000

Uitgegeven op : 18.07.2025

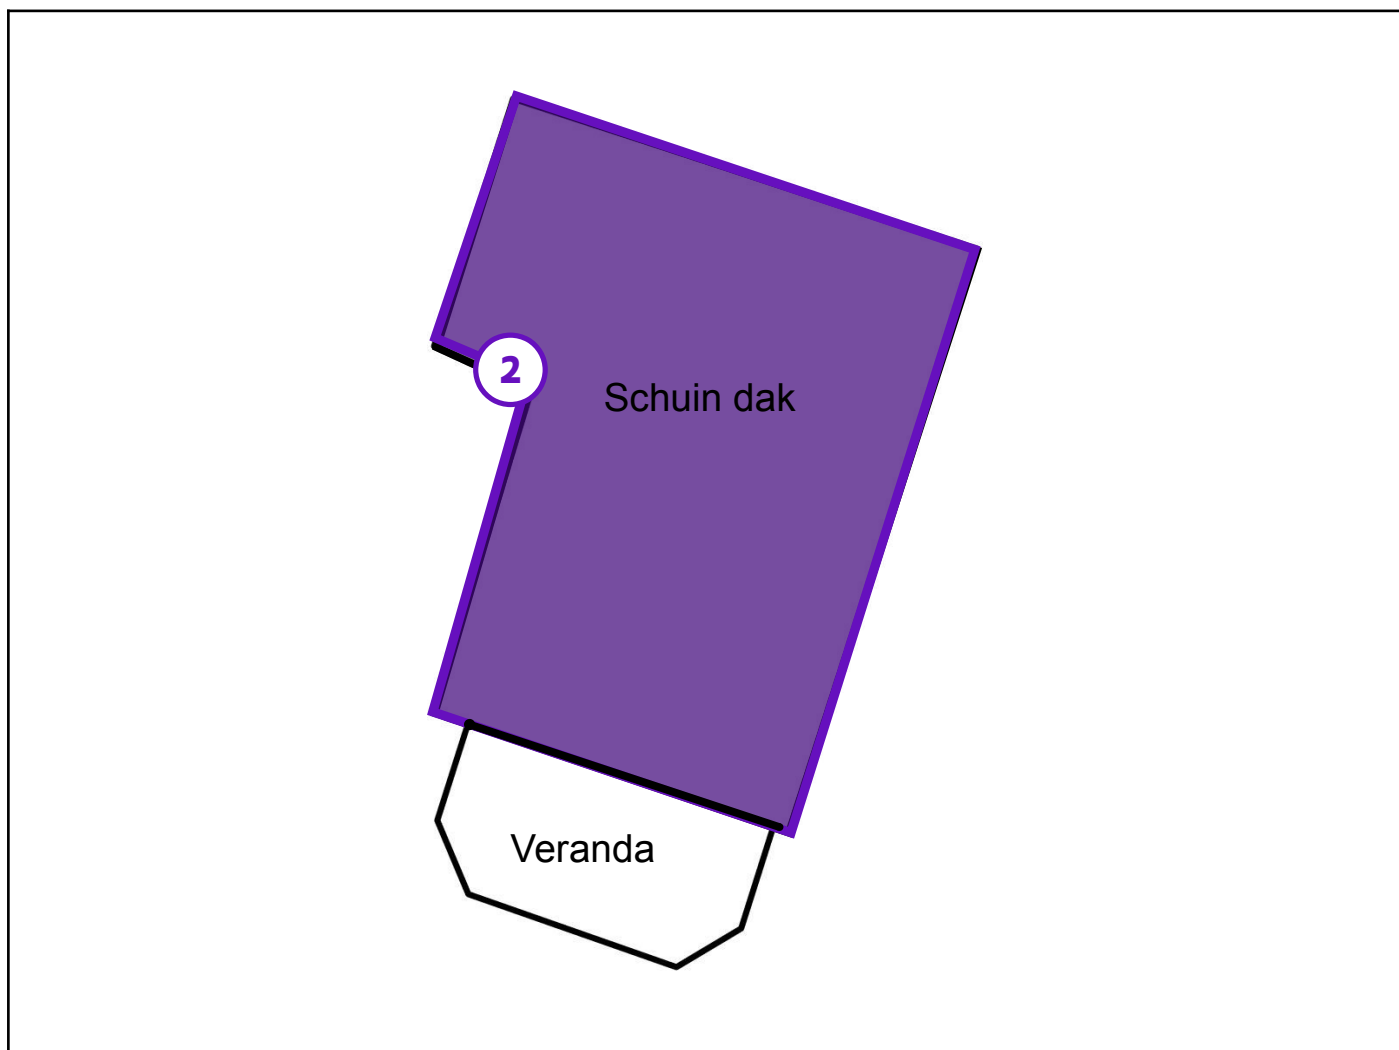
Plan 1.1: Dakenplan

Beschrijving	Type	Actie
2. Onderdak van de woning is uit doek	Advies	-

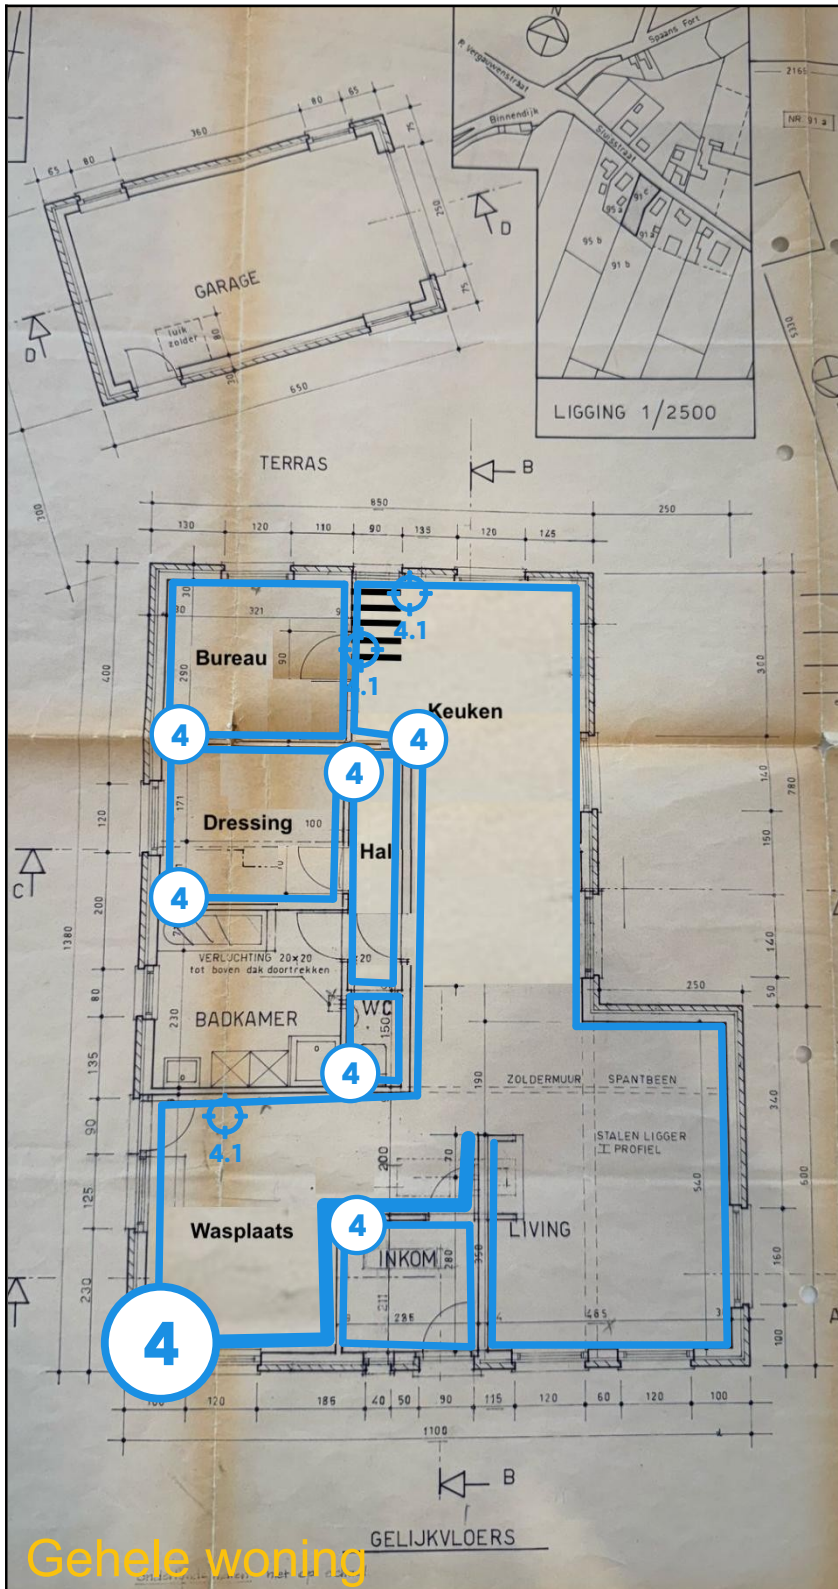
Plan 1.2: Gelijkvloers

1. Riolering	Advies	-
4. Pleisterwerk muren	Geen asbest	-
4.1 Code: M01	Mengmonster	-

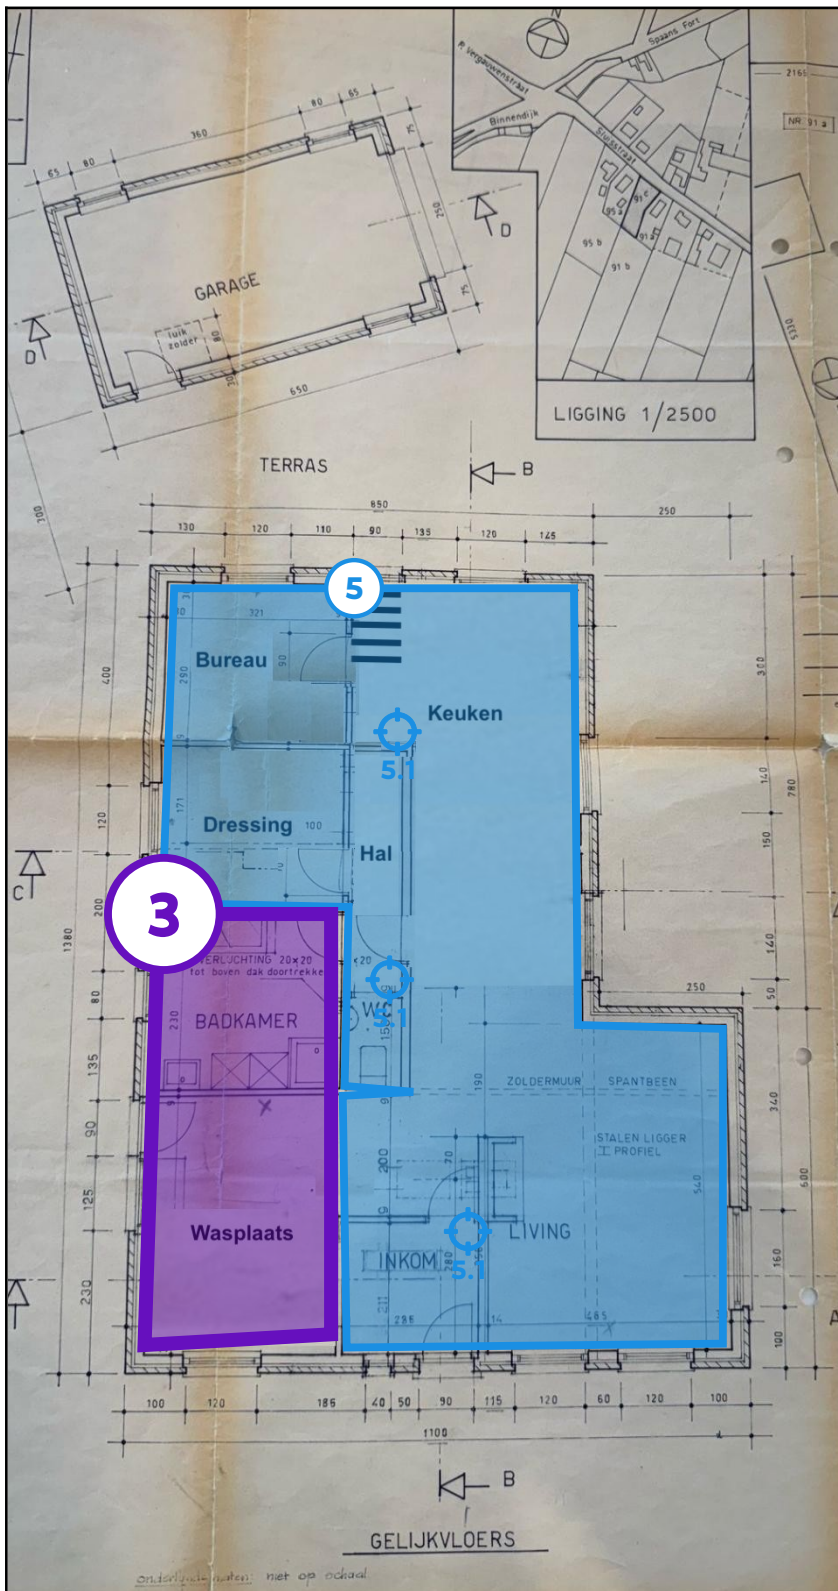
Plan 1.3: Gelijkvloers

3. Verscholen asbestverdachte toepassingen achter plafonds - woning	Advies	-
5. Pleisterwerk plafonds	Geen asbest	-
5.1 Code: M02	Mengmonster	-

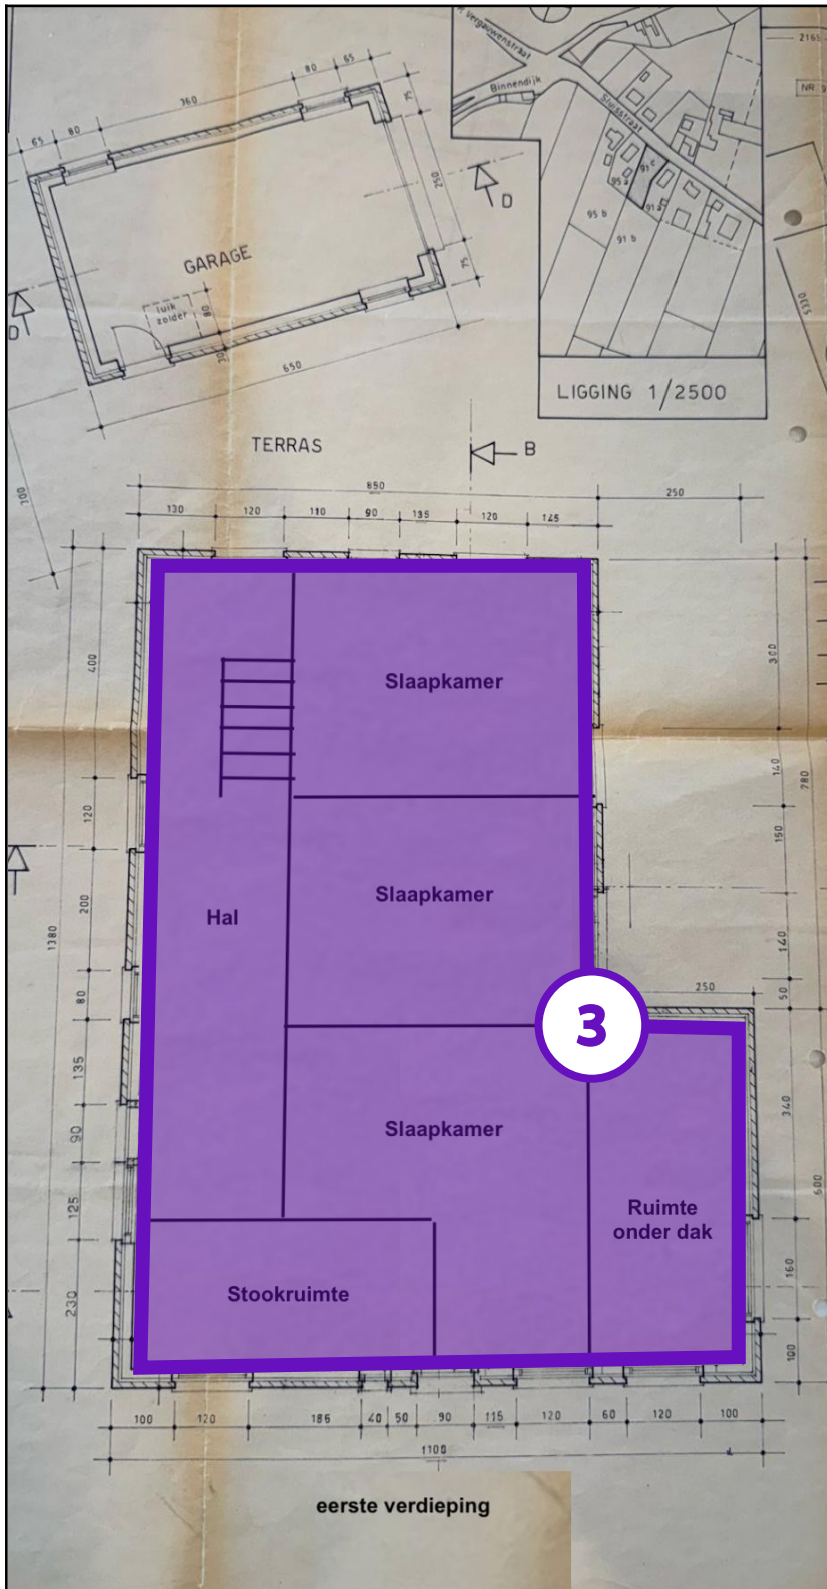
Plan 1.4: Eerste verdieping

3. Verscholen asbestverdachte toepassingen achter plafonds - woning	Advies	-
---	--------	---

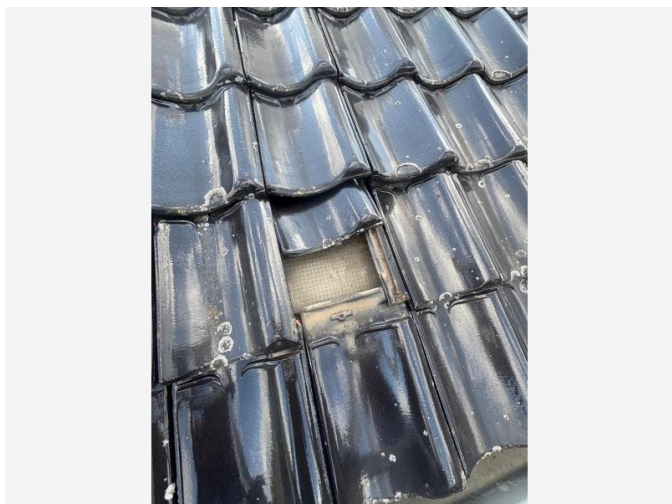
Vrije foto

Tijdens het onderzoek en de controle van het onderdak hebben we vastgesteld dat het uit een niet-asbestverdacht doek/zeil bestaat.

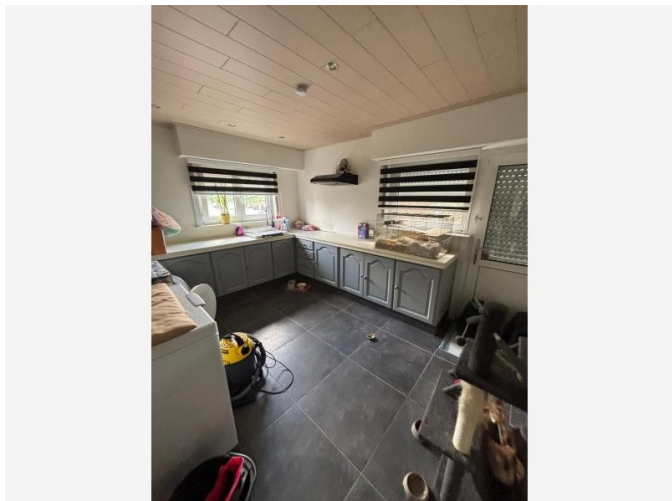
Vrije foto

De plafonds zijn gemaakt van niet-asbestverdachte materialen (bijvoorbeeld laminaat, gyproc, ...), deze toepassingen zijn niet asbestverdacht. We hebben echter niet kunnen vaststellen of er mogelijk asbestverdachte of asbesthoudende materialen achter deze toepassingen aanwezig zijn. Bij renovatie of sloop is het aangeraden om een destructief onderzoek te laten uitvoeren van deze toepassingen.

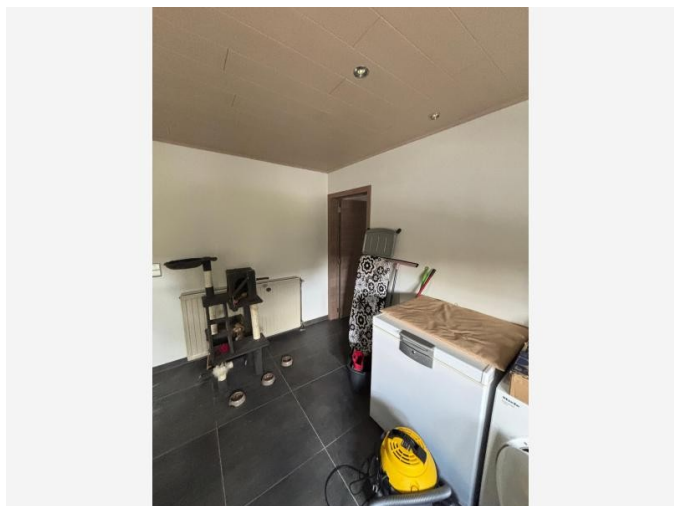
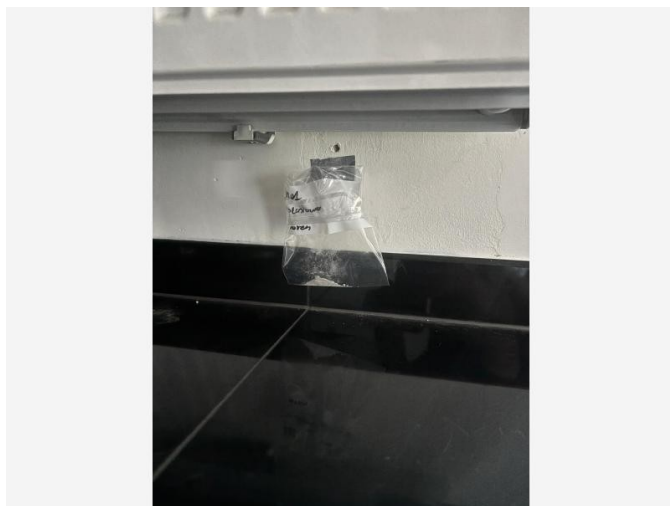
Geen asbest

#	Type	Referentie	Resultaat
4.1	Mengmonster	M01	Geen asbest

Beschrijving	Pleisterwerk muren
Omgeving	Binnen
Primaire drager	Binnenwand
Bindmiddel van materiaal	Gips - kalk
Gebondenheid op basis van bindmiddel	Niet-hechtgebonden
Hoeveelheid (oppervlakte - dikte - aantal)	• 180,00 m ² - 1,00 cm - 1 stuk
Totaal volume	1,80 m ³
Identificatiemethode	Vaststelling met monstername
Destructieve handeling voor identificatie	Nee
Opmerking	<p>Deze oppervlakte, volumes en gewichten zijn niet gemeten, maar geschat op basis van een benadering van het aanwezig pleisterwerk in alle muren (de opgegeven hoeveelheden mogen niet gebruikt worden als maatstaf van heffing).</p> <p>Staalname in volgende ruimtes :</p> <ul style="list-style-type: none">- Keuken- Wasplaats- Traphal <p>Geen staal in stookruimte, hier is geen pleisterwerk aanwezig.</p>

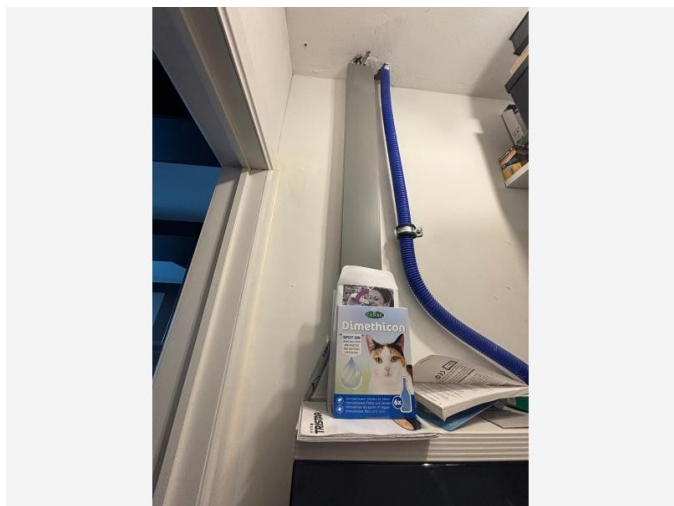
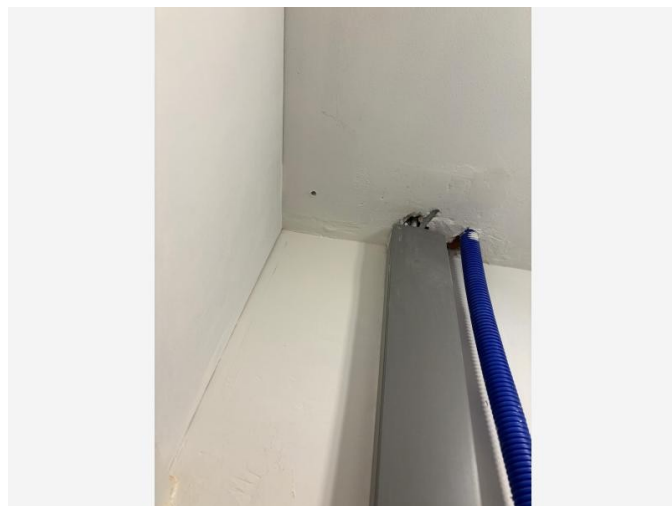
Fiche 5: Pleisterwerk plafonds

Geen asbest

#	Type	Referentie	Resultaat
5.1	Mengmonster	M02	Geen asbest

Beschrijving	Pleisterwerk plafonds
Omgeving	Binnen
Primaire drager	Plafond
Bindmiddel van materiaal	Gips - kalk
Gebondenheid op basis van bindmiddel	Niet-hechtgebonden
Hoeveelheid (oppervlakte - dikte - aantal)	• 100,00 m ² - 1,00 cm - 1 stuk
Totaal volume	1,00 m ³
Identificatiemethode	Vaststelling met monstername
Destructieve handeling voor identificatie	Nee
Opmerking	<p>Deze oppervlakte, volumes en gewichten zijn niet gemeten, maar geschat op basis van een benadering van het aanwezig pleisterwerk in alle plafonds (de opgegeven hoeveelheden mogen niet gebruikt worden als maatstaf van heffing).</p> <p>Staalname in volgende ruimtes :</p> <ul style="list-style-type: none">- Keuken- Hal slaapkamers- inkomhal <p>in de trappenhal en stookruimte zijn geen plafonds met pleisterwerk aanwezig, staalname dus niet mogelijk.</p>
