# Asbestinventarisatattest

Heuvelstraat 192/B2, 2620 Hemiksem

Attestnummer : 20250730-000321.000

Uitgegeven op : 30.07.2025

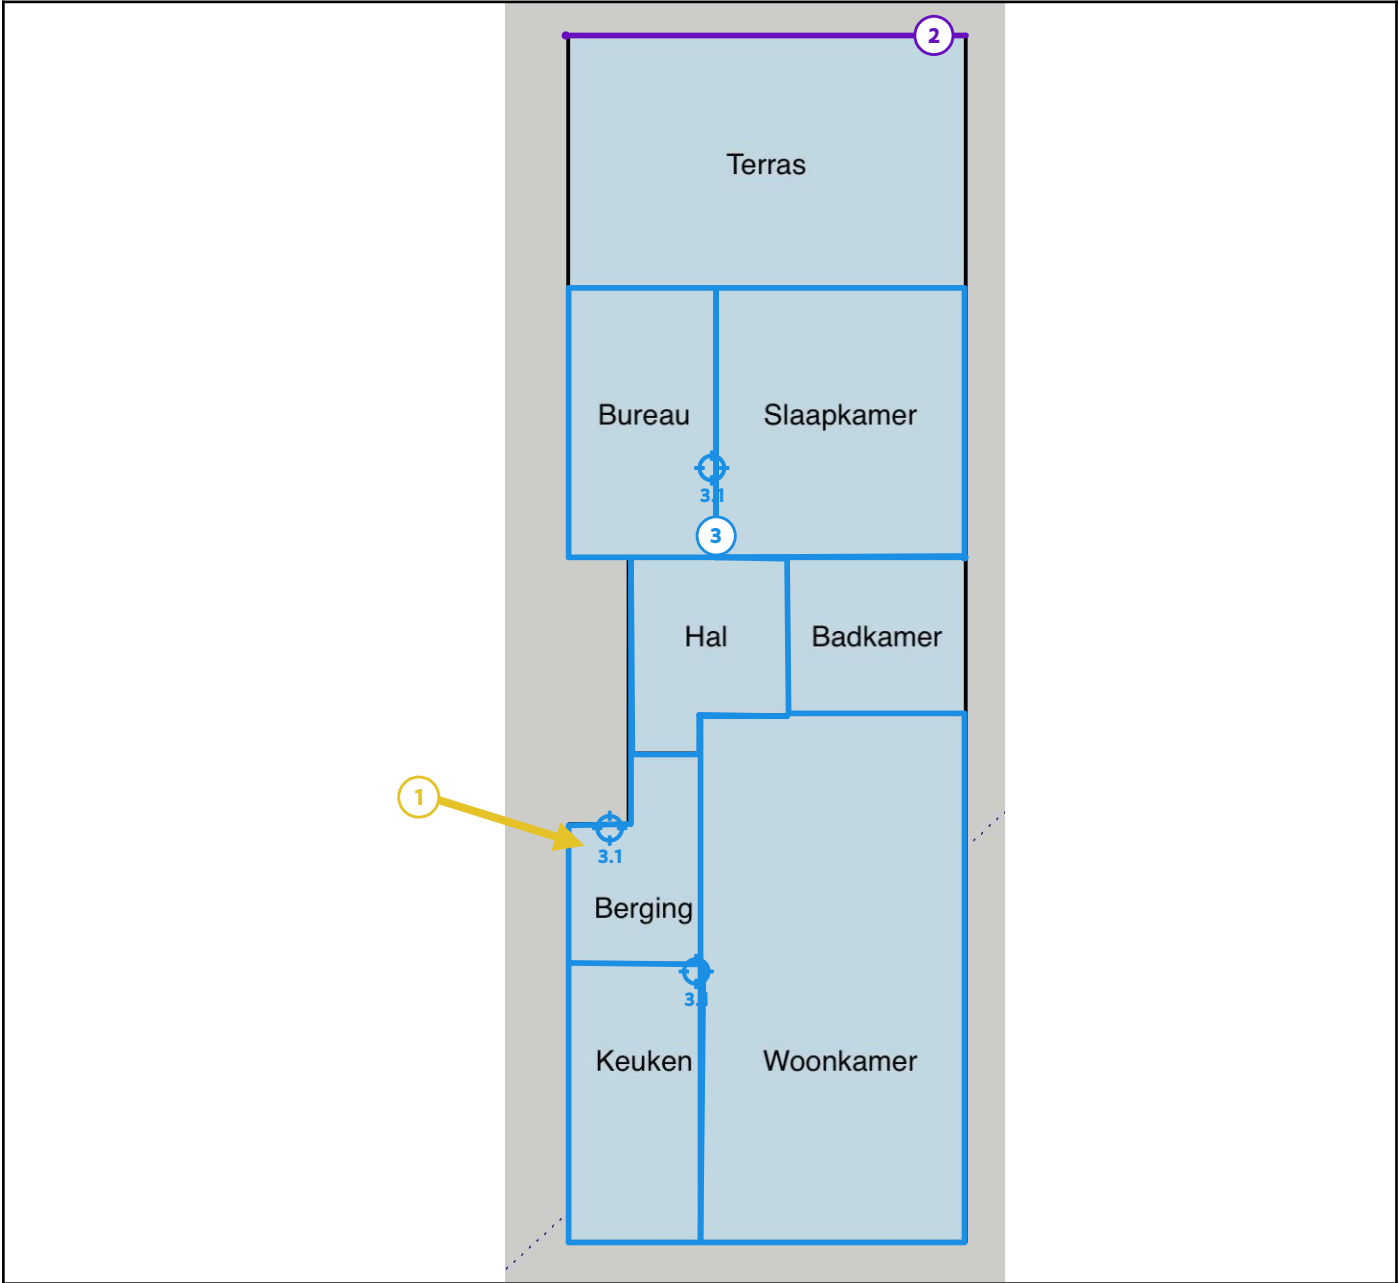
# Plan 1.1: Grondplan

| Beschrijving | Type | Actie |
|---|---|---|
| 1. Koker | Asbestmateriaal | Zorgvuldig beheren |
| 2. Dekstenen gemeenschappelijke muur | Advies | - |
| 3. Pleisterwerk muren | Geen asbest | - |

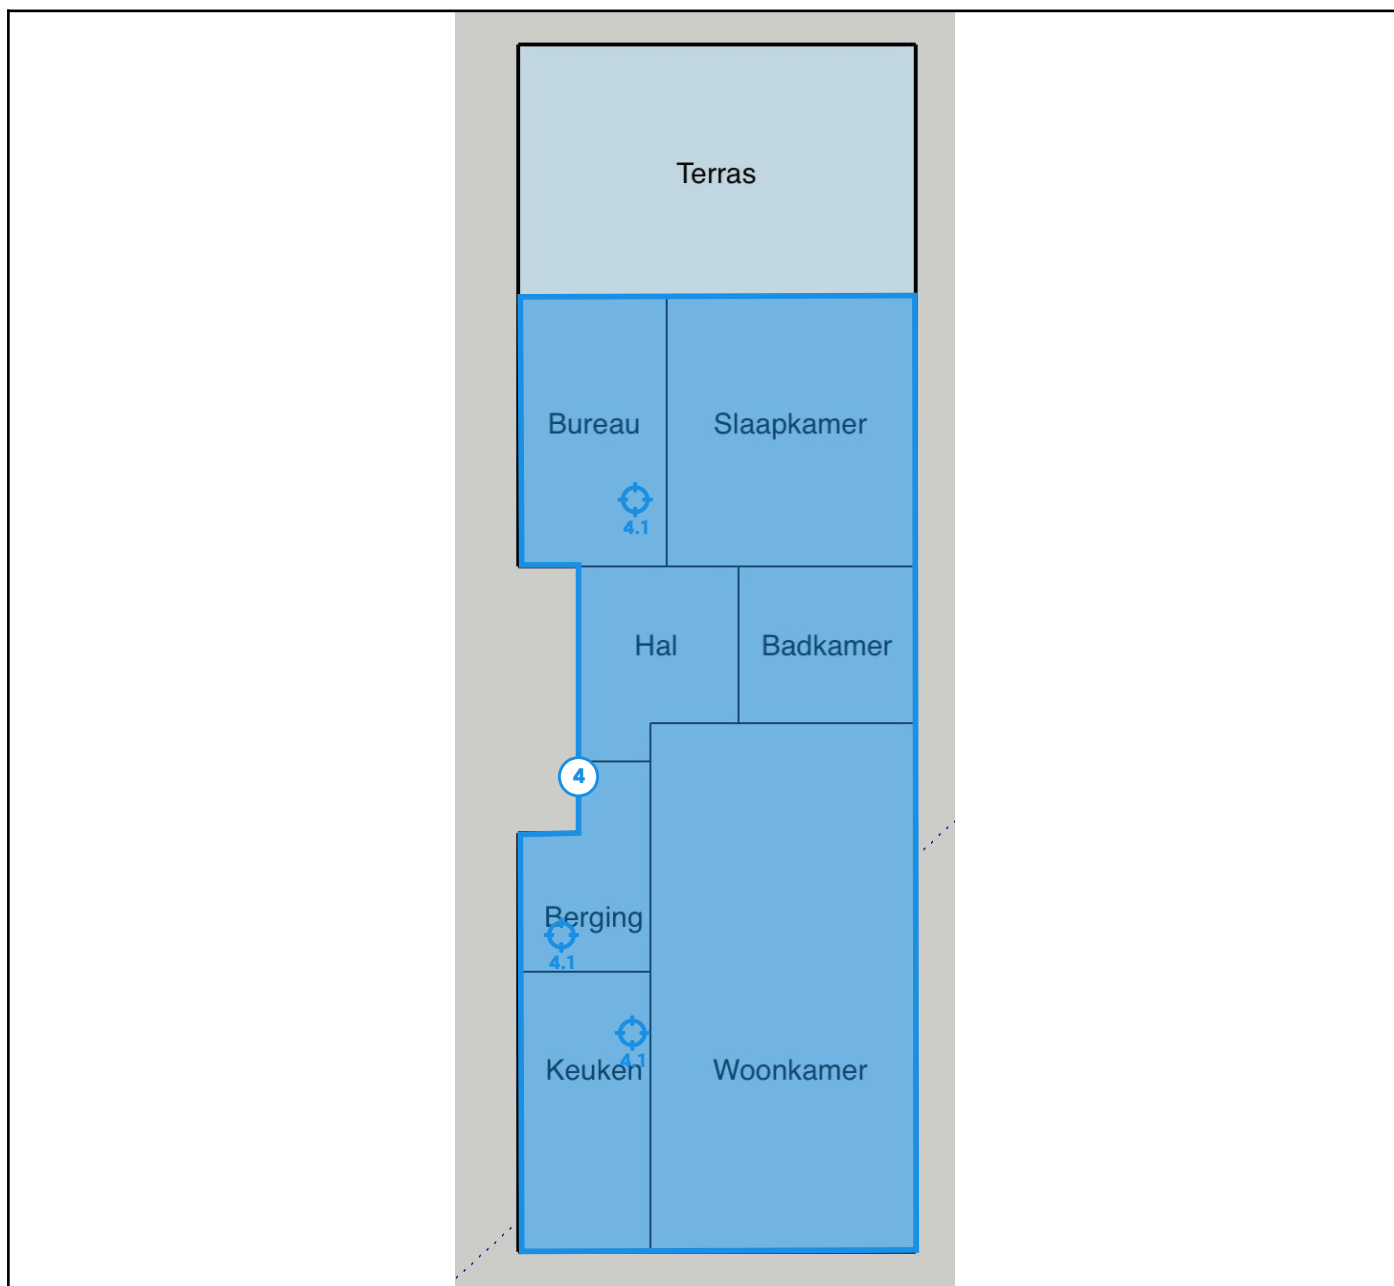
## Plan 1.2: Grondplan (vloeren en plafonds)

| Beschrijving | Type | Actie |
|---|---|---|
| 4. Pleisterwerk plafonds | Geen asbest | - |

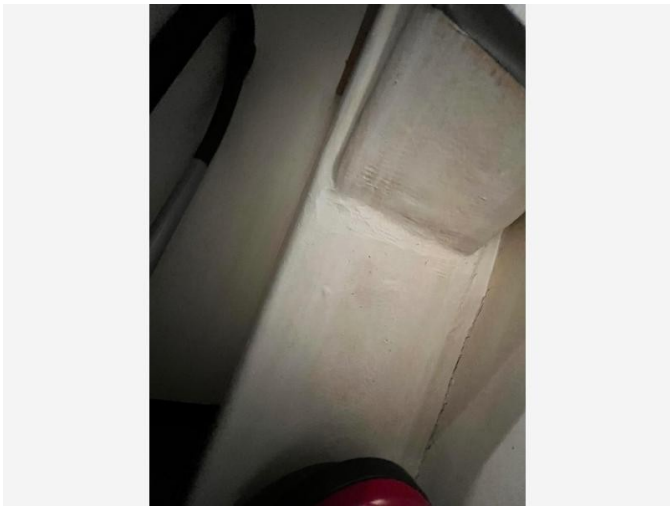
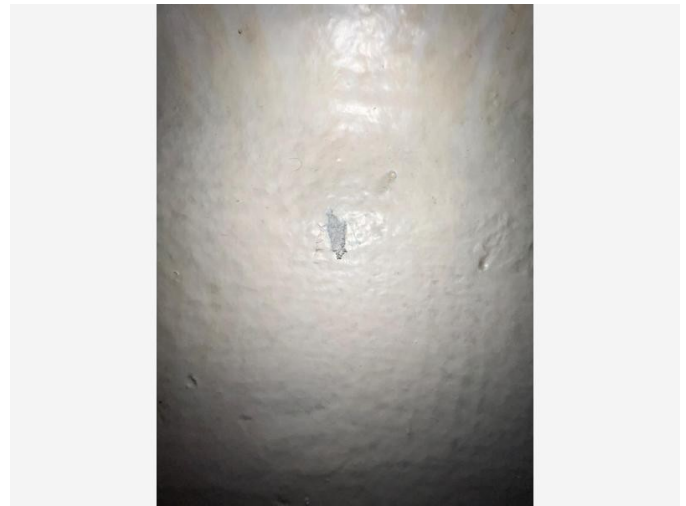
| Eindbeoordeling materiaalisico | Zeer laag materiaalisico en/of zeer lage kans op vezelvrijgave |

| Asbestsoort (vezeltype) | Crocidoliet aanwezig |
| Asbestconcentratie | Laag (< 50%) |
| Toestand van het materiaal | Onbeschadigd, niet verweerd |

| Beschrijving | Koker |
| Asbestmateriaal | Buis, koker, leiding, pijp, doorvoer |
| Bindmiddel van asbestmateriaal | Cement |

Het asbestmateriaal valt onder de mijlpaal van 2040.

Zorgvuldig beheren

- Zorg voor een veilig beheer. Vermijd het beschadigen van het asbestmateriaal. Controleer de toestand jaarlijks op wijzigingen.

- Eenvoudige handelingen: mag via doe-het-zelf of door werknemer(s) met opleidingsattest eenvoudige handelingen  
Raadpleeg de actuele wetgeving op de website van OVAM. Onder strikte voorwaarden kan het eventueel toegestaan zijn om deze toepassing zelf te verwijderen. het betreft namelijk een hechtgebonden toepassing in goede staat. tijdens het verwijderen mag de situatie niet wijzigen. Bij twijfel wordt echter sterk aangeraden om een erkende asbestverwijderaar te raadplegen. Zorg er bovendien voor dat u zich goed informeert via de websites van OVAM en andere officiële bronnen over de persoonlijke beschermingsmaatregelen die nodig zijn en de richtlijnen voor het veilig verwijderen van asbest.

- Eenvoudige handelingen: enkel door erkend asbestverwijderaar  
Indien de buis niet kan worden verwijderd zonder beschadiging van de buis zelf, wordt het aangeraden de buis te laten verwijderen door een erkend asbestverwijderaar.

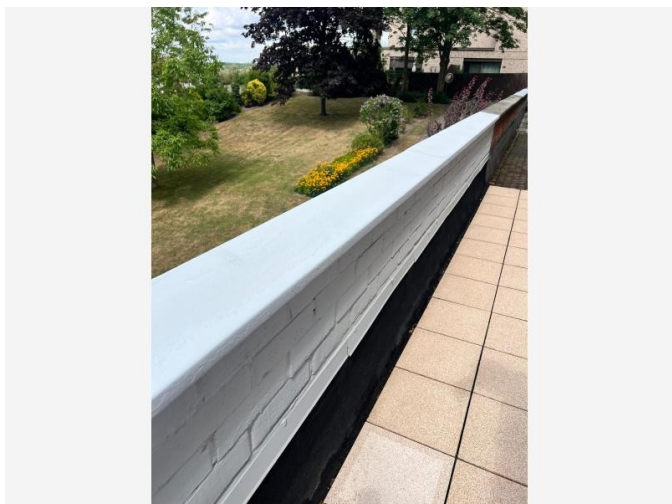
Betreft asbestverdachte dekstenen op een gemene scheidingsmuur.

| Identificatiemethode | Redelijk vermoeden |
| (Asbest)materiaal | Deksteen, muurkap - Hol |

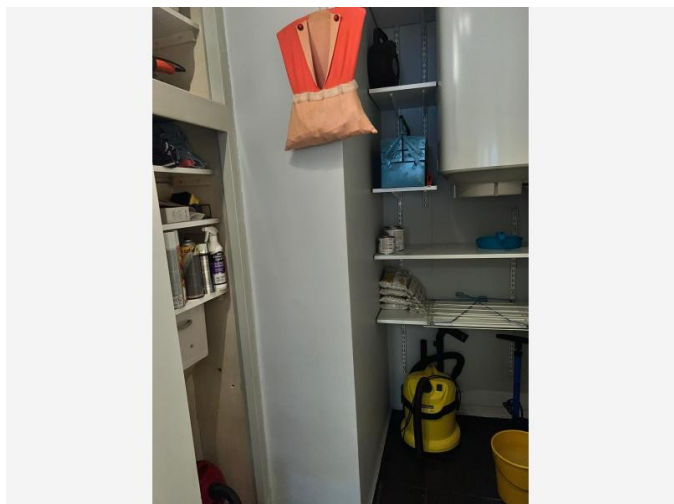
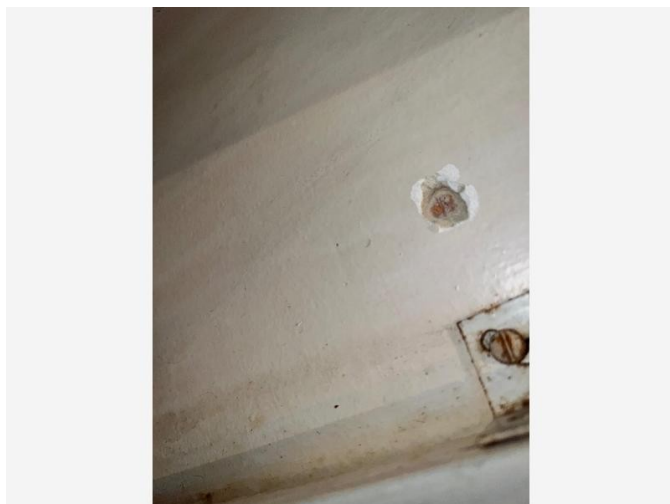
## Fiche 3: Pleisterwerk muren

Geen asbest

| # | Type | Referentie | Resultaat |
|---|---|---|---|
| 3.1 | Mengmonster | MM01 | Geen asbest |

| Beschrijving | Pleisterwerk muren |

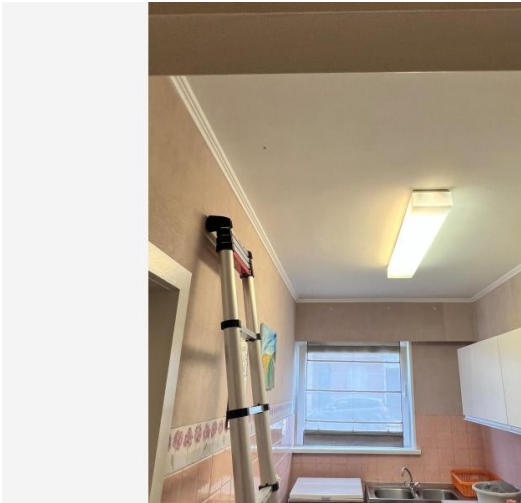
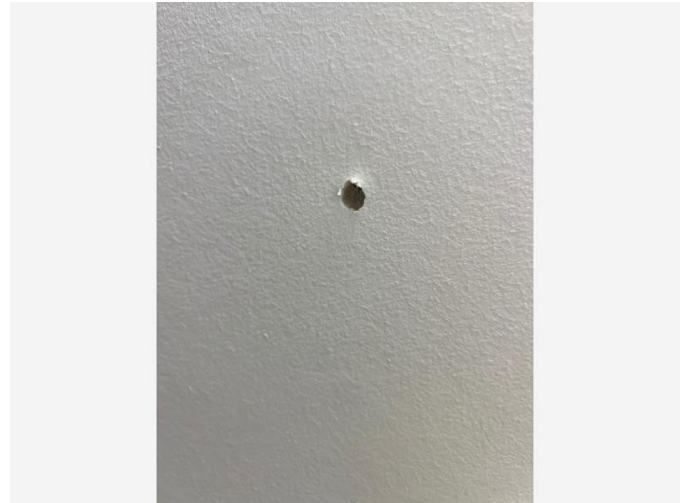
## Fiche 4: Pleisterwerk plafonds

Geen asbest

| # | Type | Referentie | Resultaat |
|---|---|---|---|
| 4.1 | Mengmonster | MM02 | Geen asbest |

| Beschrijving | Pleisterwerk plafonds |
