# Asbestinventarisatetest

Galgstraat 227, 1600 Sint-Pieters-Leeuw

Attestnummer : 20250908-000507.000

**Niet-asbestveilig**

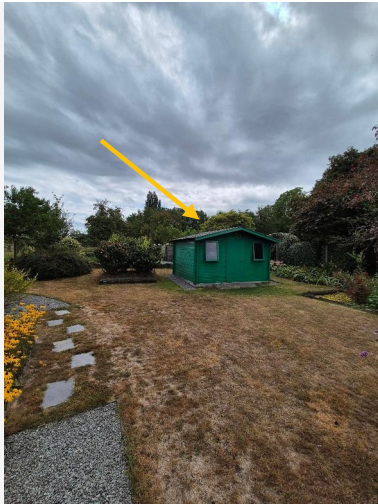
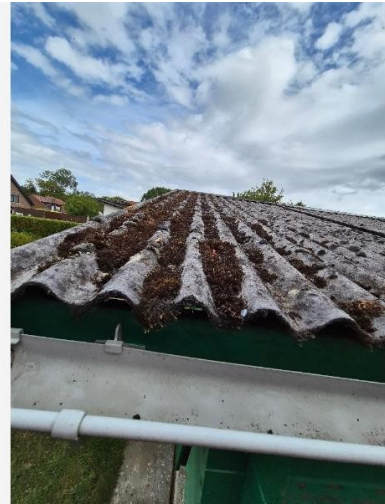
| Eindbeoordeling materiaalisico | Hoog materiaalisico en/of hoge kans op vezelvrijgave |

| Asbestsoort (vezeltype) | Crocidoliet aanwezig |
| Afschermingsgraad van het gehele materiaal | Geheel of deels (ook) vrij aan de binnenlucht |
| Toestand van het materiaal | Matig beschadigd, matig verweerd |

| Beschrijving | Golfplaat tuinberging |
| Asbestmateriaal | Dak- en gevelbekleding - Golfplaat |

**Dringend verwijderen**

- Verwijder dit asbestmateriaal zo snel mogelijk. Volg de toestand goed op.
- Hemelwater dat afspoelt van asbestcement daken of gevels kan asbestdeeltjes bevatten. Gebruik het enkel voor gesloten circuits (bv. spoelen toiletten). Reinig na het vervangen van het dak of de gevel de dakgoten en regenwaterput of -ton om asbesthoudend sediment of slib te verwijderen

- Eenvoudige handelingen: mag via doe-het-zelf of door werknemer(s) met opleidingsattest eenvoudige handelingen  
Deze toepassing kan een doe-het-zelf verwijderen indien dit op een veilige en correcte methode en met de juiste PBM's gebeurt. Wees goed op de hoogte betreffende de verpakking, transport en afvalverwerkingsregels van asbest. Gezien de gevaren van asbest, is het aangeraden (indien u niet de juiste kennis en ervaring heeft met de verwijdering van asbesthoudende materialen) om hiervoor een gespecialiseerde firma in te schakelen. Lees zeer aandachtig de toelichting achteraan het asbestattest voor verdere info of bekijk zeker onderstaande link: <https://ovam.vlaanderen.be/voorzorgsmaatregelen-bij-asbestverwijdering>

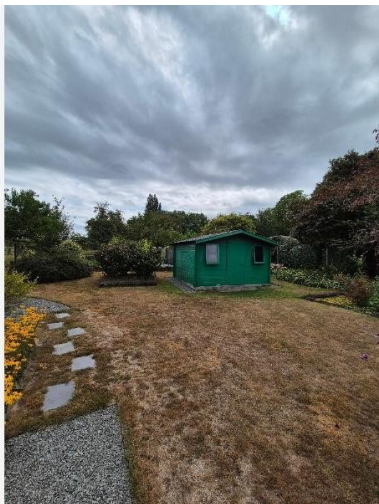
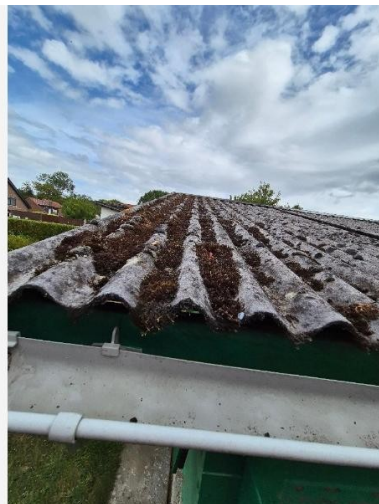
| Beschrijving | Mos op golfplaten |
| Type afvalstof | Betreft resten (contaminatie) van verwerking of beschadiging |
| Type resten (contaminatie) | <ul style="list-style-type: none"><li>Stof, deeltjes &lt; 4 mm, flinters, gruis (los, opliggend)</li></ul> |
| Bron van de resten | Korstmossen aanwezig op dak. |

**Dringend verwijderen**

- Scherm in afwachting van verwijdering het asbestafval af van luchtstromingen en verstoring: bijvoorbeeld door het te verpakken, te fixeren, af te dekken, signalisatie - afbakening aan te brengen, ....

- Eenvoudige handelingen: mag via doe-het-zelf of door werknemer(s) met opleidingsattest eenvoudige handelingen  
Deze toepassing kan een doe-het-zelf verwijderen indien dit op een veilige en correcte methode en met de juiste PBM's gebeurt. Wees goed op de hoogte betreffende de verpakking, transport en afvalverwerkingsregels van asbest. Gezien de gevaren van asbest, is het aangeraden (indien u niet de juiste kennis en ervaring heeft met de verwijdering van asbesthoudende materialen) om hiervoor een gespecialiseerde firma in te schakelen. Lees zeer aandachtig de toelichting achteraan het asbestattest voor verdere info of bekijk zeker onderstaande link: <https://ovam.vlaanderen.be/voorzorgsmaatregelen-bij-asbestverwijdering>

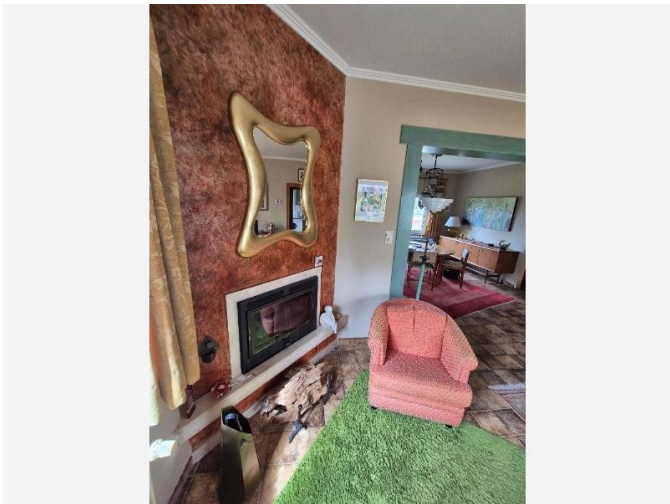
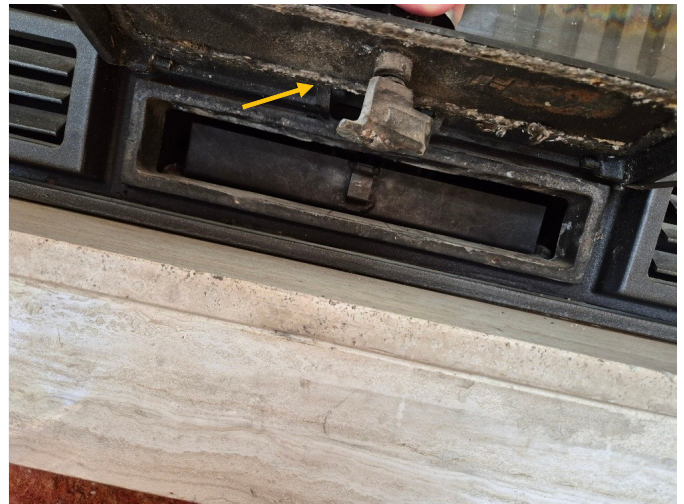
| Eindbeoordeling materiaalrisico | Verhoogd materiaalrisico en/of verhoogde kans op vezelvrijgave |

| Asbestsoort (vezeltype) | Alleen chrysotiel |
| Asbestconcentratie | Hoog ( $\geq 50\%$ ) |
| Toestand van het materiaal | Licht beschadigd, licht verweerd. Intact calciumsilicaatmateriaal of categorie III 'gebondenheid' |

| Beschrijving | Kachelkoord |
| Opmerking | De opgegeven hoeveelheid is bij benadering. In verwarmingstoestellen van voor 2001 is de kans bestaande dat er asbesthoudende onderdelen/ pakkingen gebruikt werden. Buiten de koord van het onderste luik welke zichtbaar was tijdens het onderzoek, kunnen er nog andere asbesthoudende onderdelen zijn welke niet zichtbaar waren maar kunnen intern wel aanwezig zijn. |

Verwijderen

- Verwijder dit asbestmateriaal zo snel mogelijk. Volg de toestand goed op.

- Eenvoudige handelingen: mag via doe-het-zelf of door werknemer(s) met opleidingsattest eenvoudige handelingen  
Deze toepassing kan een doe-het-zelf verwijderen indien dit op een veilige en correcte methode en met de juiste PBM's gebeurt. Wees goed op de hoogte betreffende de verpakking, transport en afvalverwerkingsregels van asbest. Gezien de gevaren van asbest, is het aangeraden (indien u niet de juiste kennis en ervaring heeft met de verwijdering van asbesthoudende materialen) om hiervoor een gespecialiseerde firma in te schakelen. Lees zeer aandachtig de toelichting achteraan het asbestattest voor verdere info of bekijk zeker onderstaande link: <https://ovam.vlaanderen.be/voorzorgsmaatregelen-bij-asbestverwijdering>

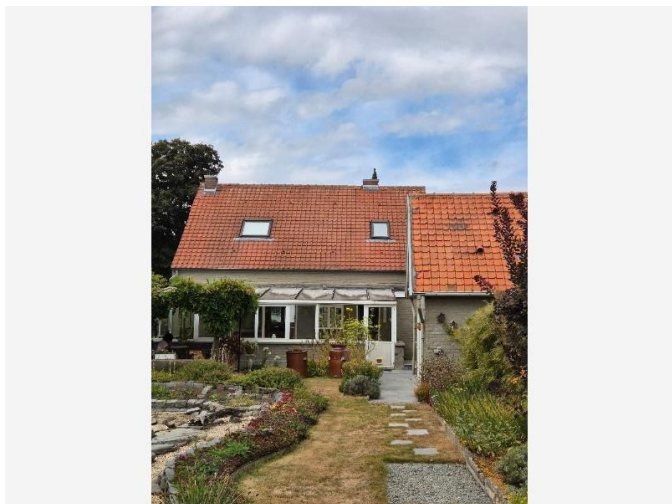
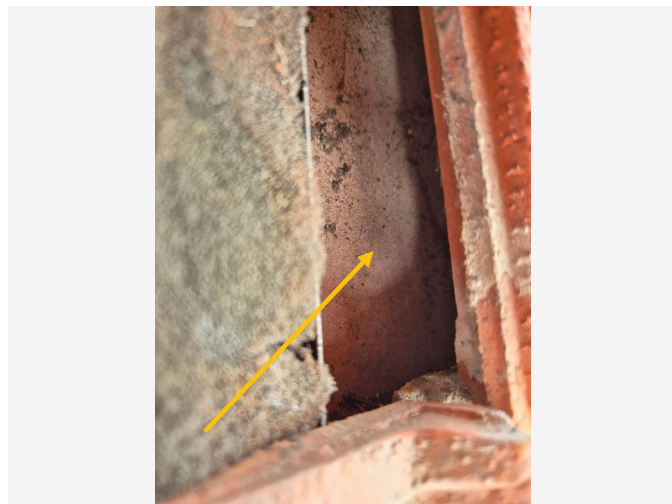
| Eindbeoordeling materiaalisico | Laag materiaalisico en/of verlaagde kans op vezelvrijgave |

| Asbestsoort (vezeltype) | Crocidoliet aanwezig |
| Toestand van het materiaal | Onbeschadigd, niet verweerd |

| Beschrijving | Onderdak |

Zorgvuldig beheren

- Zorg voor een veilig beheer. Vermijd het beschadigen van het asbestmateriaal. Controleer de toestand jaarlijks op wijzigingen.
- Hemelwater dat afspoelt van asbestcement daken of gevels kan asbestdeeltjes bevatten. Gebruik het enkel voor gesloten circuits (bv. spoelen toiletten). Reinig na het vervangen van het dak of de gevel de dakgoten en regenwaterput of -ton om asbesthoudend sediment of slib te verwijderen

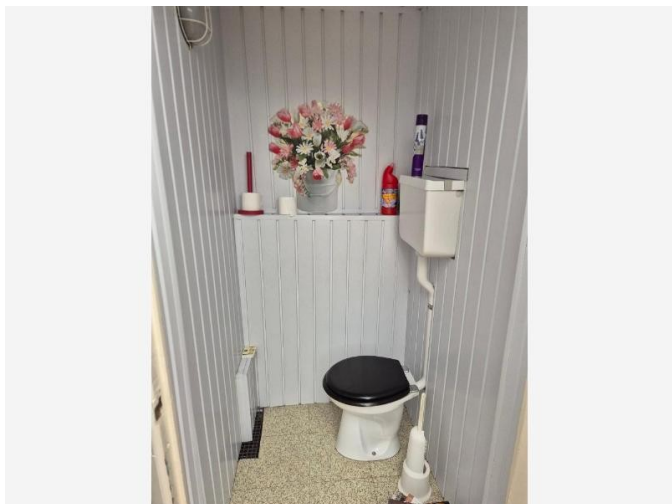
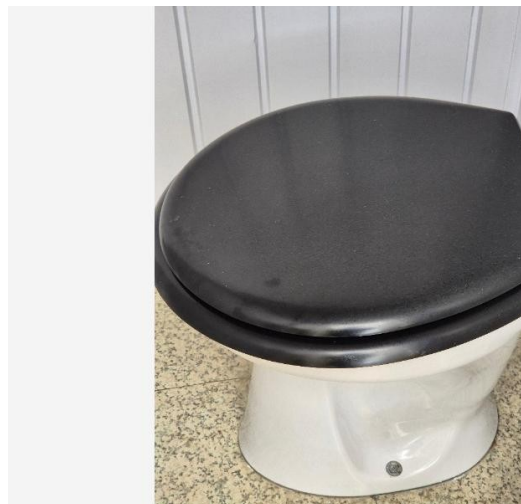
| Eindbeoordeling materiaalisico | Laag materiaalisico en/of verlaagde kans op vezelvrijgave |

| Asbestsoort (vezeltype) | Crocidoliet aanwezig |
| Toestand van het materiaal | Onbeschadigd, niet verweerd |

| Beschrijving | WC-bril |

Zorgvuldig beheren

- Zorg voor een veilig beheer. Vermijd het beschadigen van het asbestmateriaal. Controleer de toestand jaarlijks op wijzigingen.

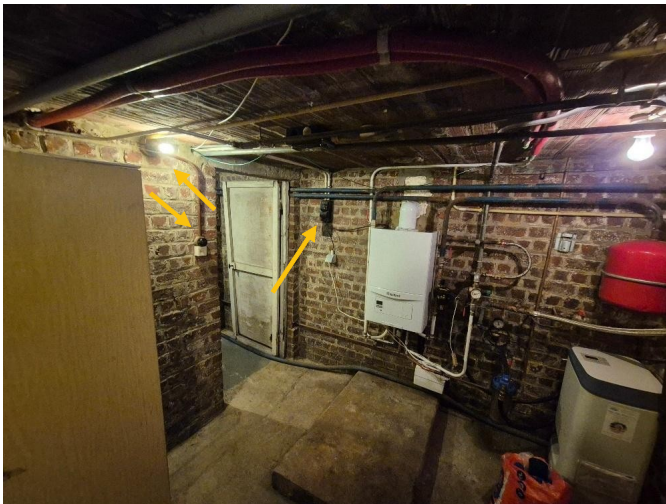
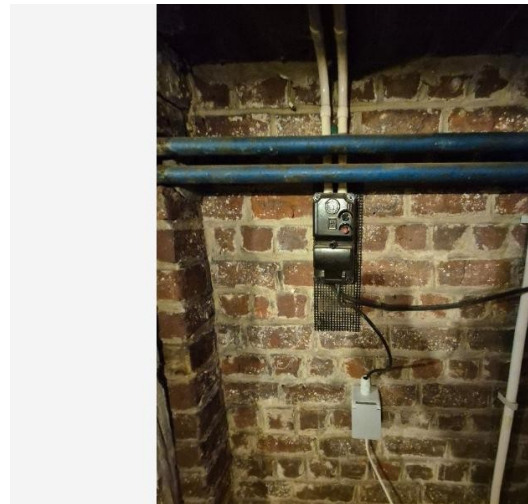
| Eindbeoordeling materiaalrisico | Laag materiaalrisico en/of verlaagde kans op vezelvrijgave |

| Asbestsoort (vezeltype) | Crocidoliet aanwezig |
| Toestand van het materiaal | Onbeschadigd, niet verweerd |

| Beschrijving | Bakeliet schakelmateriaal |

Zorgvuldig beheren

- Zorg voor een veilig beheer. Vermijd het beschadigen van het asbestmateriaal. Controleer de toestand jaarlijks op wijzigingen.

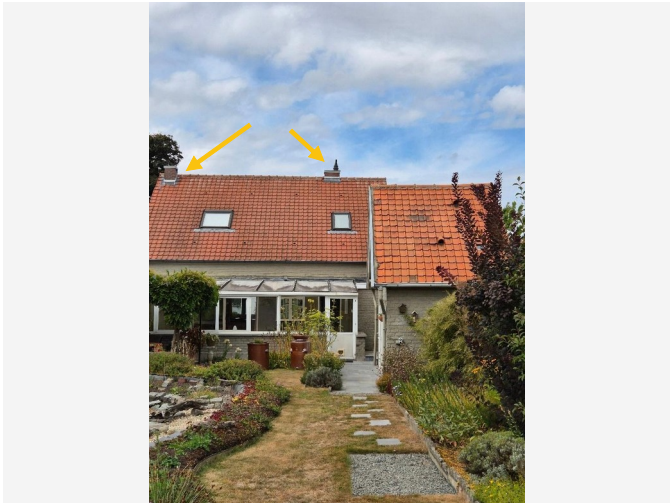
*Situeringsfoto*

### Permanente beperking

**Reden:** Het te onderzoeken materiaal situeert zich hoger dan 3,50 m te rekenen vanaf een veilige ondergrond

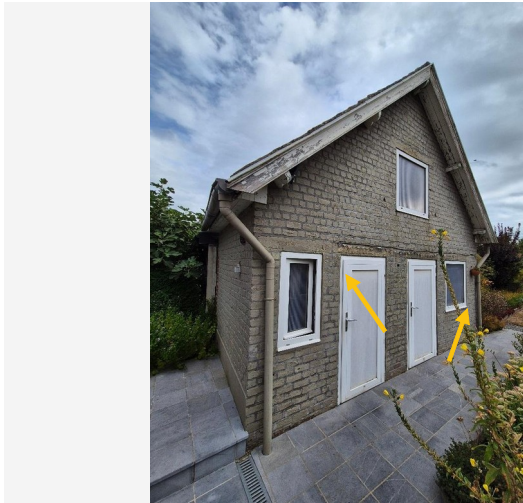
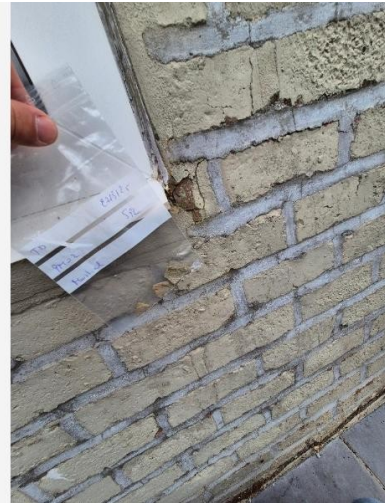
## Fiche 12: Mastiek rond ramen tuinberging

Geen asbest

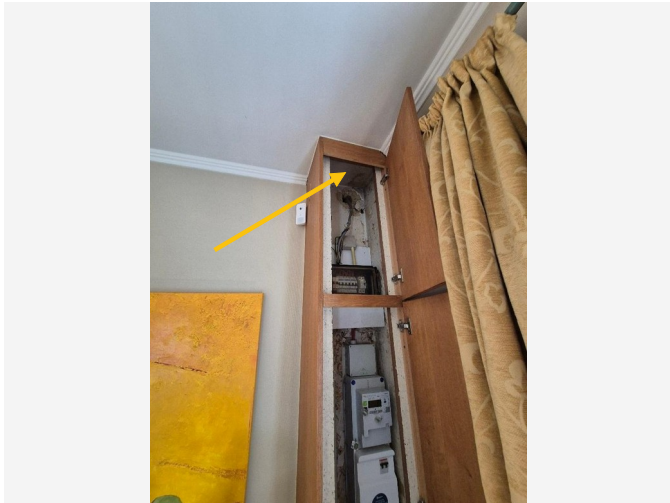
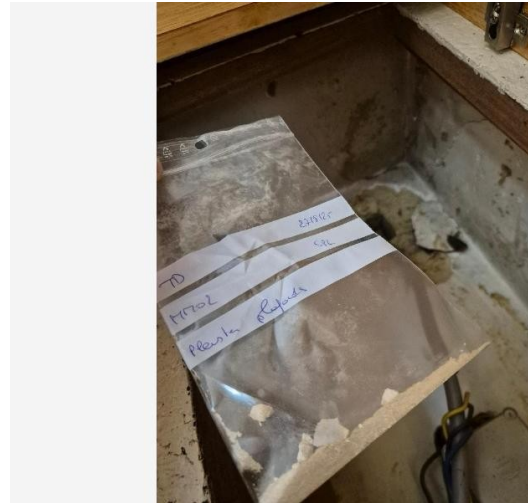
## Fiche 13: Pleisterwerk plafonds

Geen asbest

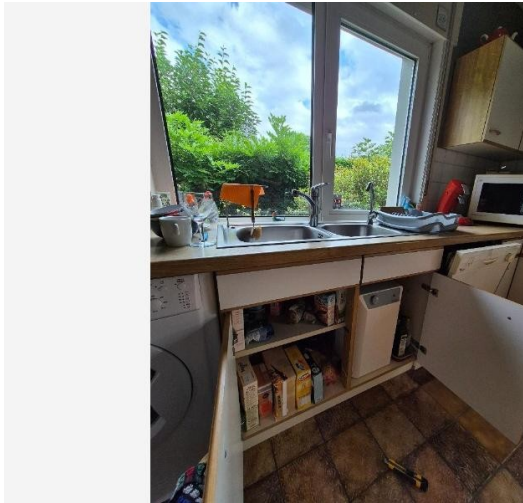
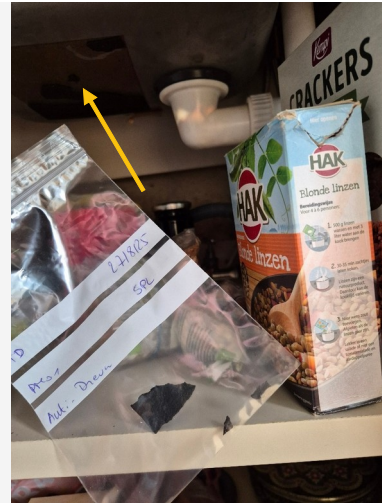
## Fiche 14: Anti-dreun

Geen asbest

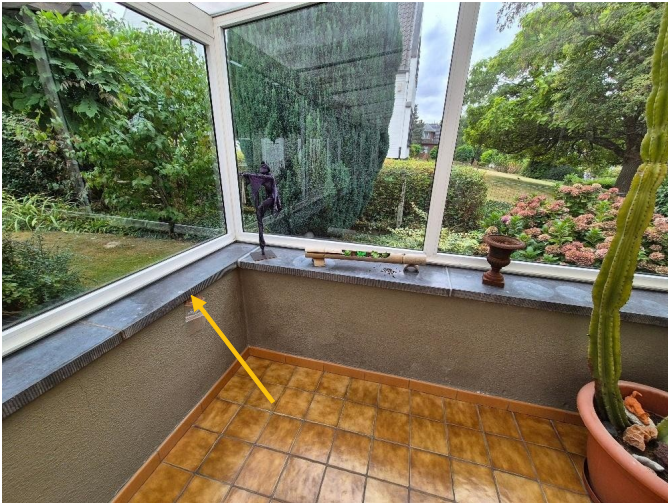
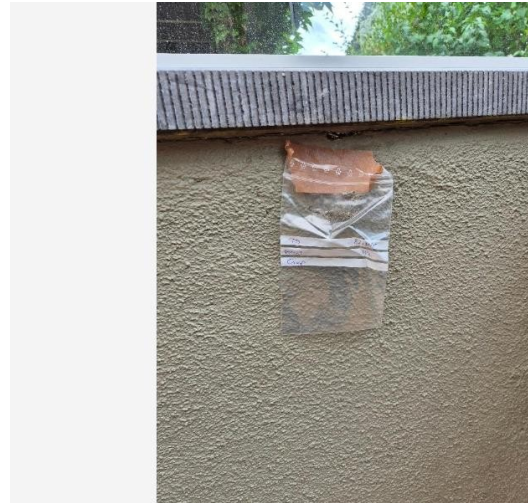
## Fiche 15: Cementering/ crepi

Geen asbest

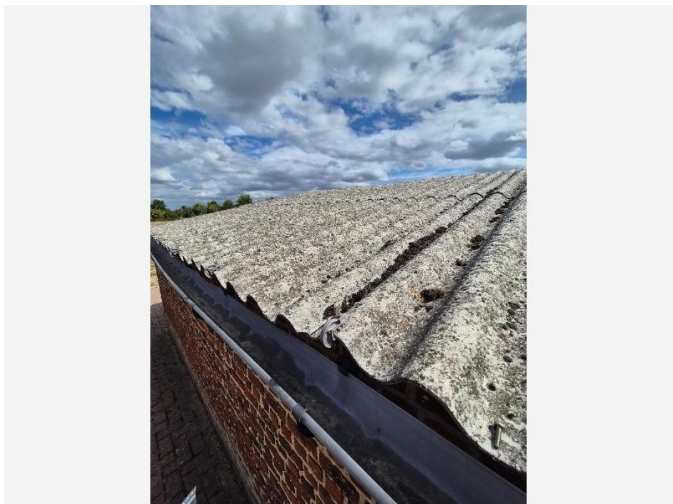
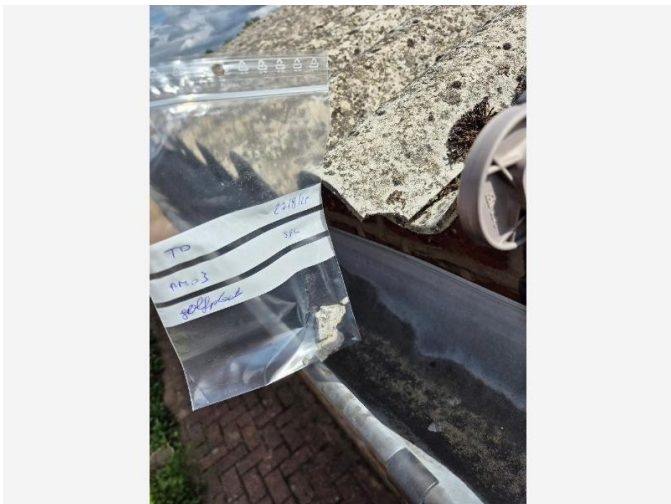
# Fiche 16: Golfplaten dak garage

Geen asbest
