# Asbestinventarisatattest

Ertbruggelaan 64, 2100 Antwerpen

Attestnummer : 20250916-000451.000

Uitgegeven op : 16.09.2025

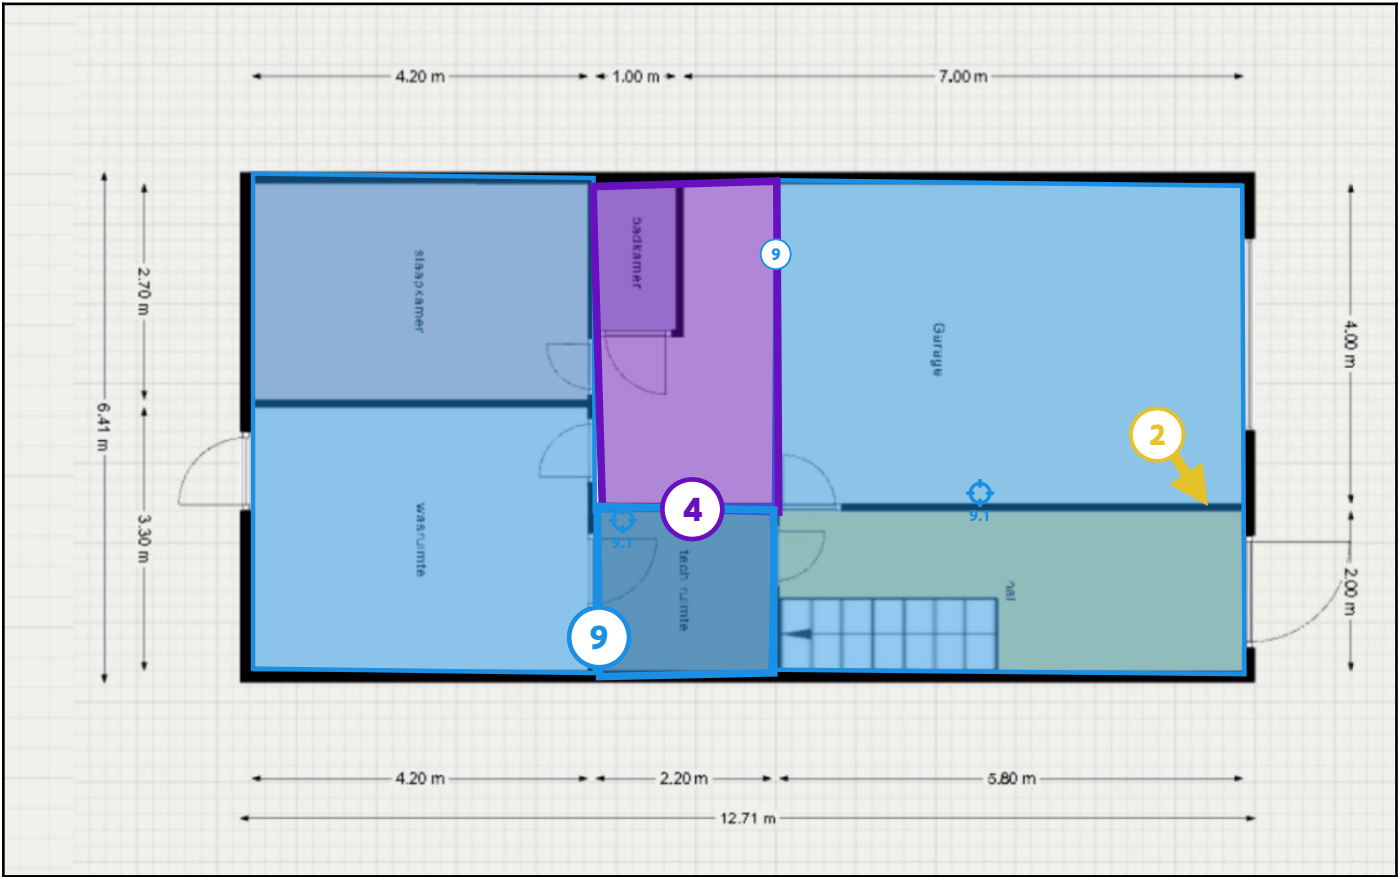
# Plan 1.2: Grondplan glv

| Beschrijving | Type | Actie |
|---|---|---|
| 2. Zekeringkast | Asbestmateriaal | Zorgvuldig beheren |

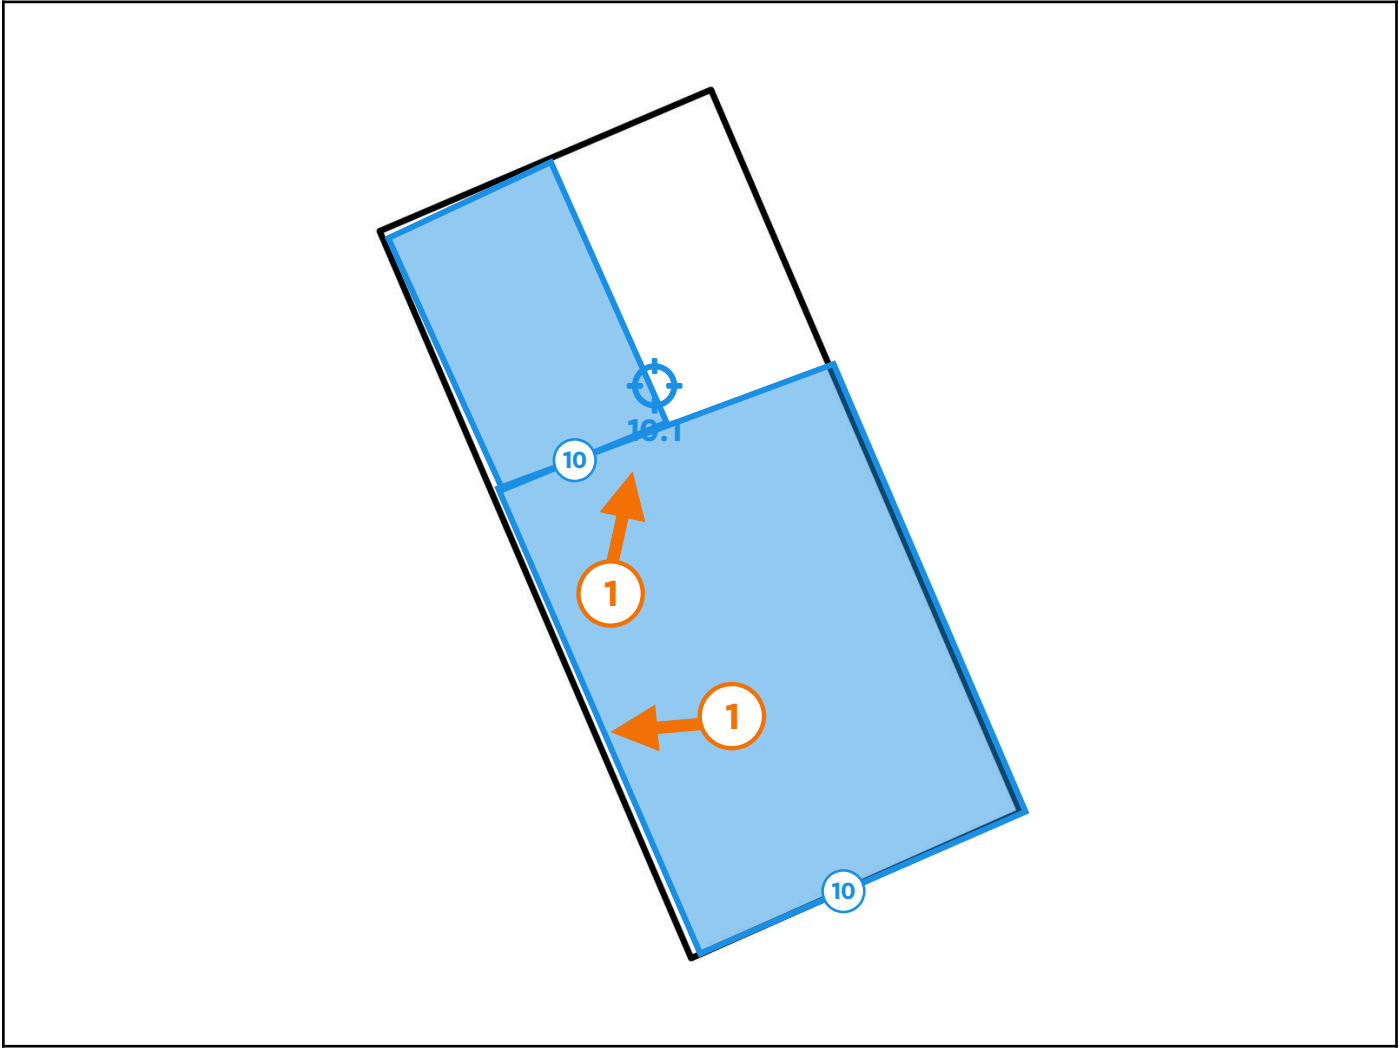
# Plan 1.7: Dakplan

| Beschrijving | Type | Actie |
|---|---|---|
| 1. Rookgaskanaal | Asbestmateriaal | Verwijderen |

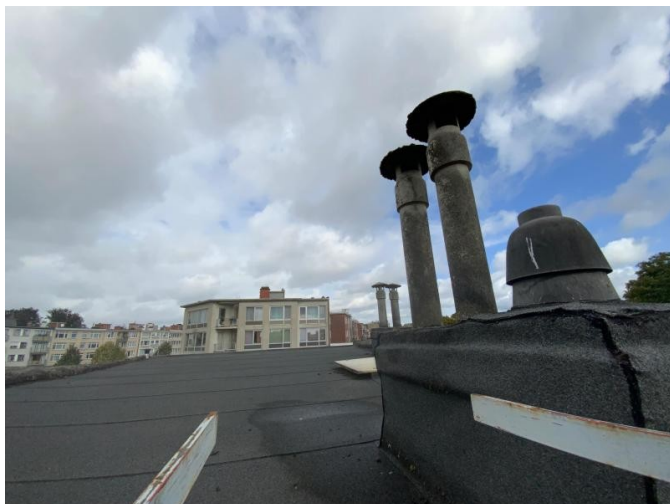
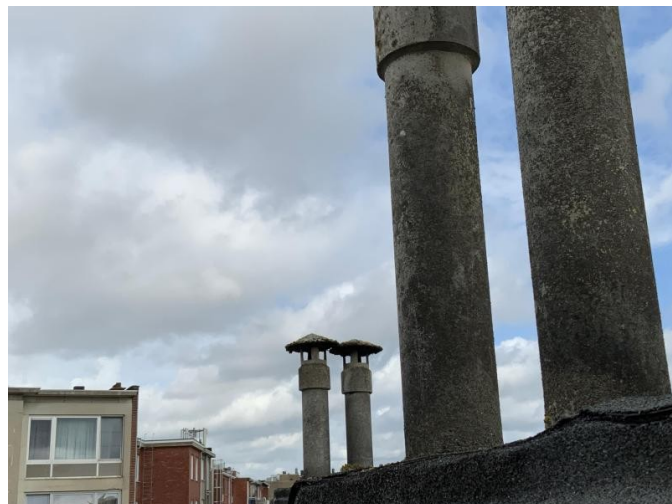
| Fiche 1: Rookgaskanaal..... | 16 |

Het asbestmateriaal valt onder de mijlpaal van 2034.

| Eindbeoordeling materiaalrisico | Verhoogd materiaalrisico en/of verhoogde kans op vezelvrijgave |

| Asbestsoort (vezeltype) | Crocidoliet aanwezig |
| Toestand van het materiaal | Licht beschadigd, licht verweerd. Intact calciumsilicaatmateriaal of categorie III 'gebondenheid' |

| Beschrijving | Rookgaskanaal |
| Hoeveelheid (lengte - omtrek - dikte - aantal) | <ul style="list-style-type: none"><li>• 6,00 m - 15,00 cm - 0,80 cm - 1 stuk</li></ul> |

- Verwijder dit asbestmateriaal zo snel mogelijk. Volg de toestand goed op.

- Eenvoudige handelingen: mag via doe-het-zelf of door werknemer(s) met opleidingsattest eenvoudige handelingen  
Deze toepassing kan het veiligst verwijderd worden met eenvoudige handelingen door een professional die beschikt over het opleidingsattest 'Asbestverwijdering eenvoudige handelingen'. Bij het verwijderen moet steeds rekening worden gehouden met alle milieu- en veiligheidsvoorschriften.

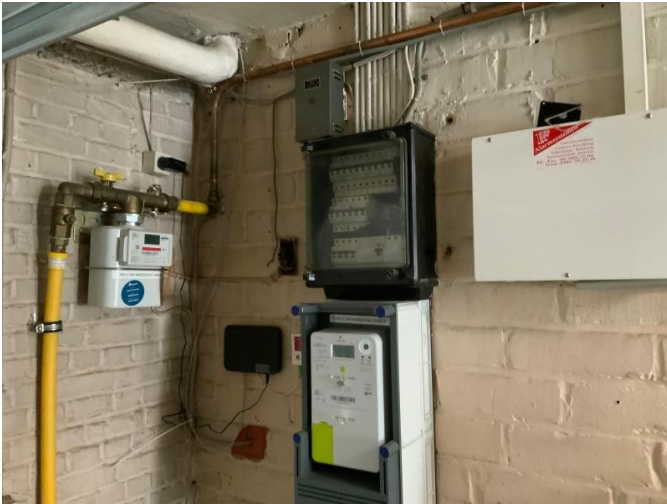
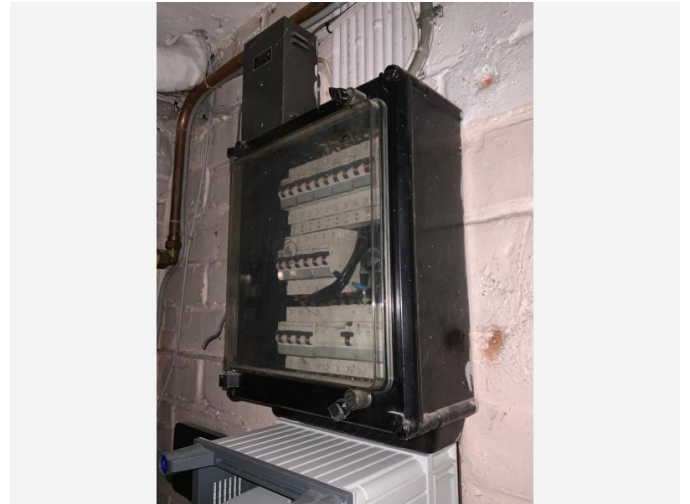
| Fiche 2: Zekeringkast..... | 19 |

Het asbestmateriaal valt onder de mijlpaal van 2040.

| Eindbeoordeling materiaalrisico | Laag materiaalrisico en/of verlaagde kans op vezelvrijgave |

| Asbestsoort (vezeltype) | Crocidoliet aanwezig |
| Toestand van het materiaal | Onbeschadigd, niet verweerd |

| Beschrijving | Zekeringkast |
| Asbestmateriaal | Plaat, paneel, tablet - Type Bakeliet |

- Zorg voor een veilig beheer. Vermijd het beschadigen van het asbestmateriaal. Controleer de toestand jaarlijks op wijzigingen.

- Eenvoudige handelingen: mag via doe-het-zelf of door werknemer(s) met opleidingsattest eenvoudige handelingen  
De bakelieten elektriciteitskast moet verwijderd worden door een professional die een elektrische opleiding heeft gevolgd. Bij het verwijderen moet steeds rekening worden gehouden met alle milieu- en veiligheidsvoorschriften.

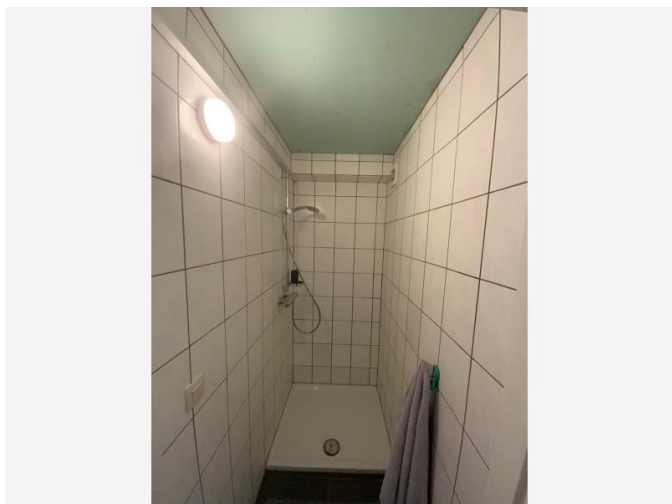
Vrije foto

Overige binnenwanden zijn uitgevoerd met metselwerk of wandtegels of gipskartonplaten

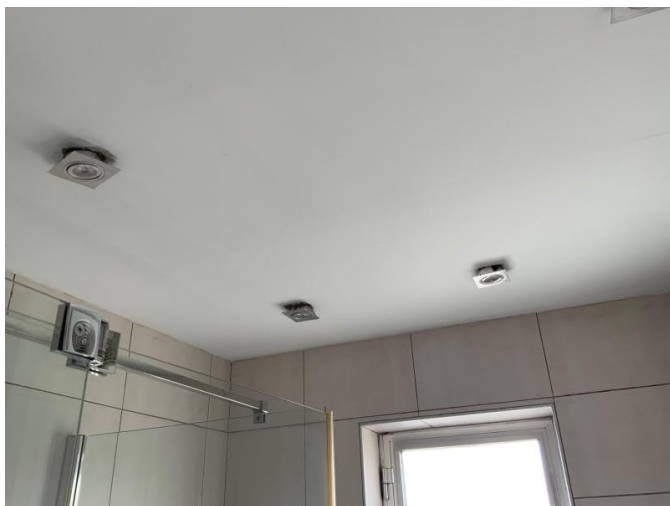
Vrije foto

Overige plafonds zijn uitgevoerd met gipskartonplaten of betonnen welfsels of houtwerk of pvc

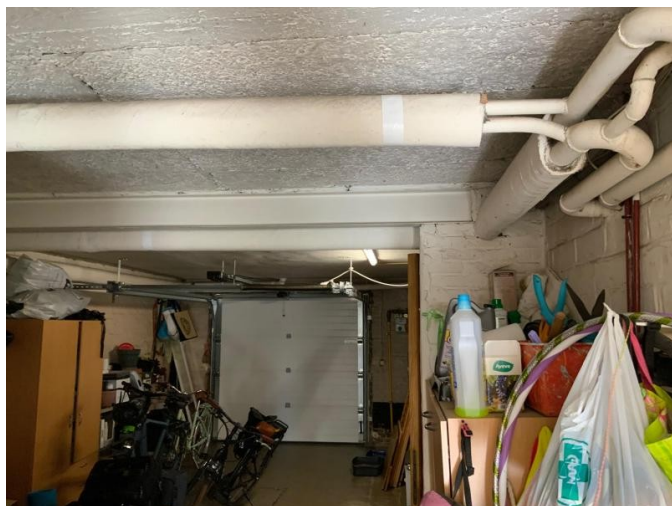
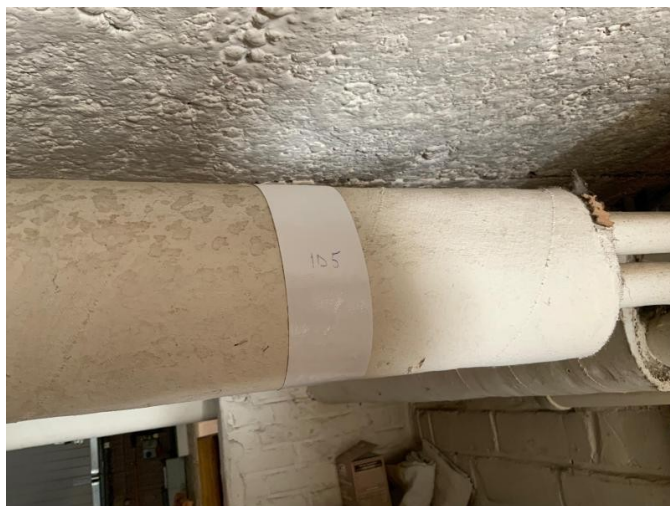
## Fiche 5: Leiding isolatie recht

Geen asbest

| # | Type | Referentie | Resultaat |
|---|---|---|---|
| 5.1 | Mengmonster | ID5 | Geen asbest |

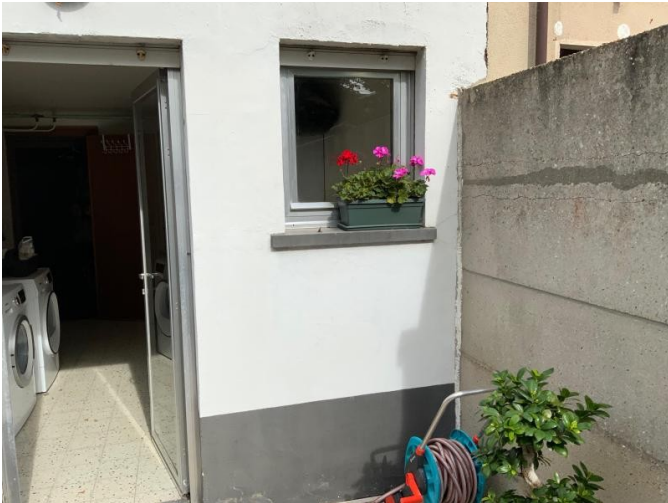
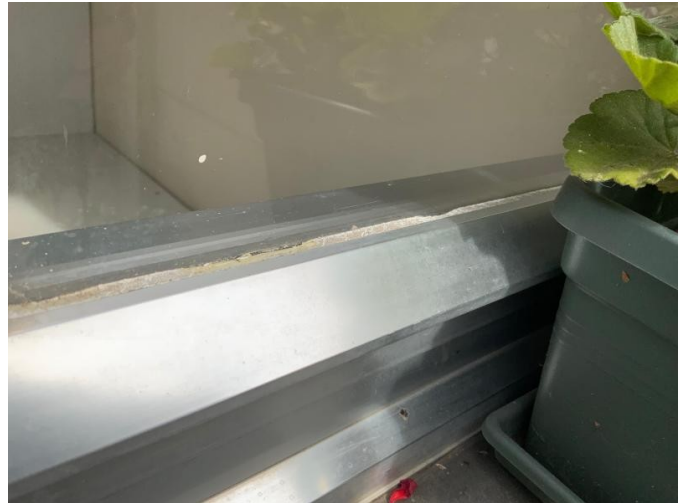
## Fiche 6: Mastiek raam/deur

Geen asbest

| # | Type | Referentie | Resultaat |
|---|---|---|---|
| 6.1 | Puntmonster | ID4 | Geen asbest |

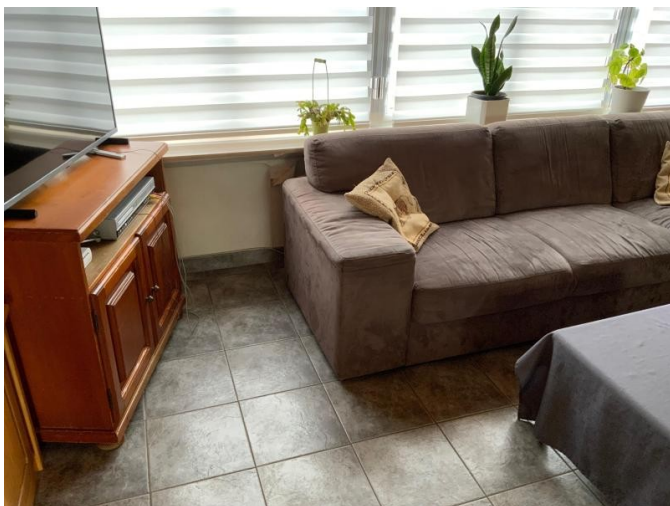
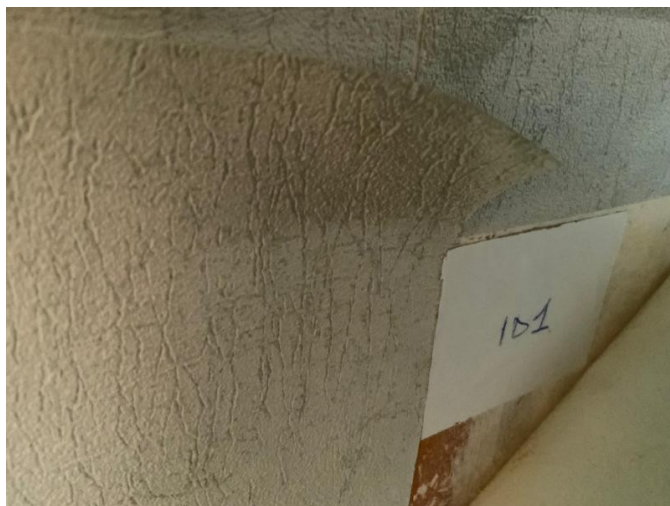
## Fiche 7: Pleisterwerk muur

Geen asbest

| # | Type | Referentie | Resultaat |
|---|---|---|---|
| 7.1 | Mengmonster | ID1 | Geen asbest |

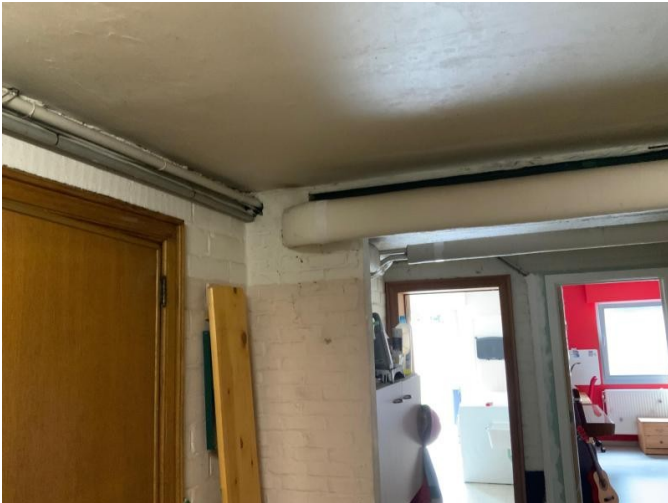
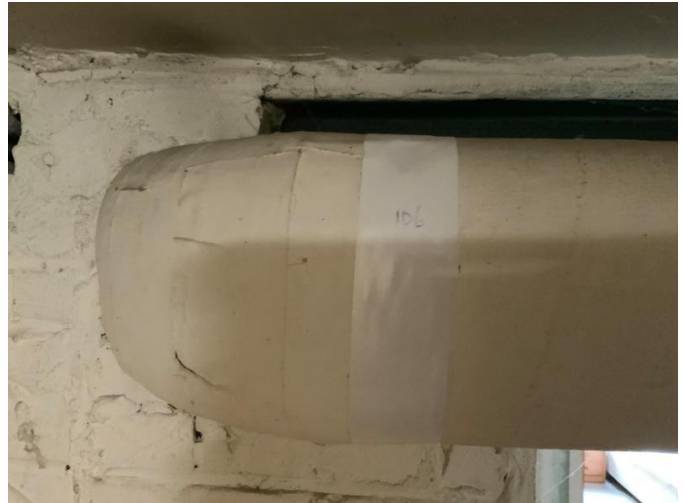
## Fiche 8: Leiding isolatie bocht

Geen asbest

| # | Type | Referentie | Resultaat |
|---|---|---|---|
| 8.1 | Mengmonster | ID6 | Geen asbest |

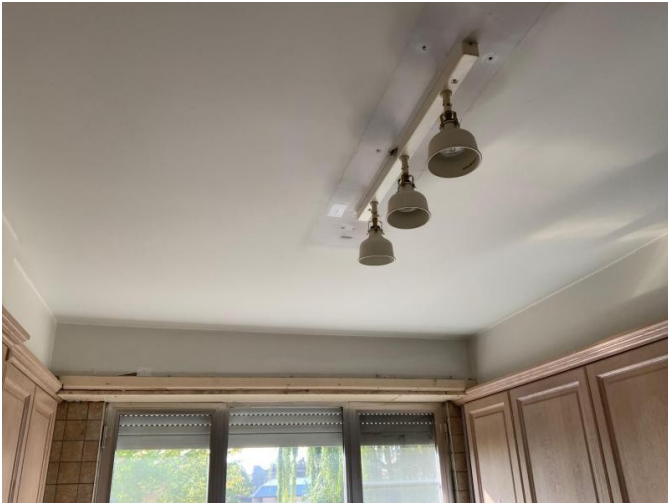
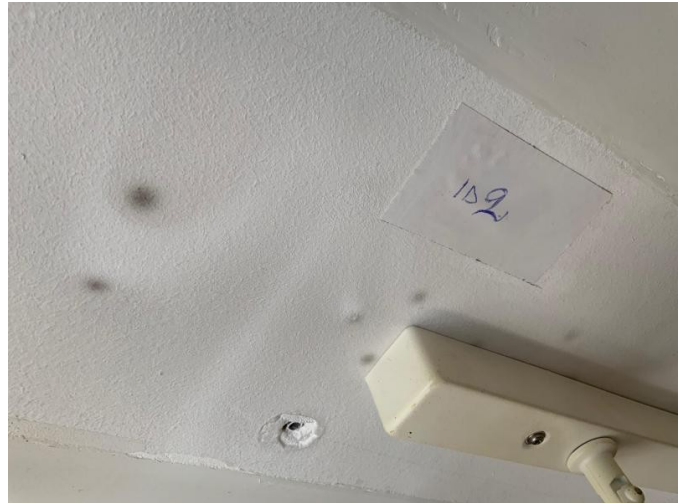
## Fiche 9: Pleisterwerk plafond

Geen asbest

| # | Type | Referentie | Resultaat |
|---|---|---|---|
| 9.1 | Mengmonster | ID2 | Geen asbest |

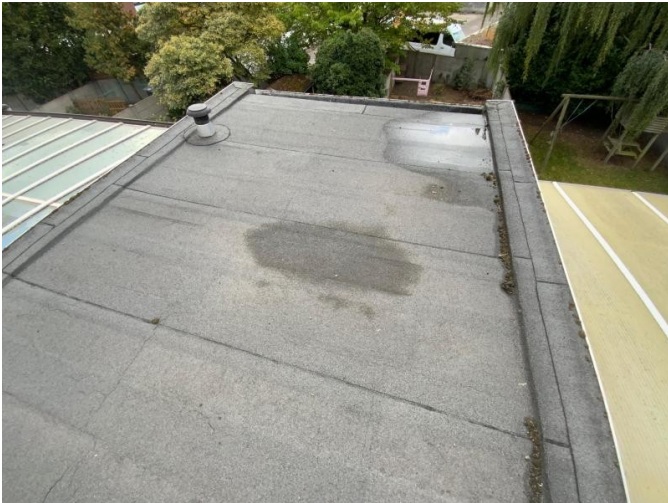
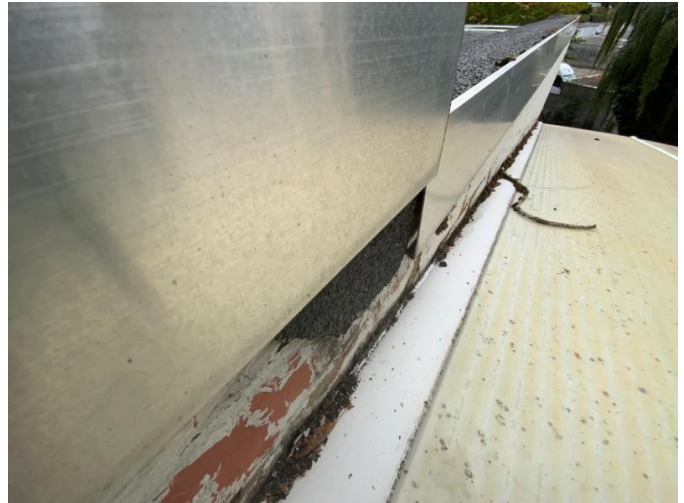
## Fiche 10: Dakbedekking roofing platdak

Geen asbest

| # | Type | Referentie | Resultaat |
|---|---|---|---|
| 10.1 | Puntmonster | ID3 | Geen asbest |
