# Asbestinventarisatetest

Stommehoevenstraat 51, 2160 Wommelgem

Attestnummer : 20231025-000280.000

Uitgegeven op : 25.10.2023

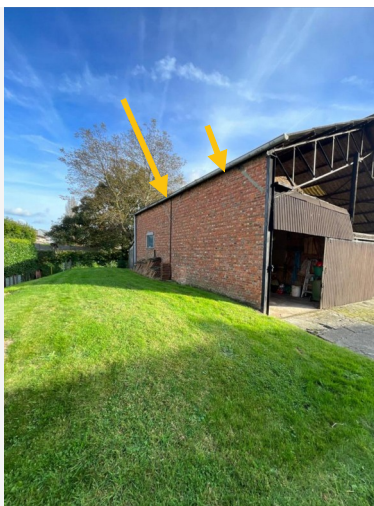
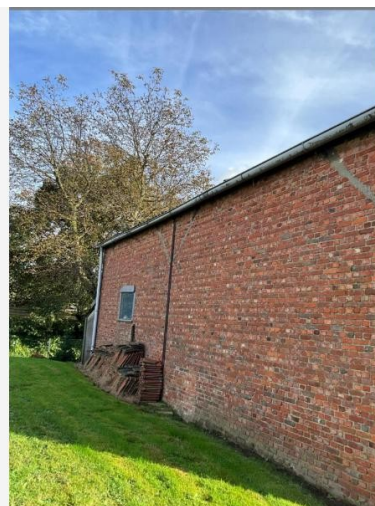
**Dringend verwijderen**

| Beschrijving | Gebouw 2, dakgoot, sediment |
| Bron van de resten | Gecontamineerd slib in dakgoot. |
| Gebondenheid resten | Niet hecht |
| Hoeveelheid (gewicht - aantal) | <ul style="list-style-type: none"><li>• 6,00 kg - 1 stuk</li></ul> |

- Verwijder het asbestafval.

- Eenvoudige handelingen: enkel door erkend asbestverwijderaar  
U kan gecontamineerde slib afgraven en laten ophalen door erkende afvalophaler.

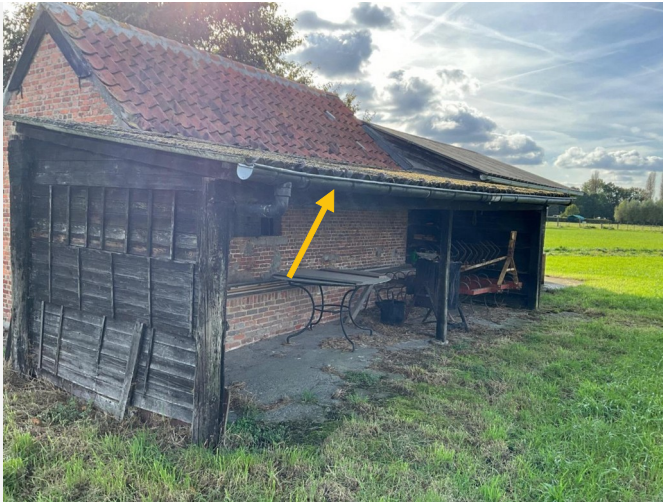
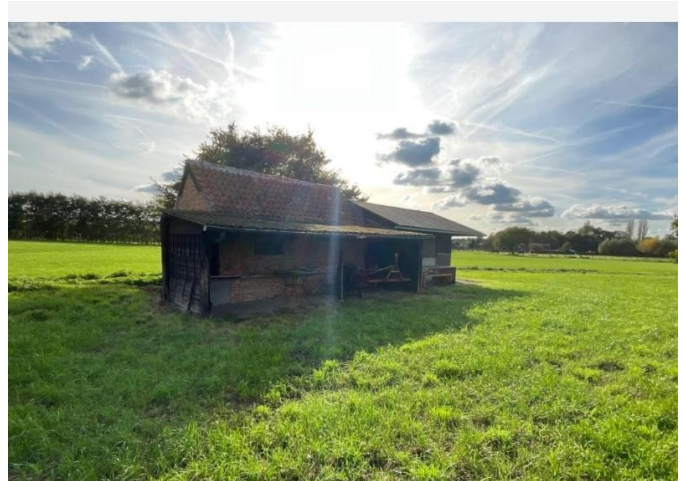
## Fiche 2: gebouw 4, dakgoot, sediment golfplaat

**Dringend verwijderen**

| Beschrijving | gebouw 4, dakgoot, sediment golfplaat |
| Bron van de resten | gecontamineerd slib in dakgoot. |
| Gebondenheid resten | Niet hecht |
| Hoeveelheid (gewicht - aantal) | <ul style="list-style-type: none"><li>• 3,00 kg - 1 stuk</li></ul> |

- Verwijder het asbestafval.
- Vermijd het bewerken of het intensief betreden (belopen, rijden, ...) van de verontreinigde zone. Is dit niet mogelijk vraag dan advies aan een erkend bodemsaneringsdeskundige voor verdere maatregelen.

- Eenvoudige handelingen: mag via doe-het-zelf of door werknemer(s) met opleidingsattest eenvoudige handelingen  
U kan gecontamineerde slib afgraven en laten ophalen door erkende afvalophaler.  
Gebruik steeds juiste en persoonlijke bescherming.

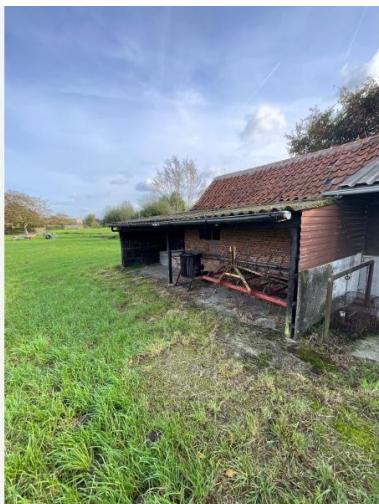
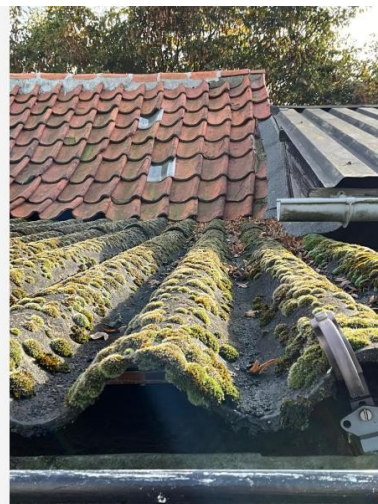
Het asbestmateriaal valt onder de mijlpaal van 2034.

Verwijderen

| Eindbeoordeling materiaalisico | Verhoogd materiaalisico en/of verhoogde kans op vezelvrijgave |

| Asbestsoort (vezeltype) | Crocidoliet aanwezig |
| Toestand van het materiaal | Matig beschadigd, matig verweerd |

| Beschrijving | Gebouw 4, golfplaten afdak |
| Hoeveelheid (oppervlakte - aantal) | • 9,00 m <sup>2</sup> - 1 stuk |

- Zorg voor een veilig beheer. Vermijd het beschadigen van het asbestmateriaal. Controleer de toestand jaarlijks op wijzigingen.
- Verwijder dit asbestmateriaal zo snel mogelijk. Volg de toestand goed op.
- Hemelwater dat afspoelt van asbestcement daken of gevels kan asbestdeeltjes bevatten. Gebruik het enkel voor gesloten circuits (bv. spoelen toiletten). Reinig na het vervangen van het dak of de gevel de dakgoten en regenwaterput of -ton om asbesthoudend sediment of slib te verwijderen

- Eenvoudige handelingen: mag via doe-het-zelf of door werknemer(s) met opleidingsattest eenvoudige handelingen  
Hechtgebonden, u kan deze toepassing zelf verwijderen. Fixeren, verwijderen zonder breuken, dubbel verpakken en afvoeren naar het containerpark. Gebruik steeds juiste en persoonlijke bescherming.

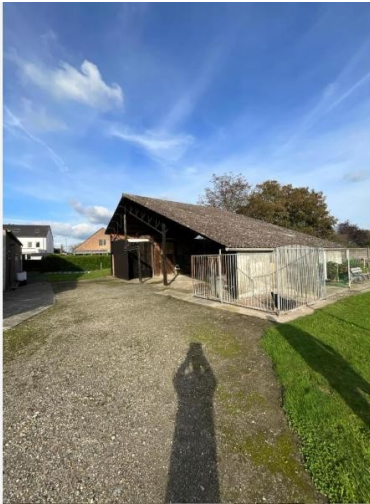
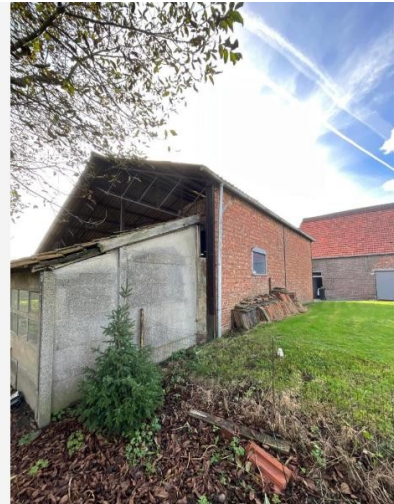
Het asbestmateriaal valt onder de mijlpaal van 2034.

Verwijderen

| Eindbeoordeling materiaalrisico | Verhoogd materiaalrisico en/of verhoogde kans op vezelvrijgave |

| Asbestsoort (vezeltype) | Crocidoliet aanwezig |
| Toestand van het materiaal | Matig beschadigd, matig verweerd |

| Beschrijving | Gebouw 2, golfplaten afdak |

| Hoeveelheid (oppervlakte - aantal) | <ul style="list-style-type: none"> <li>• 450,00 m<sup>2</sup> - 1 stuk</li> </ul> |

- Zorg voor een veilig beheer. Vermijd het beschadigen van het asbestmateriaal. Controleer de toestand jaarlijks op wijzigingen.
- Verwijder dit asbestmateriaal zo snel mogelijk. Volg de toestand goed op.
- Hemelwater dat afspoelt van asbestcement daken of gevels kan asbestdeeltjes bevatten. Gebruik het enkel voor gesloten circuits (bv. spoelen toiletten). Reinig na het vervangen van het dak of de gevel de dakgoten en regenwaterput of -ton om asbesthoudend sediment of slib te verwijderen

- Eenvoudige handelingen: mag via doe-het-zelf of door werknemer(s) met opleidingsattest eenvoudige handelingen  
Hecht gebonden, u mag deze zelf verwijderen.

Fixeren, verwijderen zonder breuken, dubbel verpakken en afvoeren naar het containerpark of een container laten komen van erkende afvoerder. Gebruik zeker steeds voldoende en juiste persoonlijke bescherming.

- Eenvoudige handelingen: enkel door erkend asbestverwijderaar  
Gezien de grote hoeveelheid raden wij aan om beroep te doen op erkende aannemer met attest eenvoudige handelingen .

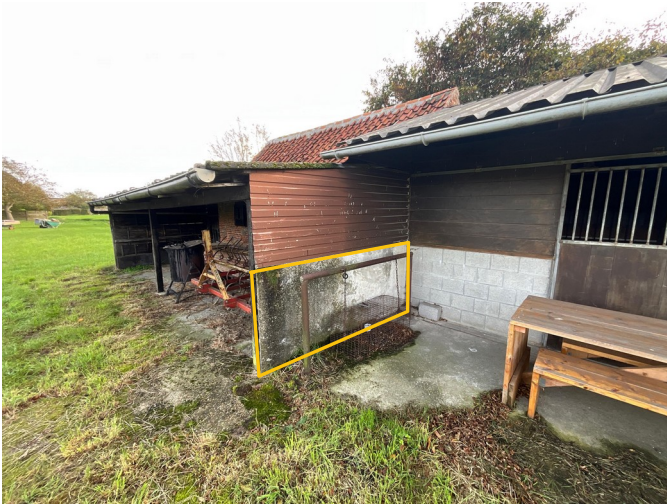
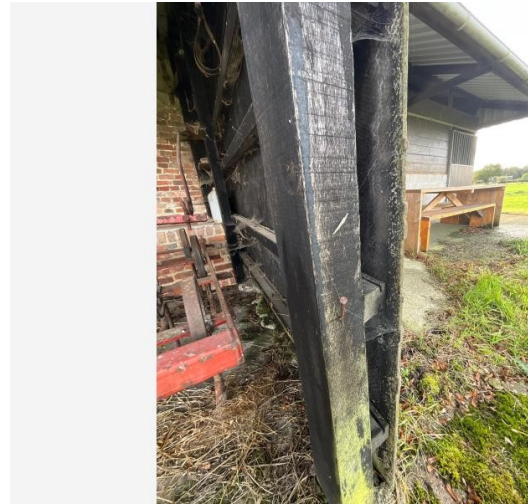
Het asbestmateriaal valt onder de mijlpaal van 2034.

Verwijderen

| Eindbeoordeling materiaalrisico | Verhoogd materiaalrisico en/of verhoogde kans op vezelvrijgave |

| Asbestsoort (vezeltype) | Crocidoliet aanwezig |
| Toestand van het materiaal | Matig beschadigd, matig verweerd |

| Beschrijving | Gebouw 4, cementplaat |
| Hoeveelheid (oppervlakte - dikte - aantal) | • 7,50 m <sup>2</sup> - 1,00 cm - 1 stuk |

- Zorg voor een veilig beheer. Vermijd het beschadigen van het asbestmateriaal. Controleer de toestand jaarlijks op wijzigingen.
- Verwijder dit asbestmateriaal zo snel mogelijk. Volg de toestand goed op.

- Eenvoudige handelingen: mag via doe-het-zelf of door werknemer(s) met opleidingsattest eenvoudige handelingen  
Hecht, Je mag deze toepassing zelf verwijderen, fixeren, verwijderen zonder breuken, dubbel verpakken, en afvoeren naar het containerpark. Gebruik steeds juiste en persoonlijke bescherming.

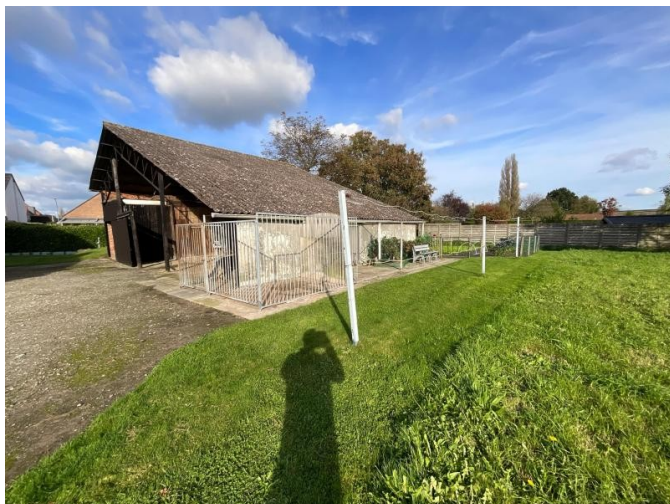
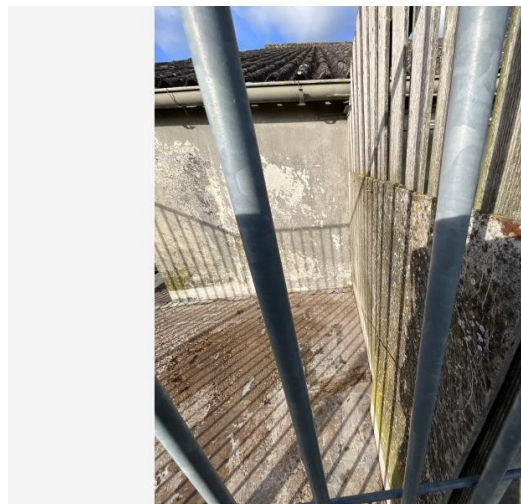
Het asbestmateriaal valt onder de mijlpaal van 2034.

Verwijderen

| Eindbeoordeling materiaalrisico | Verhoogd materiaalrisico en/of verhoogde kans op vezelvrijgave |

- Zorg voor een veilig beheer. Vermijd het beschadigen van het asbestmateriaal. Controleer de toestand jaarlijks op wijzigingen.
- Verwijder dit asbestmateriaal zo snel mogelijk. Volg de toestand goed op.

- Eenvoudige handelingen: mag via doe-het-zelf of door werknemer(s) met opleidingsattest eenvoudige handelingen  
Hecht, fixeren, verwijderen zonder breuken, dubbel verpakken en afvoeren naar het containerpark.  
Gebruik steeds voldoende en juiste persoonlijke bescherming.

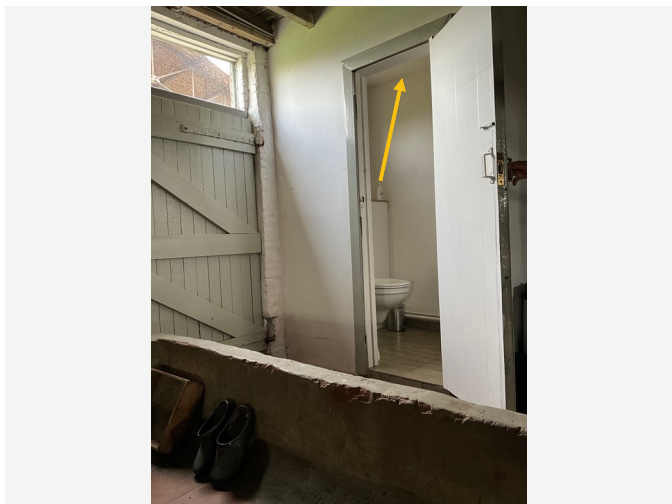
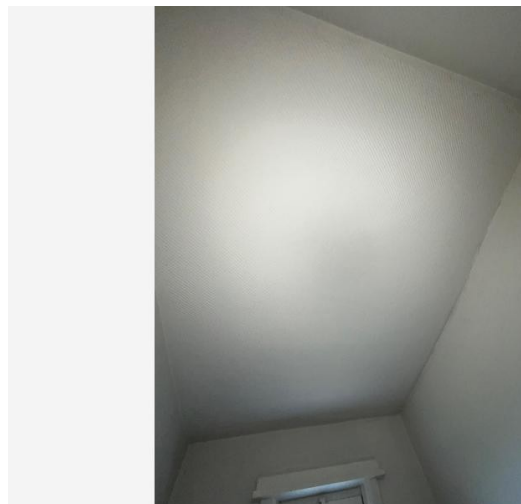
| <b>Opmerking</b> | Plafond duidelijke wafelstructuur aanwezig, auditieve en visuele herkenning. |

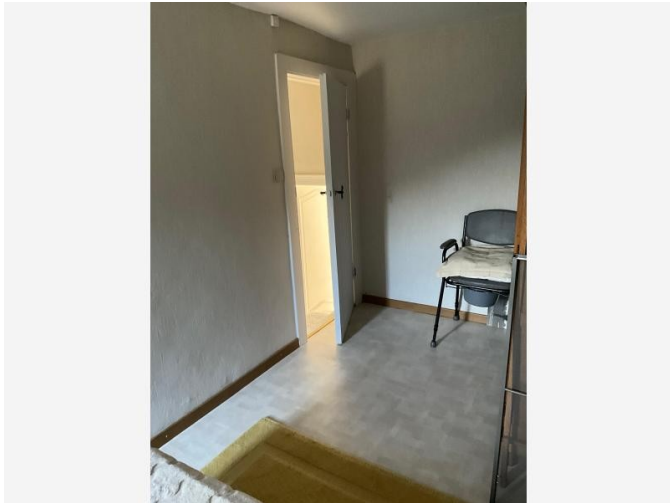
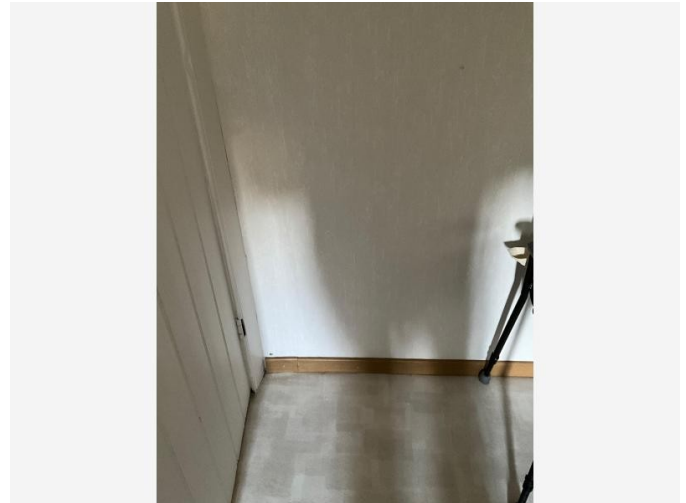
## Fiche 14: Pleisterwerk wand

Geen asbest

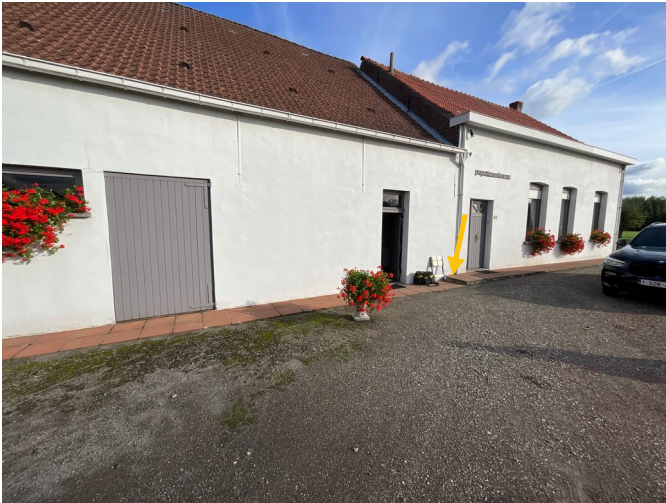
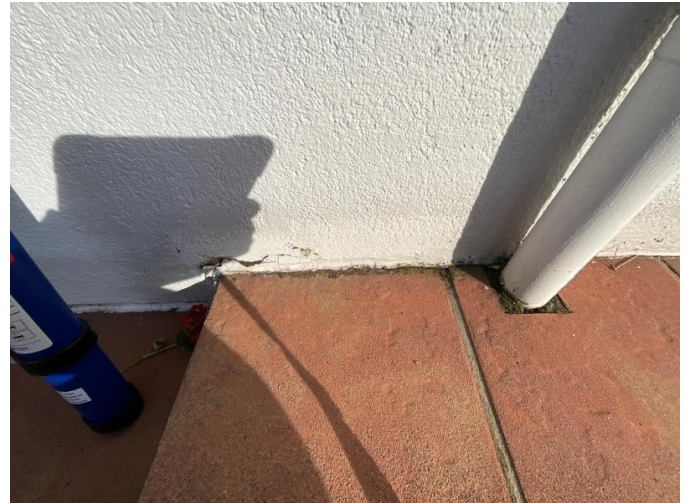
## Fiche 15: Voorgevel, crepi

Geen asbest

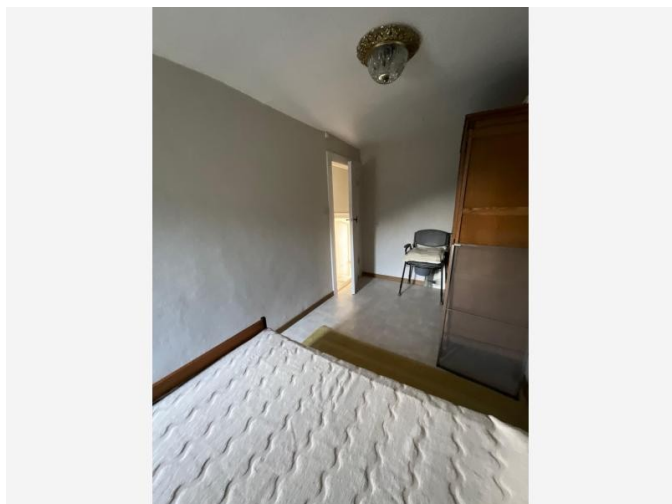
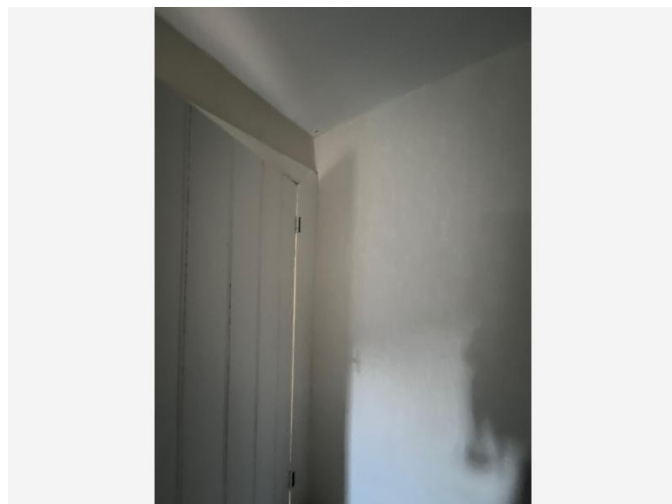
## Fiche 16: Pleisterwerk, plafond

Geen asbest
