# Asbestinventarisatetest

Edmond Van Hoorebekestraat 98, 9050 Gent

Attestnummer : 20250612-000244.000

**Asbestveilig** (maar niet asbestvrij)

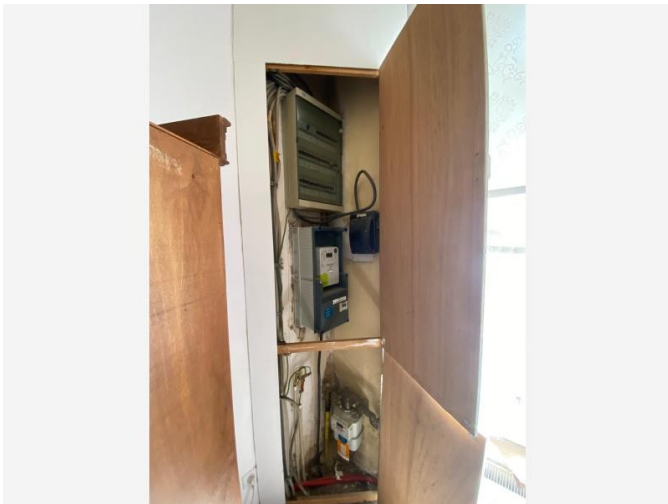
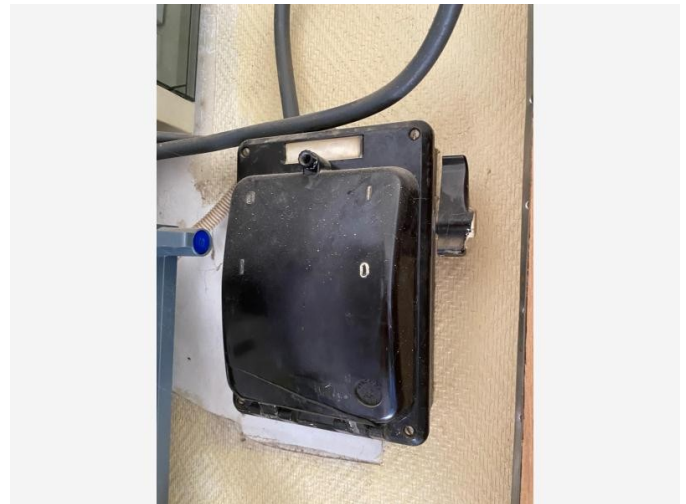
Het asbestmateriaal valt onder de mijlpaal van 2040.

Zorgvuldig beheren

| Eindbeoordeling materiaalrisico | Laag materiaalrisico en/of verlaagde kans op vezelvrijgave |

| Asbestsoort (vezeltype) | Crocidoliet aanwezig |
| Toestand van het materiaal | Onbeschadigd, niet verweerd |

| Beschrijving | Bakeliet hoofdschakelaar |

- Zorg voor een veilig beheer. Vermijd het beschadigen van het asbestmateriaal. Controleer de toestand jaarlijks op wijzigingen.
- Voer bijkomende staalname(s) uit.

- Eenvoudige handelingen: mag via doe-het-zelf of door werknemer(s) met opleidingsattest eenvoudige handelingen  
Raadpleeg de actuele wetgeving op de website van OVAM. Onder strikte voorwaarden kan het eventueel toegestaan zijn om deze toepassing zelf te verwijderen. Bij twijfel wordt echter sterk aangeraden om een erkende asbestverwijderaar te raadplegen. Zorg er bovendien voor dat u zich goed informeert via de websites van OVAM en andere officiële bronnen over de vereiste persoonlijke beschermingsmaatregelen en de richtlijnen voor het veilig verwijderen van asbest.

Houd er rekening mee dat deze toepassingen vaak onder spanning staan. Het is daarom aan te raden om ook een elektricien te raadplegen, aangezien het werken aan of verwijderen van deze toepassingen specifieke technische kennis vereist.

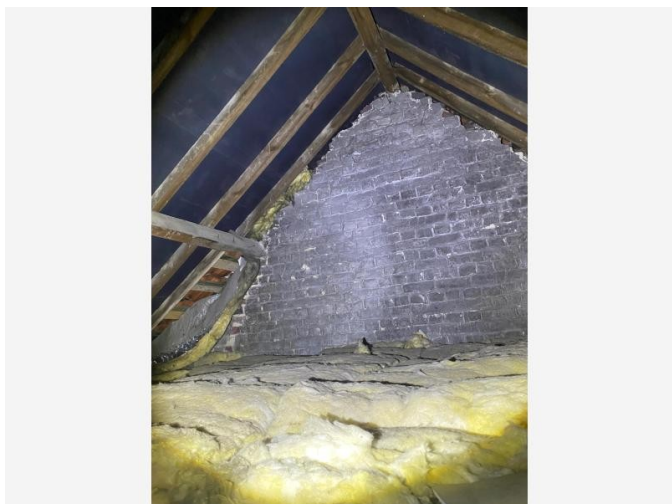
**Reden:** Het onderzoek kan niet uitgevoerd worden binnen de bepalingen van de Welzijnswet

**Uitleg van de asbestdeskundige:** Zolder is niet toegankelijk en beloopbaar wegens afwezigheid van een vloerplaat.

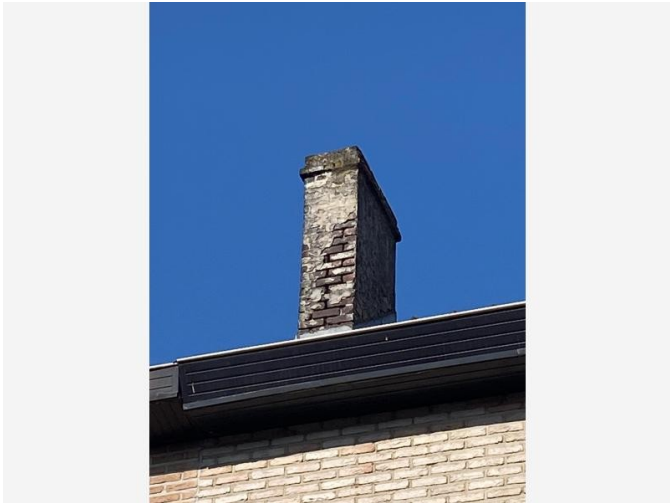
**Reden:** Het te onderzoeken materiaal situeert zich hoger dan 3,50 m te rekenen vanaf een veilige ondergrond

**Uitleg van de asbestdeskundige:** Het rookgaskanaal is niet beoordeeld. Aan de binnenzijde is de kachel verwijderd. Aan de buitenzijde is het hoger dan 3,5 meter om de schoorsteen te inspecteren. Het is niet zichtbaar of er een asbestverdacht rookgaskanaal aanwezig is in de schoorsteen. Conform ons inspectieprotocol mogen wij een beperking inroepen voor hoogtes hoger dan 3,5 m. Indien men dit wil laten onderzoeken, dient er een nieuwe afspraak gemaakt te worden en moet er een hoogtewerker voorzien worden, evenals iemand die bevoegd is om deze te bedienen en eventueel een techniek die de al dan niet aanwezige schouwwhoed kan afnemen en weer terugplaatsen.

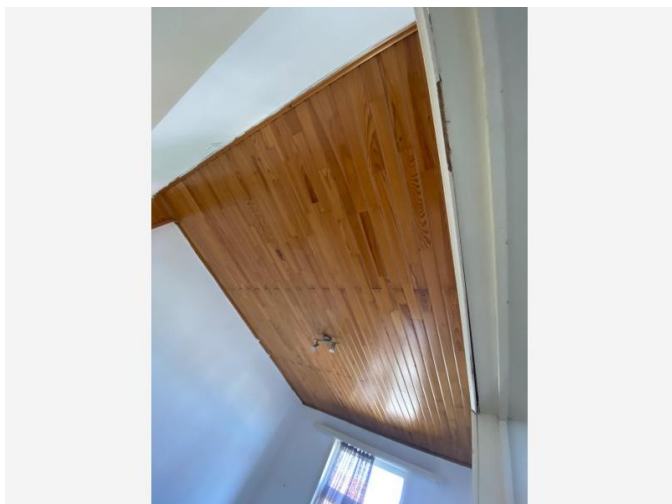
De plafonds zijn gemaakt van niet-asbestverdachte materialen (bijvoorbeeld laminaat, gyproc, PVC), deze toepassingen zijn niet asbestverdacht. We hebben echter niet kunnen vaststellen of er mogelijk asbestverdachte of asbesthoudende materialen achter deze toepassingen aanwezig zijn. Bij renovatie of sloop is het aangeraden om een destructief onderzoek te laten uitvoeren van deze toepassingen.

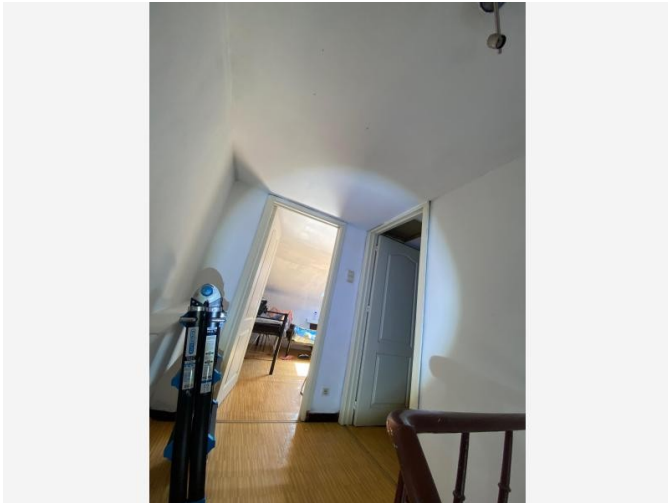
Er werden valse muren aangebracht. Als deskundige kan ik geen uitspraak doen over eventuele asbestverdachte toepassingen die aanwezig zijn of verborgen zitten achter de voorzetwanden/valse wanden. Bij renovaties, sloop of verbouwingen is het aan te raden een destructieve asbestinventaris op te stellen voor deze ruimtes.

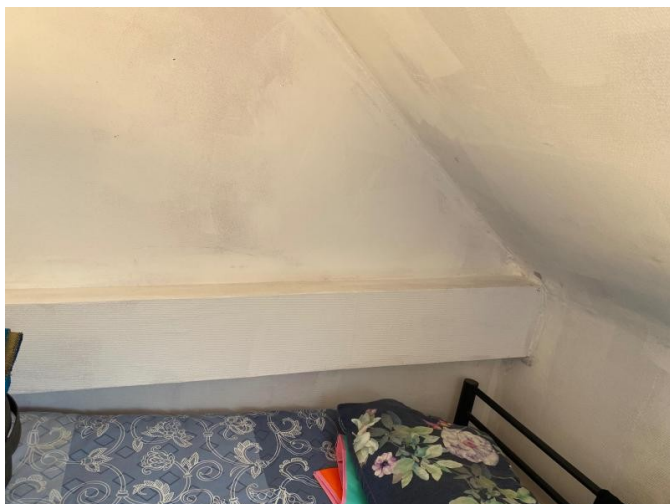
Als deskundige kan ik geen uitspraak doen over eventuele asbestverdachte toepassingen die aanwezig zijn of verborgen zitten achter de omkastingen. Bij renovaties, sloop of verbouwingen is het aan te raden een destructieve asbestinventaris op te stellen voor deze ruimtes.

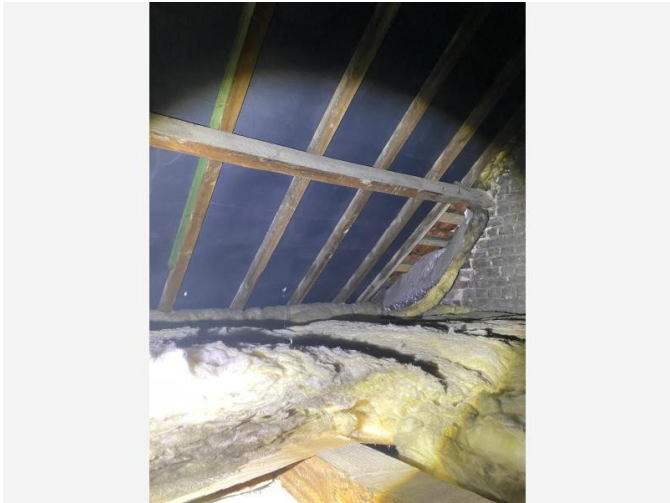
Tijdens het onderzoek en de controle van het onderdak hebben we vastgesteld dat het uit een niet-asbestverdacht doek/zeil bestaat.

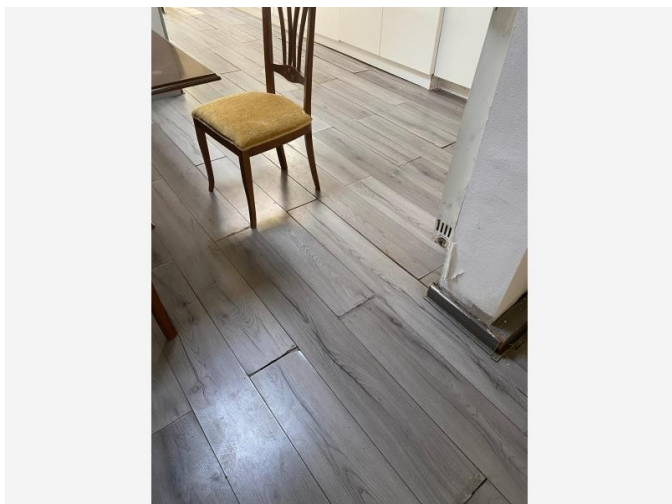
Het laminaat is niet-asbestverdacht, maar het onderliggende laag kon niet geïnspecteerd worden.

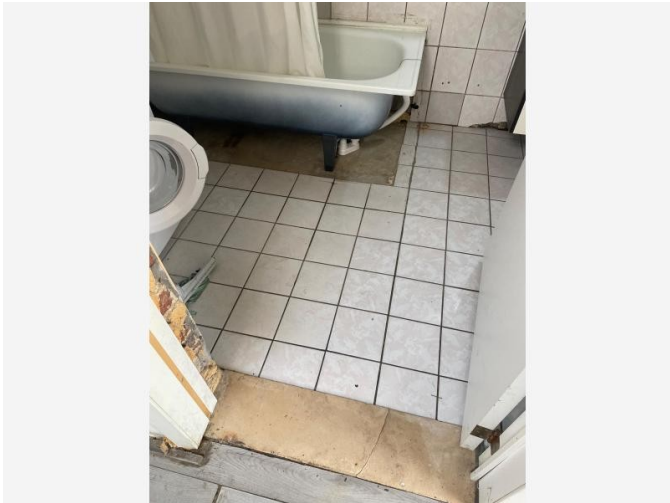
Op moment van de inspectie kon niet worden nagegaan of de tegellijm onder de vloertegels asbestverdacht is. Bij renovatie of verwijdering van de tegels dient het materiaal te worden geanalyseerd

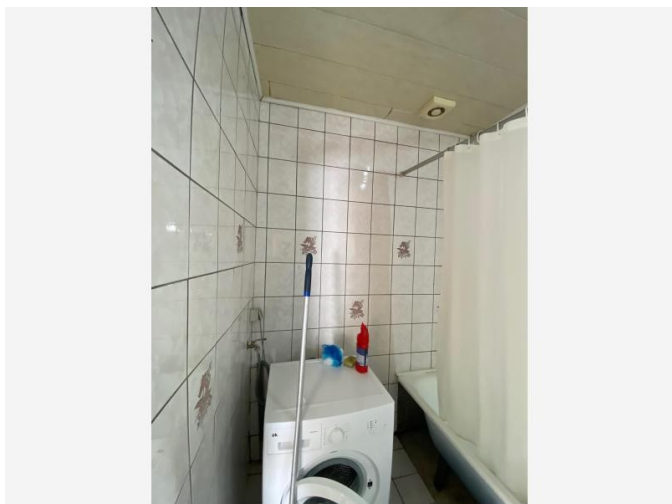
Op moment van de inspectie kon niet worden nagegaan of de tegellijm achter de muurtegels/plinten asbestverdacht is. Bij renovatie of verwijdering van de tegels dient het materiaal te worden geanalyseerd

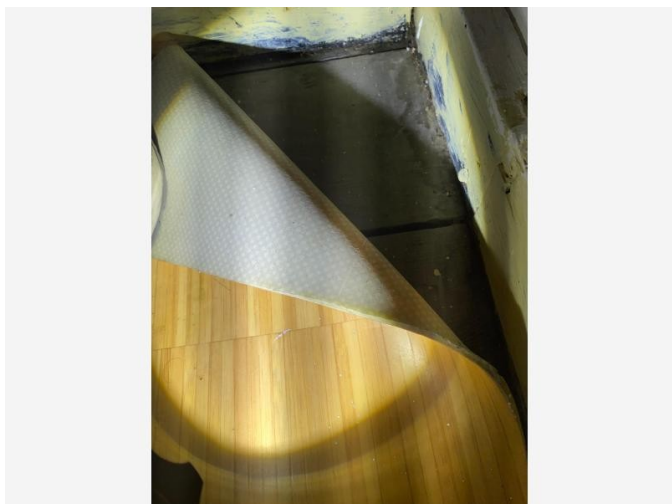
Tijdens de inspectie van het vloerzeil heb ik, op basis van mijn ervaring, kunnen vaststellen dat het vloerzeil niet asbesthoudend of asbestverdacht is.

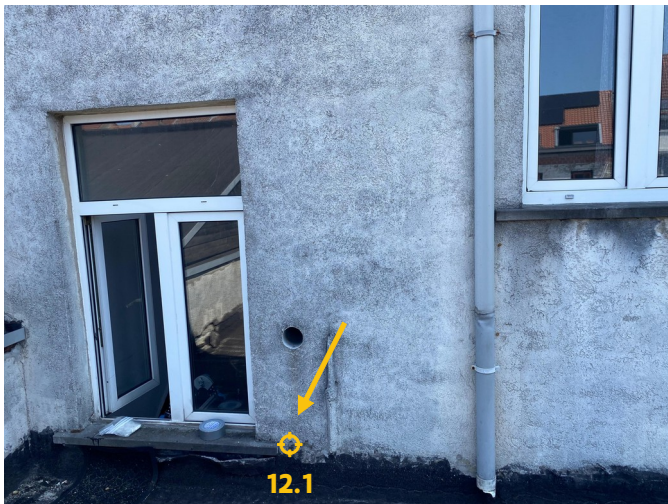
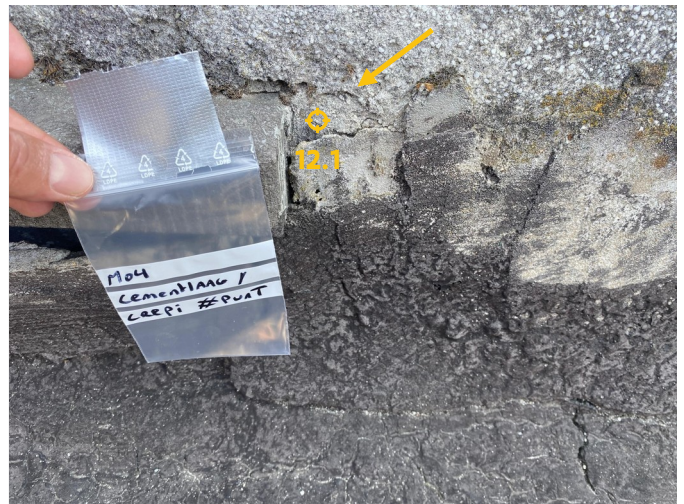
## Fiche 12: Crepi

Geen asbest

| # | Type | Referentie | Resultaat |
|---|---|---|---|
| 12.1 | Puntmonster | M04 | Geen asbest |

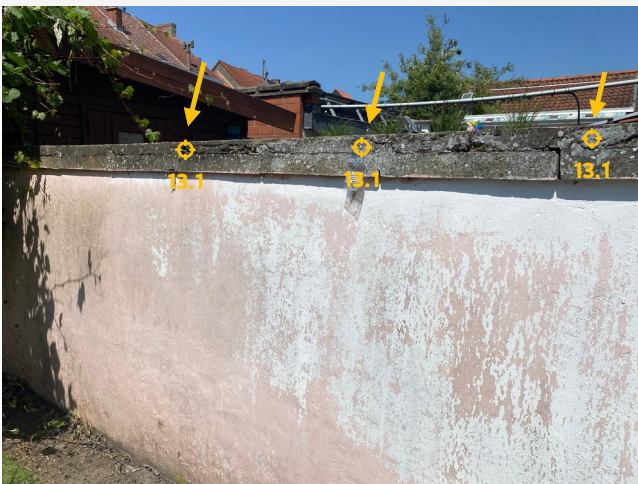
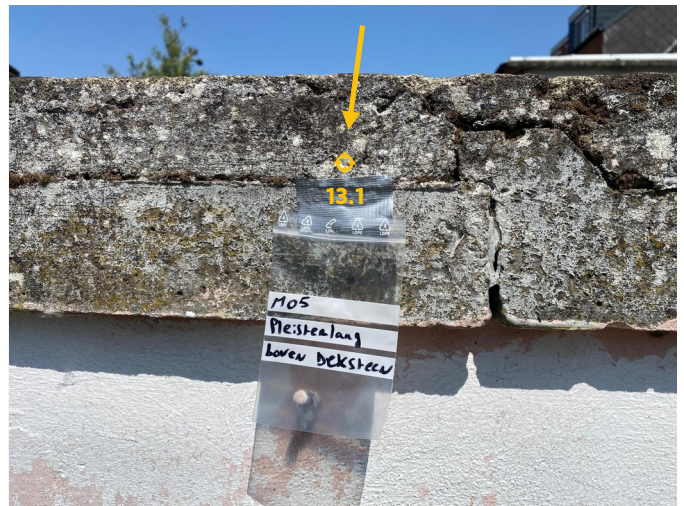
## Fiche 13: Plaklaag/smermelaag boven dekstenen

Geen asbest

| # | Type | Referentie | Resultaat |
|---|---|---|---|
| 13.1 | Mengmonster | M05 | Geen asbest |

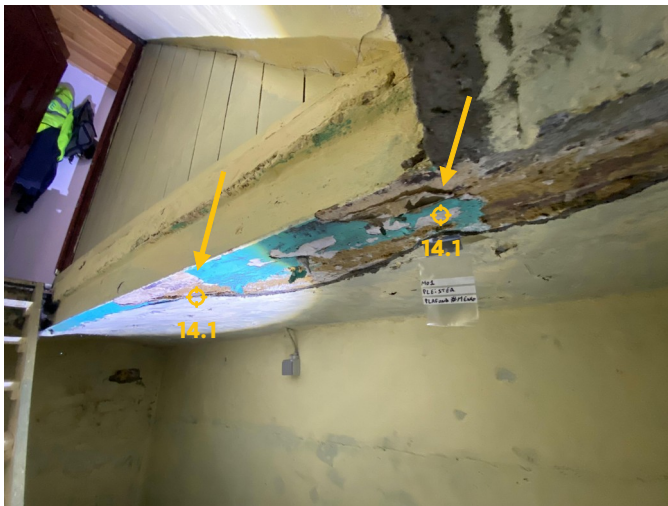
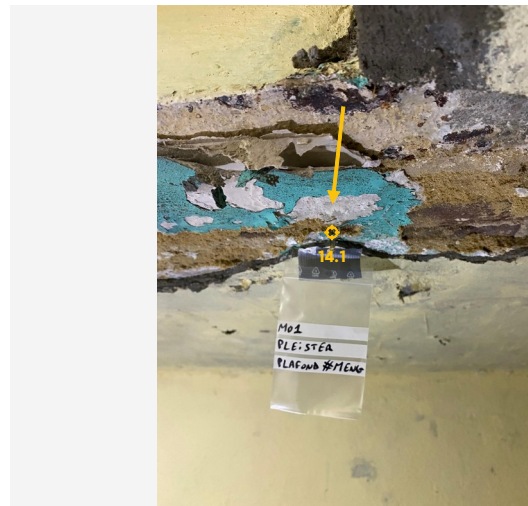
## Fiche 14: Pleisterwerk plafond

Geen asbest

| # | Type | Referentie | Resultaat |
|---|---|---|---|
| 14.1 | Mengmonster | M01 | Geen asbest |

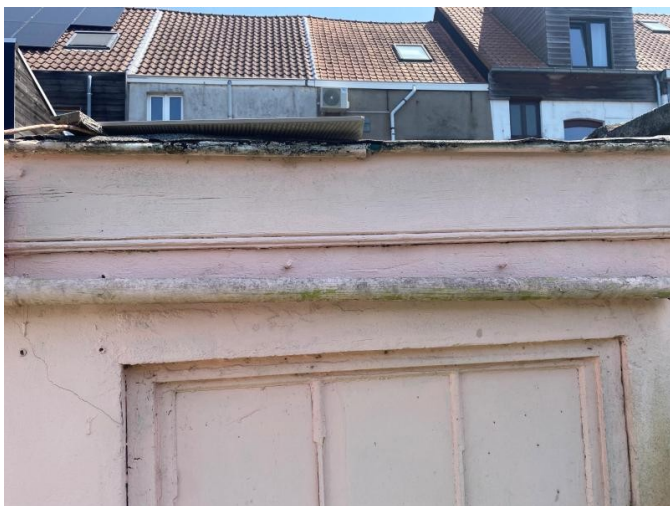
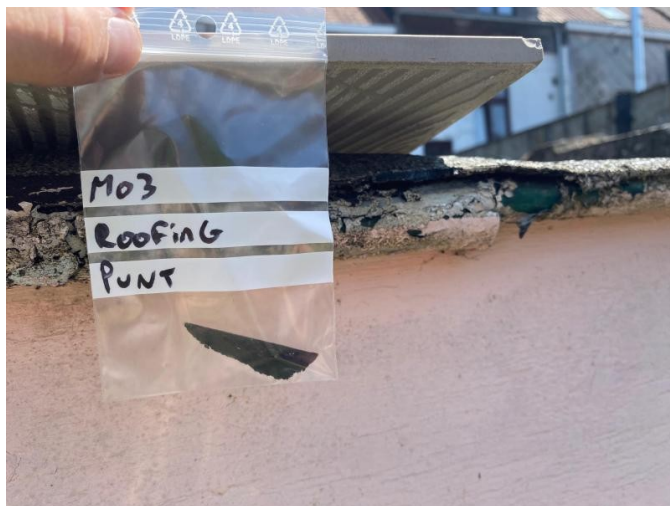
## Fiche 15: Roofing plat dak

Geen asbest

| # | Type | Referentie | Resultaat |
|---|---|---|---|
| 15.1 | Puntmonster | M03 | Geen asbest |

| Opmerking | <p>Deze oppervlakte, volumes en gewichten zijn niet gemeten, maar geschat op basis van een benadering van de aanwezige roofing (de opgegeven hoeveelheden mogen niet gebruikt worden als maatstaf voor heffingen). Om gevolgschade en lekkages te voorkomen en niet destructief te werk te gaan, is alleen de toplaag bemonsterd. We kunnen geen uitspraak doen over de onderliggende lagen. Bij renovatie of sloop dient er een destructief onderzoek uitgevoerd te worden van de roofing.</p> |

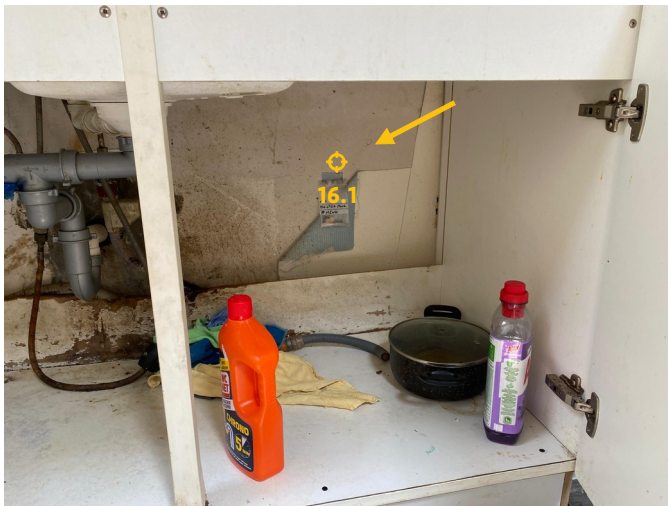
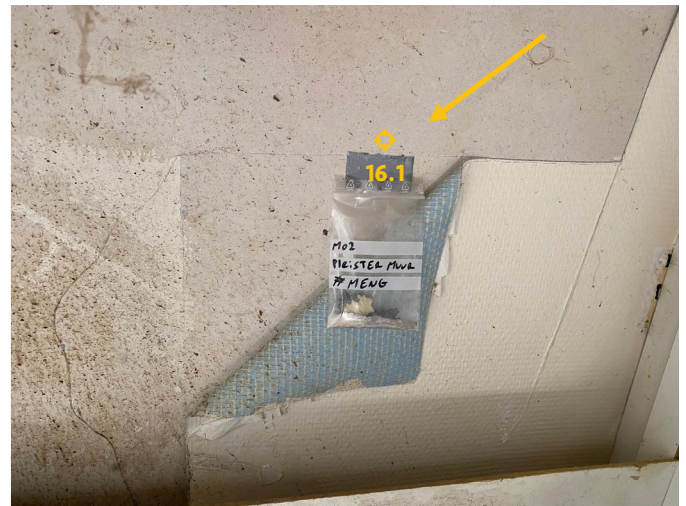
## Fiche 16: Pleisterwerk muren

Geen asbest

| # | Type | Referentie | Resultaat |
|---|---|---|---|
| 16.1 | Mengmonster | M02 | Geen asbest |
