# Asbestinventarisatetest

Baron van Ertbornstraat 33, 2630 Aartselaar

Attestnummer : 20250921-000069.000

Uitgegeven op : 21.09.2025

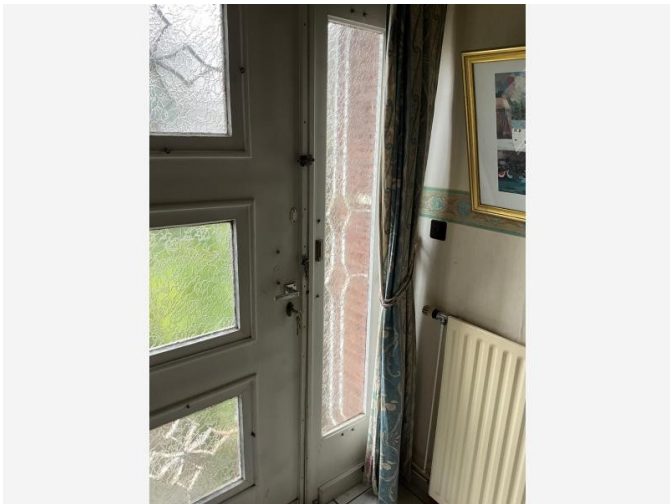
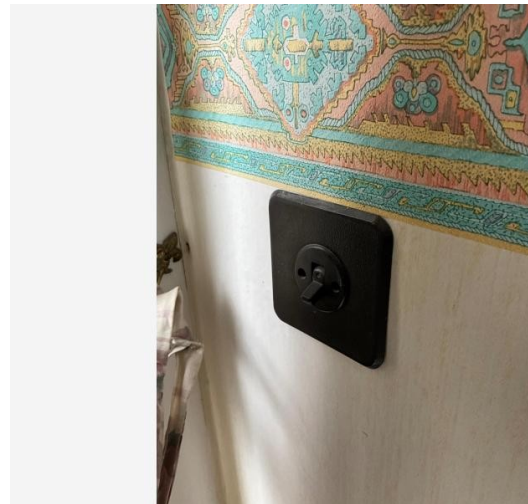
Het asbestmateriaal valt onder de mijlpaal van 2040.

Zorgvuldig beheren

| Eindbeoordeling materiaalrisico | Laag materiaalrisico en/of verlaagde kans op vezelvrijgave |

| Asbestsoort (vezeltype) | Crocidoliet aanwezig |
| Toestand van het materiaal | Onbeschadigd, niet verweerd |

| Opmerking | <p>aantal stuks : een 5-tal</p> <p>Het is moeilijk te bepalen of de bakeliettoepassingen in de woning ook effectief asbesthoudend zijn (het kan ook gaan om de asbestvrije variant).</p> <p>Er werd geen monster genomen o.w.v. beschadiging aan een elektrisch gerelateerde toepassing, extra controle bij verwijdering van het verdacht materiaal.</p> |

- Zorg voor een veilig beheer. Vermijd het beschadigen van het asbestmateriaal. Controleer de toestand jaarlijks op wijzigingen.
- Voer bijkomende staalname(s) uit.

- Eenvoudige handelingen: mag via doe-het-zelf of door werknemer(s) met opleidingsattest eenvoudige handelingen  
Schakelaars, stopcontacten en andere gelijkaardige toepassingen kunnen eenvoudig losgeschroefd worden --> EH doe-het-zelf. Afgesloten of verzegelde kast --> EH opgeleid technieker personeel 8u basisopleiding asbest. Voor elektrische infrastructuur en uitrusting dient u vooraleer men deze toepassing gaat bevochtigen de elektriciteit af te sluiten (zoniet elektrocutie-/brandgevaar). standaard dragen van de nodige wegwerp beschermingsmiddelen FFP 3 masker , handschoenen en tyvec CAT III type 5-6 , afspoelbaar schoeisel Losschroeven en dubbel verpakken in plastic , sluit luchtdicht af en breng dit als hechtgebonden afval naar een plaatselijk containerpark. Voor hechtgebonden toepassingen: Bij verwijdering door doe-het-zelf moet men dit afval dubbel en luchtdicht verpakt afdienen bij het gemeentelijk recyclagepark. Men raadpleegt best op voorhand de voorwaarden van het recyclagepark.

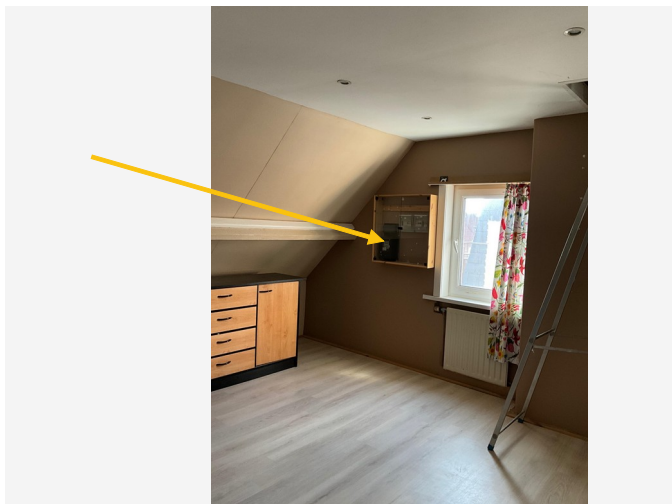
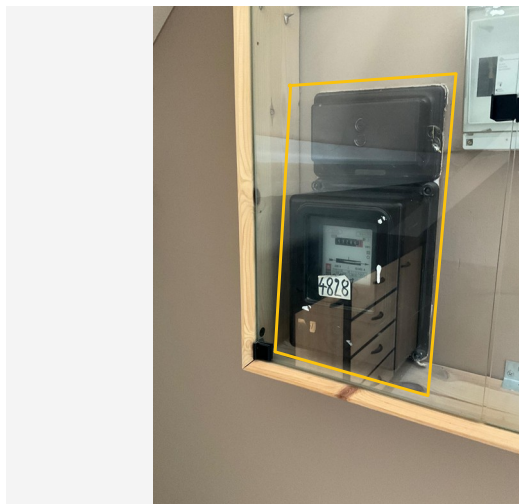
Het asbestmateriaal valt onder de mijlpaal van 2040.

Zorgvuldig beheren

| Eindbeoordeling materiaalrisico | Zeer laag materiaalrisico en/of zeer lage kans op vezelvrijgave |

| Opmerking | Het is moeilijk te bepalen of de bakeliettoepassingen in de woning ook effectief asbesthoudend zijn (het kan ook gaan om de asbestvrije variant).-Er werd geen monster genomen o.w.v. beschadiging aan een elektrisch gerelateerde toepassing, extra controle bij verwijdering van het verdacht materiaal. Vermoedelijk zal de toepassing verwijderd worden bij aanpassing van het elektriciteitsnetwerk. |

- Zorg voor een veilig beheer. Vermijd het beschadigen van het asbestmateriaal. Controleer de toestand jaarlijks op wijzigingen.

De toepassing dient verwijderd te worden door de netbeheerder, vermoedelijk word dit uitgevoerd wanneer de oude meterkast vervangen word door een digitale meter. Zie ook link Zie <https://ovam.vlaanderen.be/wie-mag-wat-verwijderen> <https://ovam.vlaanderen.be/voorzorgsmaatregelen-bij-asbestverwijdering> <https://ovam.vlaanderen.be/asbestafval-afvoeren> Zie ook wetgevend kader (website van de OVAM en CODEX boek VI titel 3). <http://werk.belgie.be/sites/default/files/content/documents/Welzijn%20op%20het%20werk/Regelgeving/Codex%20boek%20VI%20titel%203%20Asbest.pdf> methodiek verwijderingsmethodes worden achteraan in het attest verder toegelicht Mag en wil uzelf verwijderen: Zorg er dan voor dat: -u zich vooraf goed informeert op [www.asbestinfo.be](http://www.asbestinfo.be) -u zich beschermt met een FFP3 mondmasker, wegwerphandschoenen, wegwerpoveral Cat III type 5-6, afspoelbaar schoeisel -er geen minderjarigen of derden aanwezig zijn -u

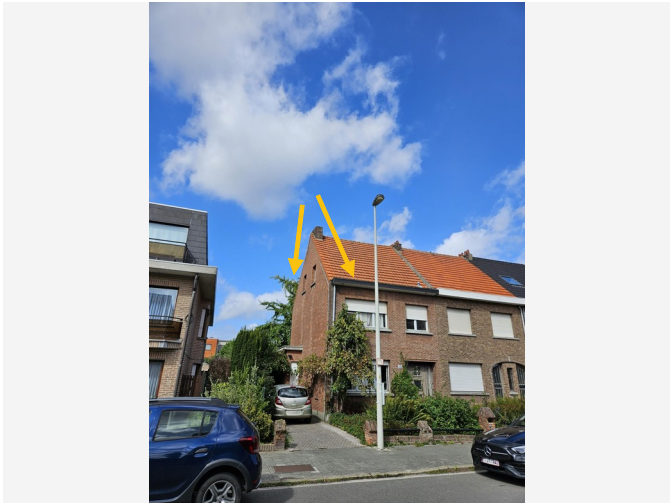
*Situeringsfoto*

**Reden:** Het te onderzoeken materiaal situeert zich hoger dan 3,50 m te rekenen vanaf een veilige ondergrond

De afwerking van de dakgoten kon niet van dichtbij geïnspecteerd worden (> 3,50m). Het gebruikte materiaal is niet vast te stellen. Er kan bijgevolg niet geconcludeerd worden of deze dakgoot werd afgewerkt met asbestverdachte bitumen.

Bij renovatiewerken of dakwerken kan een stelling geplaatst worden waarbij een extra controle/staalname aangewezen is.

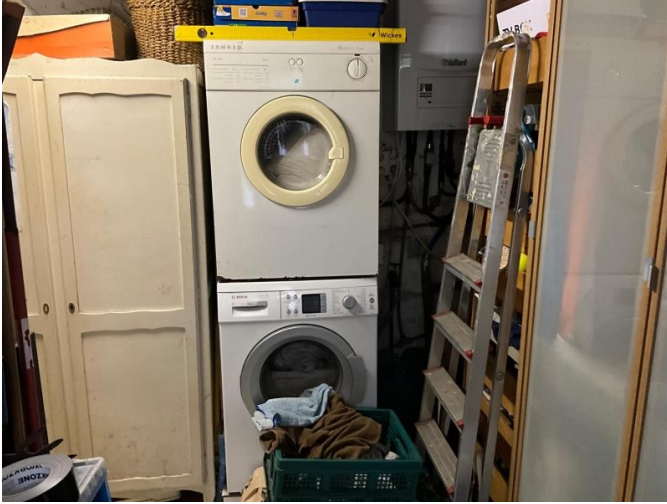
*Situeringfoto*

**Reden:** Materiaal in opslag

**Uitleg van de asbestdeskundige:** Middellange termijnbeperking : Materialen/inboedel zijn in grote mate aanwezig in de cv ruimte, berging gelijkvloers aan de achterzijde van de woning en kelder. Vloer- en wanddelen konden niet volledig worden geïnspecteerd worden. Hierdoor zijn misschien verborgen asbestverdachte toepassingen aanwezig. De opdrachtgever blijkt redelijkerwijs niet in staat om het materiaal op korte termijn op te ruimen of te verwijderen. Het materiaal wordt pas verwijderd bij effectieve verhuis/verkoop. Termijn is onbekend.

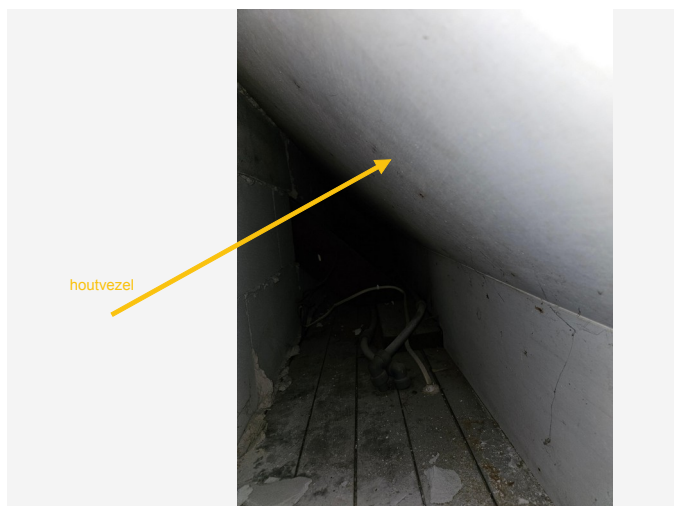
Situeringsfoto

**Reden:** de inspectieruimte is lager dan 1,5 m

**Uitleg van de asbestdeskundige:** In het inspectieprotocol behoort een ruimte lager dan 1,5 m niet tot het onderzoek. Beplating aanwezig in de kruipruimten op zolder werd auditief en met een kleine punctie gecontroleerd, betreft houtvezel. Dit is geen garantie dat de volledige ruimte met éénzelfde materiaal is opgebouwd, dit zal pas blijken bij renovatie/dakwerken/sloop. De nok van het dak is toegankelijk maar ook lager dan 1.5 meter (zie fiche isolatiemateriaal nokruimte)

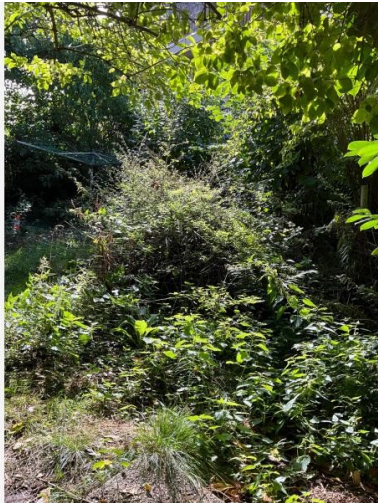
*Situeringsfoto*

**Reden:** Overwoekerende vegetatie

**Uitleg van de asbestdeskundige:** Middellange termijnbeperking: De tuin en een deel van het plat dak is overwoekerd, de tuin is bijgevolg niet volledig inspecteerbaar. Deze zal vermoedelijk pas vrijgemaakt worden na verkoop. Een extra controle na verwijdering materiaal is aangewezen.

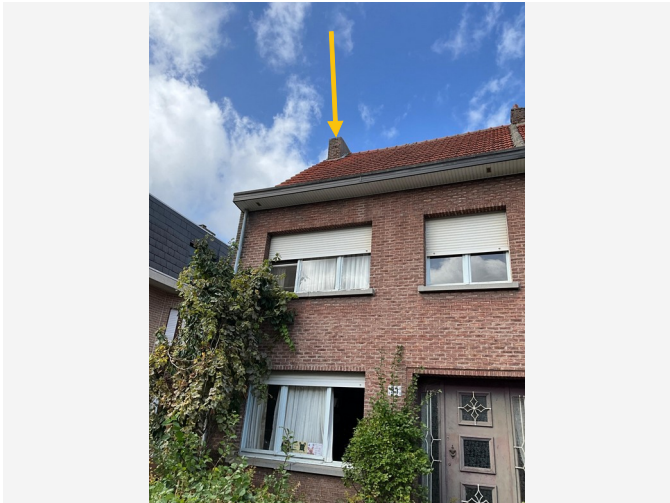
Situeringsfoto

**Reden:** Het te onderzoeken materiaal situeert zich hoger dan 3,50 m te rekenen vanaf een veilige ondergrond

**Uitleg van de asbestdeskundige:** Bij werken (dak of reiniging schouw) kan een stelling geplaatst worden, het is niet duidelijk of er asbestverdachte materialen aanwezig zijn in de schouw.

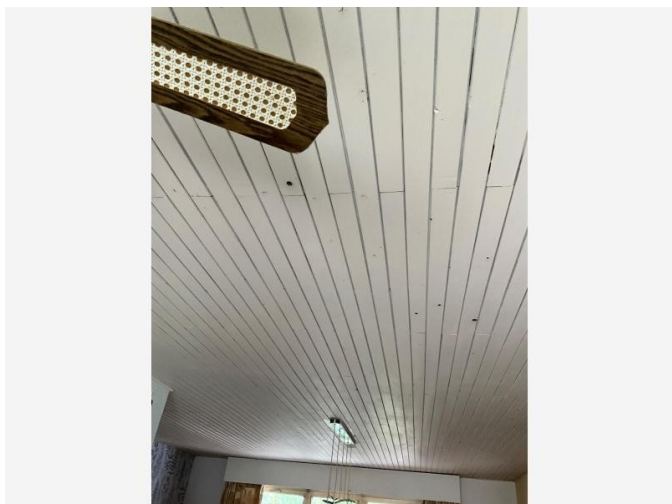
Vrije foto

Alle plafonds zijn afgewerkt met valse plafonds in plaatmateriaal (lamellen/hout/gipskarton) . (kelder=beton)  
Het is niet duidelijk of er pleisterwerk of ander verdacht asbestmateriaal aanwezig is achter deze valse plafonds, het is aangewezen om bijkomend onderzoek uit te voeren bij werken. Het plafond bestaat uit onder andere gipsplaten. Zonder destructieve handeling is het niet mogelijk om na te gaan of er asbesthoudende materialen aanwezig zijn achter de plafondafwerking. Als bij sloop of renovatie blijkt dat er boven deze plafonds nog pleisterwerk aanwezig is, moet dit bemonsterd worden.

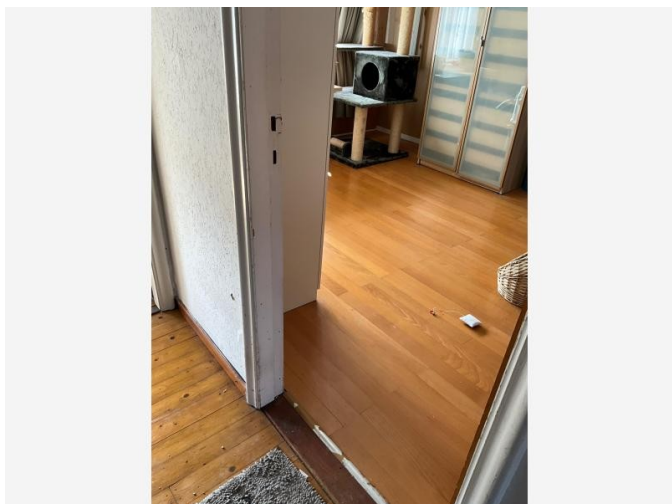
Vrije foto

De laminaat vloer op de verdieping en zolder is niet asbest verdacht, het is niet gekend wat eronder bevindt, bij vloer werken extra controle aangewezen.
