# Asbestinventarisatattest

Galgeneindsepad 24, 2350 Vosselaar

Attestnummer : 20250917-000134.000

**Niet-asbestveilig**

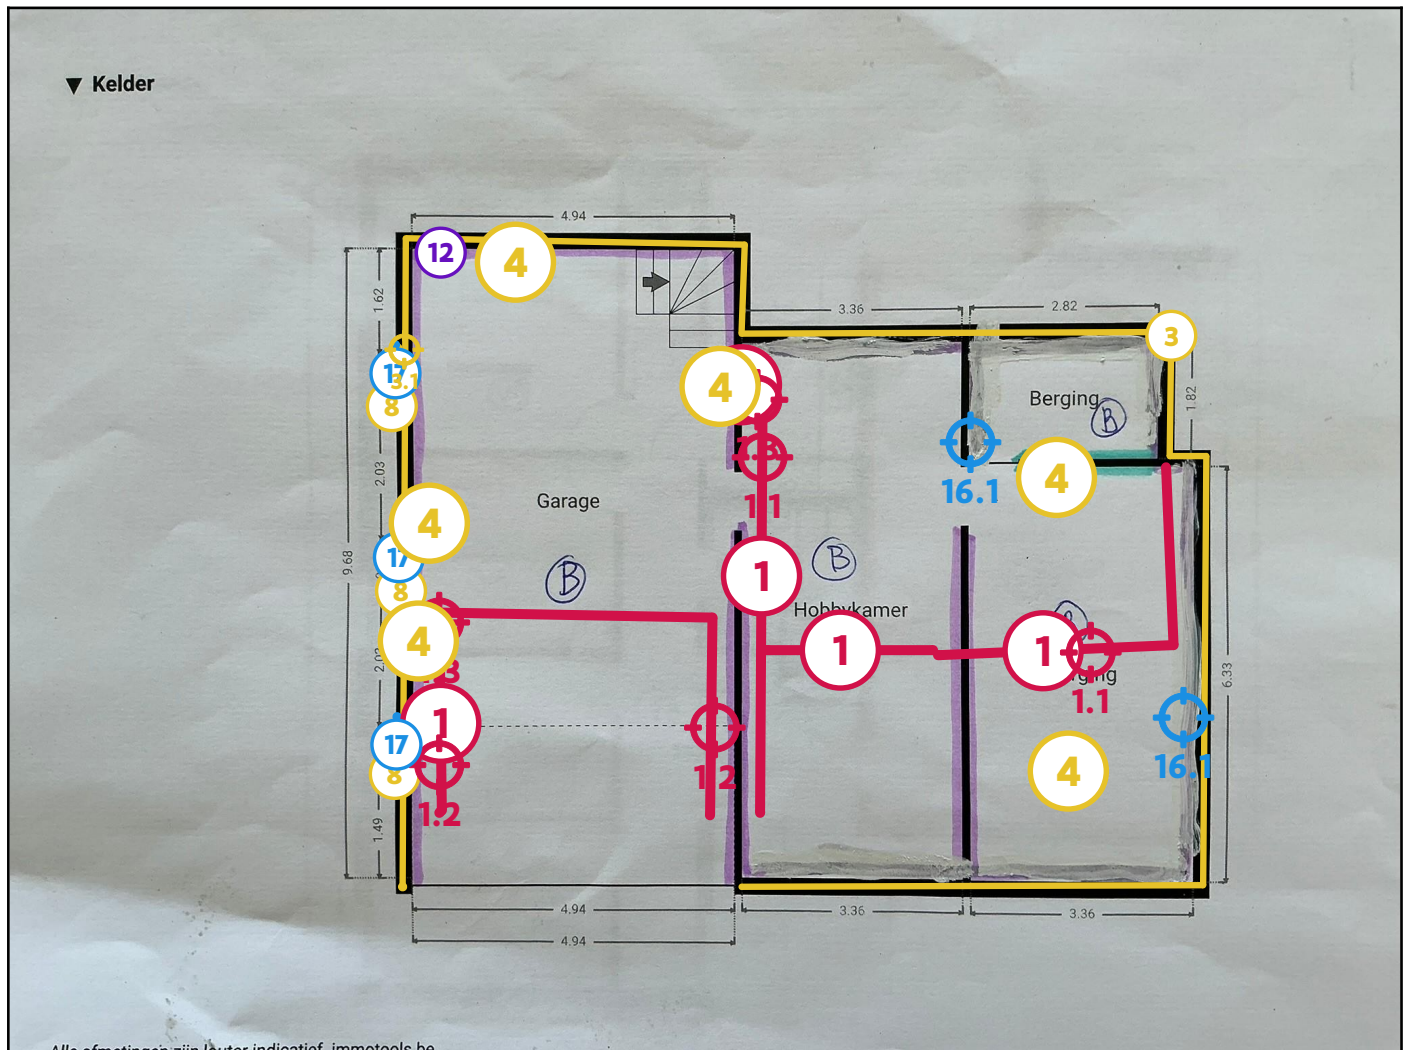
## Plan 1.2: Kelderverdieping

| Beschrijving | Type | Actie |
|---|---|---|
| 1. Kelder - leidingisolatie | Asbestmateriaal | Dringend verwijderen |
| 3. Woning - ringbalk - geschilderd | Asbestmateriaal | Zorgvuldig beheren |

| 4. Kelder - elektrische toepassingen (stopcontact en schakelaar) | Asbestmateriaal | Zorgvuldig beheren |
| 8. Buitenschrijnwerk - vensterbanken | Asbestmateriaal | Zorgvuldig beheren |
| 12. CV - schouw (schoorsteen) | Beperking | - |
| 16. Kelder - cementering - mengstaal | Geen asbest | - |

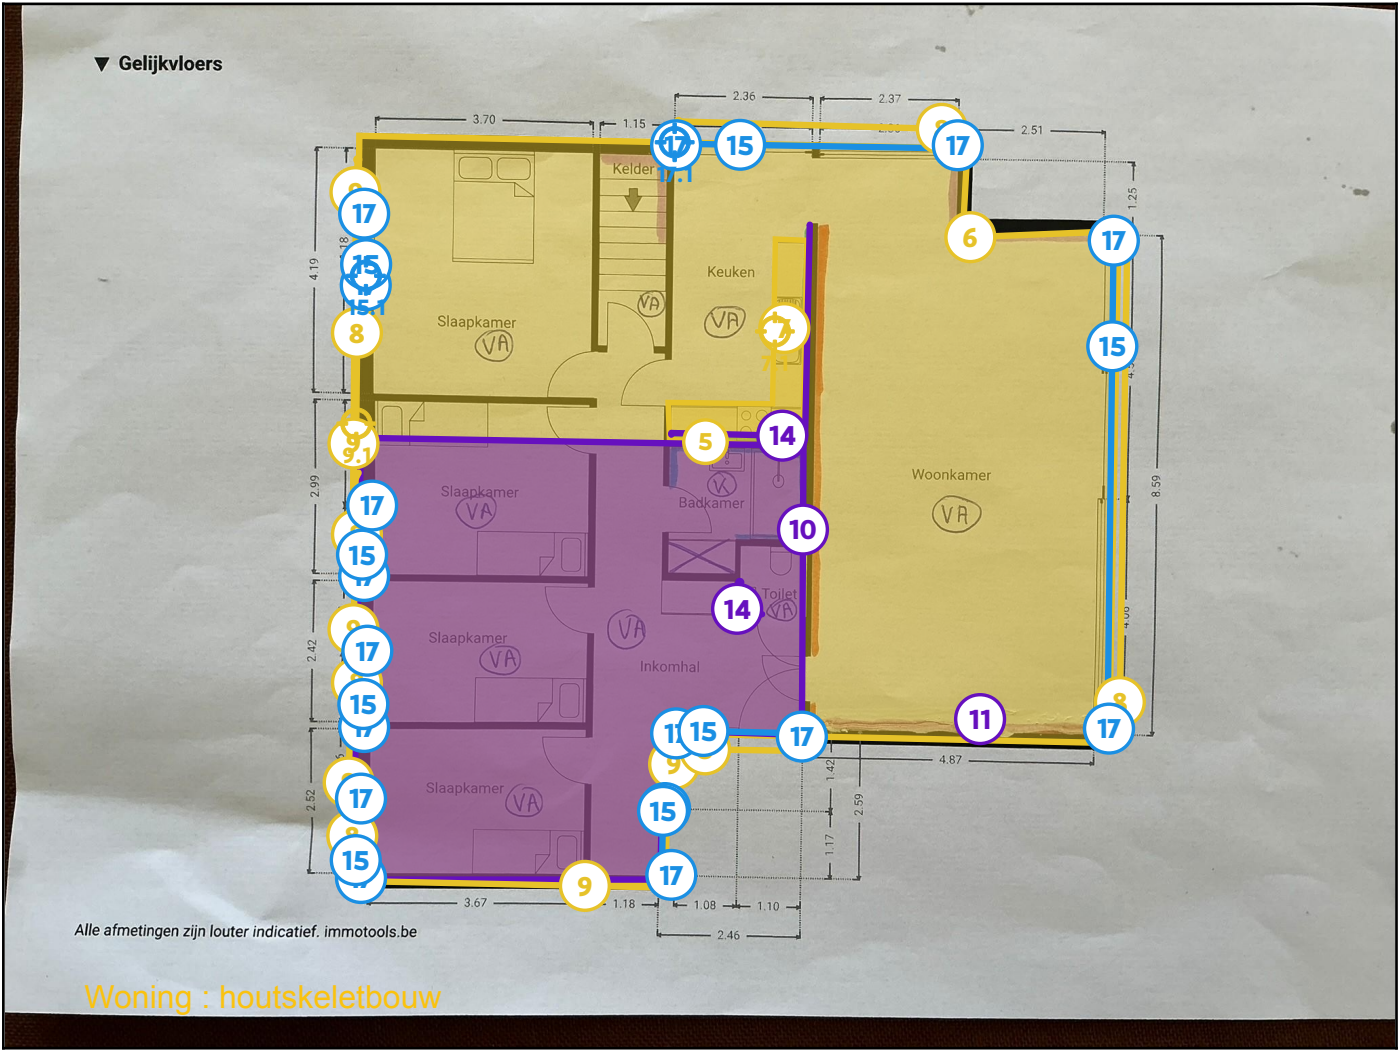
# Plan 1.3: Gelijkvloers

| Beschrijving | Type | Actie |
|---|---|---|
| 5. Keuken - glasal deurpanelen/kasten | Asbestmateriaal | Zorgvuldig beheren |
| 6. Plat dak - roofing | Asbestmateriaal | Zorgvuldig beheren |
| 7. Keuken - coating spoelbak | Asbestmateriaal | Zorgvuldig beheren |
| 8. Buitenschrijnwerk - vensterbanken | Asbestmateriaal | Zorgvuldig beheren |
| 9. Schrijnwerk buitengevel - glasal panelen | Asbestmateriaal | Zorgvuldig beheren |

| 10. Ruimte boven plafond | Beperking | - |
| 11. Living - schouw (schoorsteen) | Beperking | - |
| 13. Houtskeletbouw | Advies | - |
| 14. Toilet/keuken - faiencetegels (tegellijm) | Advies | - |
| 15. Schrijnwerk (glas) - mastiek | Geen asbest | - |
| 17. Schrijnwerk - mastiek tussen metselwerk en schrijnwerk | Geen asbest | - |

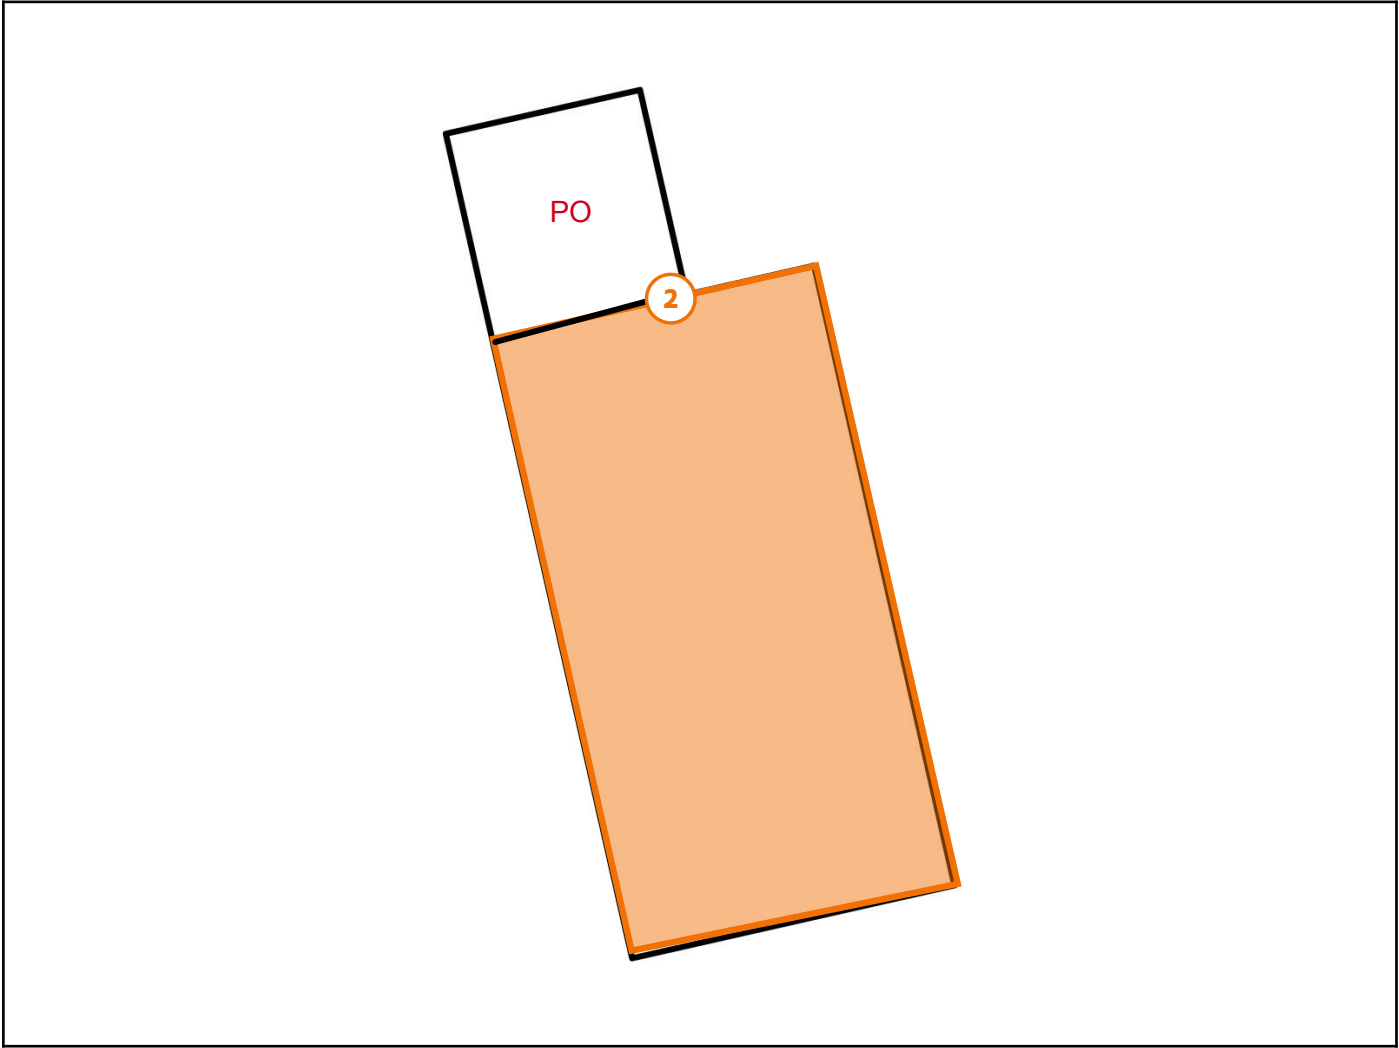
# Plan 2.1: Garage

| Beschrijving | Type | Actie |
|---|---|---|
| 2. Houtvoorraad - golfplaten | Asbestmateriaal | Verwijderen |

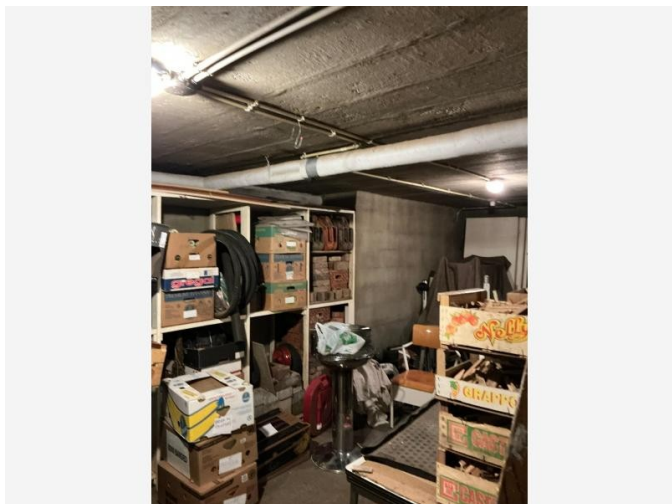
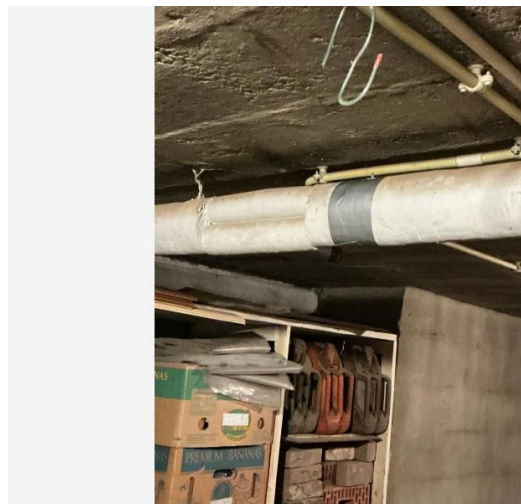
| Eindbeoordeling materiaalrisico | Hoog materiaalrisico en/of hoge kans op vezelvrijgave |

| Gebondenheid | Categorie 2: niet-hechtgebonden met matrix |
| Asbestsoort (vezeltype) | Amfibool aanwezig, uitgezonderd crocidoliet |
| Asbestconcentratie | Hoog ( $\geq 50\%$ ) |
| Afschermingsgraad van het gehele materiaal | Geheel of deels (ook) vrij aan binnenluchtstromen |
| Toestand van het materiaal | Licht beschadigd, licht verweerd. Intact calciumsilicaatmateriaal of categorie III 'gebondenheid' |

| # | Type | Referentie | Resultaat |
|---|---|---|---|
| 1.1 | Mengmonster | MM01 - RS | Chrysotiel |
| 1.2 | Mengmonster | MM02 - RS | Chrysotiel |
| 1.3 | Mengmonster | MM03 - BO | Chrysotiel, Amosiet |

| Beschrijving | Kelder - leidingisolatie |
| Hoeveelheid (lengte - omtrek - dikte - aantal) | <ul style="list-style-type: none"><li>• 34,00 m - 30,00 cm - 3,00 cm - 1 stuk</li></ul> |

**Dringend verwijderen**

- Verwijder dit asbestmateriaal zo snel mogelijk. Volg de toestand goed op.

- Hermetische zone (erkend asbestverwijderaar)  
Het verwijderen van de leidingisolatie moet gebeuren door bedrijven erkend voor werken van afbraak of verwijdering van asbest en/of materialen die asbest bevatten.

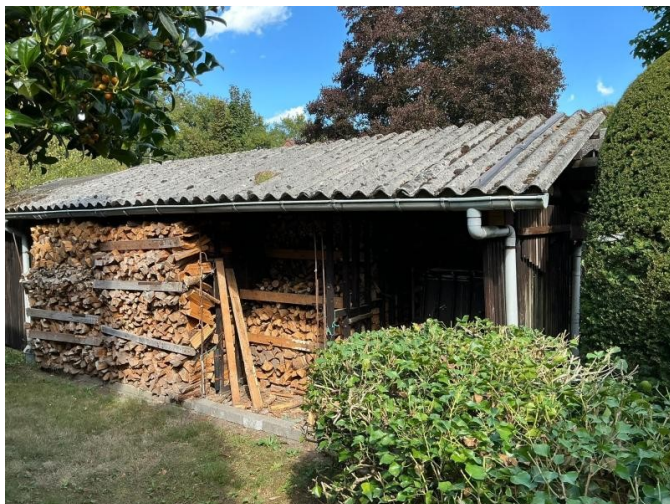
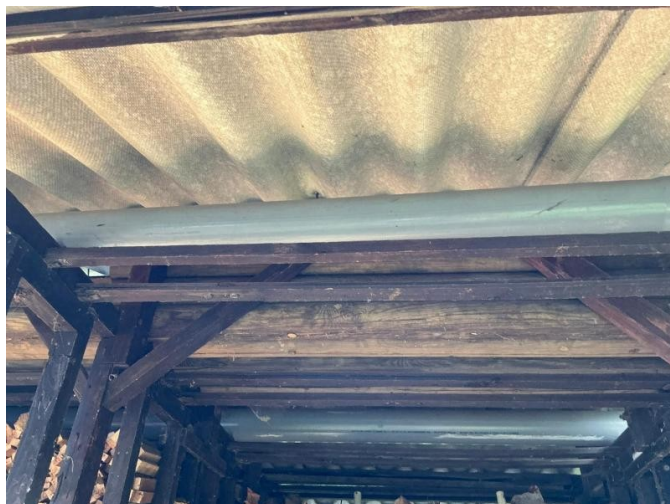
| Eindbeoordeling materiaalarisico | Verhoogd materiaalarisico en/of verhoogde kans op vezelvrijgave |

| Gebondenheid | Categorie 1: hechtgebonden in oorsprong |
| Asbestsoort (vezeltype) | Crocidoliet aanwezig |
| Asbestconcentratie | Laag (< 50%) |
| Afschermingsgraad van het gehele materiaal | Geheel of deels vrij aan de buitenlucht |
| Toestand van het materiaal | Matig beschadigd, matig verweerd |

| Beschrijving | Houtvoorraad - golfplaten |
| Hoeveelheid (oppervlakte - aantal) | • 24,00 m <sup>2</sup> - 1 stuk |

Verwijderen

- Zorg voor een veilig beheer. Vermijd het beschadigen van het asbestmateriaal. Controleer de toestand jaarlijks op wijzigingen.
- Voer bijkomende staalname(s) uit.

- Eenvoudige handelingen: mag via doe-het-zelf of door werknemer(s) met opleidingsattest eenvoudige handelingen  
We raden aan om de golfplaten te laten verwijderen door een firma met een opleidingsattest eenvoudige handelingen. U mag, in principe, ongeacht beschadigingen of vrije asbestvezels, deze asbesthoudende toepassing ook zelf verwijderen met inachtneming van de nodige veiligheidsmaatregelen om uzelf en uw omgeving te beschermen. Een beschadigde asbesthoudende toepassing in slechte staat kan makkelijk verder breken of vergruizen. Er komen dan schadelijke asbestvezels vrij die ingeademd kunnen worden.

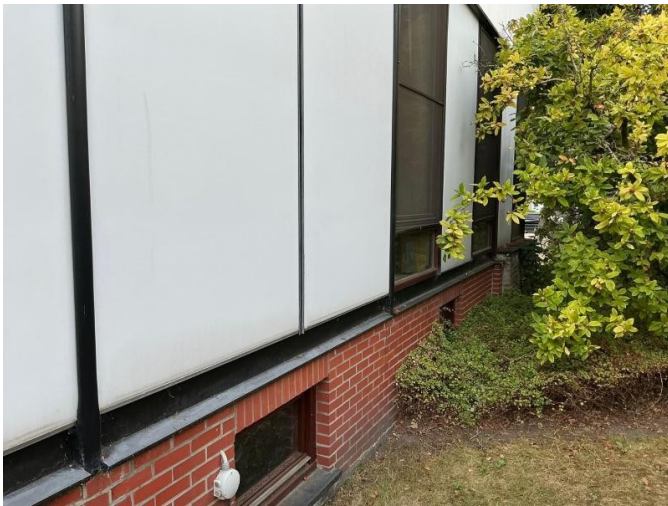
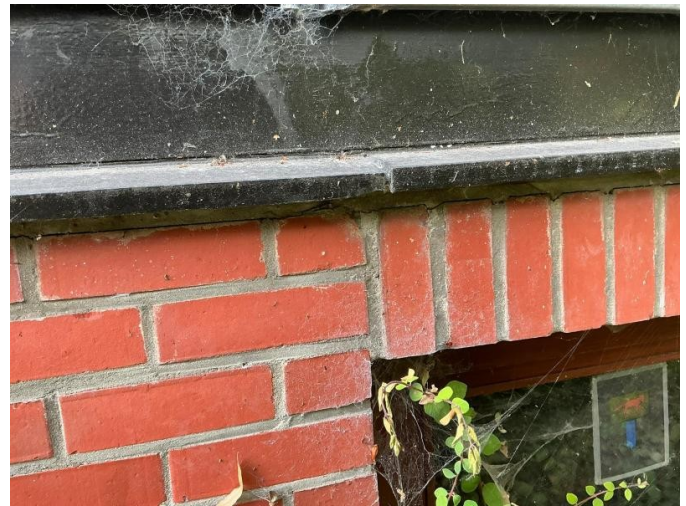
| Eindbeoordeling materiaalisico | Laag materiaalisico en/of verlaagde kans op vezelvrijgave |

| Gebondenheid | Categorie 1: hechtgebonden in oorsprong |
| Asbestsoort (vezeltype) | Alleen chrysotiel |
| Asbestconcentratie | Laag (< 50%) |
| Afschermingsgraad van het gehele materiaal | Geheel of deels vrij aan de buitenlucht |
| Toestand van het materiaal | Licht beschadigd, licht verweerd. Intact calciumsilicaatmateriaal of categorie III 'gebondenheid' |

Zorgvuldig beheren

- Zorg voor een veilig beheer. Vermijd het beschadigen van het asbestmateriaal. Controleer de toestand jaarlijks op wijzigingen.
- Voer bijkomende staalname(s) uit.

- Eenvoudige handelingen: mag via doe-het-zelf of door werknemer(s) met opleidingsattest eenvoudige handelingen  
We raden aan om het asbestverdachte materiaal te laten verwijderen door een firma met een opleidingsattest eenvoudige handelingen. U mag, in principe, ongeacht beschadigingen of vrije asbestvezels, deze asbestverdachte toepassing ook zelf verwijderen met inachtneming van de nodige veiligheidsmaatregelen om uzelf en uw omgeving te beschermen. Een beschadigde asbestverdachte toepassing in slechte staat kan makkelijk verder breken of vergruizen. Er komen dan schadelijke asbestvezels vrij die ingeademd kunnen worden.

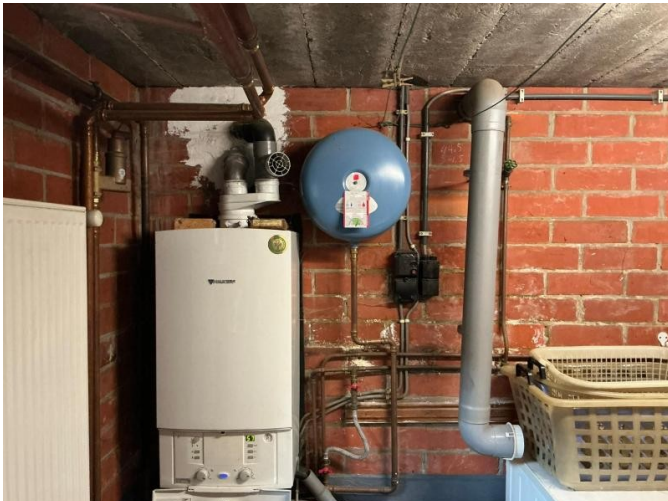
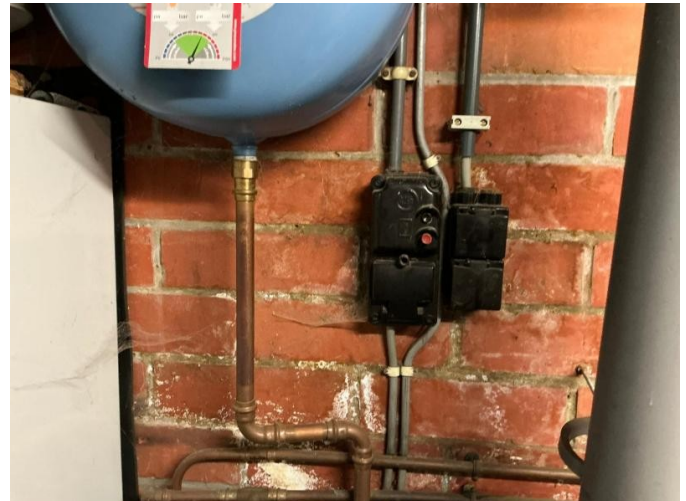
## Fiche 4: Kelder - elektrische toepassingen (stopcontact en schakelaar)

Asbestmateriaal

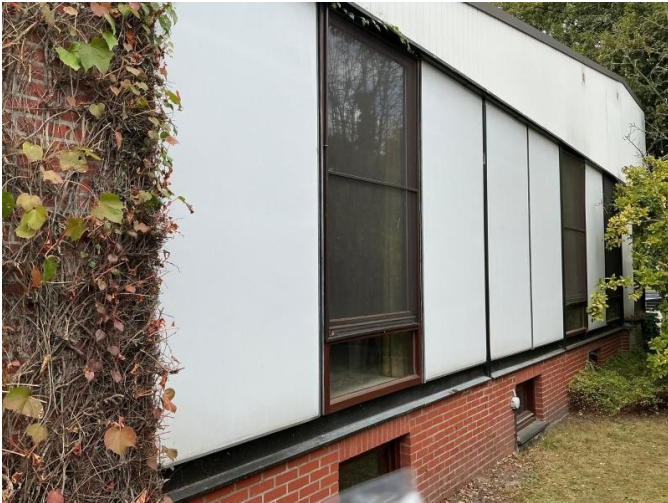
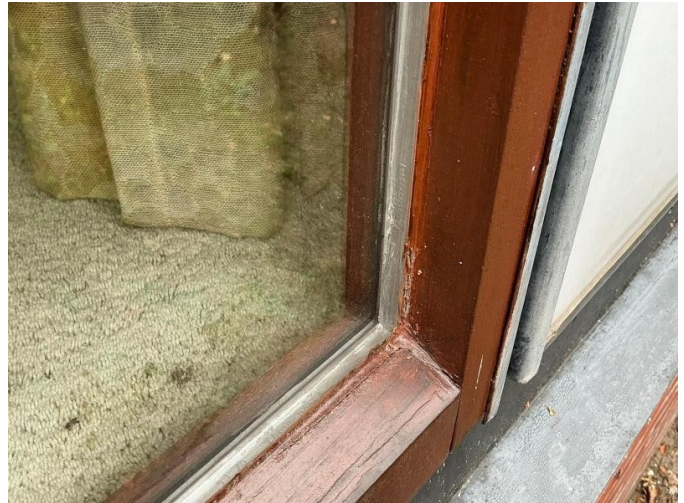
## Fiche 15: Schrijnwerk (glas) - mastiek

Geen asbest

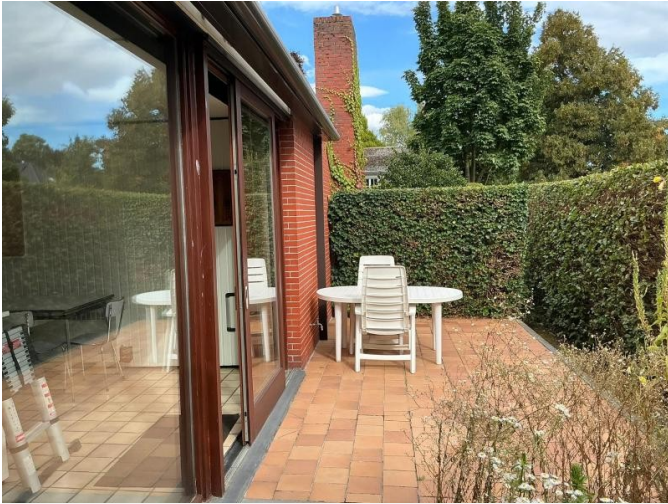
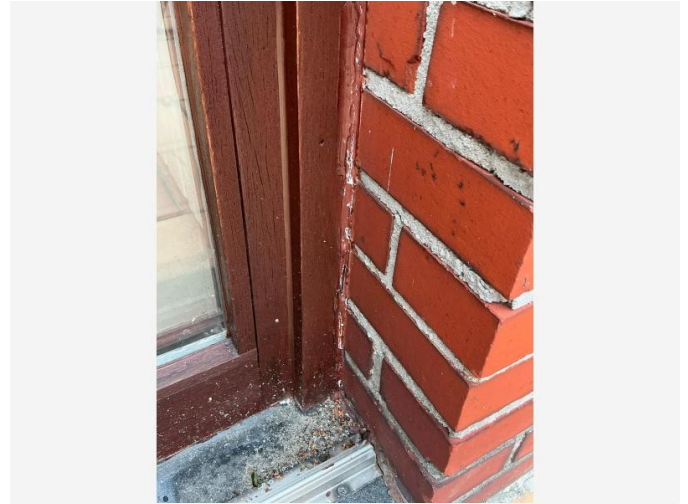
## Fiche 17: Schrijnwerk - mastiek tussen metselwerk en schrijnwerk

Geen asbest
