# Asbestinventarisatattest

Eendrachtstraat 19, 2830 Willebroek

Attestnummer : 20250922-000124.000

Uitgegeven op : 22.09.2025

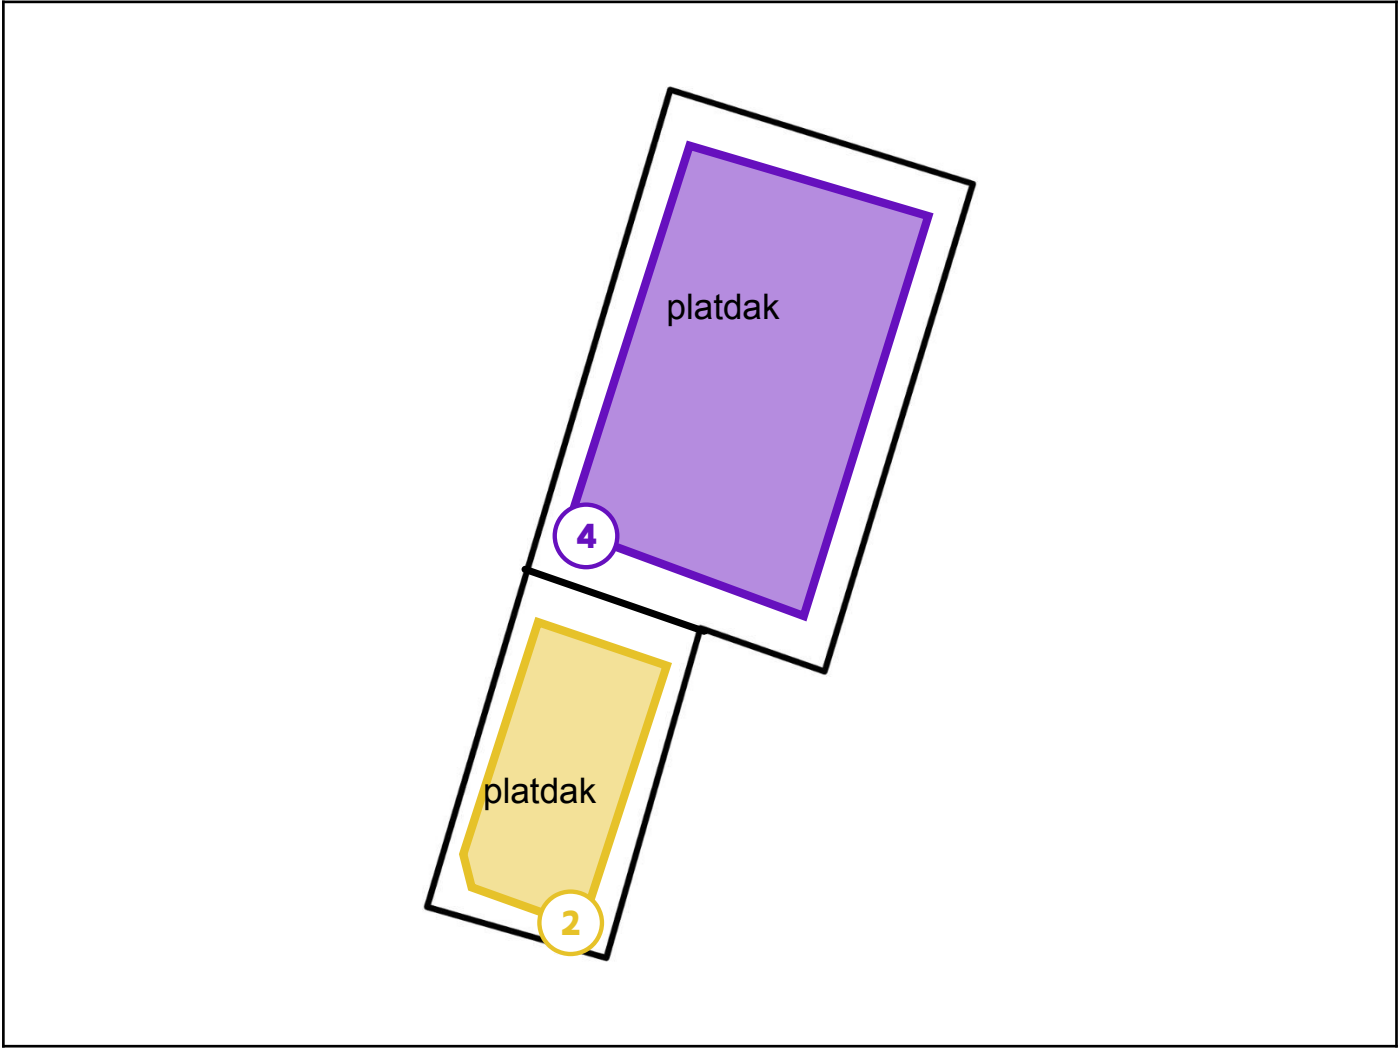
| Beschrijving | Type | Actie |
|---|---|---|
| 2. Glasvezel polyester laag (zonder staalname: kans lekkage) | Asbestmateriaal | Zorgvuldig beheren |
| 4. Hoofddak | Beperking | - |

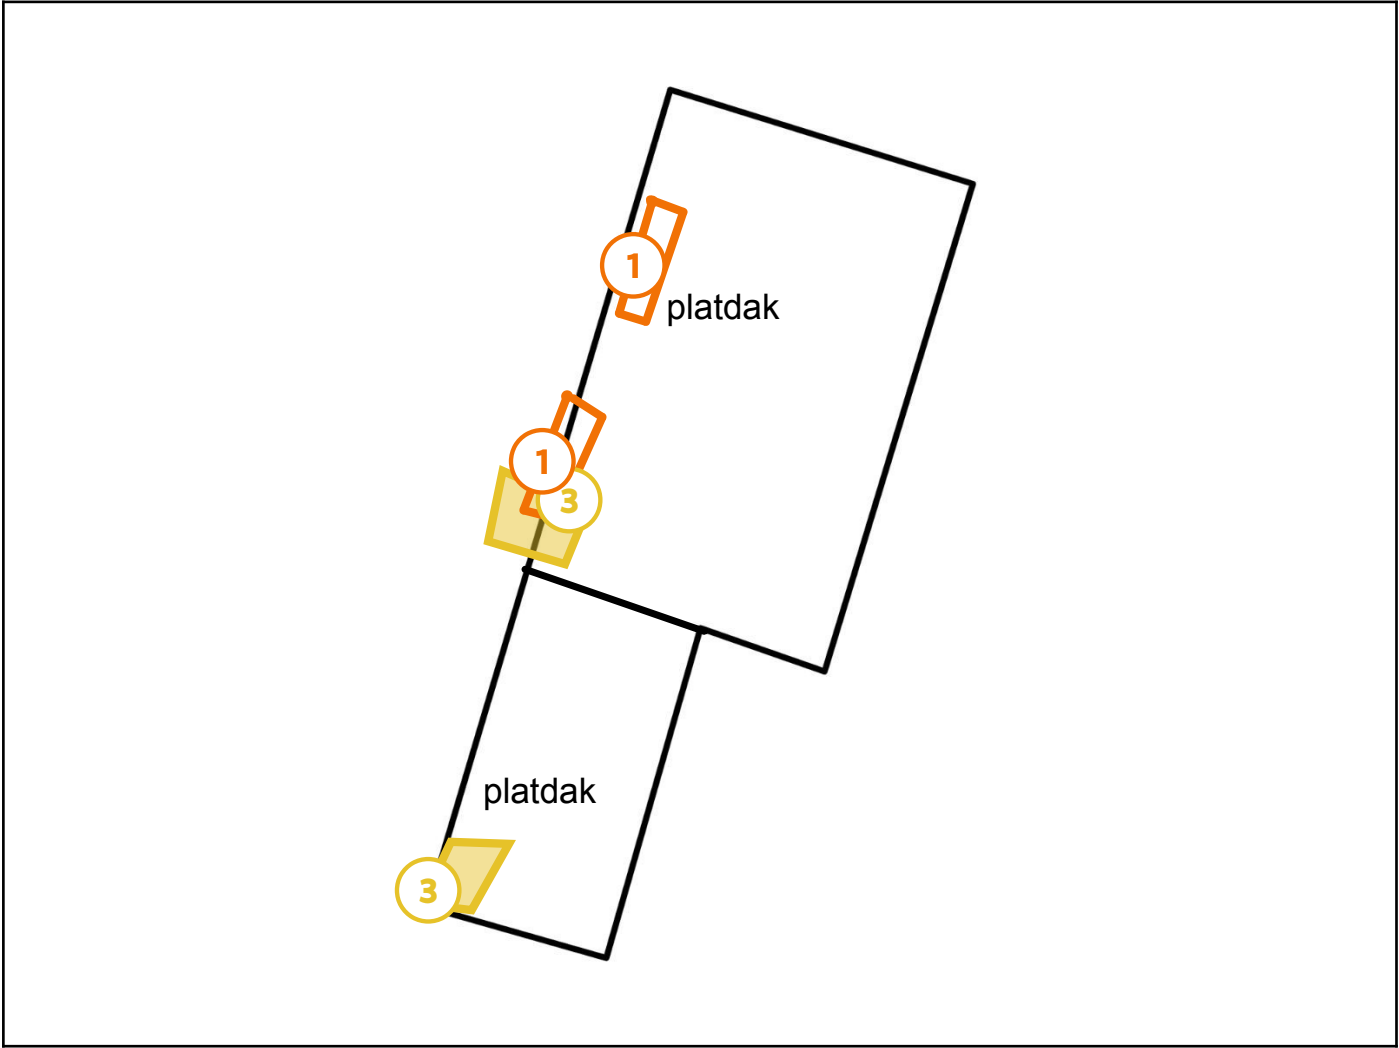
| Beschrijving | Type | Actie |
|---|---|---|
| 1. Schouwbus (visueel vastgesteld) | Asbestmateriaal | Verwijderen |
| 3. cementering schouw (niet bereikbaar voor staalname) | Asbestmateriaal | Zorgvuldig beheren |

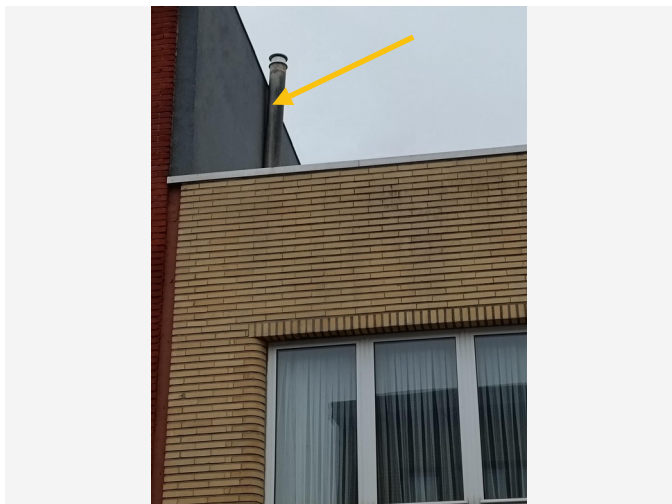
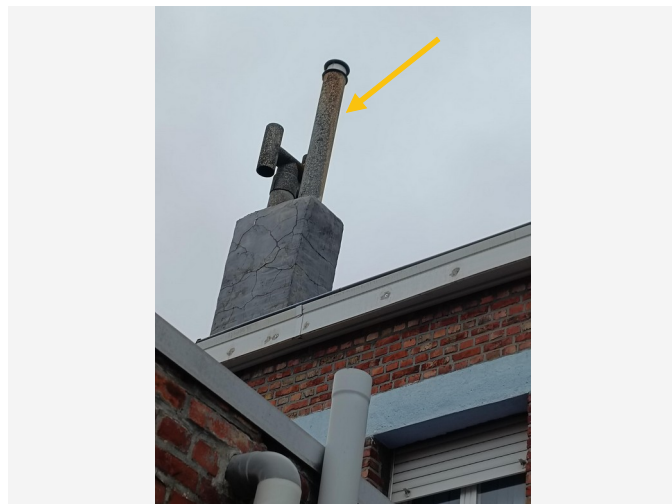
Het asbestmateriaal valt onder de mijlpaal van 2034.

Verwijderen

### Risicobeoordeling

| Eindbeoordeling materiaalrisico | Verhoogd materiaalrisico en/of verhoogde kans op vezelvrijgave |

| Asbestsoort (vezeltype) | Crocidoliet aanwezig |
| Toestand van het materiaal | Licht beschadigd, licht verweerd. Intact calciumsilicaatmateriaal of categorie III 'gebondenheid' |

| Beschrijving | Schouwbus (visueel vastgesteld) |
| Opmerking | <p>Op het dak is een schouwbus aanwezig.</p> <p>De vermelde oppervlaktes, diktes en volumes betreffen een berekende schatting. Er worden geen rechten verleend aan deze oppervlaktes/diktes/volumes.</p> |

- Verwijder dit asbestmateriaal zo snel mogelijk. Volg de toestand goed op.
- Voer bijkomende staalname(s) uit.

- Eenvoudige handelingen: mag via doe-het-zelf of door werknemer(s) met opleidingsattest eenvoudige handelingen  
EH via doe-het zelf De buis kan voorzichtig losgebeiteld worden , extra bevochtigen om stof te voorkomen  
Standaard dragen van de nodige wegwerp beschermingsmiddelen FFP 3 masker , handschoenen en tyvec CAT III type 5-6 , afwasbaar schoeisel Bij de gemeente/containerpark afsluitzakken halen om dubbel in te pakken , sluit luchtdicht af en breng naar het plaatselijk containerpark als hechtgebonden asbestafval. Voor hechtgebonden toepassingen: Bij verwijdering door doe-het-zelf moet men dit afval dubbel en luchtdicht verpakt aandielen bij het gemeentelijk recyclagepark. Men raadpleegt best op voorhand de voorwaarden van het recyclagepark. Zie ook link Zie <https://ovam.vlaanderen.be/wie-mag-wat-verwijderen>  
<https://ovam.vlaanderen.be/voorzorgsmaatregelen-bij-asbestverwijdering>

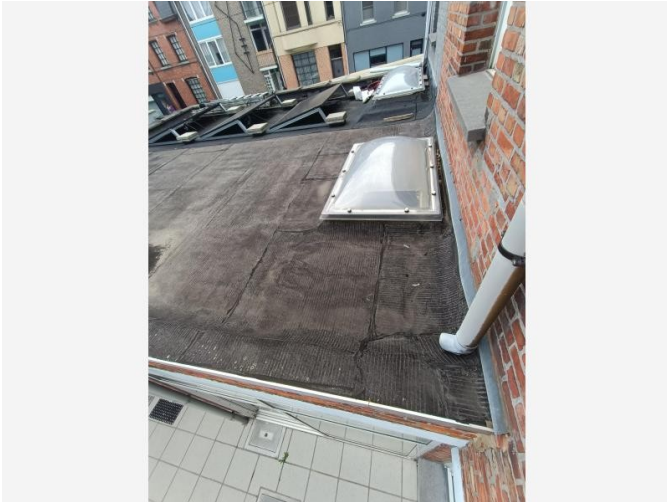
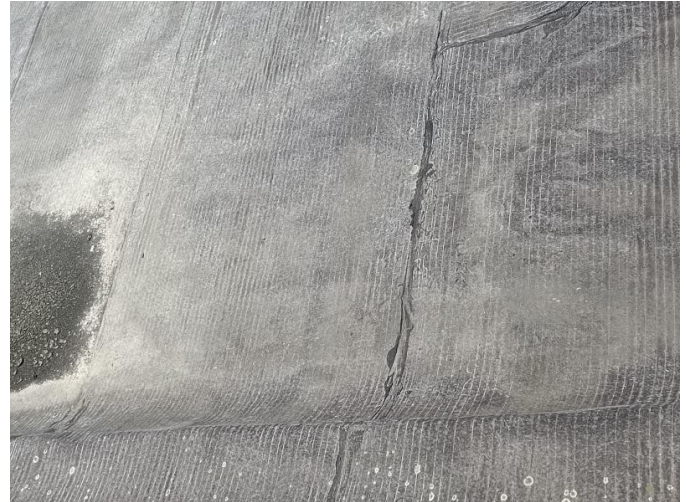
## Fiche 2: Glasvezel polyester laag (zonder staalname: kans lekkage)

Het asbestmateriaal valt onder de mijlpaal van 2040.

Zorgvuldig beheren

| Eindbeoordeling materiaalarisico | Zeer laag materiaalarisico en/of zeer lage kans op vezelvrijgave |

| Asbestsoort (vezeltype) | Alleen chrysotiel |
| Toestand van het materiaal | Onbeschadigd, niet verweerd |

| Beschrijving | Glasvezel polyester laag (zonder staalname: kans lekkage) |
| Identificatiemethode | Vaststelling zonder monstername<br><br>Motivatie: Groot risico op structurele gevolgschade (lekkage, werking installatie,...) |
| Opmerking | Volgens het inspectieprotocol is een monstername van roofing /Glasvezel polyester laag verplicht om dit te identificeren als niet-asbesthoudend. Een monstername is echter niet mogelijk wegens kans op lekkage. De toepassing wordt in de databank als asbestverdacht beschouwd. Mogelijks kunnen er ook asbestverdachte onderlagen aanwezig zijn. Het is aangewezen om extra controle uit te voeren bij eventuele renovatiewerken. De vermelde oppervlaktes, diktes en volumes betreffen een beredeneerde schatting. Er worden geen rechten verleend aan deze oppervlaktes/diktes/volumes. |

- Zorg voor een veilig beheer. Vermijd het beschadigen van het asbestmateriaal. Controleer de toestand jaarlijks op wijzigingen.
- Voer bijkomende staalname(s) uit.

- Eenvoudige handelingen: mag via doe-het-zelf of door werknemer(s) met opleidingsattest eenvoudige handelingen  
Gezien het risico op vrijstelling van asbestvezels bij de verwijderingswerken, adviseren wij de werken te laten uitvoeren door een aannemer/medewerker die hiertoe de nodig opleiding heeft gevolgd, en niet via doe-het-zelf. Volgens de richtlijnen in de Codex Welzijn op het Werk, boek VI titel 3 asbest, mag hechtgebonden asbest die beschadigd is of waarbij er vrije vezels zichtbaar zijn en die verwerkt is in een buitentoepassing via de methode van eenvoudige handelingen verwijderd worden, indien er geen derden aanwezig zijn en voor zover de verwijdering geen aanleiding geeft tot een wijziging van de toestand. Standaard dragen van de nodige wegwerp beschermingsmiddelen FFP 3 masker, handschoenen en tyvec CAT III type 5-6, afwasbaar schoeisel Voor hechtgebonden toepassingen: Bij verwijdering door doe-het-zelf moet men dit afval dubbel en luchtdicht verpakt aandienen bij het gemeentelijk recyclagepark. Men

- Eenvoudige handelingen: enkel door erkend asbestverwijderaar  
EH erkend saneerder, verwijdering dient te gebeuren volgens de geldende voorschriften en veiligheidsnormen Zie ook link Zie <https://ovam.vlaanderen.be/wie-mag-wat-verwijderen>  
<https://ovam.vlaanderen.be/voorzorgsmaatregelen-bij-asbestverwijdering>  
<https://ovam.vlaanderen.be/asbestafval-afvoeren> Zie ook wetgevend kader (website van de OVAM en CODEX boek VI titel 3). <http://werk.belgie.be/sites/default/files/content/documents/Welzijn%20op%20het%20werk/Regelgeving/Codex%20boek%20VI%20titel%203%20Asbest.pdf> methodiek verwijderingsmethodes worden achteraan in het attest verder toegelicht

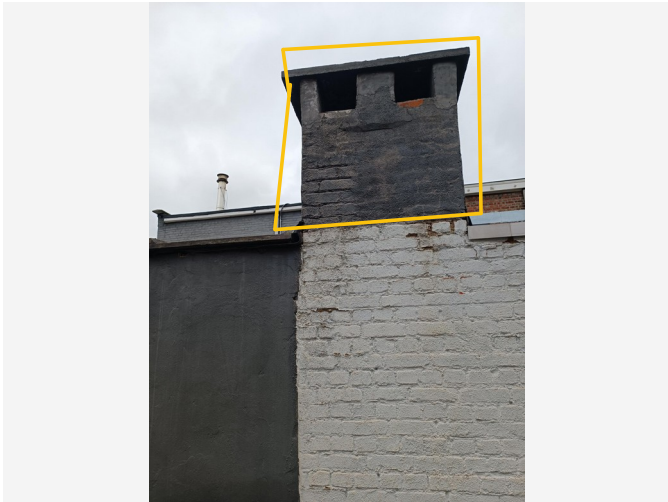
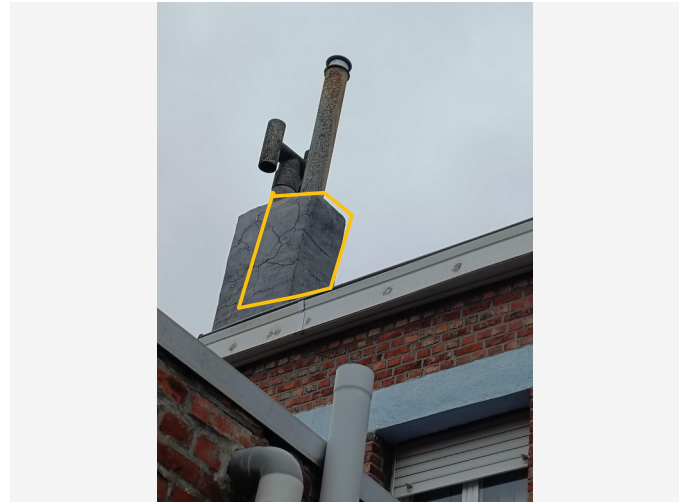
## Fiche 3: cementering schouw (niet bereikbaar voor staalname)

Het asbestmateriaal valt onder de mijlpaal van 2040.

Zorgvuldig beheren

| Eindbeoordeling materiaalrisico | Laag materiaalrisico en/of verlaagde kans op vezelvrijgave |

| Asbestsoort (vezeltype) | Crocidoliet aanwezig |
| Toestand van het materiaal | Onbeschadigd, niet verweerd |

| Beschrijving | cementering schouw (niet bereikbaar voor staalname) |
| Identificatiemethode | Vaststelling zonder monstername<br>Motivatie: Onderzoeksbepierking verhinderde monstername |
| Opmerking | <p>Volgens het inspectieprotocol is een monstername van cementering verplicht om dit te identificeren als niet-asbesthoudend.</p> <p>De toepassing is niet bereikbaar voor monstername. De toepassing blijft asbestverdacht.</p> <p>De vermelde oppervlaktes en volumes betreffen een beredeneerde schatting. Er worden geen rechten verleend aan deze oppervlaktes/volumes. De dikte is een schatting die voorkomt uit de monsterplaatsen en is daarom niet altijd representatief.</p> |

- Zorg voor een veilig beheer. Vermijd het beschadigen van het asbestmateriaal. Controleer de toestand jaarlijks op wijzigingen.
- Voer bijkomende staalname(s) uit.

- Hermetische zone (erkend asbestverwijderaar)  
HZ erkend asbestverwijderaar

Toepassing mag niet door doe-het-zelf verwijderd worden!

Cementering wordt verwijderd tot op de draagmuur, dit is een losgebonden toepassing en dient verwijderd te worden in een hermetische zone. Voer bijkomende staalnames uit om bepaalde zones uit te sluiten.

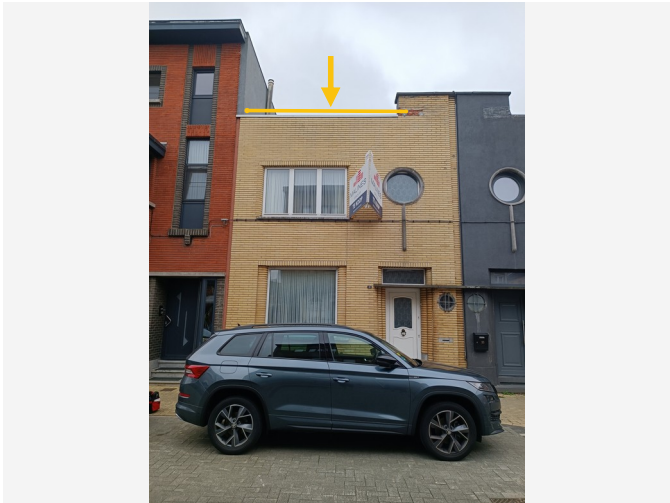
**Reden:** Het te onderzoeken materiaal situeert zich hoger dan 3,50 m te rekenen vanaf een veilige ondergrond

**Uitleg van de asbestdeskundige:** Het platdak is niet waarneembaar en situeert zich hoger dan 3.50m te rekenen vanaf een veilige ondergrond, bij werken extra controle bv door middel van een stelling,hoogtewerker....

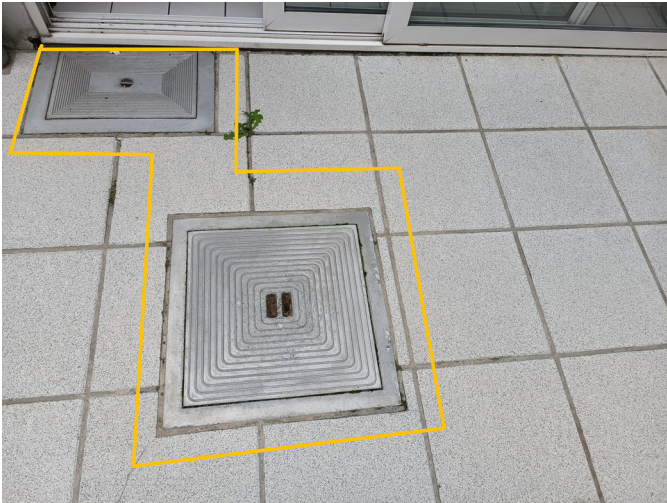
**Reden:** Het onderzoek kan niet uitgevoerd worden binnen de bepalingen van de Welzijnswet

**Uitleg van de asbestdeskundige:** De deksel (put ) is stevig vast en kan niet op een veilige manier open, bij bereikbaarheid extra controle aangewezen.

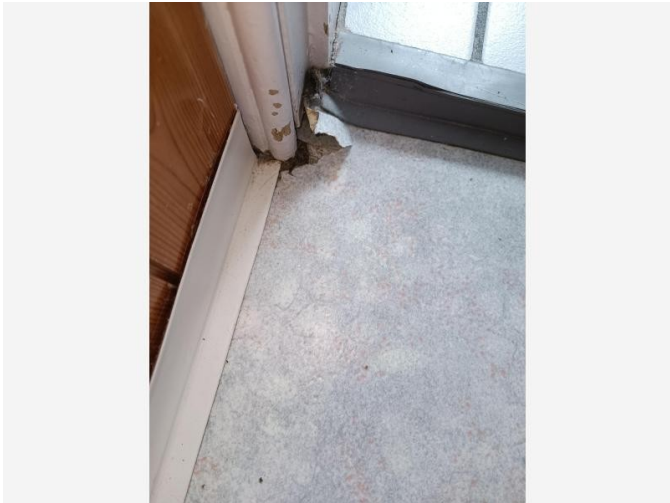
Volgens expertise kunnen we deze vinyl als niet asbest verdacht beschouwen (soepel en flexibel van structuur.) Het is niet gekend wat eronder bevindt extra controle aangewezen bij vloer werken.

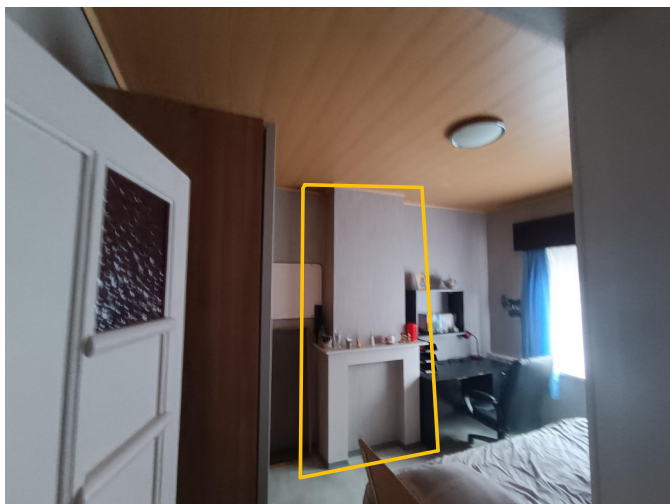
Het is niet uitgesloten dat er nog verdacht materiaal aanwezig is in de schouw ,( bij werken extra controle aangewezen.)

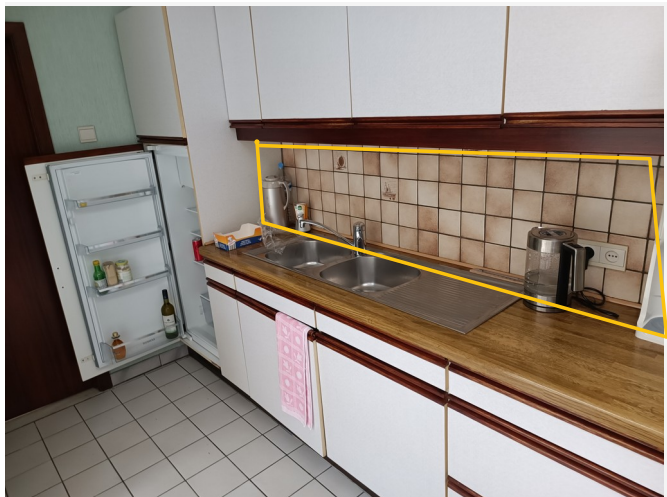
In het inspectieprotocol is een monstername van tegellijm verplicht om dit te identificeren als niet-asbesthoudend. Er waren geen facturen ter beschikking die bevestigen dat de tegels na 2001 waren geplaatst. Er waren geen bestaande beschadigingen aan de wandtegels om de lijm voldoende te kunnen inspecteren. Om dit af te toetsen is het aangewezen om bij eventuele renovatiewerken aan de tegels verder onderzoek/staalname te laten uitvoeren ter controle.

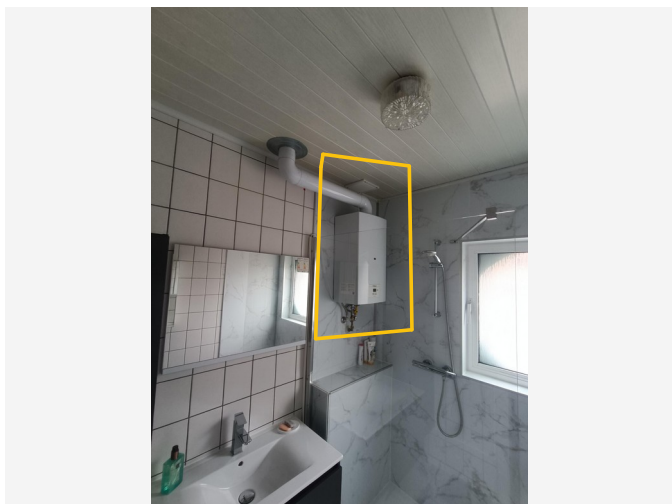
De gas ketel 1v+gas kachels glv werden gecontroleerd en zijn niet asbest verdacht geen risico bouwjaar.

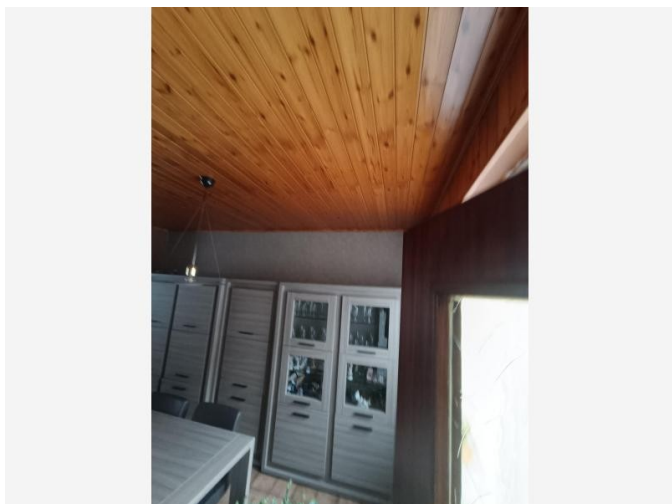
Alle plafonds zijn afgewerkt met valse plafonds in plaatmateriaal. Het is niet duidelijk of er pleisterwerk of ander verdacht asbestmateriaal aanwezig is achter / op deze valse plafonds, het is aangewezen om bijkomend onderzoek uit te voeren bij werken. Zonder destructieve handeling is het niet mogelijk om na te gaan of er asbesthoudende materialen aanwezig zijn achter de plafond afwerking. Als bij sloop of renovatie blijkt dat er achter deze plafonds nog pleisterwerk of asbest verdachte toepassingen aanwezig zijn, moet dit bemonsterd worden.

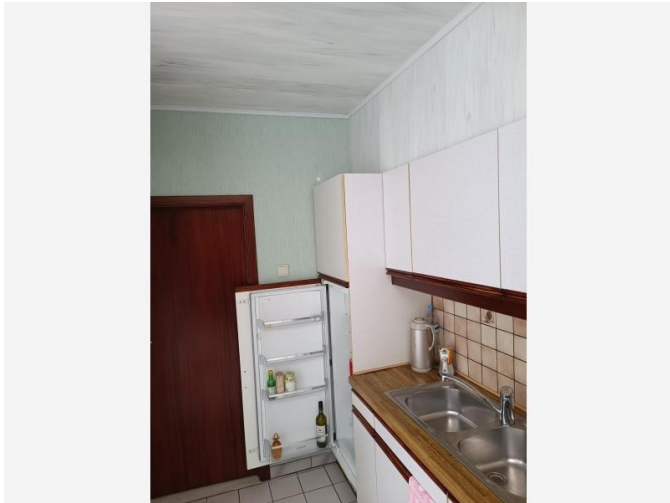
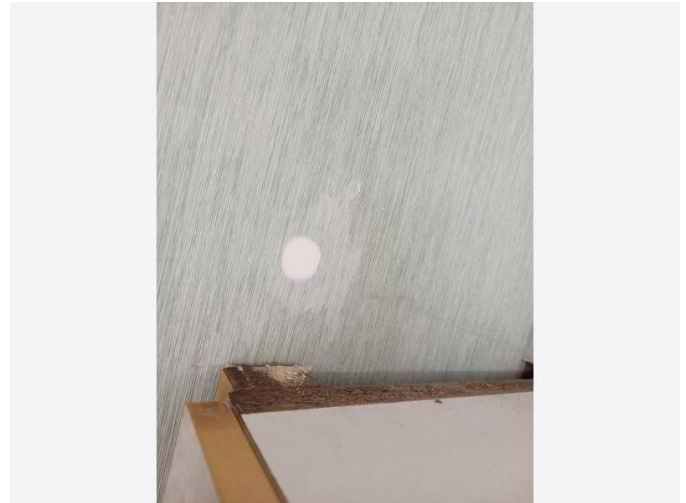
## Fiche 11: Muurpleister

Geen asbest

| # | Type | Referentie | Resultaat |
|---|---|---|---|
| 11.1 | Mengmonster | muur | Geen asbest |

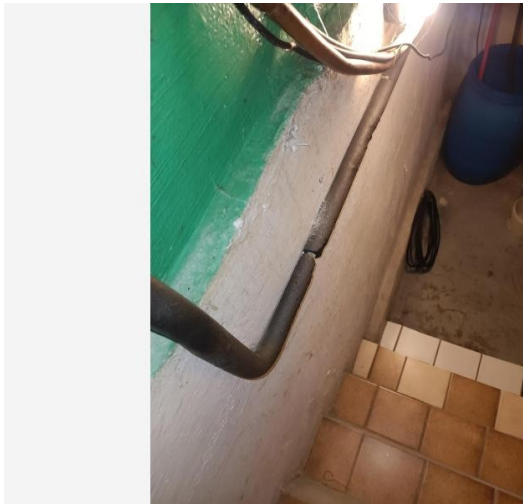
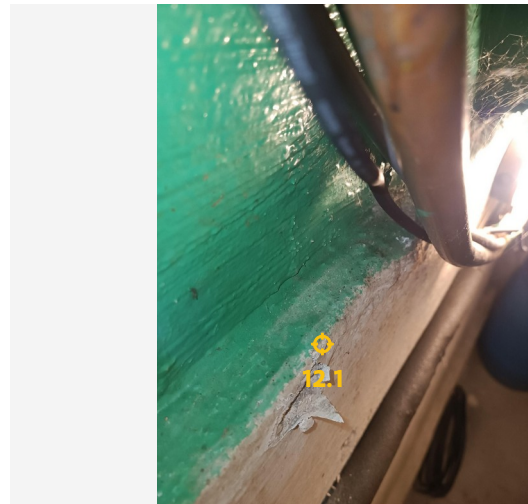
## Fiche 12: Cementering binnentoepassing (met staalname)

Geen asbest

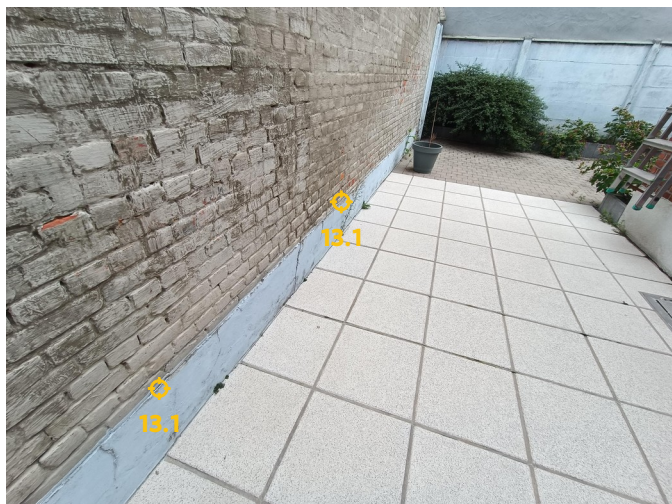
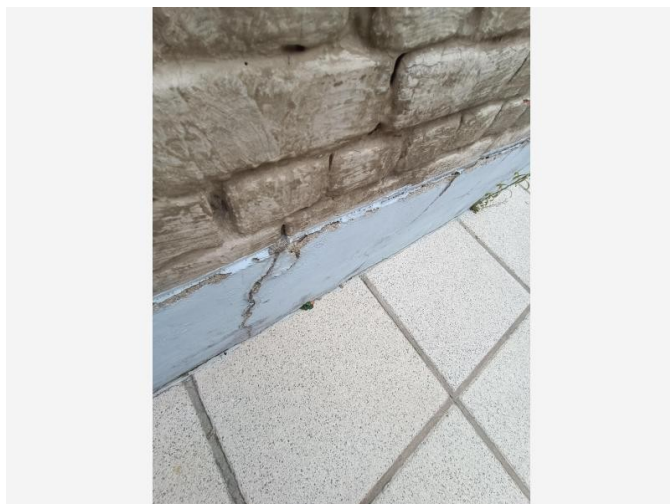
## Fiche 13: Cementering buiten (met staalname)

Geen asbest
