# Asbestinventarisatetest

Molenstraat 11, 2500 Lier

Attestnummer : **20250922-000142.000**

Uitgegeven op : **22.09.2025**

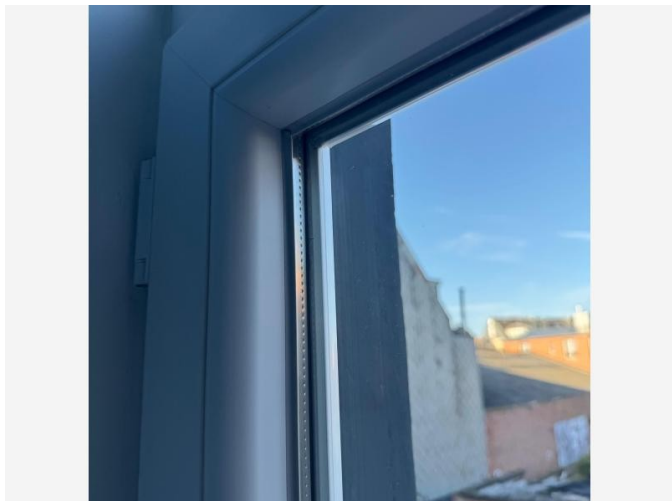
# Fiche 1: Ramen vervangen, geen asbestverdacht mastiek

Tijdens het plaatsbezoek werd vastgesteld dat de ramen in deze woning recent vervangen zijn, bijgevolg kan hier geen sprake zijn van asbesthoudende mastiek.

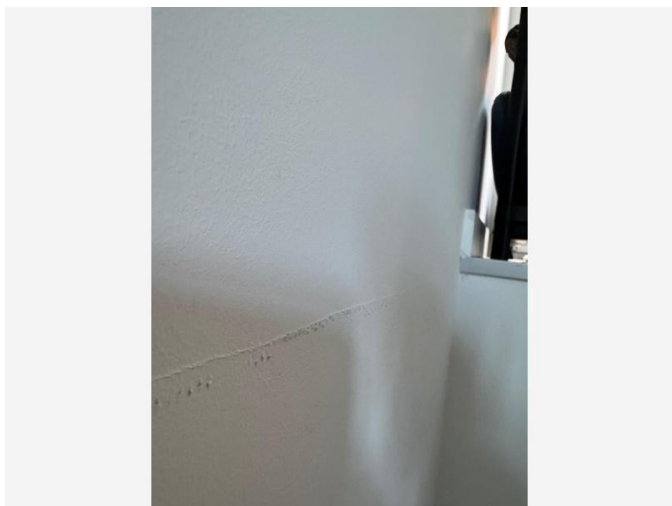
Er werden voorzetwanden (valse muren) aangebracht. Als deskundige kan ik geen uitspraak doen over eventuele asbestverdachte toepassingen die aanwezig zijn of verborgen zitten achter de voorzetwanden. Bij renovaties, sloop of verbouwingen is het aan te raden een destructieve asbestinventaris op te stellen voor deze ruimtes.

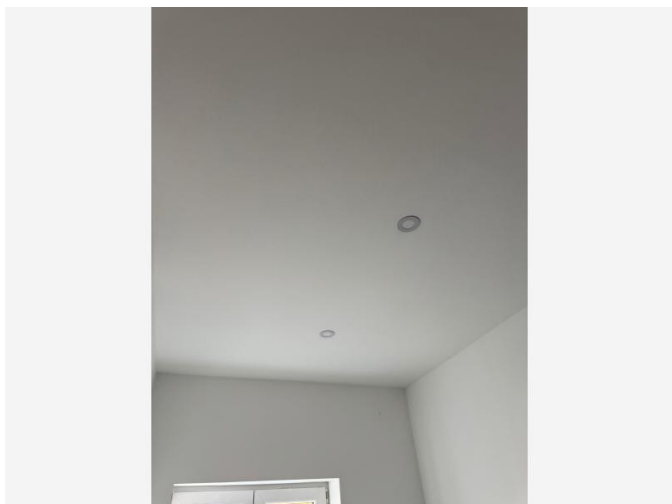
De plafonds zijn gemaakt van niet-asbestverdachte materialen (bijvoorbeeld laminaat, gyproc, ...), deze toepassingen zijn niet asbestverdacht. We hebben echter niet kunnen vaststellen of er mogelijk asbestverdachte of asbesthoudende materialen achter deze toepassingen aanwezig zijn. Bij renovatie of sloop is het aangeraden om een destructief onderzoek te laten uitvoeren van deze toepassingen.

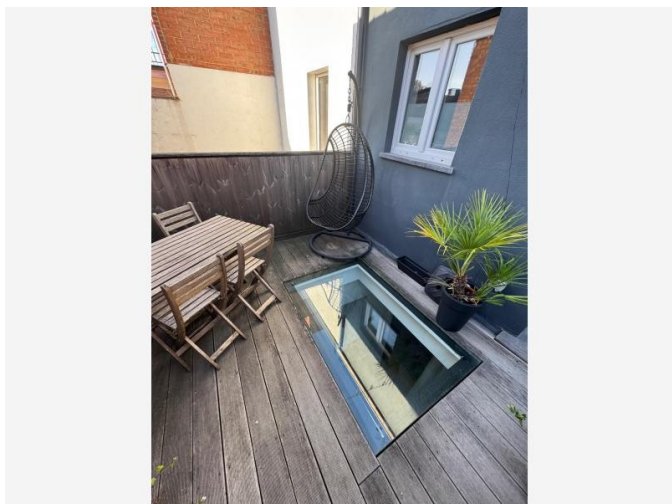
Tijdens dit niet-destructief onderzoek kan het zijn dat sommige asbestmaterialen niet vastgesteld konden worden door het feit dat ze niet zichtbaar waren.

- In en op de oude schoorsteen is er een bestaande kans om asbesttoepassingen terug te vinden.
- Onder nieuwe vloeren (laminaat, parket, tegel, gietvloer, ...) kan het zijn dat er zich oude tegels en/of tegellijm bevinden die asbesthoudend zijn.
- Achter oude tegels in hal, keuken, badkamer, ... is het mogelijk dat er zich nog oude asbestlijmresten bevinden.
- Toepassingen die ingekapseld of weggewerkt zitten achter valse wanden, vloeren, plafond, zijn onmogelijk te vinden zonder een destructief onderzoek uit te voeren.
- ...

Bij afbraak dient er een destructief onderzoek uitgevoerd te worden om al deze materialen te kunnen vaststellen.

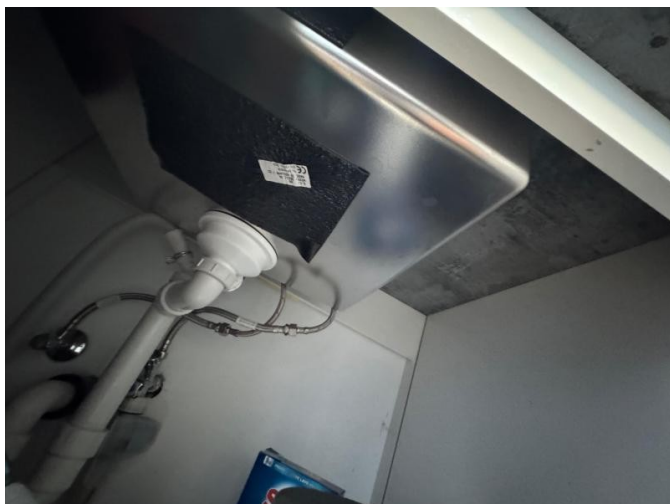
Tijdens de rondgang troffen we een ontdreuningslapje aan, op de sticker van het lapje staat dat dit geproduceerd werd in 2021 en dus niet asbest-houdend kan zijn.

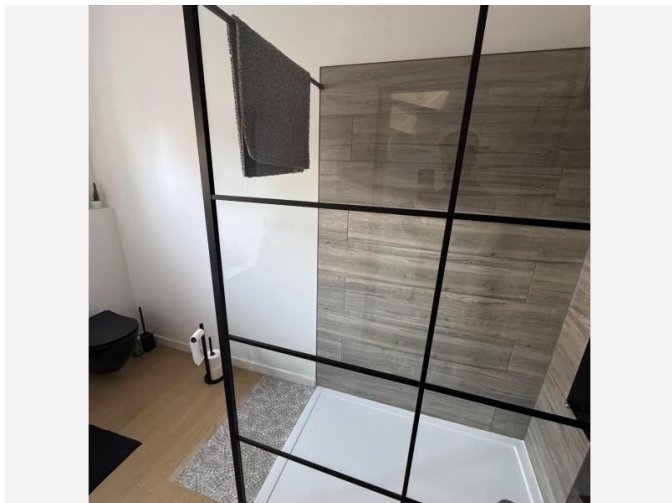
## Fiche 6: Recent volledig gerenoveerde woning geen asbestaangetroffen

Tijdens onze rondgang hebben we kunnen vaststellen dat de volledige woning grondig gerenoveerd is, we troffen geen asbesthoudende materialen aan tijdens het niet-destructief onderzoek.

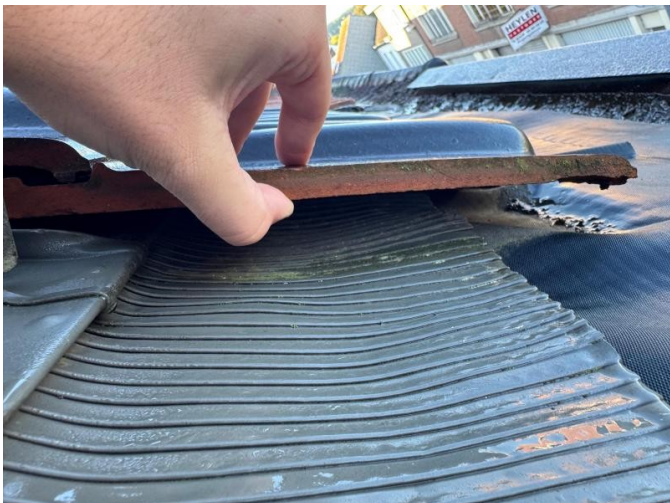
## Fiche 7: Onderdak van de woning is uit niet-asbestverdacht materiaal

Tijdens het onderzoek en de controle van het onderdak hebben we vastgesteld dat het uit een niet-asbestverdacht doek/zeil bestaat.
